# Asbestinventarisat attest

Prins Leopoldplein 34, 9100 Sint-Niklaas

Attestnummer : **20260824-000012.000**

## Zone 1: rijwoning

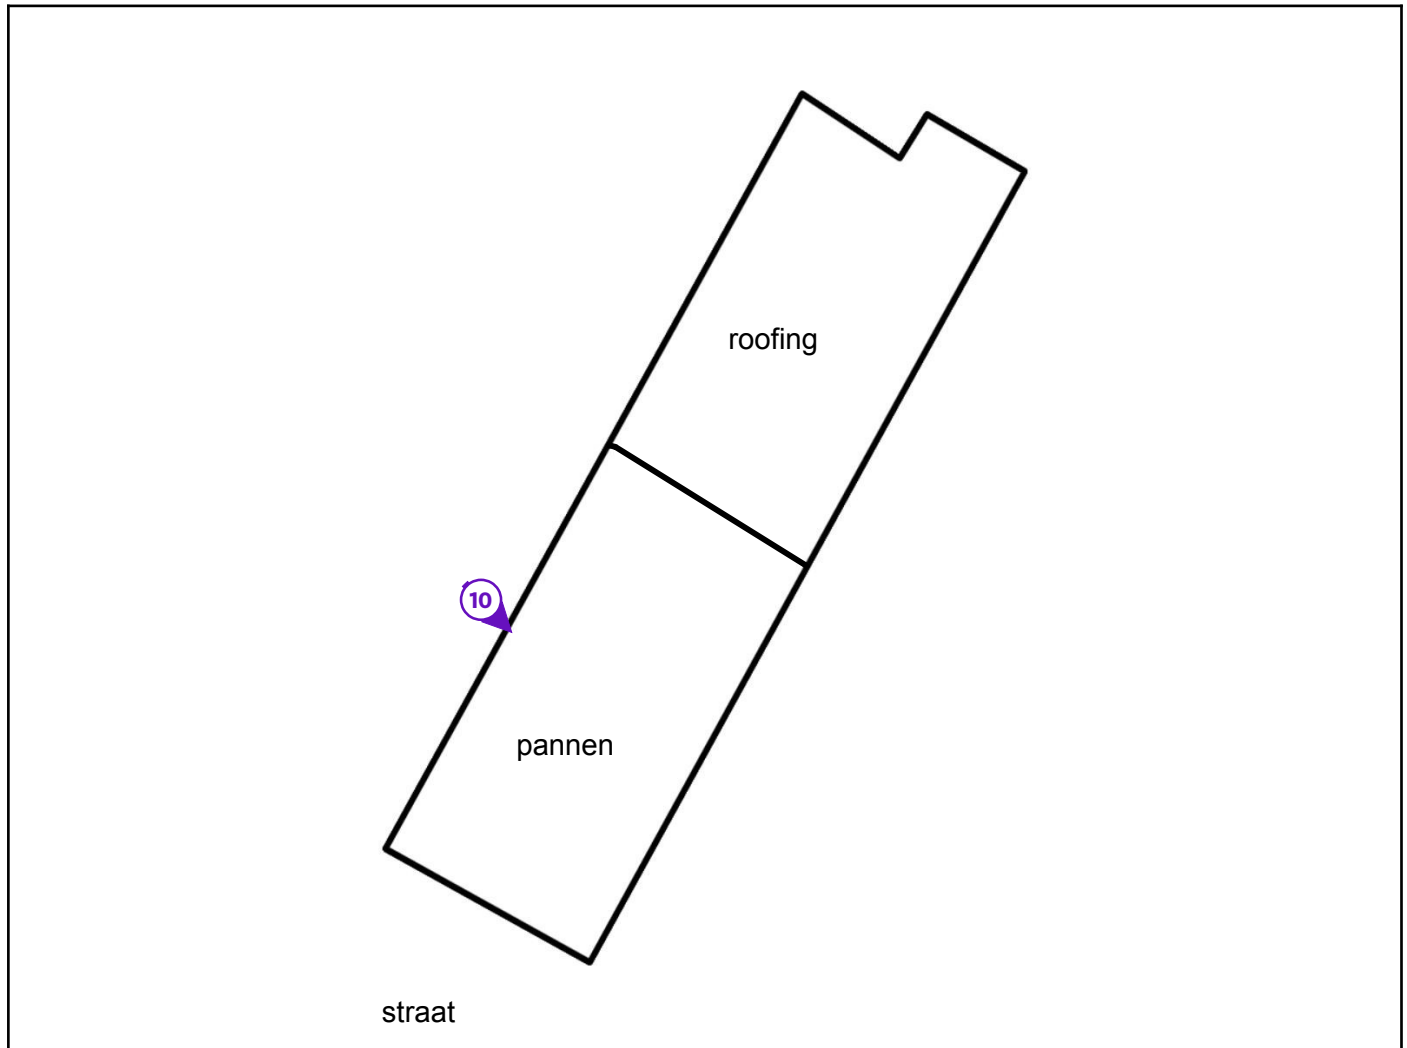
## Plan 1.5: rijwoning plan dak

| Beschrijving | Type | Actie |
|---|---|---|
| 10. materialen van rookgaskanalen | Overige ruimte of materiaal | - |

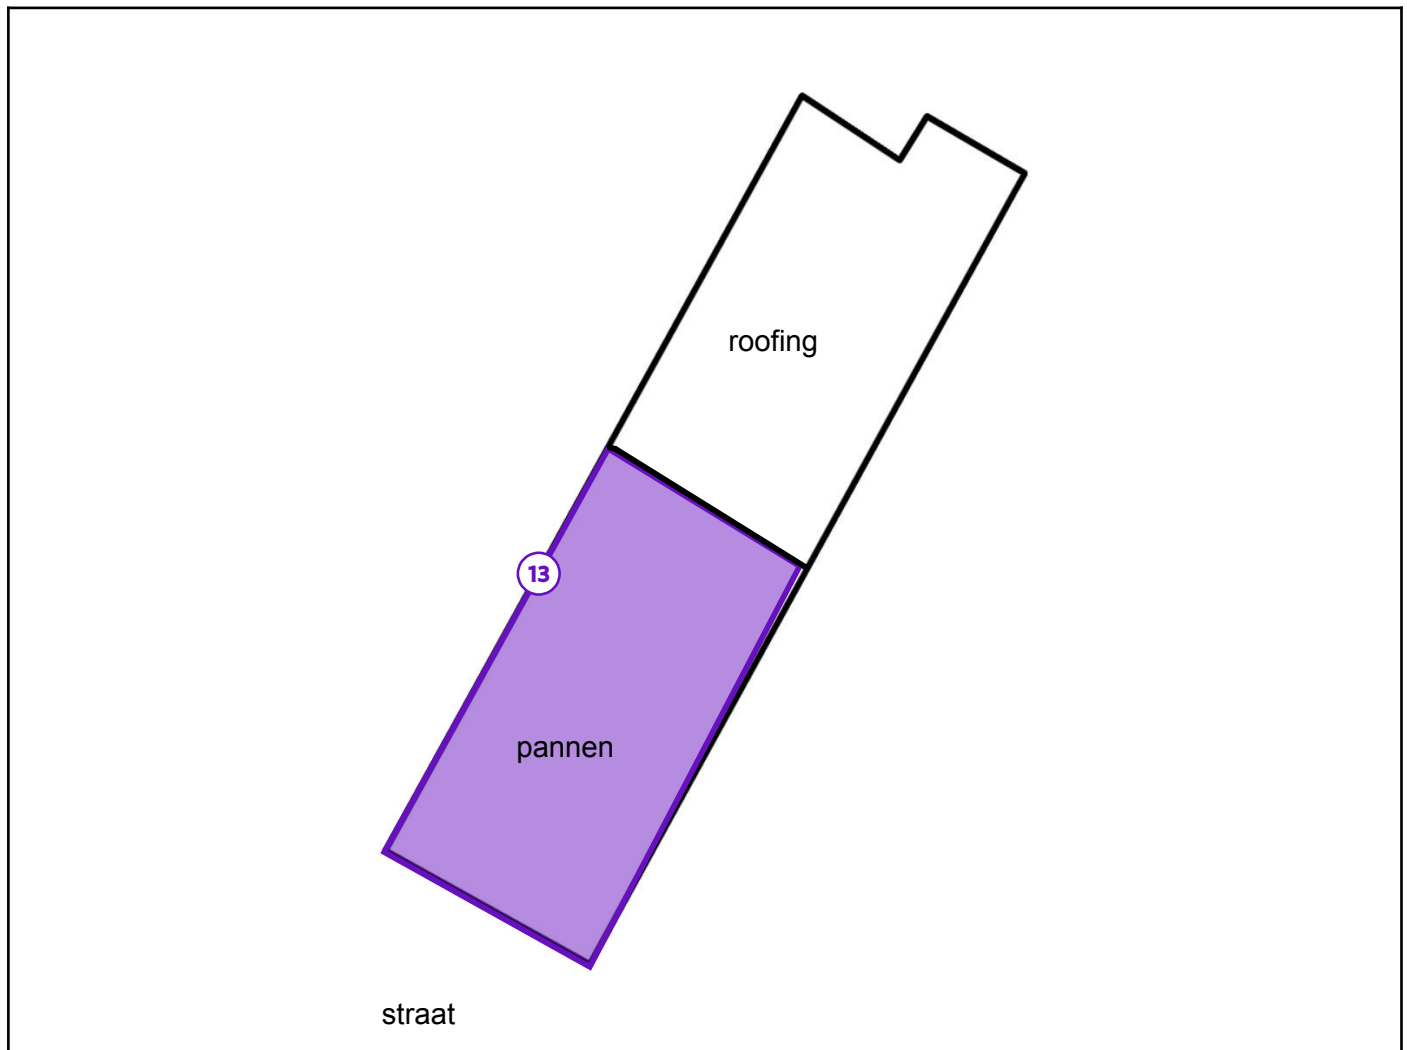
## Plan 1.6: rijwoning plan dak

| Beschrijving | Type | Actie |
|---|---|---|
| 13. materialen onder de dakbedekking | Overige ruimte of materiaal | - |
