Asbestinventarisatetest

Monnikheide 19, 2870 Puurs-Sint-Amands

Attestnummer : 20241006-000033.000

Uitgegeven op : 06.10.2024

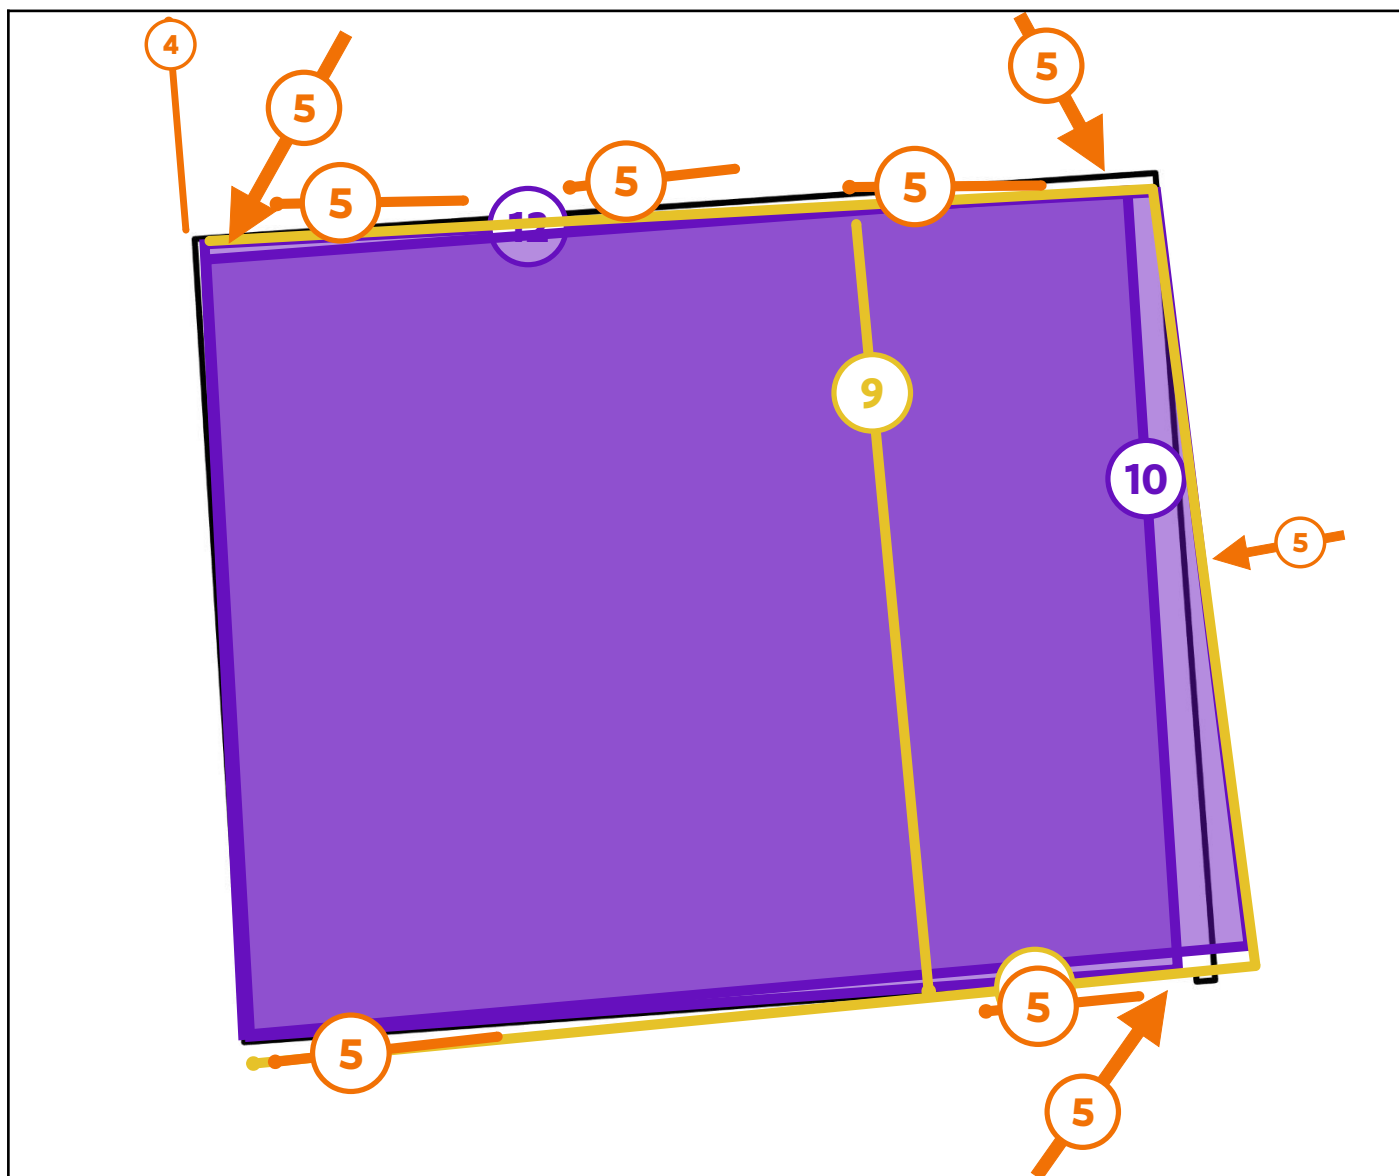
Plan 1.1: Hoofdgebouw plan

Beschrijving	Type	Actie
4. Deksteen	Asbestmateriaal	Verwijderen
5. kit/mastiek aan de ramen en gevelpanelen	Asbestmateriaal	Verwijderen
9. Menuiserie plaat bakgoot	Asbestmateriaal	Zorgvuldig beheren
10. Zolder niet beloopbaar	Beperking	-
12. Geen onderdak	Advies	-

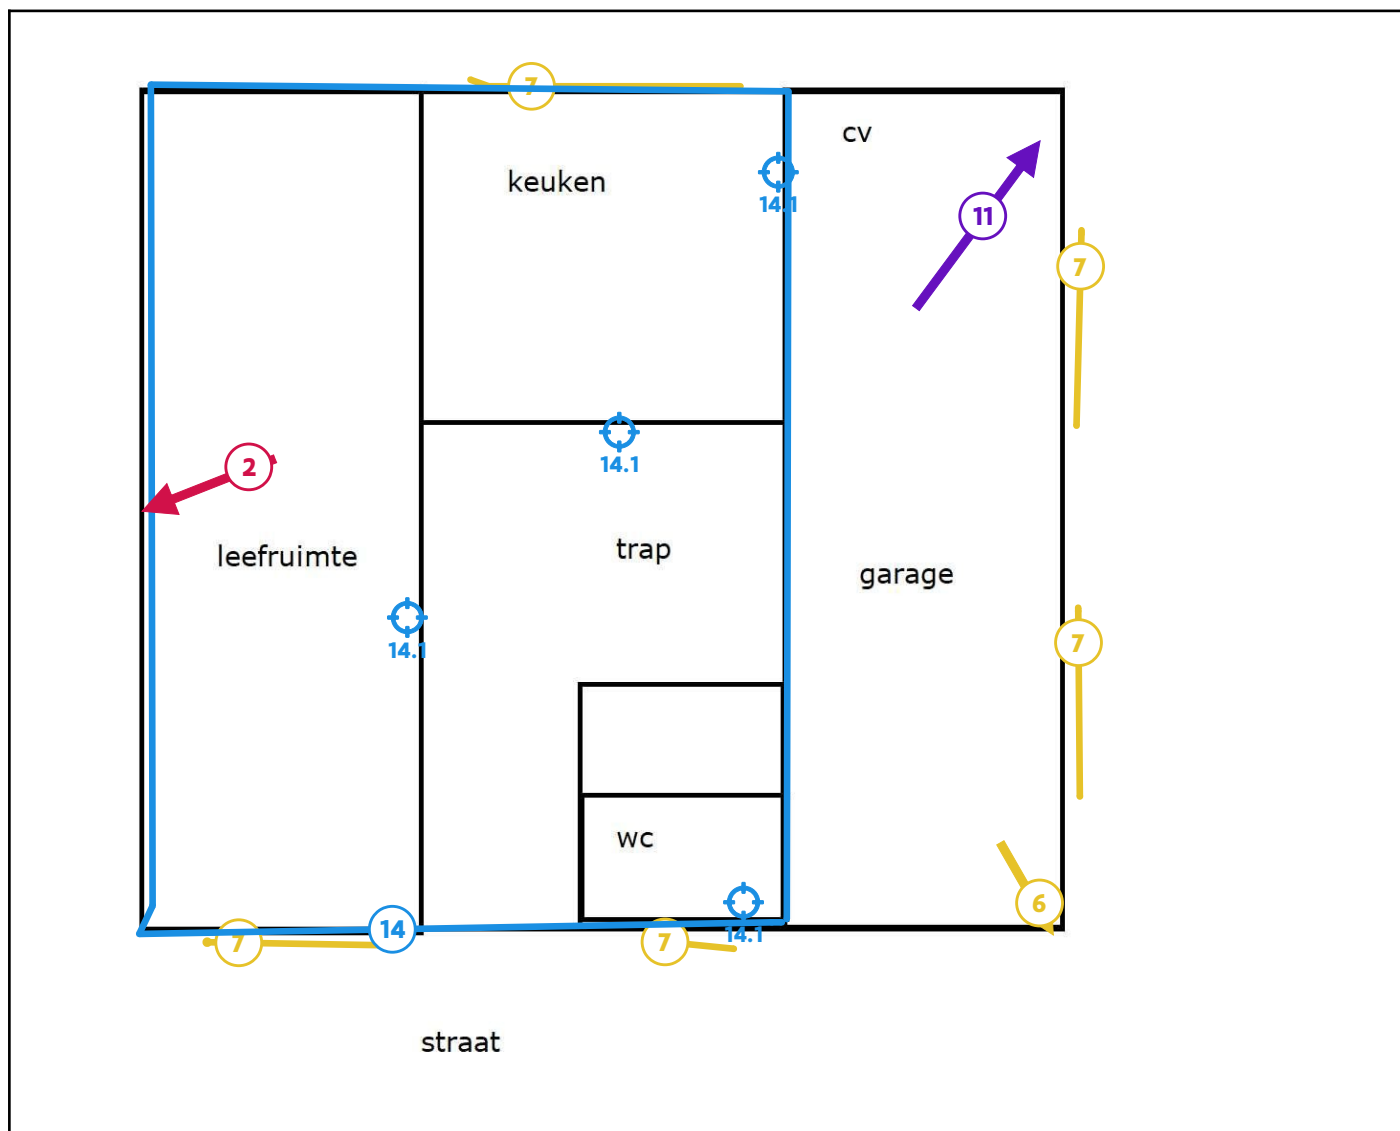
Plan 1.2: gelijkvloers

Beschrijving	Type	Actie
2. kachelkoord uit asbestverdachte vezel	Asbestmateriaal	Dringend verwijderen
6. asbestcement koker	Asbestmateriaal	Zorgvuldig beheren
7. vensterbank Hol	Asbestmateriaal	Zorgvuldig beheren
11. Recente cv-ketel	Advies	-
14. bepleistering op de muren	Geen asbest	-
14.1 Code: Monnik mur	Mengmonster	-

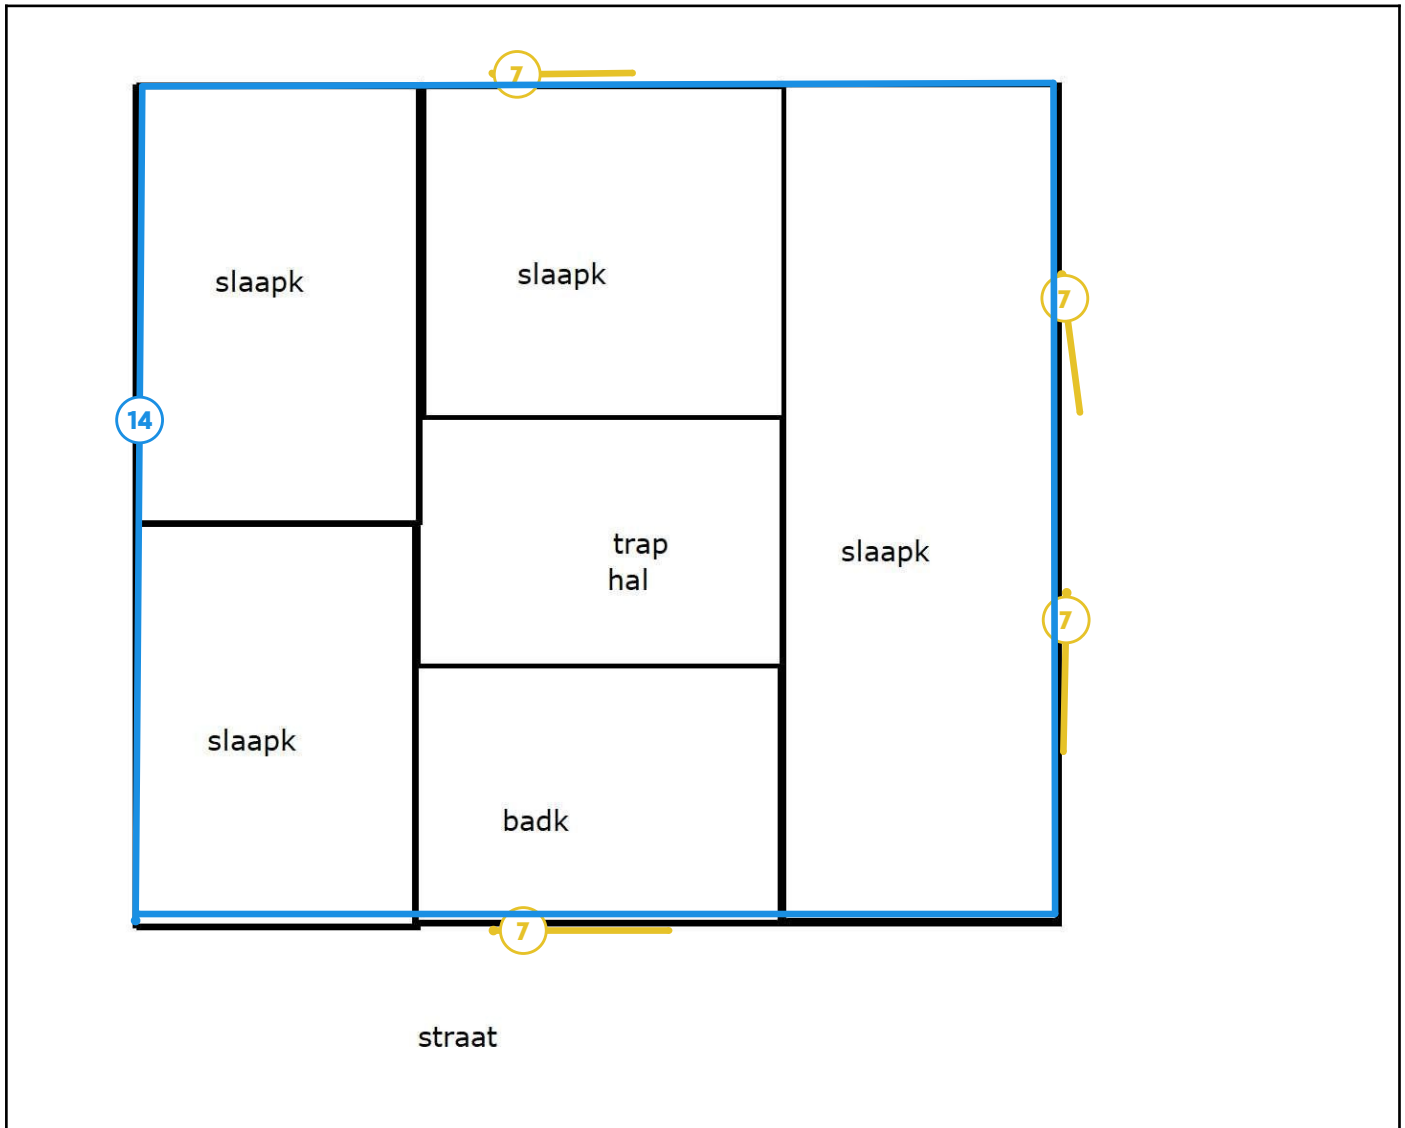
Plan 1.3: eerste verdiep

Beschrijving	Type	Actie
7. vensterbank Hol	Asbestmateriaal	Zorgvuldig beheren
14. bepleistering op de muren	Geen asbest	-

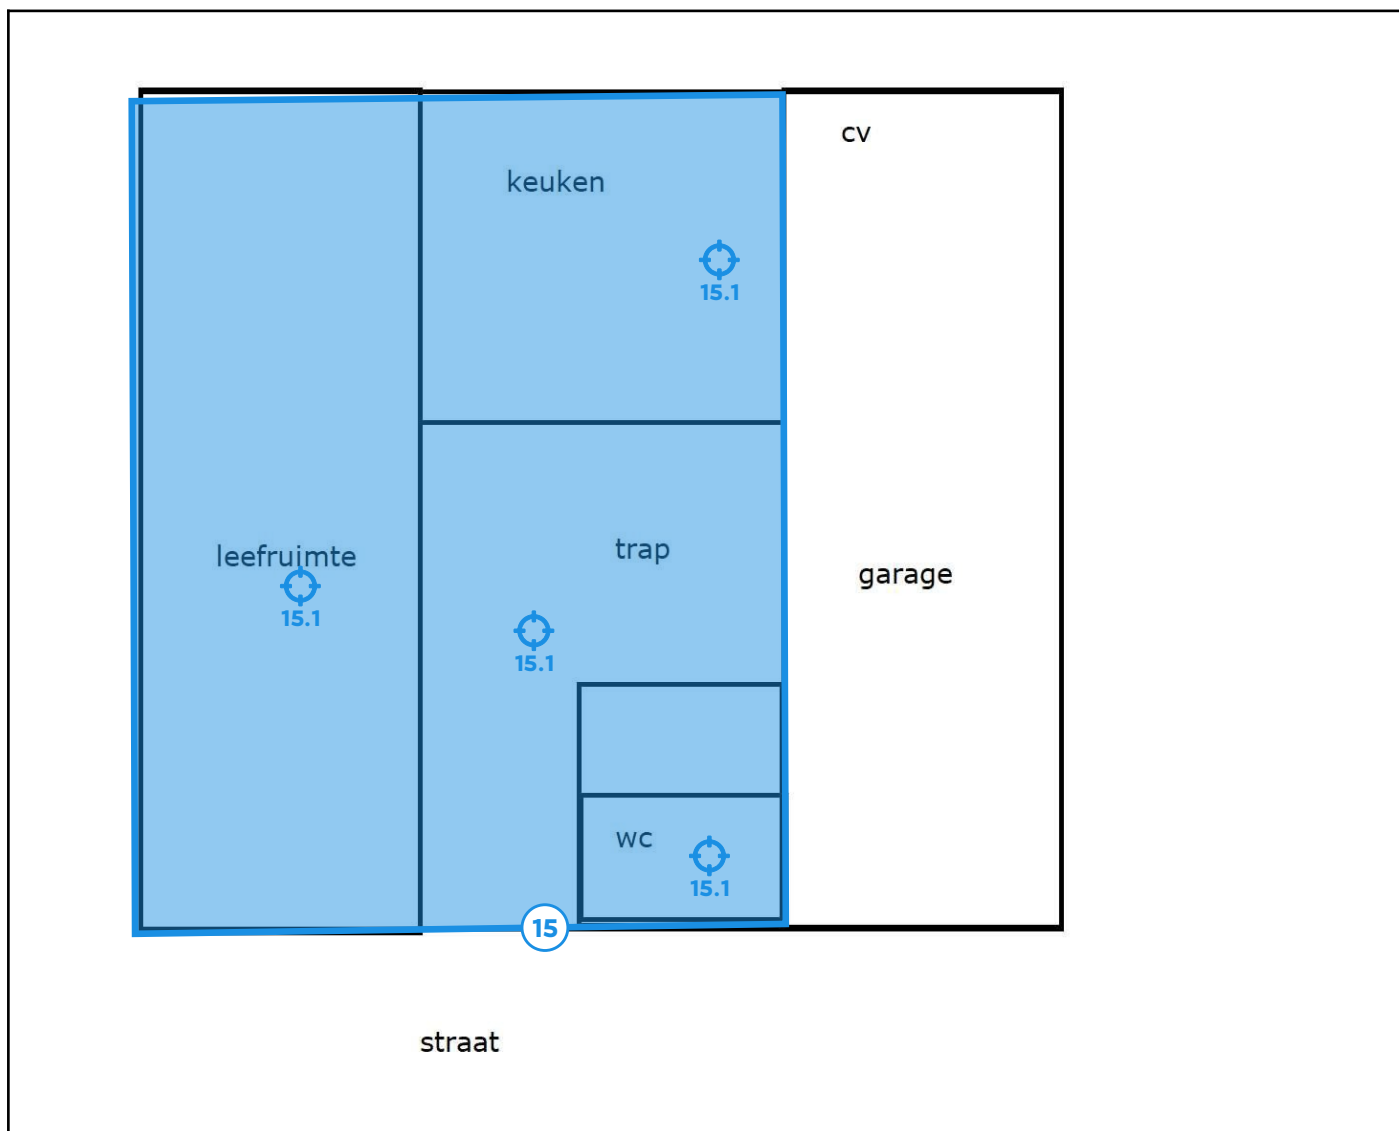
Plan 1.4: gelijkvloers plafond

Beschrijving	Type	Actie
15. bepleistering op de plafonds gelijkvloers	Geen asbest	-
15.1 Code: Monnik plaf	Mengmonster	-

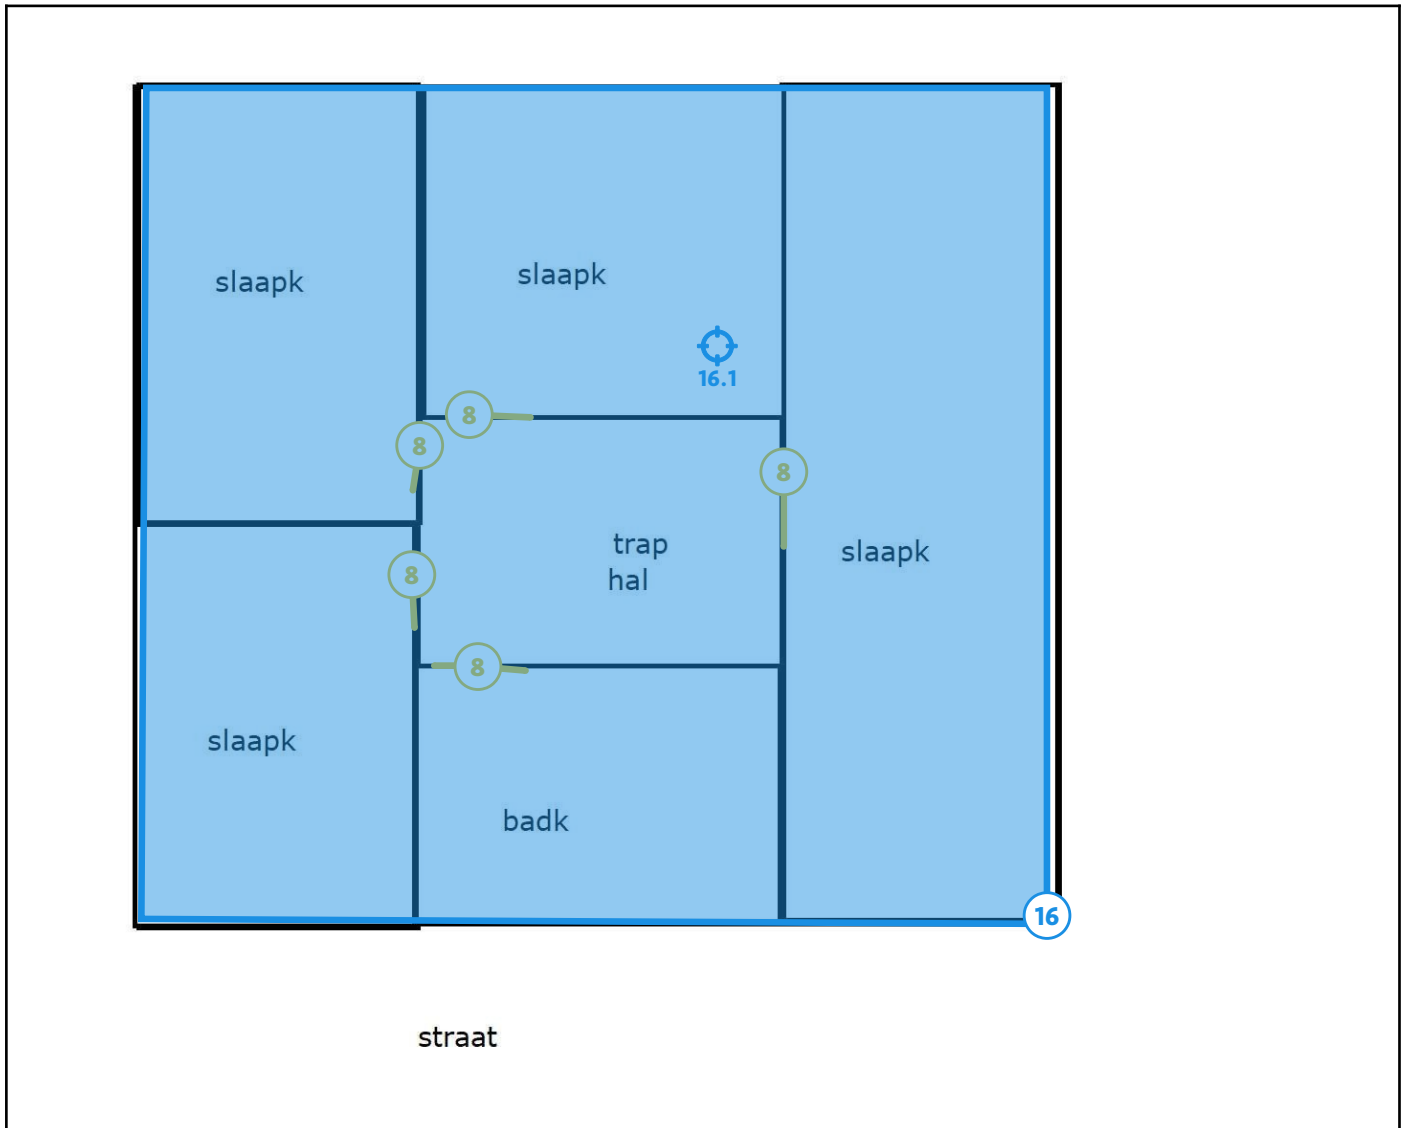
Plan 1.5: eerste verdiep vloer

Beschrijving	Type	Actie
8. Massal entreport	Asbestmateriaal	Zorgvuldig beheren
16. linoleum eerste verdieping	Geen asbest	-
16.1 Code: Monnik lino	Puntmonster	-

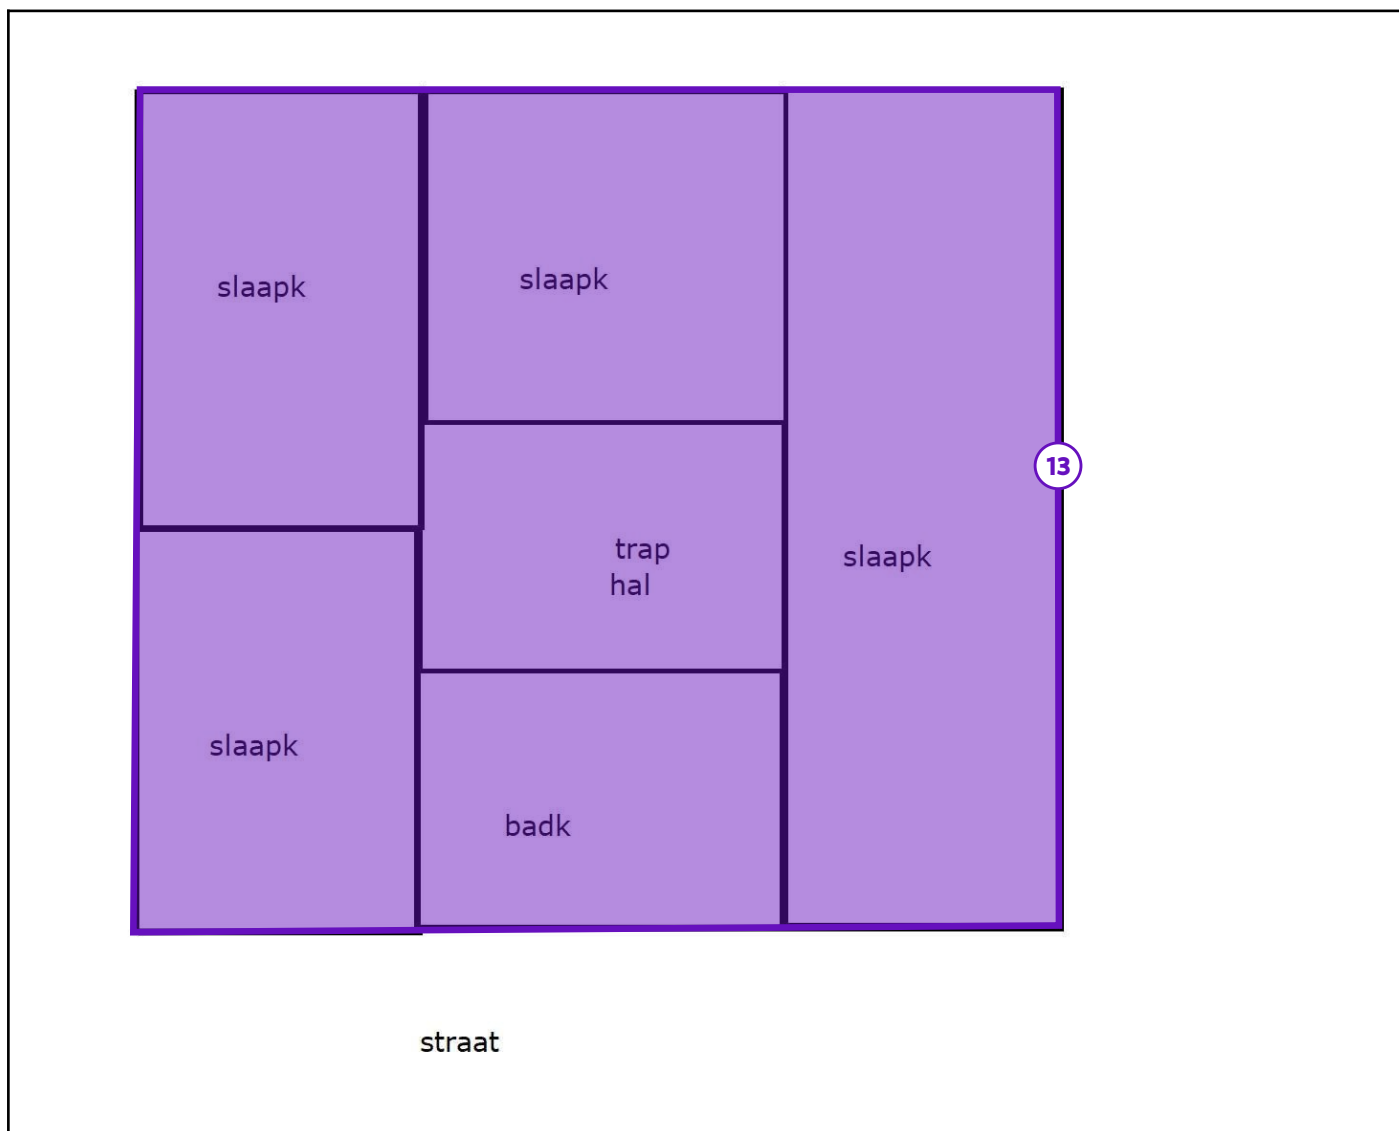
Plan 1.6: eerste verdiep plafond

Beschrijving	Type	Actie
13. Valse plafonds hout/pvc op verdieping	Advies	-

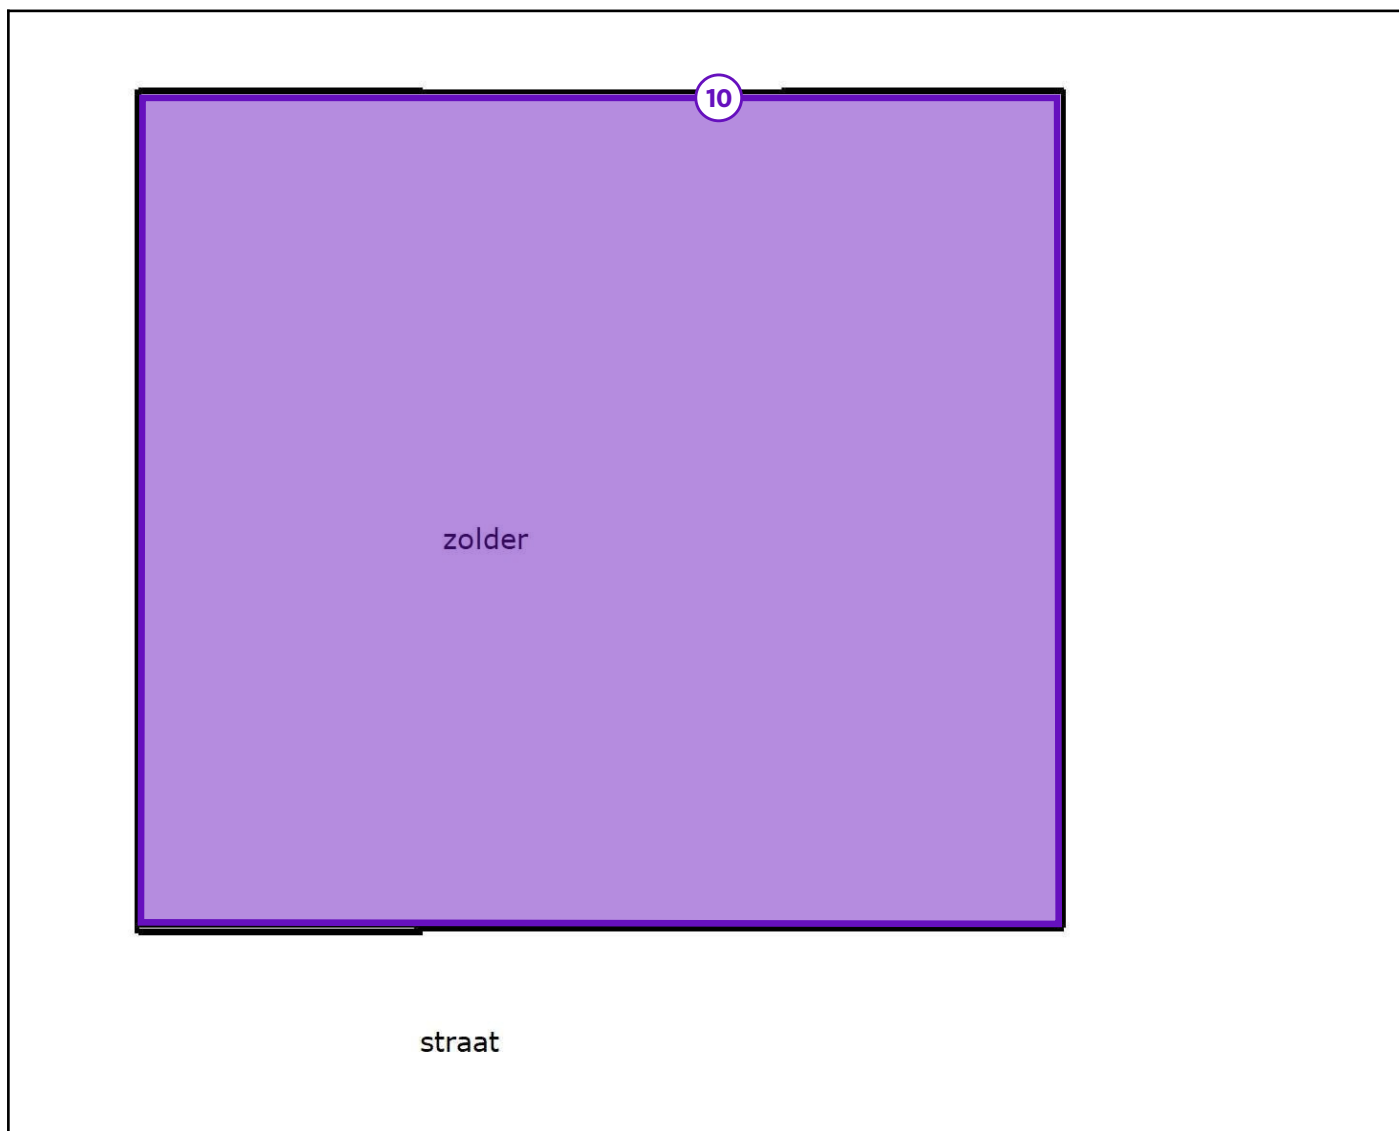
Plan 1.7: zolder

Beschrijving	Type	Actie
10. Zolder niet beloopbaar	Beperking	-

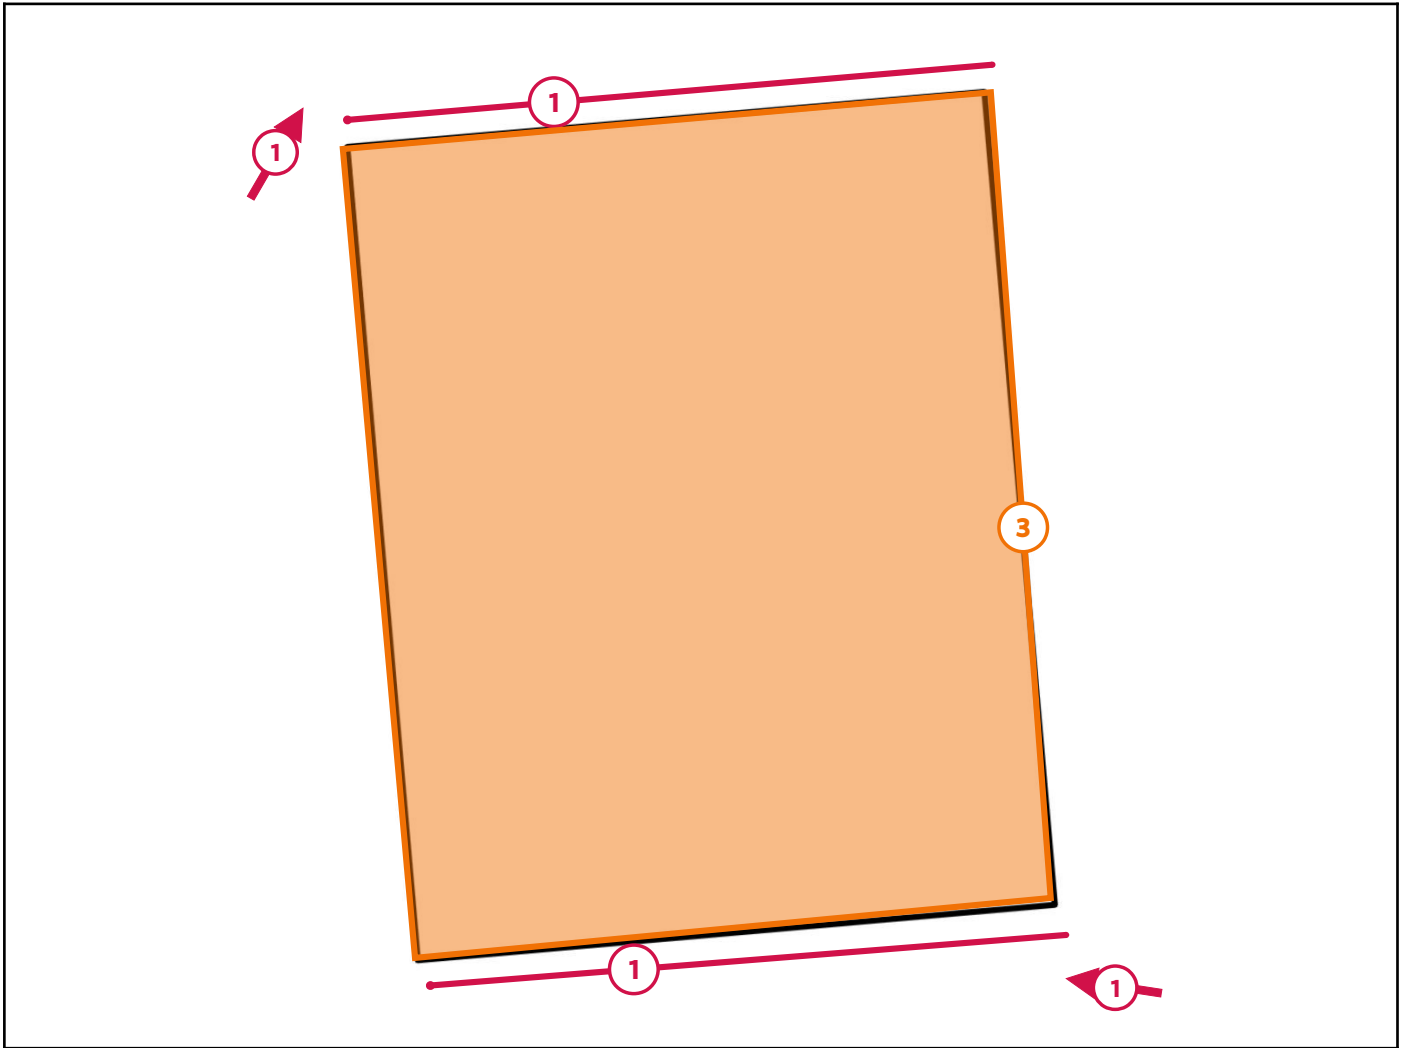
Plan 2.1: Bijgebouw plan

Beschrijving	Type	Actie
1. Slib in goot en regenput	Asbestmateriaal	Dringend verwijderen
3. golfplaten uit asbestcement	Asbestmateriaal	Verwijderen

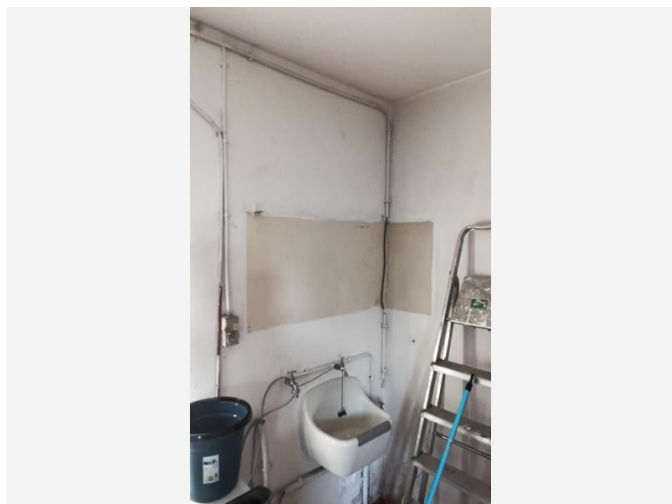
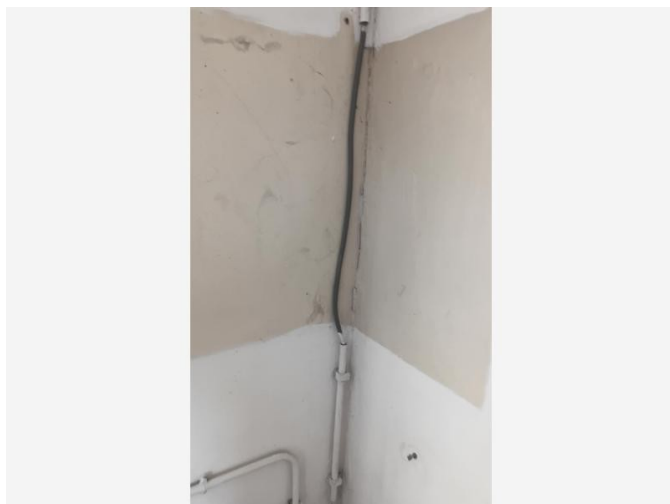
Beschrijving	bepleistering op de muren
Omgeving	Binnen
Primaire drager	Binnenwand
Bindmiddel van materiaal	Gips - kalk
Gebondenheid op basis van bindmiddel	Niet-hechtgebonden
Hoeveelheid (oppervlakte - dikte - aantal)	• 320,00 m ² - 0,20 cm - 1 stuk
Totaal volume	0,64 m ³
Identificatiemethode	Vaststelling met monstername
Destructieve handeling voor identificatie	Nee
Opmerking	<p>Deze oppervlakte is een berekeneerde schatting , Er worden geen rechten verleend aan deze oppervlakten. De dikte is een schatting die voorkomt uit de monsterplaatsen en is daarom niet altijd representatief.</p> <p>staalname in</p> <p>Natteruimte : keuken</p> <p>droge ruimte : leefruimte</p> <p>trappenhal : staal genomen</p> <p>stookplaats : Niet van toepassing, niet bezet</p>

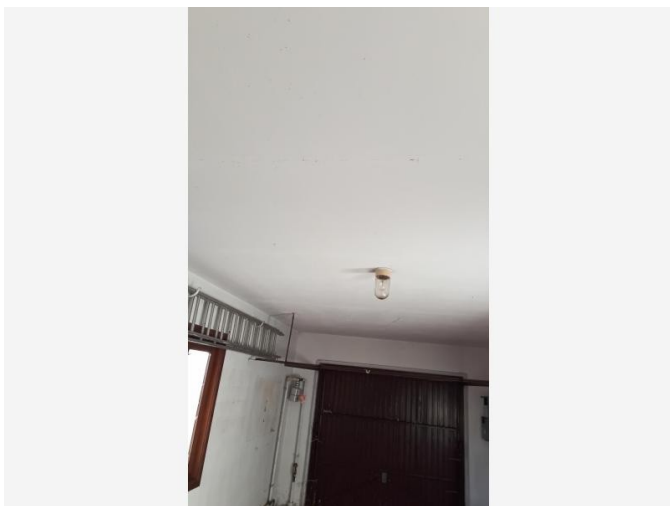
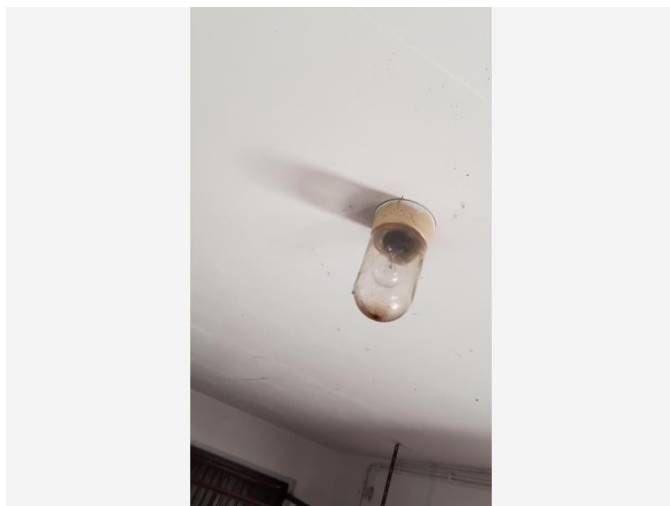
Beschrijving	beploistering op de plafonds gelijkvloers
Omgeving	Binnen
Primaire drager	Plafond
Bindmiddel van materiaal	Gips - kalk
Gebondenheid op basis van bindmiddel	Niet-hechtgebonden
Hoeveelheid (oppervlakte - dikte - aantal)	• 54,00 m ² - 1,00 cm - 1 stuk
Totaal volume	0,54 m ³
Identificatiemethode	Vaststelling met monsternamen
Destructieve handeling voor identificatie	Nee
Opmerking	<p>Deze oppervlakte is een berekende schatting, Er worden geen rechten verleend aan deze oppervlakten. De dikte is een schatting die voorkomt uit de monsterplaatsen en is daarom niet altijd representatief.</p> <p>staalname in</p> <p>Natteruimte : keuken</p> <p>droge ruimte : leefruimte</p> <p>trappenhal : staal genomen</p> <p>stookplaats :Niet van toepassing</p>
