# Asbestinventarisatetest

Laarhofstraat 80/6, 2627 Schelle

Attestnummer : 20260705-000098.000

Uitgegeven op : 05.07.2026

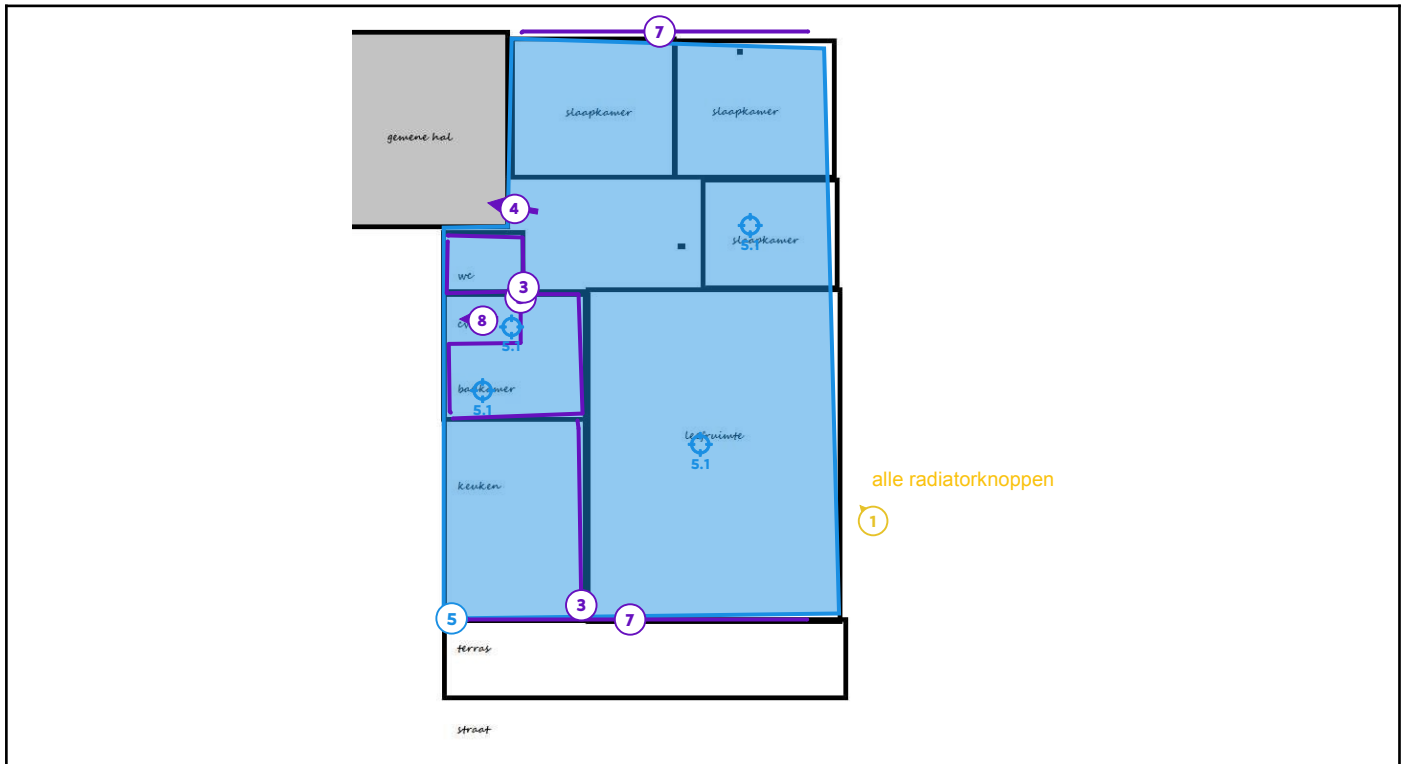
# Plan 1.1: appartement

Beschrijving	Type	Actie
1. bakeliet radiatorknoppen	Asbestmateriaal	Zorgvuldig beheren
3. Lijm achter tegels	Advies	-
4. Mogelijk branddeur	Advies	-
5. pleister op de plafonds	Geen asbest	-
5.1 Code: pleister plaf	Mengmonster	-
7. ramen met soepele kit	Overige ruimte of materiaal	-
8. Recente cv	Overige ruimte of materiaal	-

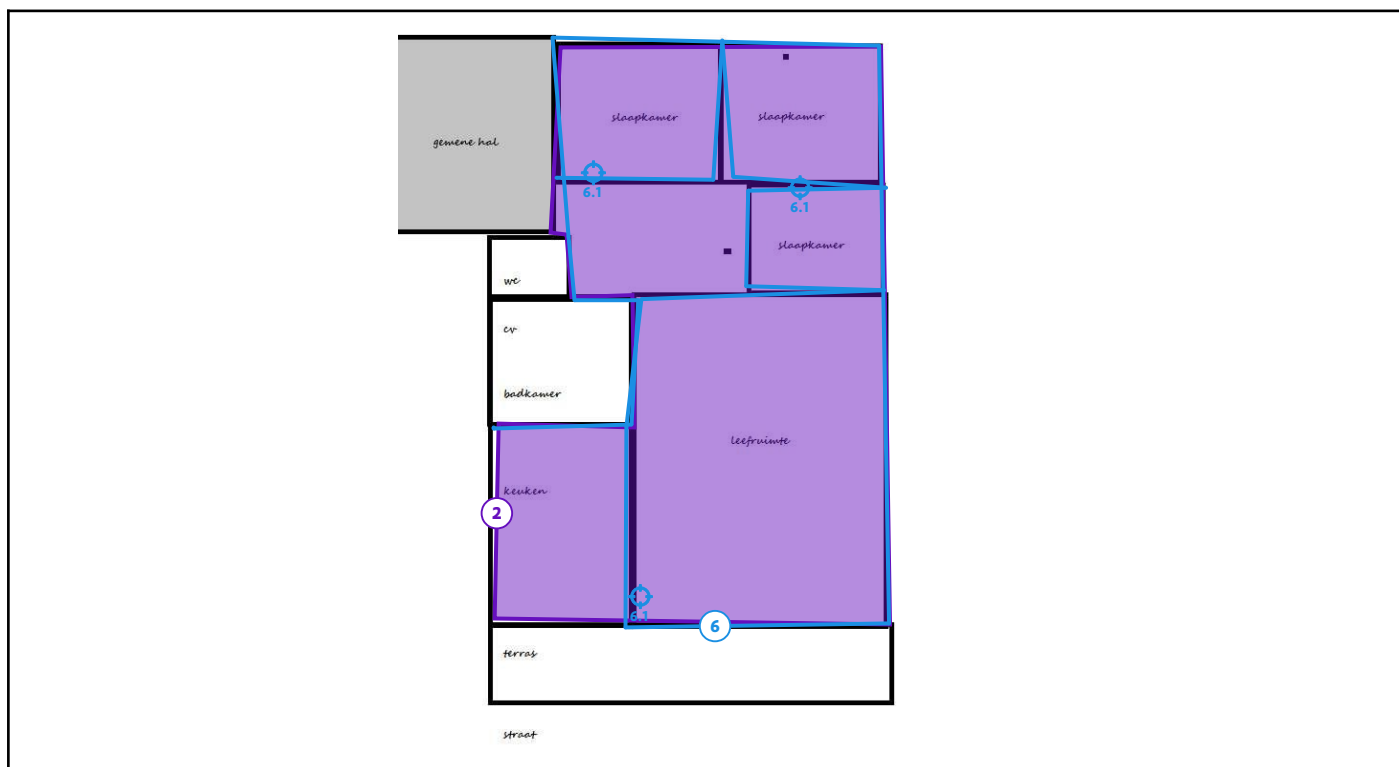
## Plan 1.2: appartement

Beschrijving	Type	Actie
2. Laminaat vloer	Advies	-
6. pleister op de muren	Geen asbest	-
6.1 Code: pleister mur	Mengmonster	-
