Asbestinventarisatetest

Boshoek 27, 2480 Dessel

Attestnummer : 20230912-000388.000

Niet-asbestveilig

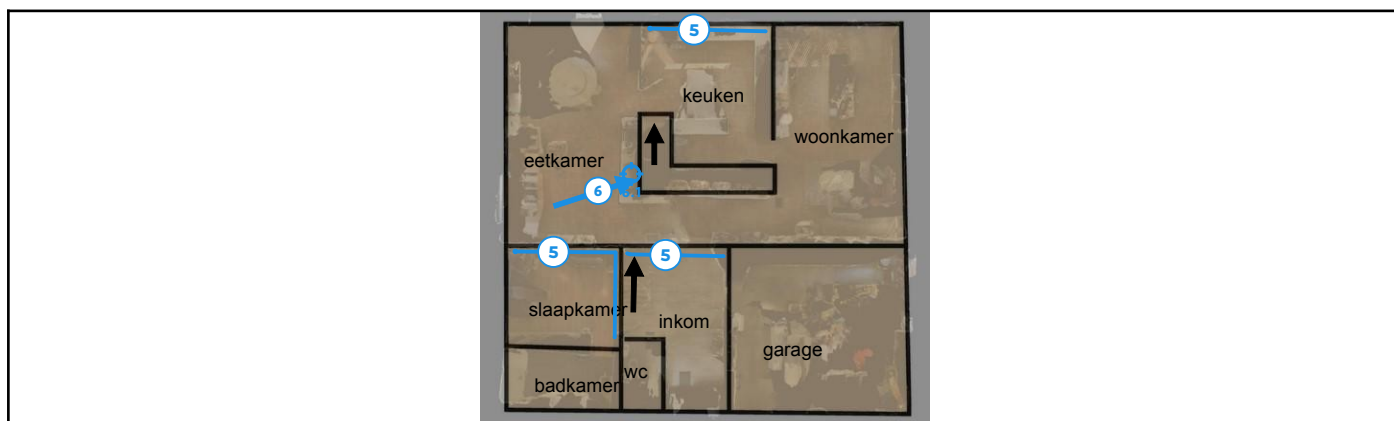
Plan 1.1: D_Gelijkvloers_

Beschrijving	Type	Actie
5. Pleisterwerk muren	Geen asbest	-
6. Koord kachel	Geen asbest	-
6.1 Code: MM2	Puntmonster	-

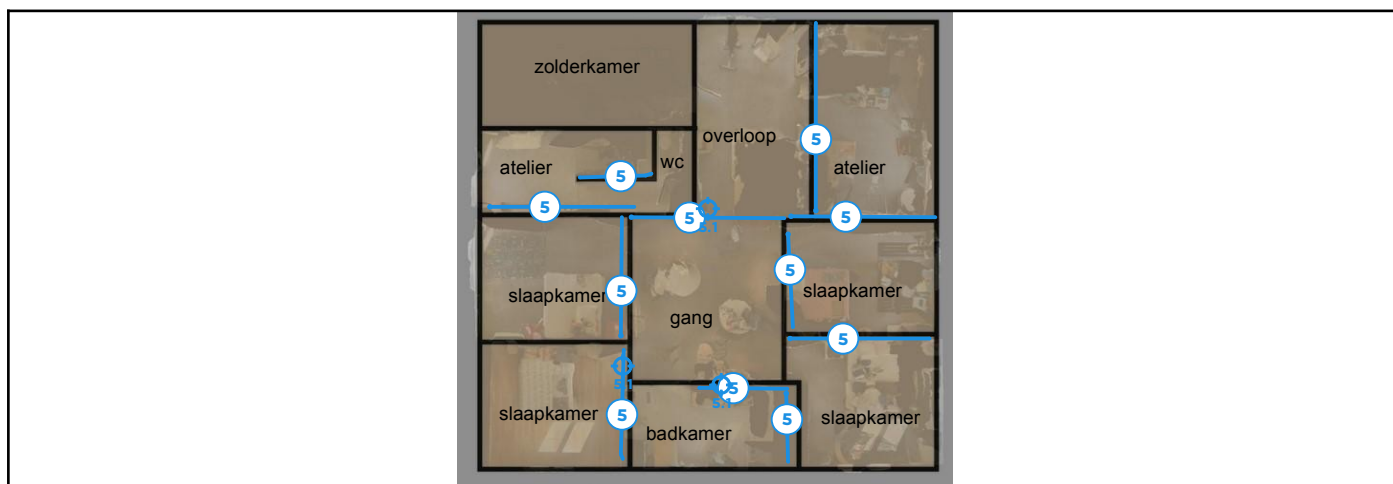
Plan 1.2: D_1everdieping_

Beschrijving	Type	Actie
5. Pleisterwerk muren	Geen asbest	-
5.1 Code: MM1	Mengmonster	-
