# Asbestinventarisatattest

Zagerijstraat 22, 2500 Lier

Attestnummer : 20260810-000020.000

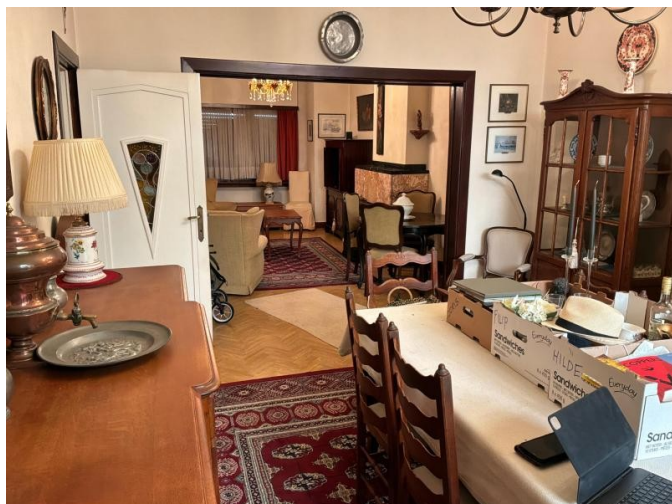
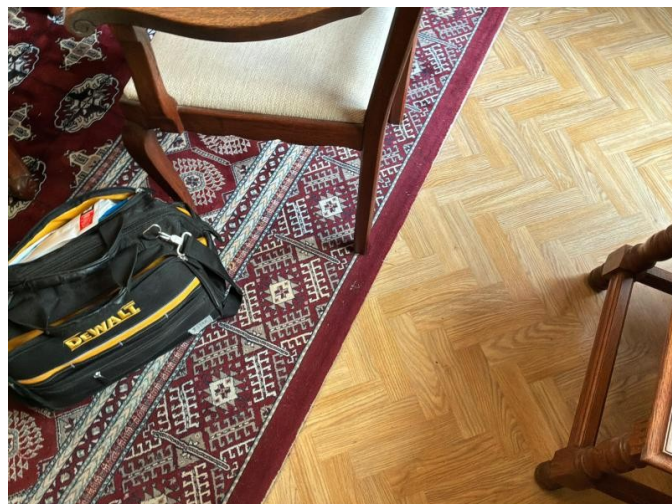
### Informatie over een niet-asbestverdacht materiaal

| Basis voor advies | De asbestdeskundige beoordeelt het materiaal als niet-asbestverdacht. |

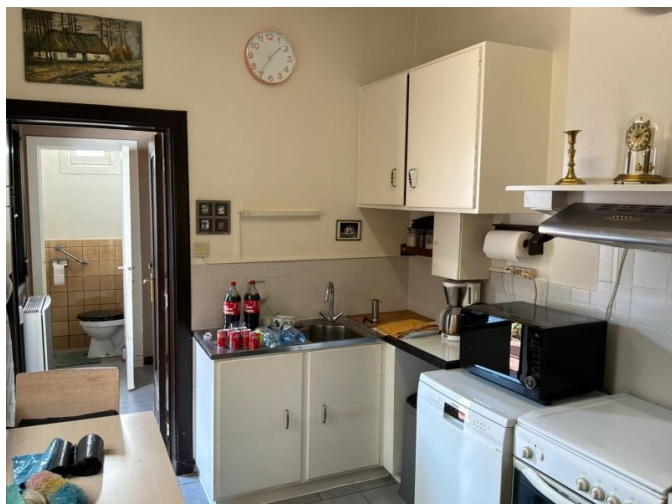
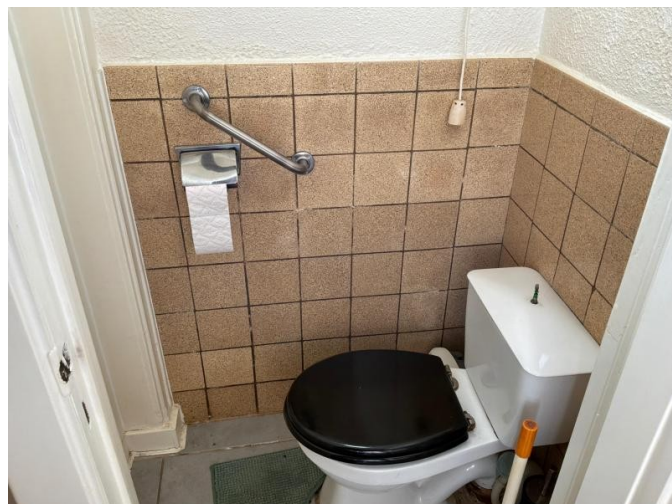
### Informatie over een materiaal dat de asbestdeskundige niet kan waarnemen of vaststellen

| Basis voor advies | Beoordeling op basis van expertise, zonder een vaststelling door de asbestdeskundige. |

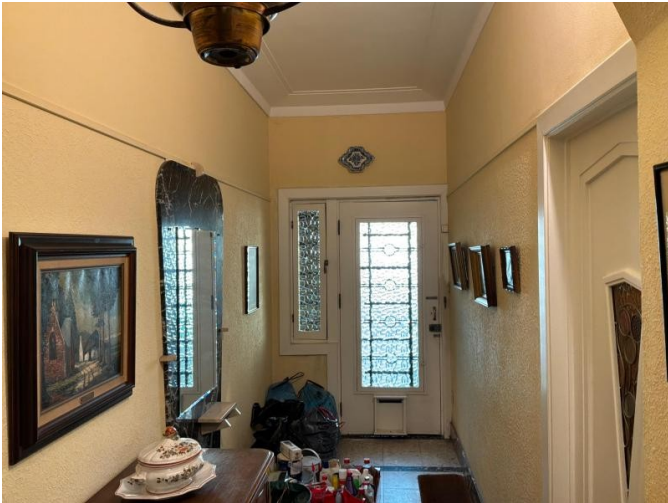
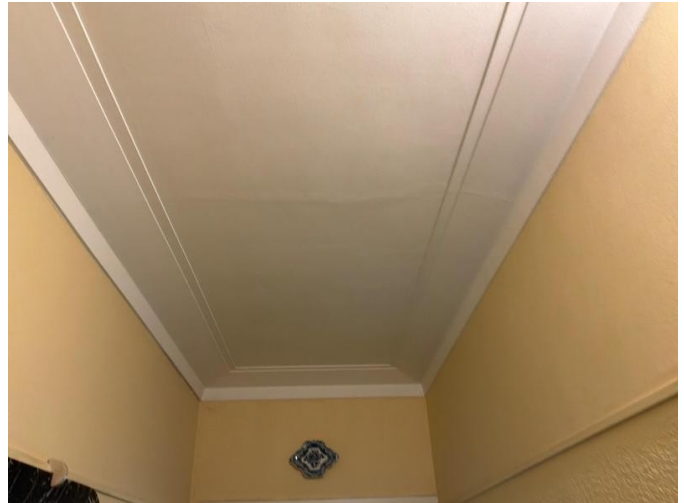
## Fiche 13: Pleisterwerk plafonds

Geen asbest

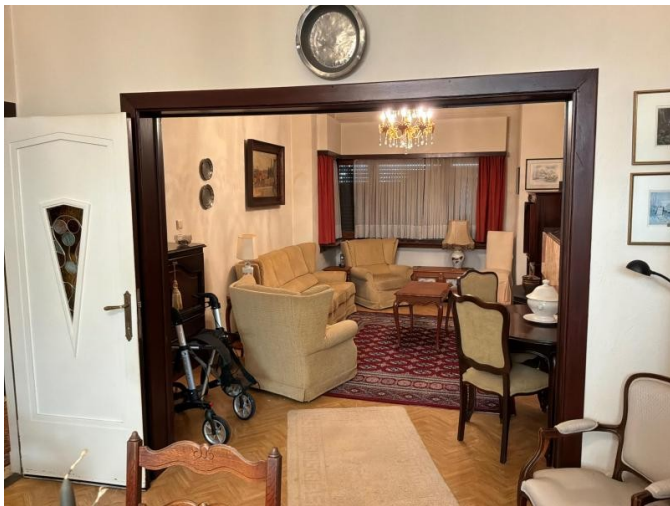
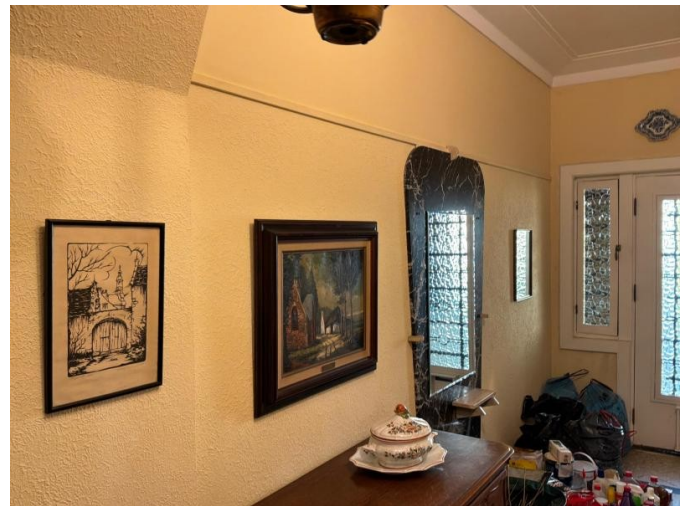
## Fiche 15: Pleisterwerk wanden

Geen asbest

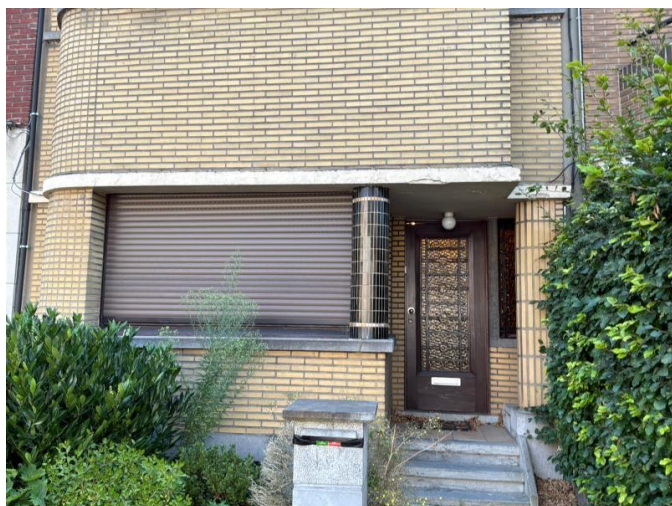
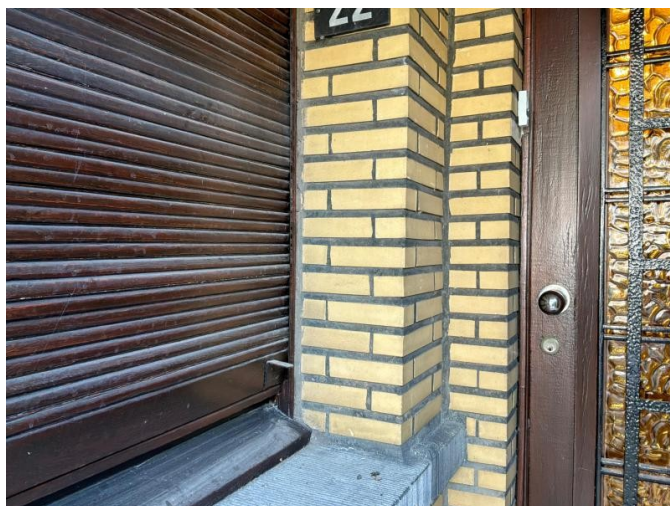
### Fiche 16: Kit aan de ramen (modern siliconen)

| Beschrijving | Notitie | Terug te vinden op plannen |
|---|---|---|
| Fiche 16: Kit aan de ramen (modern siliconen) | De moderne siliconenkit aan de ramen en deuren van de buitenschildelen bevat geen asbesthoudende materialen volgens visuele vaststelling & expertise. Indien de situatie wijzigt door bv. afbraak of grondige verbouwingswerken, is het aangewezen om bijkomend (destructief) onderzoek uit te voeren (met extra staalnames) op achterliggende/ingesloten materialen. | - |
