Asbestinventarisatetest

Heurnestraat 3, 9700 Oudenaarde

Attestnummer : 20230116-000258.000

Uitgegeven op : 16.01.2023

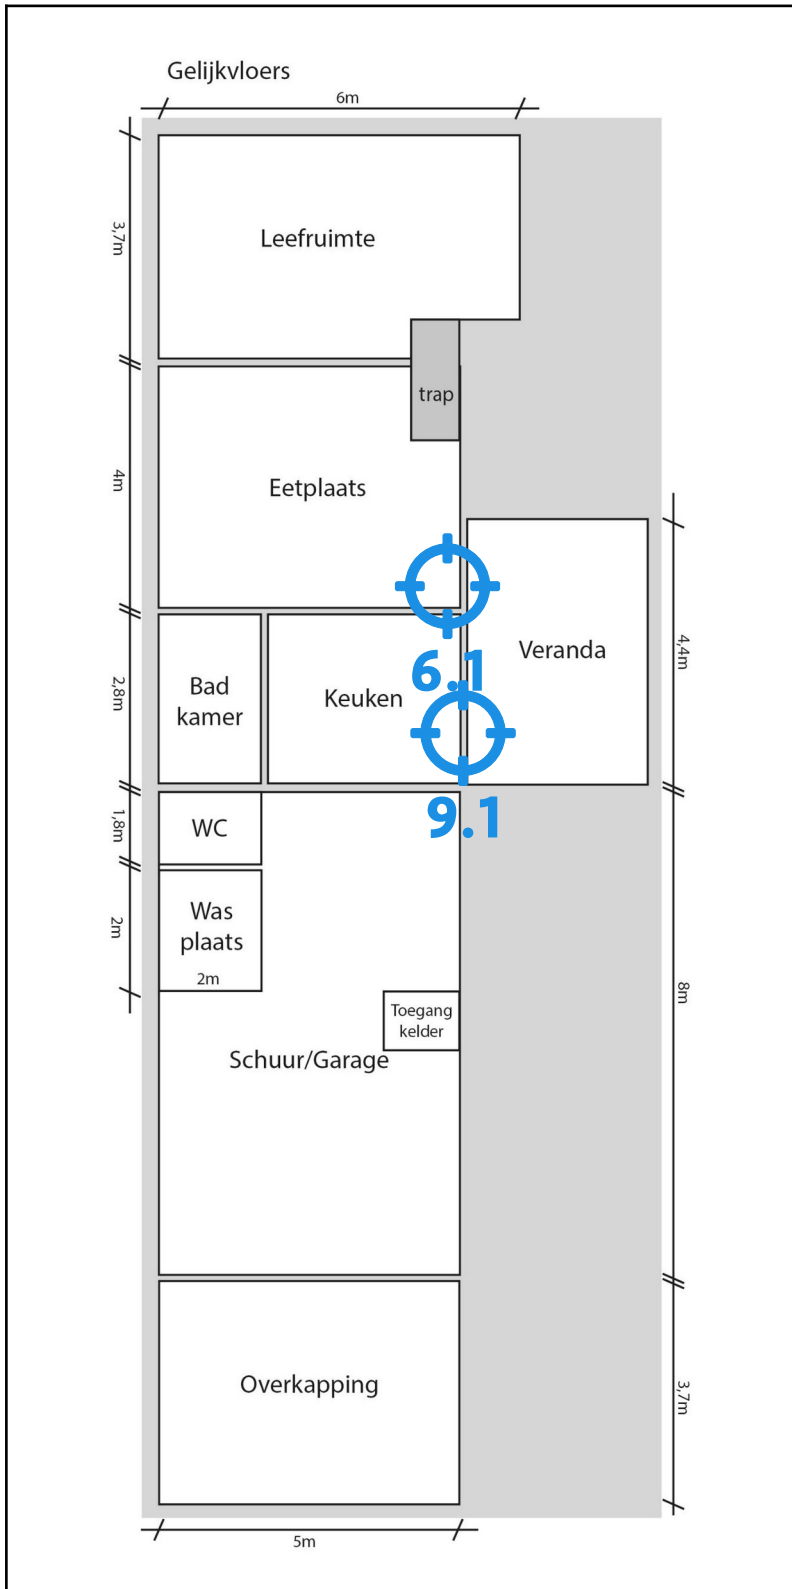
Plan 1.1: Heurnestraat_gelijkvloers

6. Muur gelijkvloers leefruimte	Geen asbest	-
6.1 Code: KUUB230111-2 Muur leefruimte pleister	Mengmonster	-
9. Crepi woning gevel	Geen asbest	-
9.1 Code: KUUB230111-6 Crepi woning gevel	Puntmonster	-

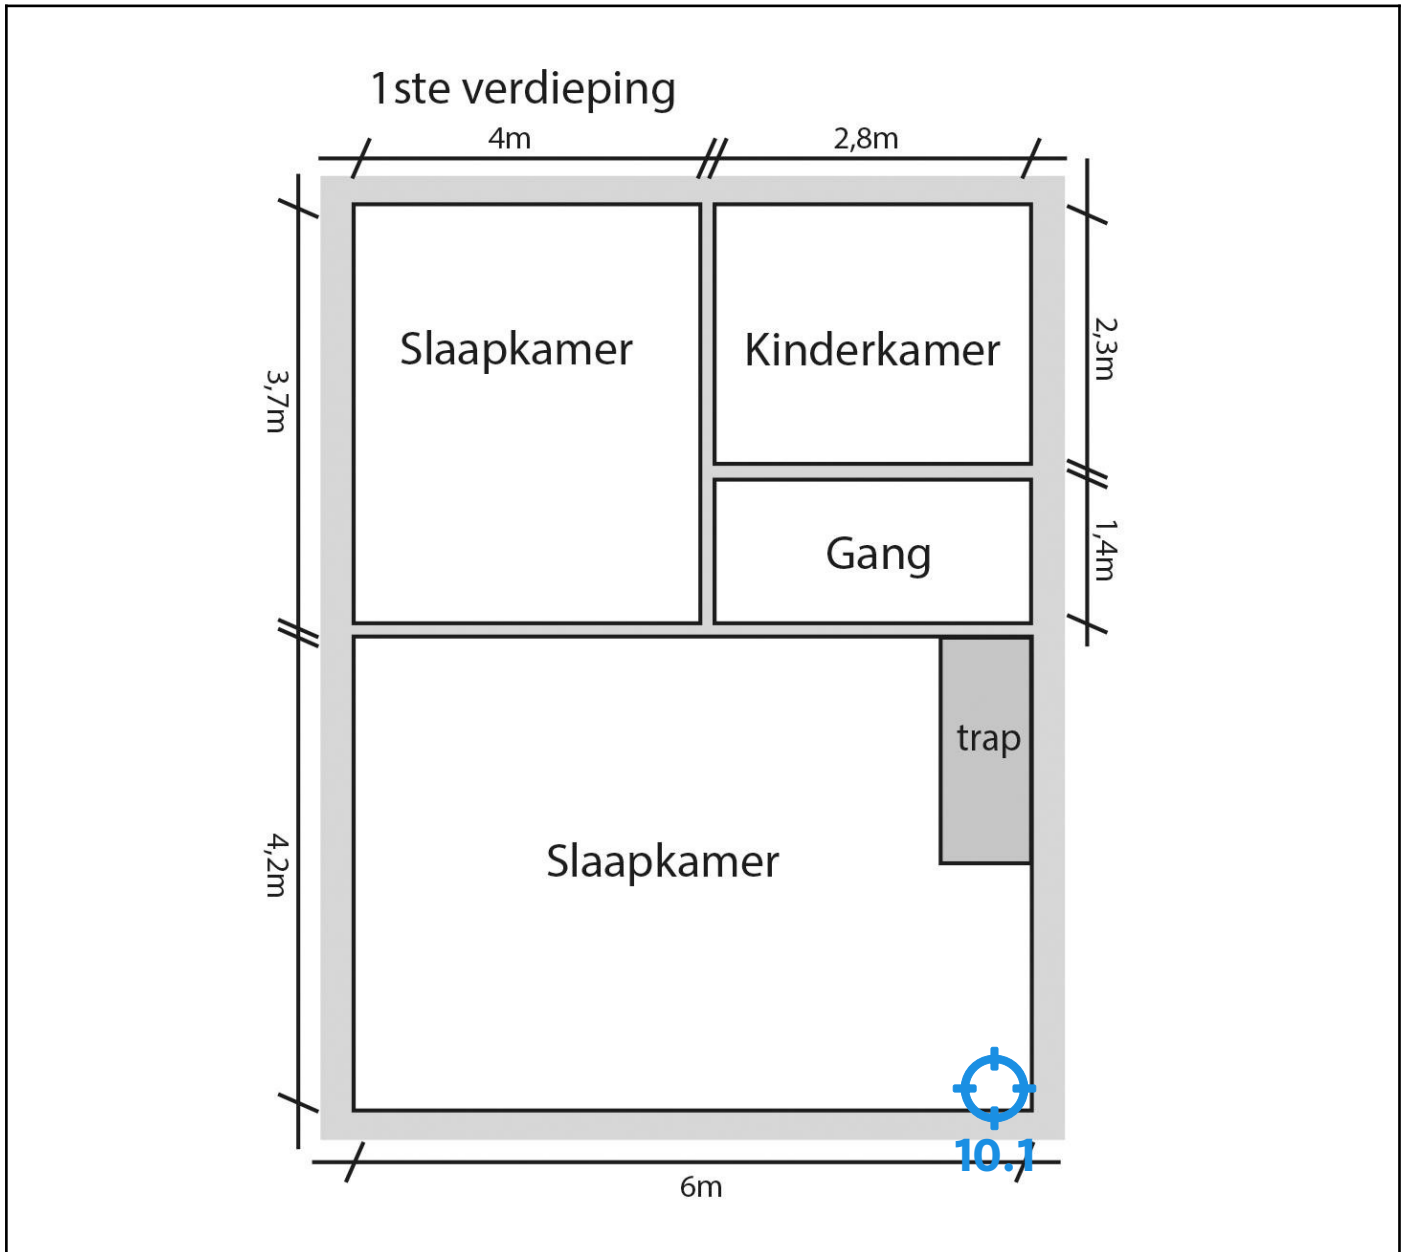
Plan 1.2: Heurnestraat_1ste verdieping

Beschrijving	Type	Actie
10. Muur 1e verdieping kamer	Geen asbest	-
10.1 Code: KUUB230111-2 Muur 1e verd. kamer pleister	Mengmonster	-

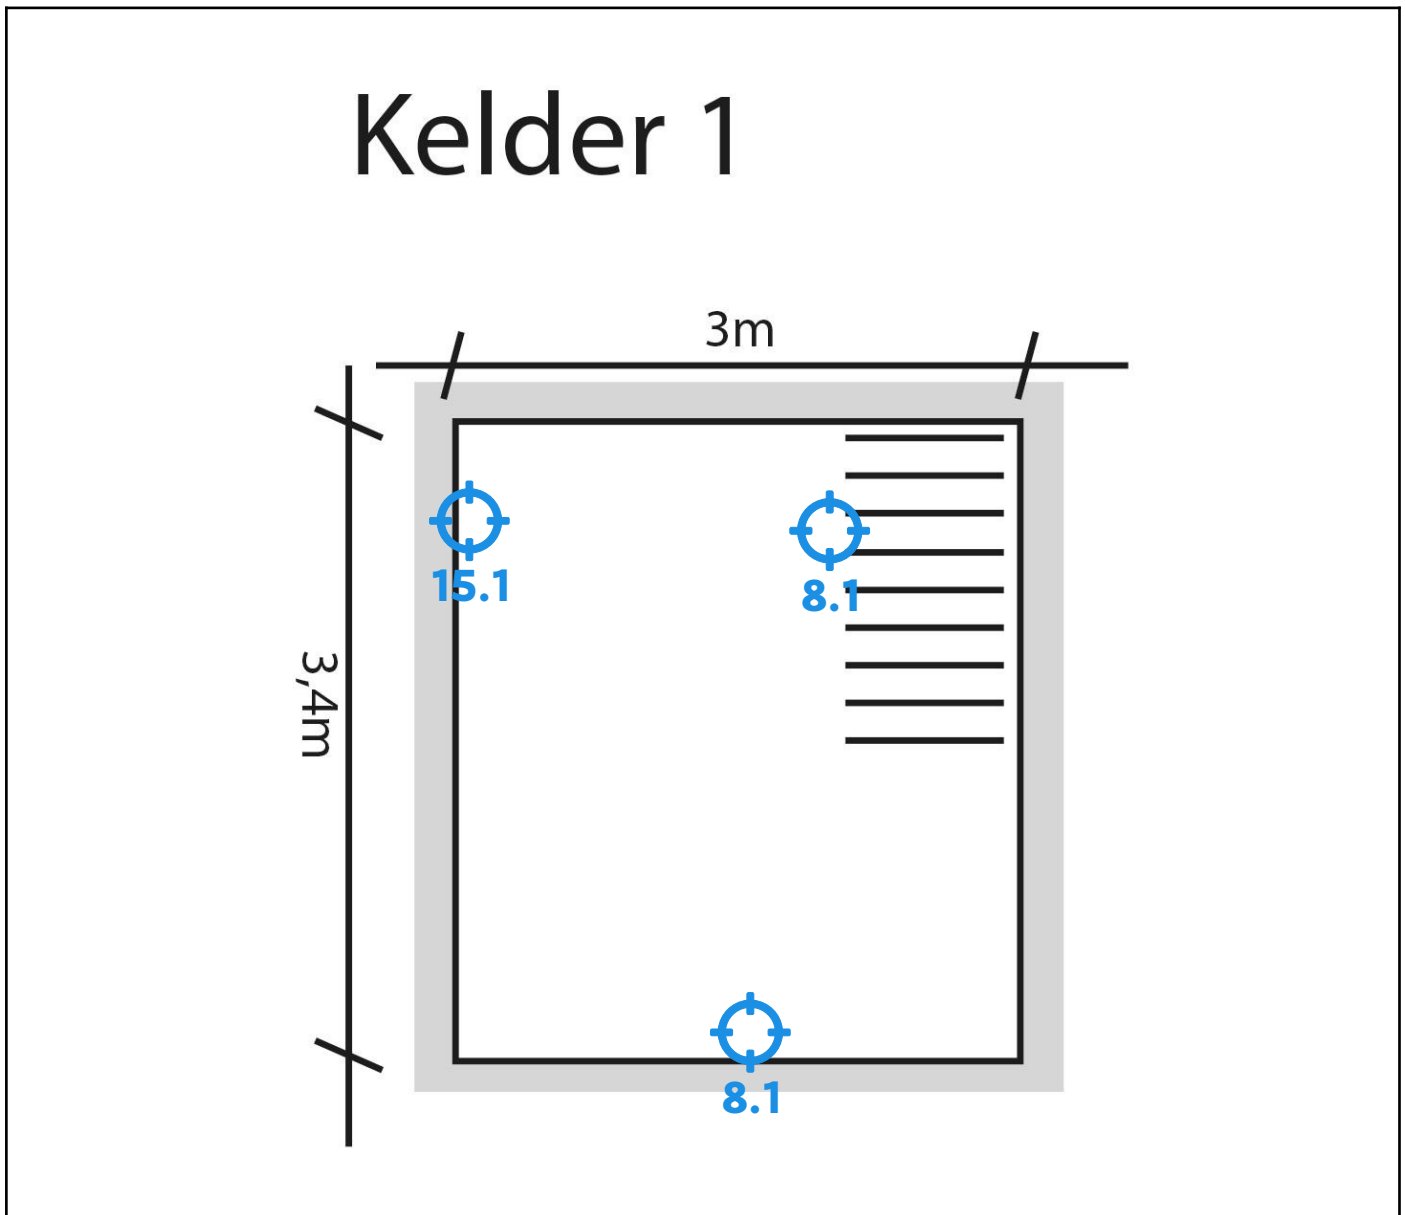
Plan 1.4: Heurnestraat_kelder 1

Beschrijving	Type	Actie
8. Buisisolatie Kelder woning rechte stukken	Geen asbest	-
8.1 Code: KUUB230111-4 Kelder woning rechte stukken	Mengmonster	-
15. Buisisolatie kelder woning bocht	Geen asbest	-
15.1 Code: KUUB230111-5 Kelderisolatie woning bocht	Mengmonster	-

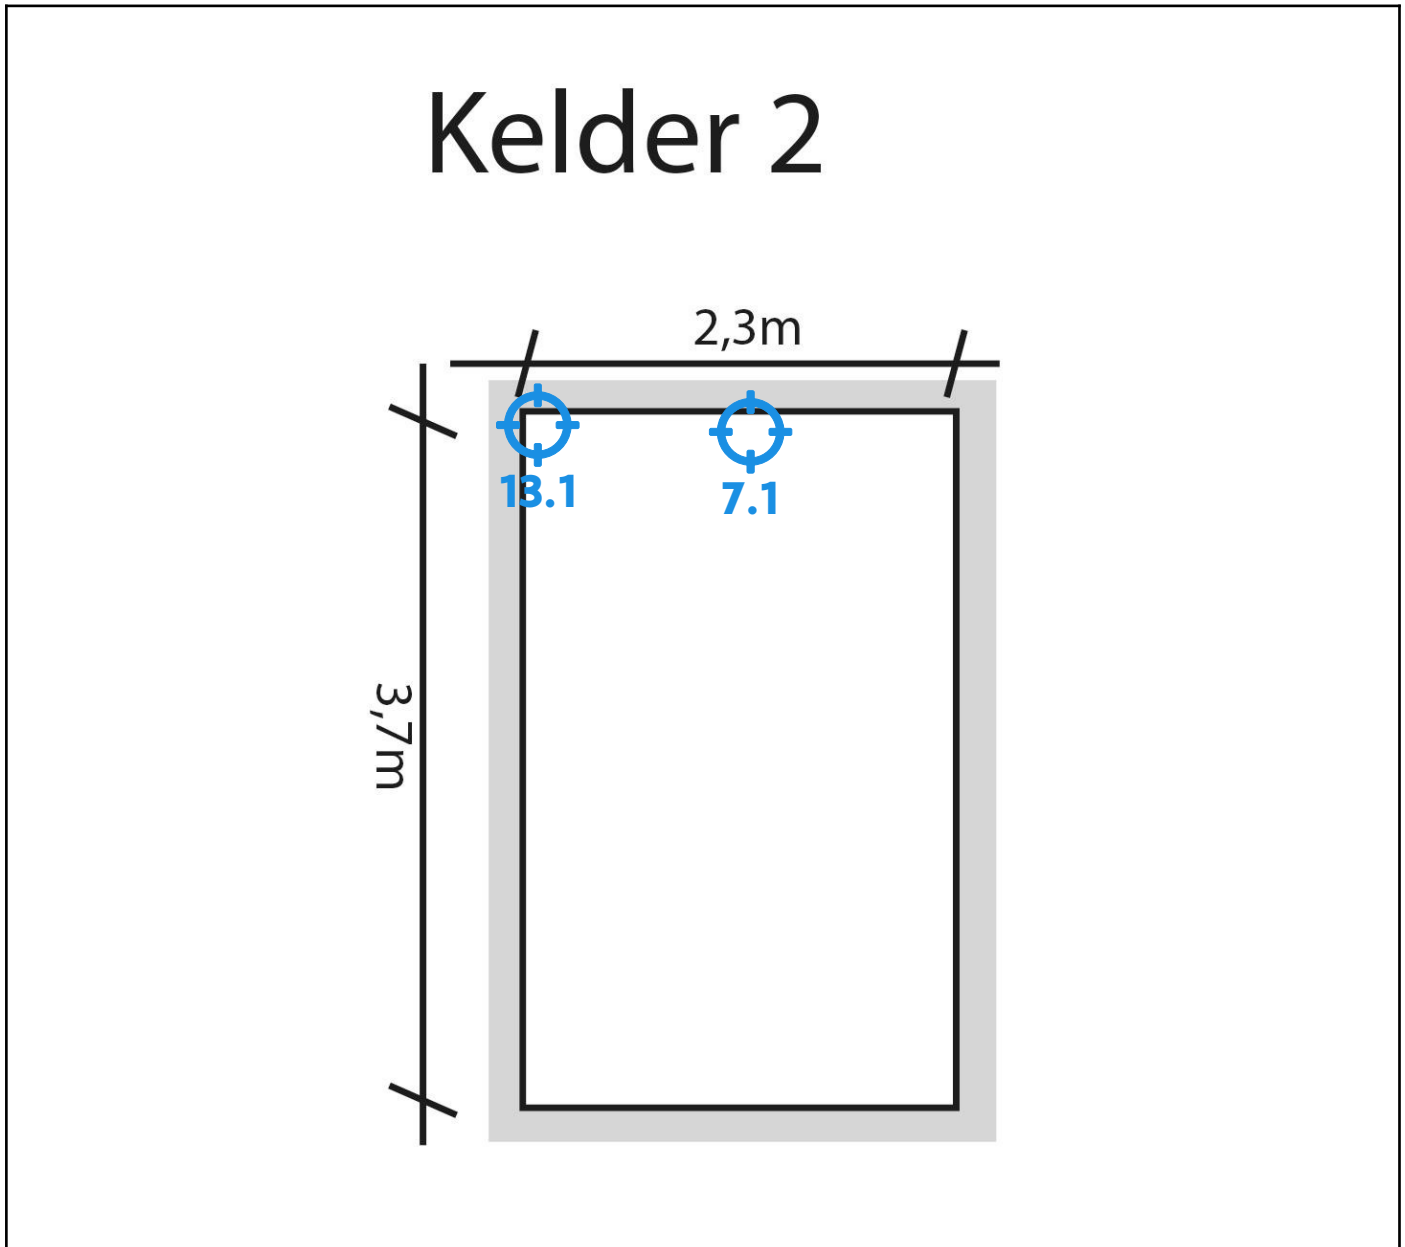
Plan 1.5: Heurnestraat_kelder 2

Beschrijving	Type	Actie
7. Kelder2 achterbouw buisisolatie	Geen asbest	-
7.1 Code: KUUB230111-7 Kelder 2 buisisolatie	Mengmonster	-
13. Kelder2 achterbouw buisisolatie 2	Geen asbest	-
13.1 Code: KUUB230111-8 Kelder 2 buisisolatie 2	Mengmonster	-

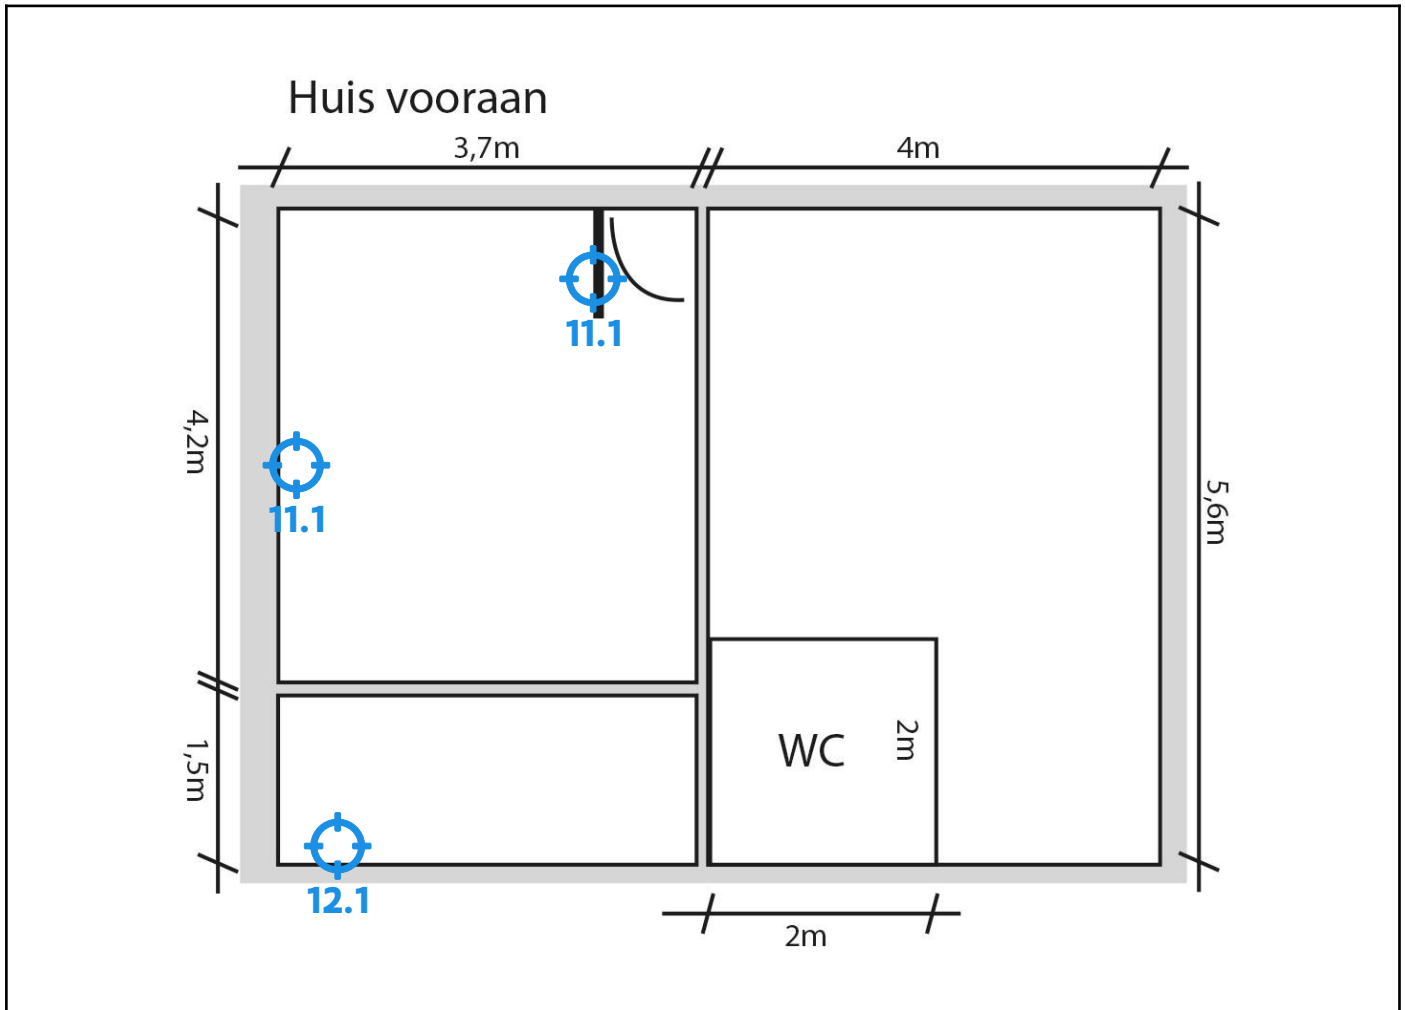
Plan 2.1: Heurnestraathuisje 3 deel 2

Beschrijving	Type	Actie
11. Oud Huisje straatkant	Geen asbest	-
11.1 Code: KUUB230111-9 Oud huisje muur	Mengmonster	-
12. Oud huisje plafond	Geen asbest	-
12.1 Code: KUUB230111-10 Oud huisje plafond	Mengmonster	-
