Asbestinventarisatetest

Smissestraat 89, 9700 Oudenaarde

Attestnummer : 20230605-000410.000

Uitgegeven op : 05.06.2023

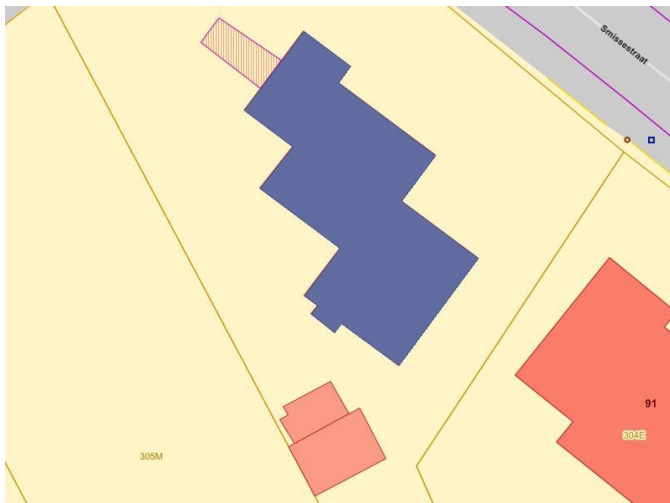
Zone 1: Hoofdgebouw

- 4 Asbestmaterialen**
- 0 Beperkingen
- 0 Uitsluitingen
- 0 Roerende goederen
- 0 Puin, steenslag, (water)bodem
- 1 Adviezen**
- 3 Geen asbest**

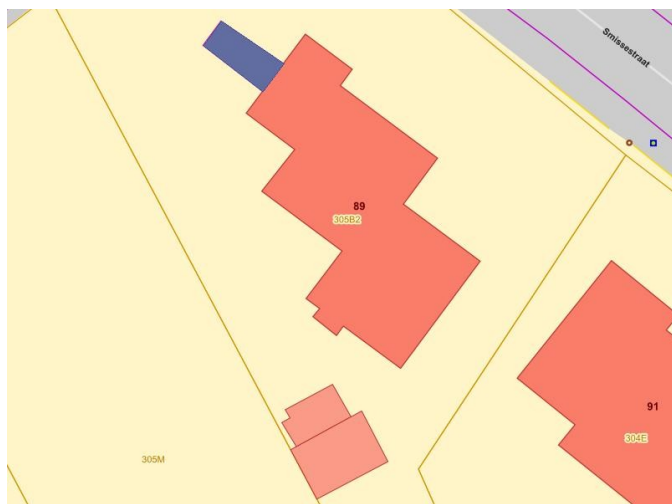
Zone 2: Ingezonken garagetoegang

- 0 Asbestmaterialen
- 0 Beperkingen
- 0 Uitsluitingen
- 0 Roerende goederen
- 0 Puin, steenslag, (water)bodem
- 0 Adviezen
- 0 Geen asbest

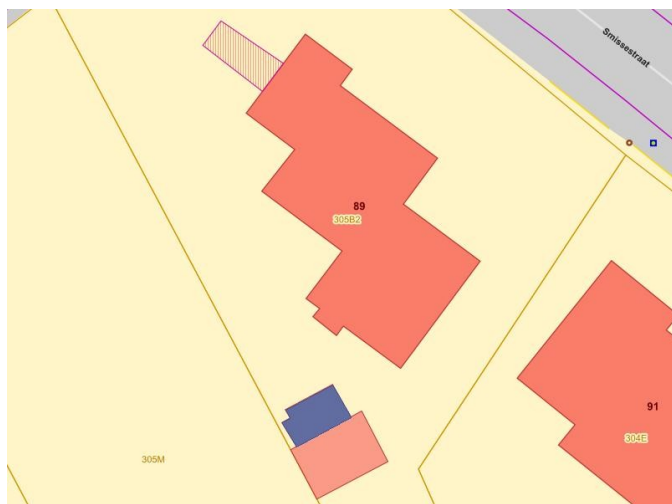
Zone 3: Bijgebouw

- 0 Asbestmaterialen
- 0 Beperkingen
- 0 Uitsluitingen
- 0 Roerende goederen
- 0 Puin, steenslag, (water)bodem
- 0 Adviezen
- 0 Geen asbest

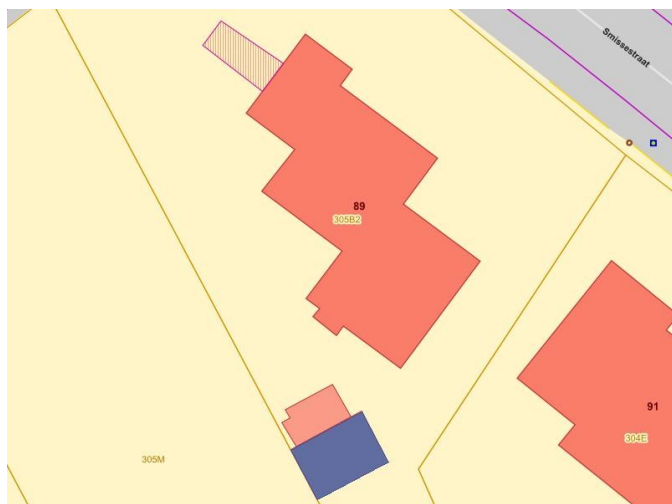
Zone 4: Bijgebouw

- 0 Asbestmaterialen
- 0 Beperkingen
- 0 Uitsluitingen
- 0 Roerende goederen
- 0 Puin, steenslag, (water)bodem
- 0 Adviezen
- 0 Geen asbest
