Asbestinventarisatetest

Kortrijkse Heerweg 4, 9700 Oudenaarde

Attestnummer : 20241125-000052.001

Niet-asbestveilig

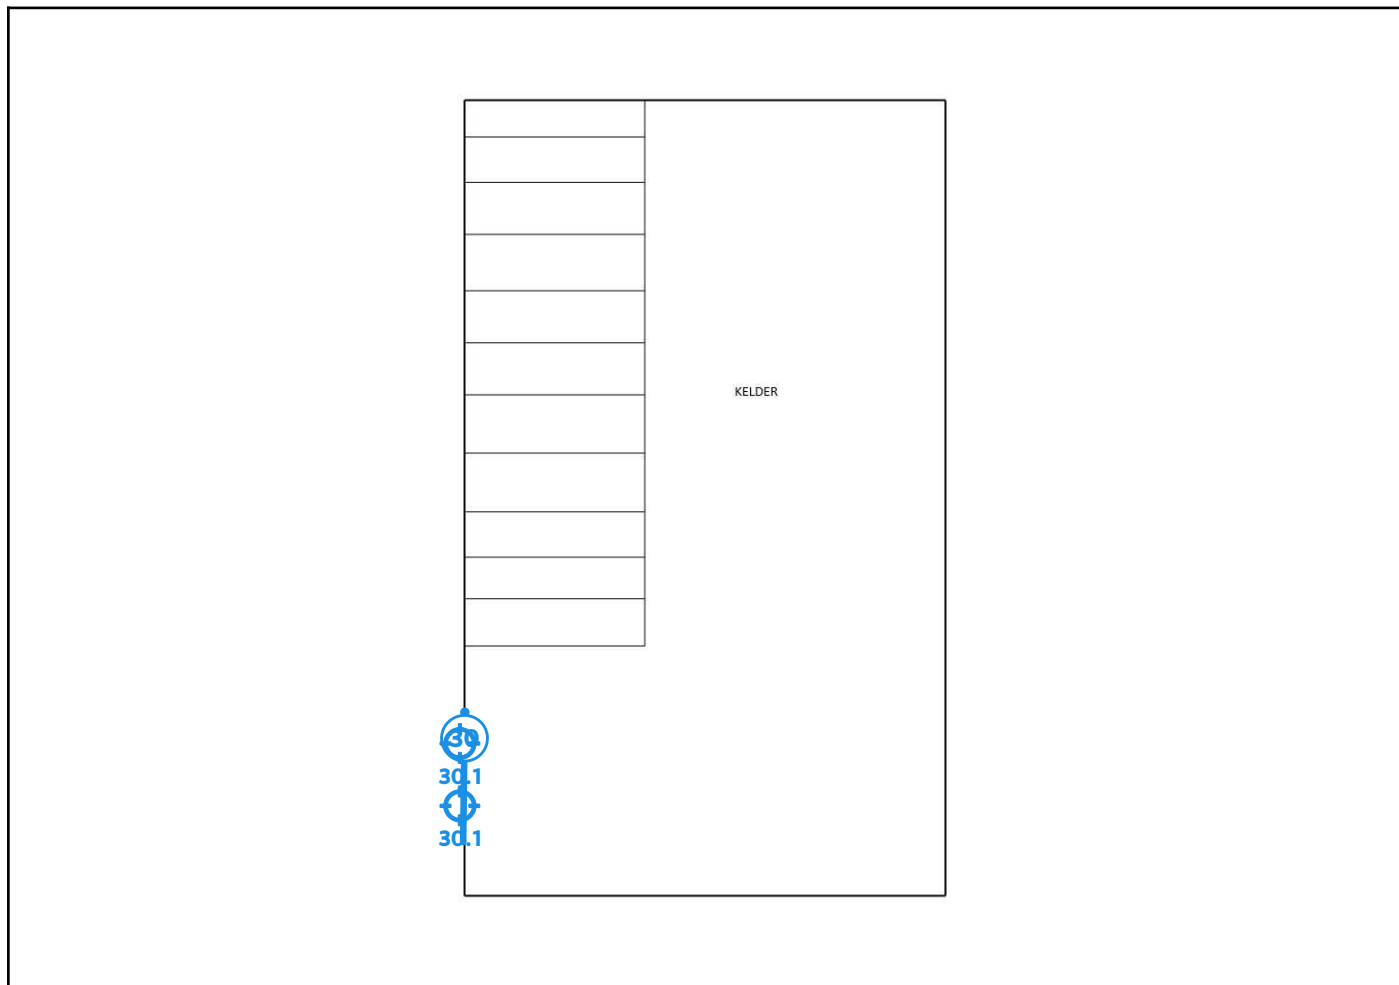
Plan 1.1: Verdiep -1

Beschrijving	Type	Actie
30. STOPVERF KELDER	Geen asbest	-
30.1 Code: MM09 STOPVERF KELDER	Mengmonster	-

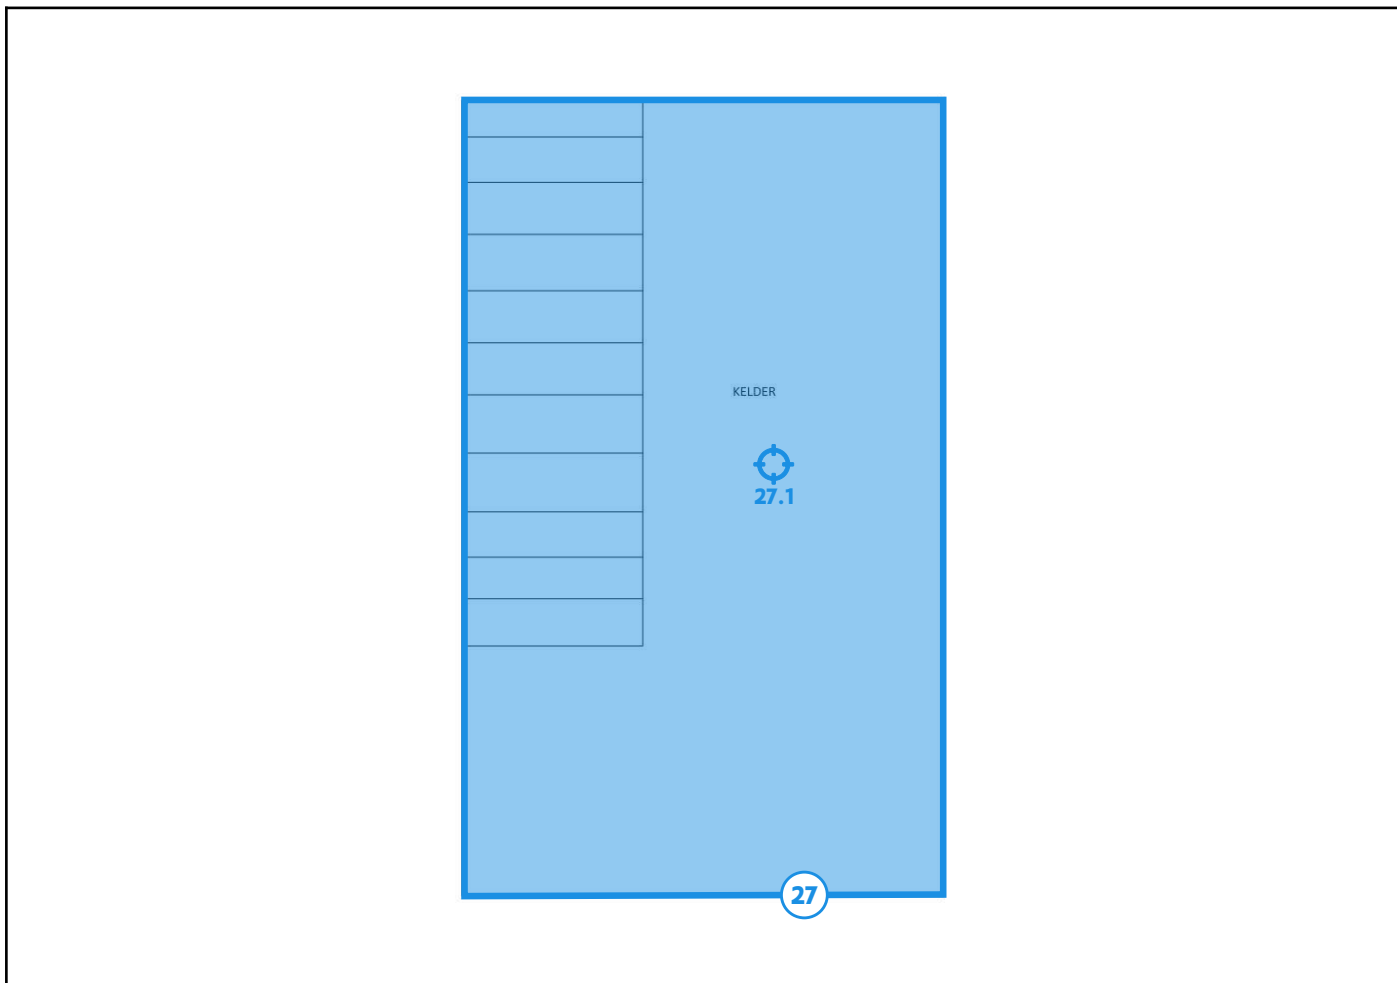
Plan 1.2: Verdiep -1

Beschrijving	Type	Actie
27. VLOERZEIL KELDER	Geen asbest	-
27.1 Code: mm17 vloerzeil kelder	Puntmonster	-

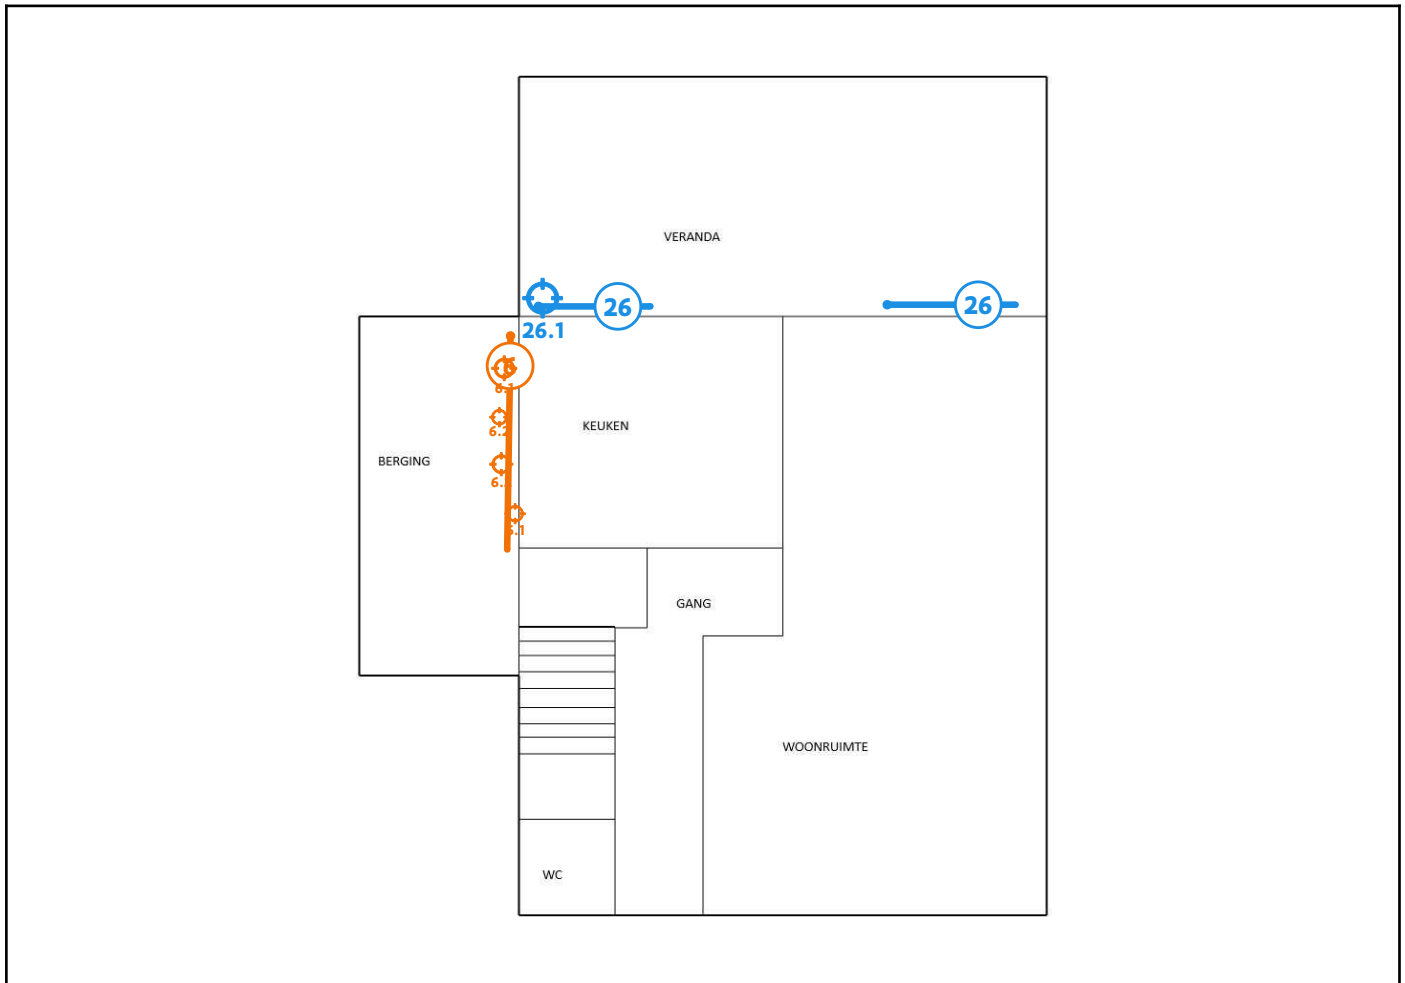
Plan 1.8: Verdiep 0

Beschrijving	Type	Actie
6. LEIDINGISOLATIE BERGING	Asbestmateriaal	Verwijderen
6.1 Code: mm05 leidingisolatie rechte stukken berging	Mengmonster	-
6.2 Code: mm06 leidingisolatie bochten berging	Mengmonster	-
26. VLOERZEIL VENSTERBANK VERANDA	Geen asbest	-
26.1 Code: mm14 afwerking vensterbank veranda	Puntmonster	-

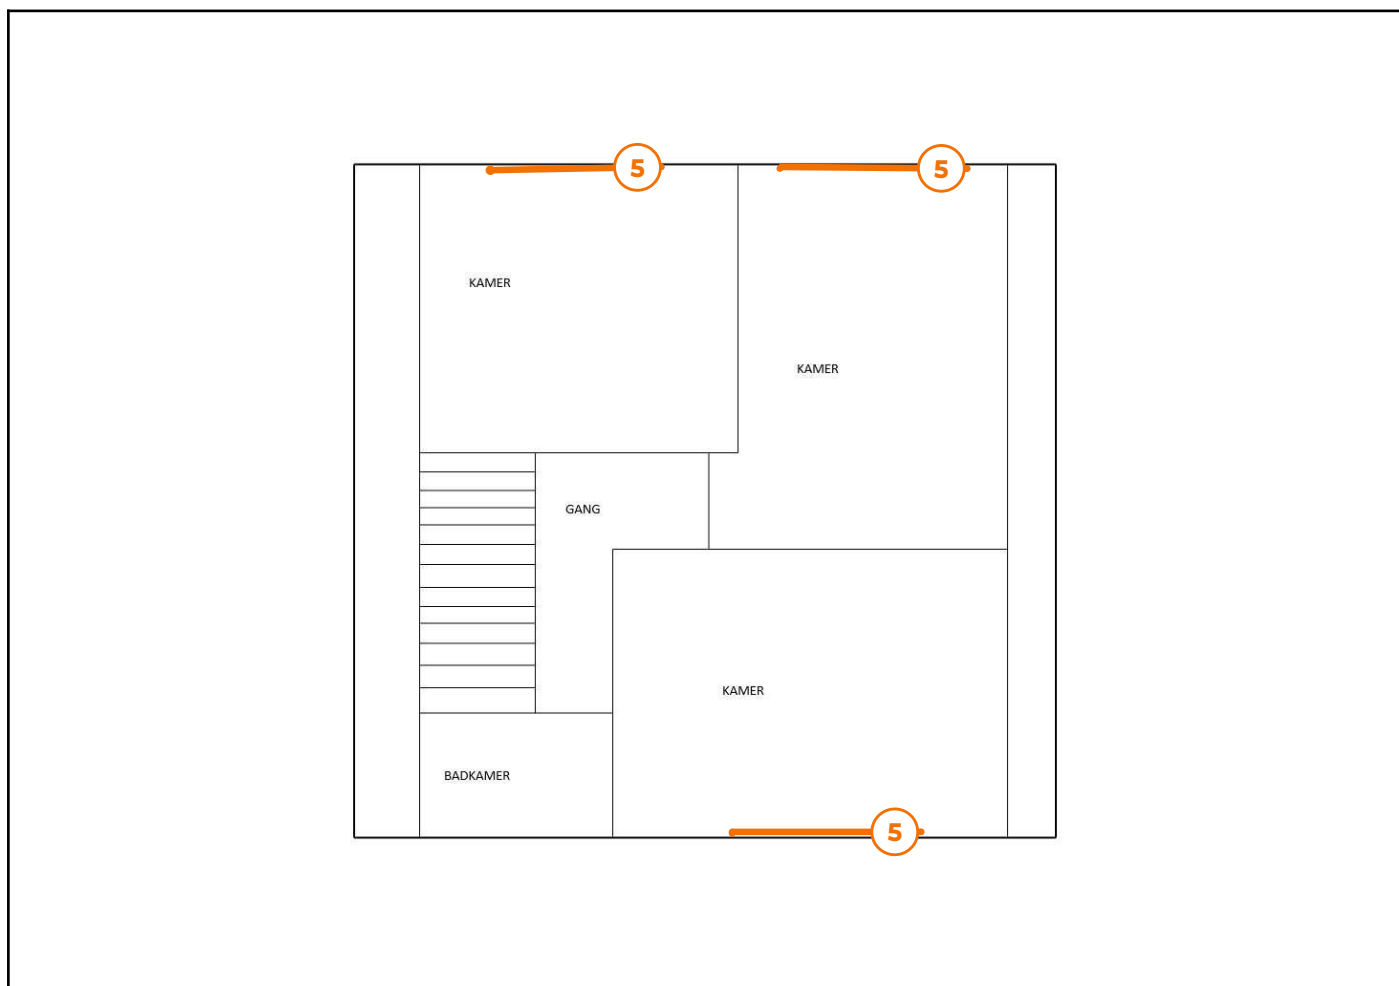
Plan 1.9: Verdiep 1

Beschrijving	Type	Actie
5. RADIATOR	Asbestmateriaal	Verwijderen

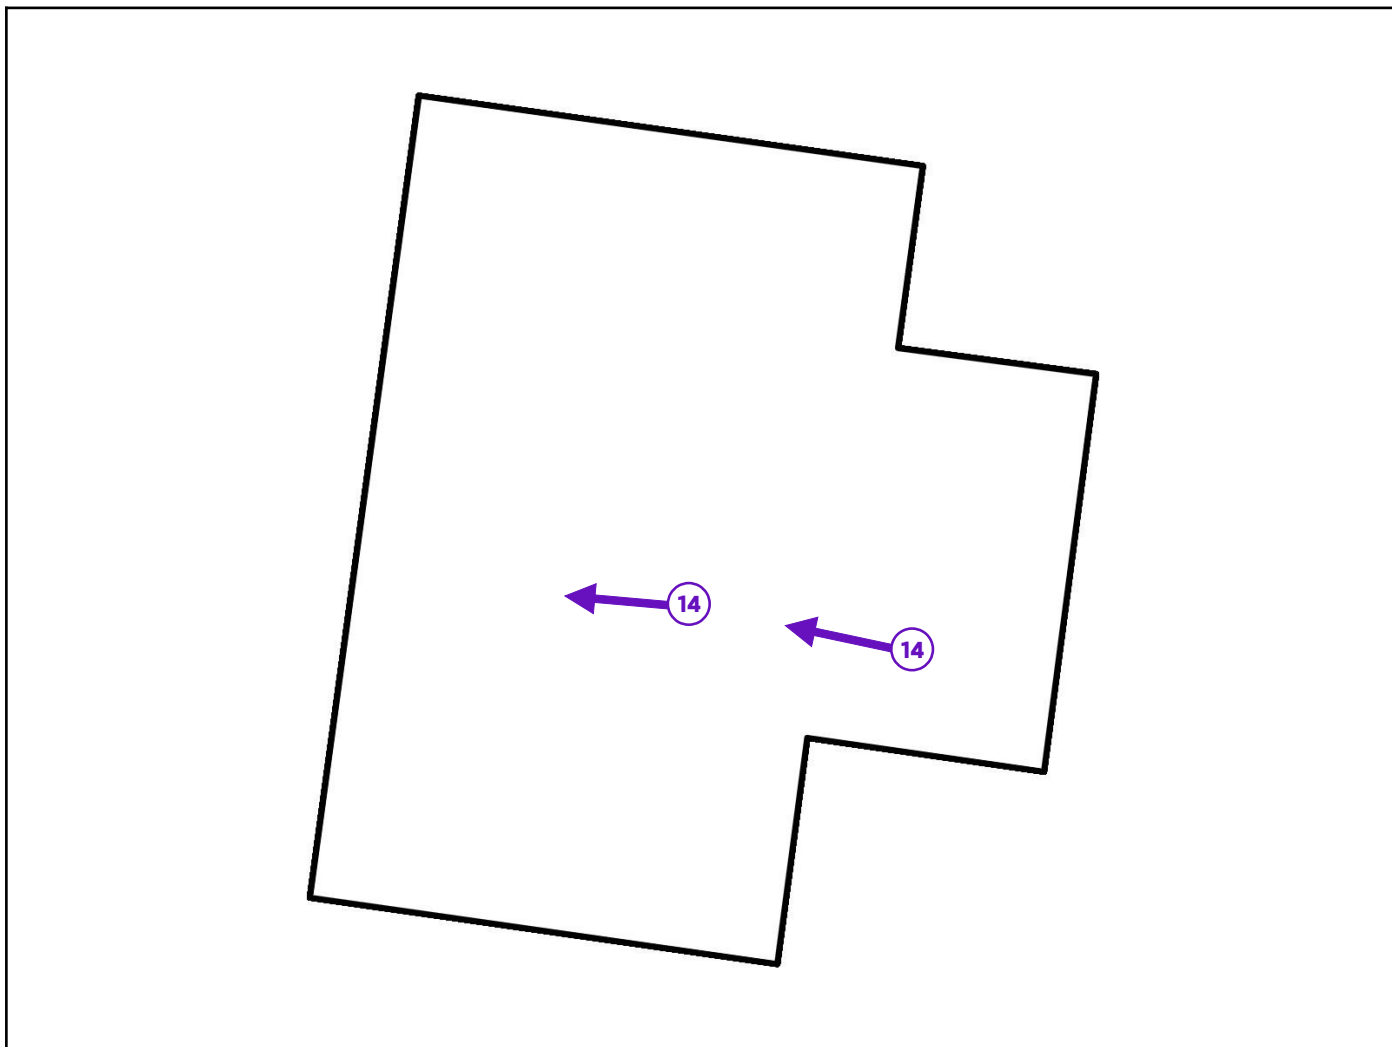
Plan 1.18: Dakenplan

Beschrijving	Type	Actie
14. SCHOUW	Beperking	-

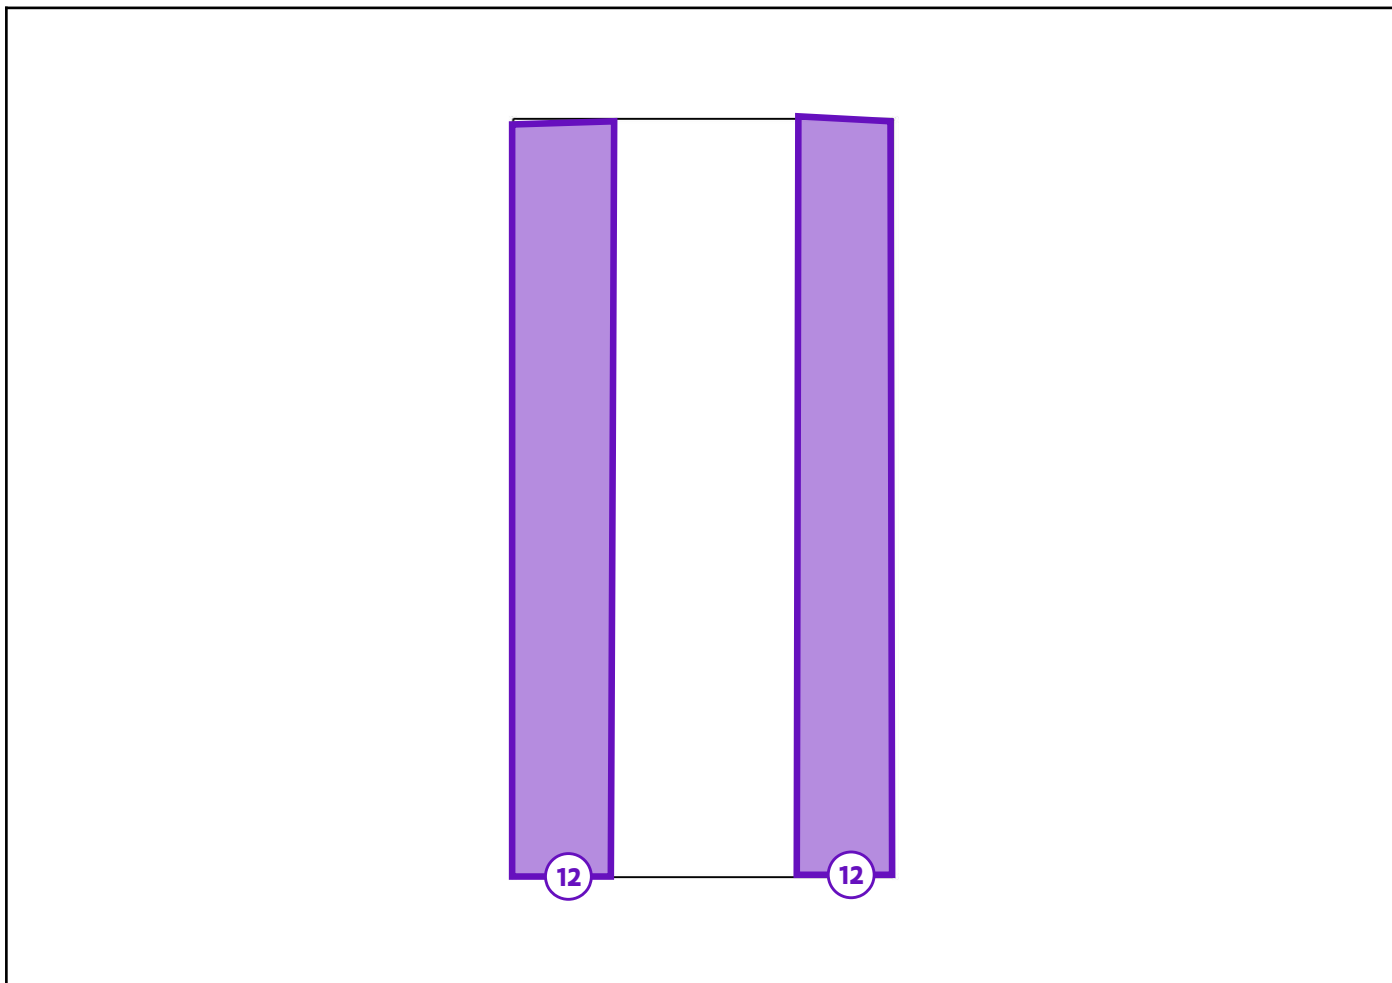
Plan 3.1: Garage

Beschrijving	Type	Actie
12. MATERIAAL IN OPSLAG	Beperking	-

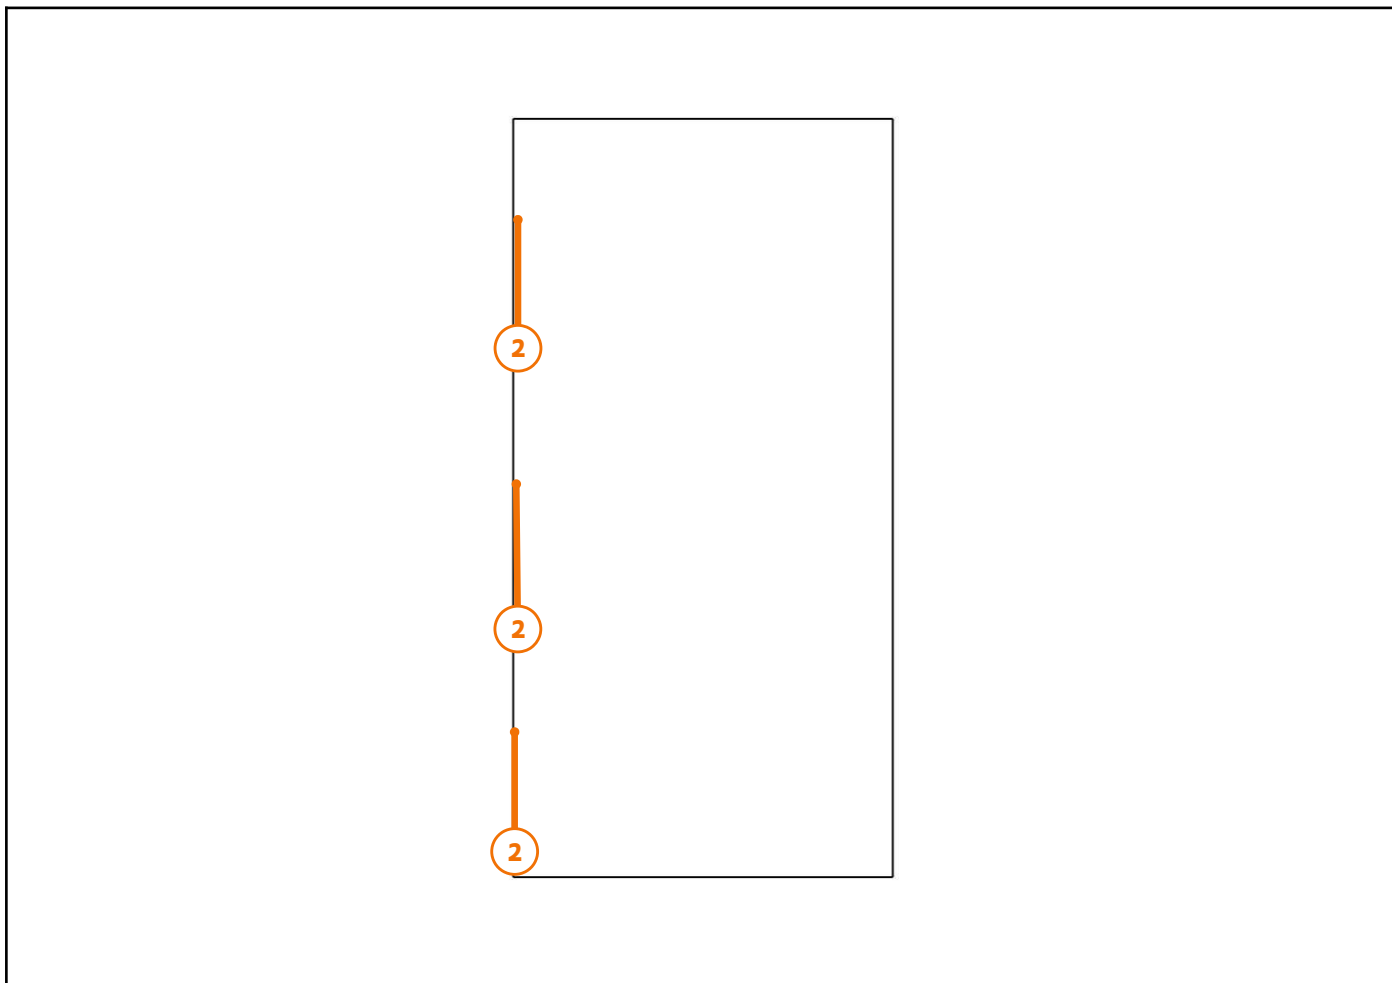
Plan 3.2: Garage

Beschrijving	Type	Actie
2. VLOERZEIL BERGING	Asbestmateriaal	Verwijderen

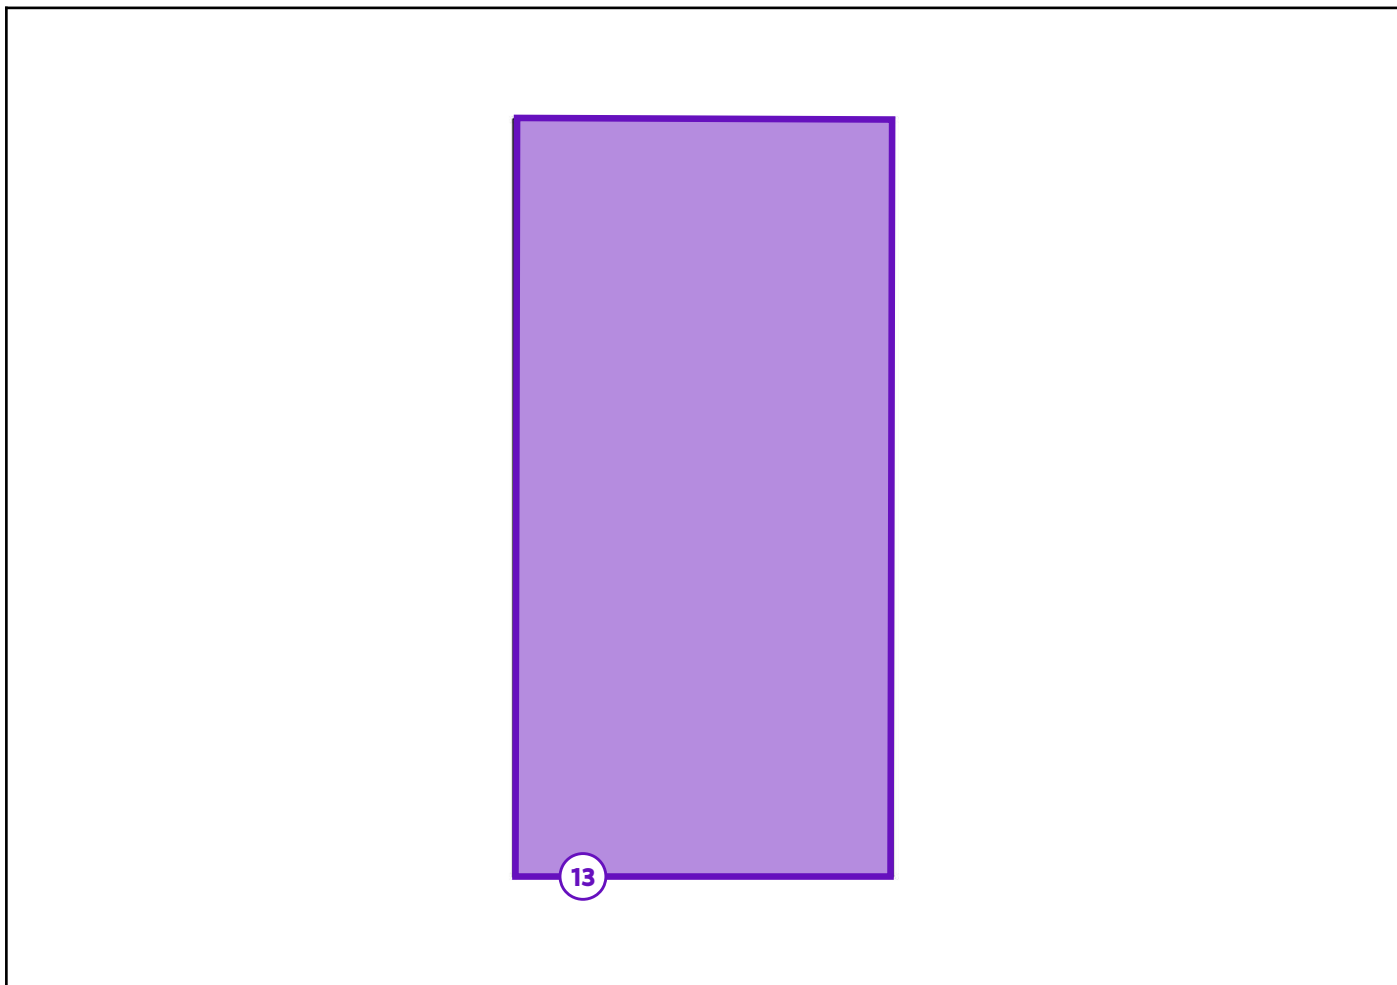
Plan 3.4: Garage verdiep 1

Beschrijving	Type	Actie
13. ZOLDER GARAGE	Beperking	-

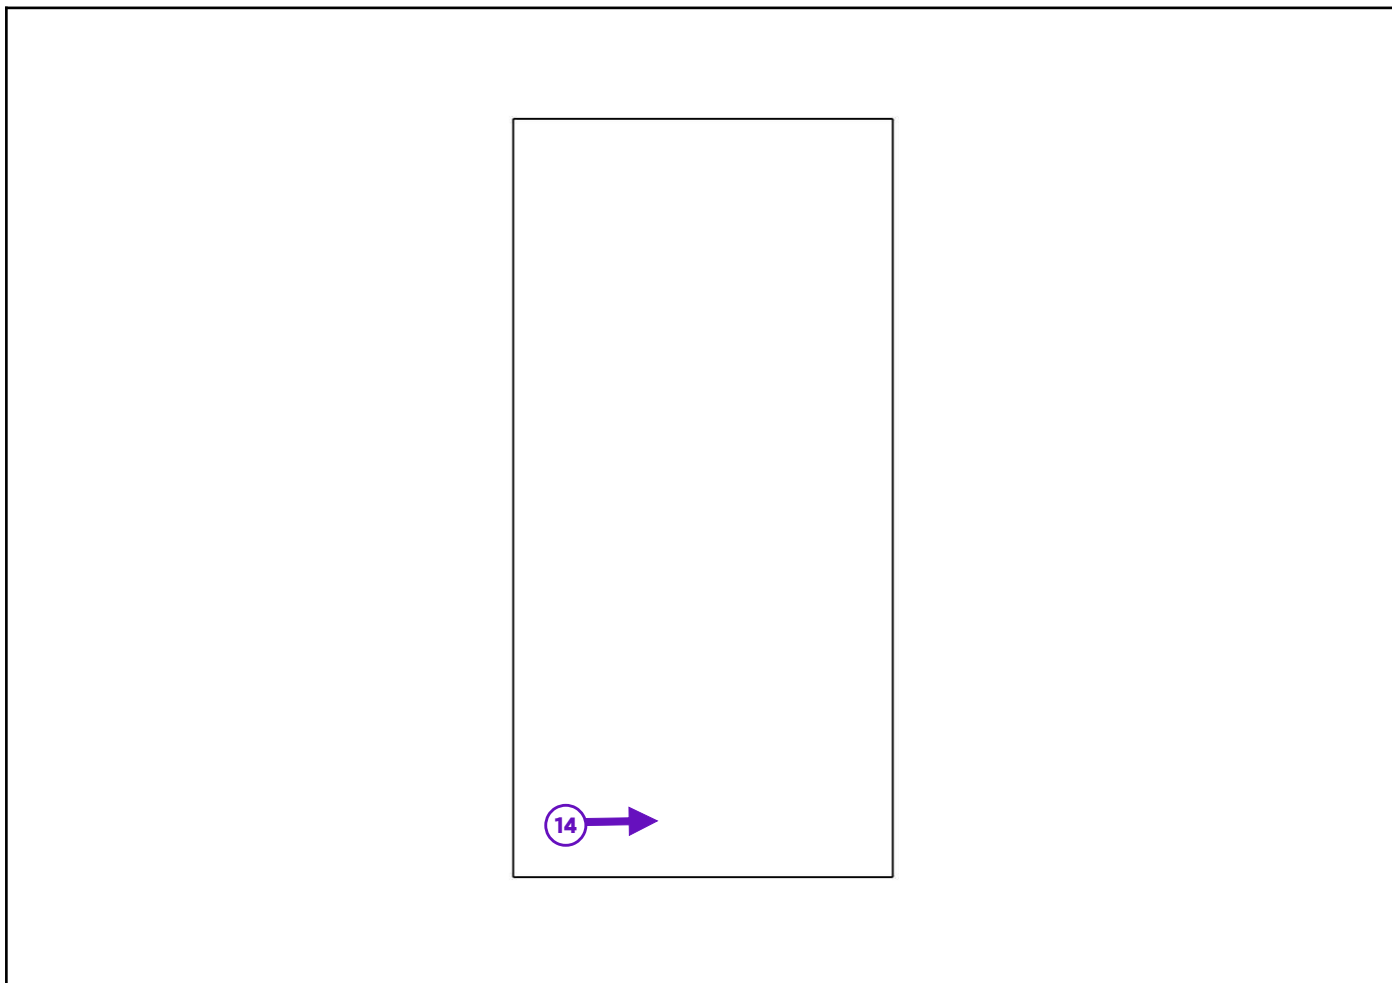
Plan 3.7: Garage dakenplan

Beschrijving	Type	Actie
14. SCHOUW	Beperking	-

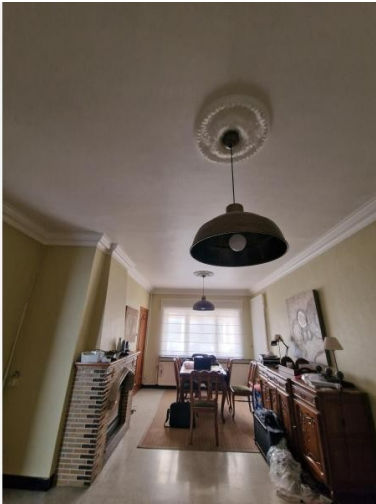
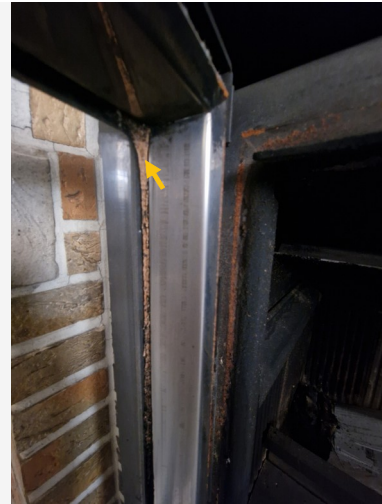
Het asbestmateriaal valt onder de mijlpaal van 2034.

Eindbeoordeling materiaalrisico	Hoog materiaalrisico en/of hoge kans op vezelvrijgave
---------------------------------	---

Beschrijving	KOORD KACHEL
Omgeving	Binnen
Primaire drager	HVAC infrastructuur en uitrusting
Asbestmateriaal	Koord, lint, band, strip
Bindmiddel van asbestmateriaal	Weinig of geen bindmiddel (textiel, bevloeking, ...)
Gebondenheid op basis van bindmiddel	Niet-hechtgebonden
Hoeveelheid (lengte - omtrek - aantal)	• 1,50 m - 0,98 cm - 1 stuk
Totale oppervlakte	0,015 m ²
Eenvoudig bereikbaar	Ja
Bevestigingswijze	• Geklemd
Identificatiemethode	Vaststelling zonder monstername
Destructieve handeling voor identificatie	Nee
Opmerking	De hoeveelheid is louter indicatief.

- Verwijder dit asbestmateriaal zo snel mogelijk. Volg de toestand goed op.

- Eenvoudige handelingen: mag via doe-het-zelf of door werknemer(s) met opleidingsattest eenvoudige handelingen
De toepassing zorgvuldig verwijderen, zonder wijzigingen aan te brengen in de huidige toestand van het materiaal. De toepassing niet breken en/of beschadigen. Verwijder de toepassing a.d.h.v. eenvoudige handelingen en voorzie de nodige PBM's. De minimum eisen waaraan deze PBM's moeten voldoen zijn: mondkap FFP3; tyvec/wergwerpoverall cat III type 5/6 en handschoenen.

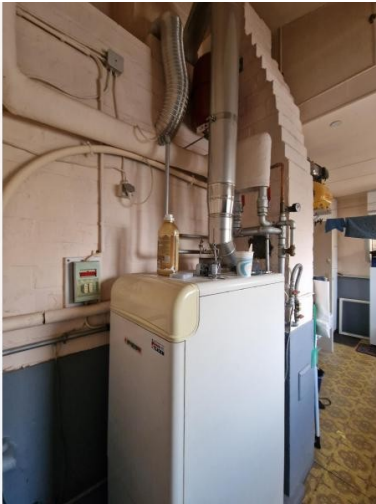
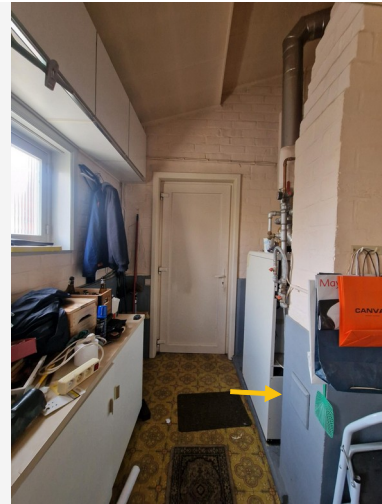
Beschrijving	COATING WASTAFEL
Omgeving	Binnen
Primaire drager	Sanitaire infrastructuur en uitrusting (toe- en afvoer)
Asbestmateriaal	In-situ afwerkingslagen - Verf, coating
Bindmiddel van asbestmateriaal	Kunststof of -hars
Gebondenheid op basis van bindmiddel	Hecht
Hoeveelheid (oppervlakte - aantal)	<ul style="list-style-type: none">• 1,50 m² - 1 stuk
Totale oppervlakte	1,50 m ²
Eenvoudig bereikbaar	Ja
Bevestigingswijze	<ul style="list-style-type: none">• Verlijmd, ingegoten, versmeerd
Identificatiemethode	Vaststelling met monsternamen
Destructieve handeling voor identificatie	Nee
Opmerking	De hoeveelheid is louter indicatief.

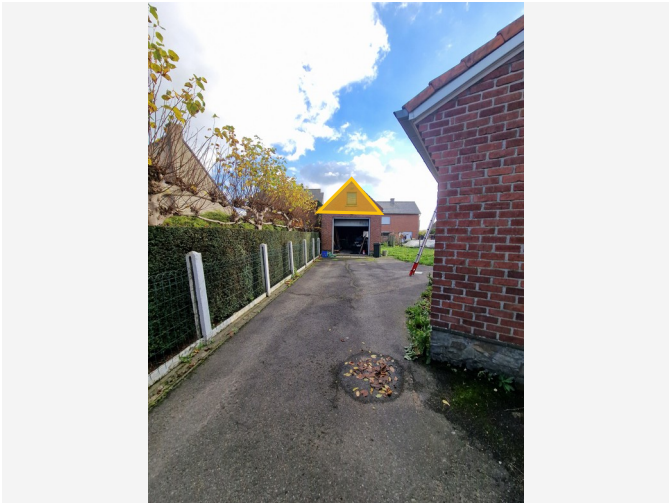
Situeringfoto

Tijdelijke beperking

Reden: Slotvaste toegangspoort, -deur of -luik

Uitleg van de asbestdeskundige: Geen risicoanalyse van de zolderruimte van de garage. De plafond van de garage is verlaagd en afgewerkt uit isolatiemateriaal, geen toegangsluik zichtbaar. Via de buitenkant is er een slotvast raam zichtbaar.

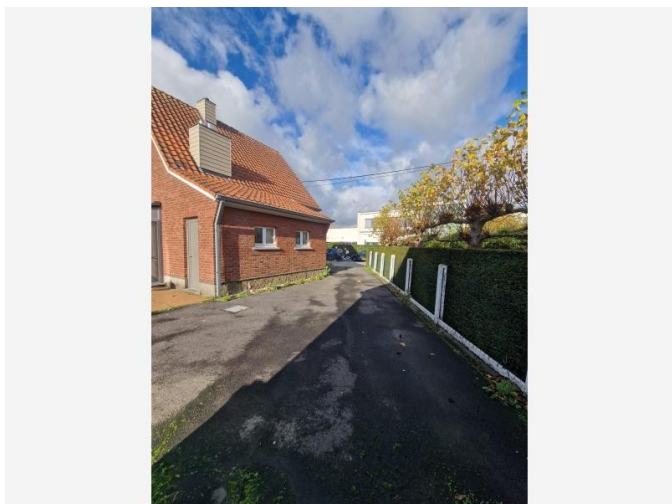
Situeringfoto

Tijdelijke beperking

Reden: Het te onderzoeken materiaal situeert zich hoger dan 3,50 m te rekenen vanaf een veilige ondergrond

Uitleg van de asbestdeskundige: Geen risicoanalyse mogelijk van de binnenkant en de bovenkant van de verschillende schouwen.

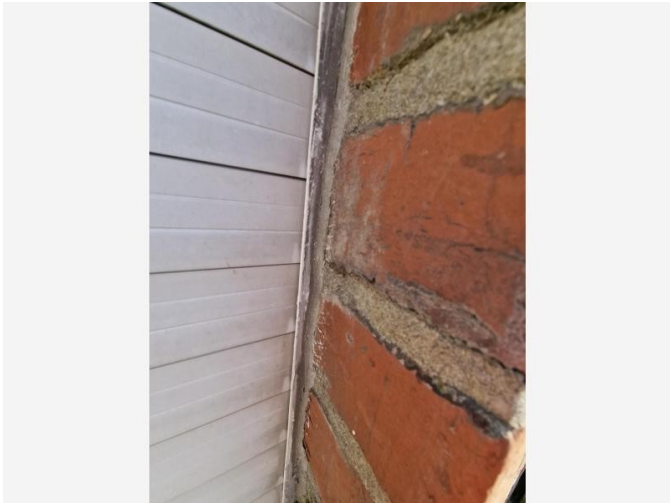
Vrije foto

Cementgebonden en recent kitwerk kunnen raadplegen, deze zijn niet-asbestverdacht.

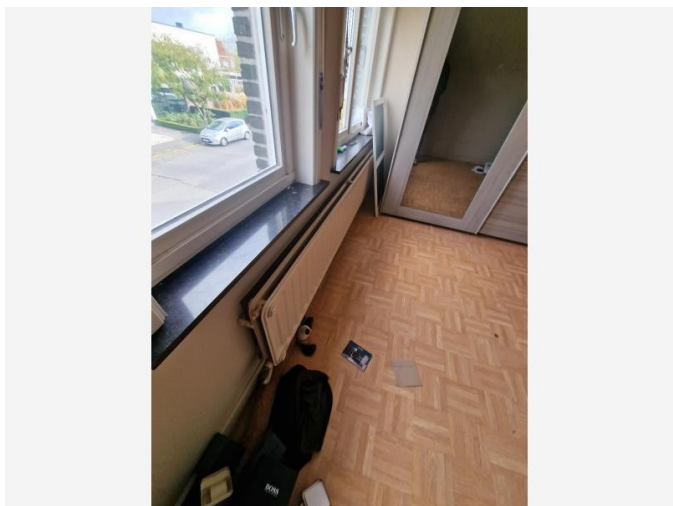
Vrije foto

De vensterbanken (binnen) zijn als niet asbestverdacht bevonden.

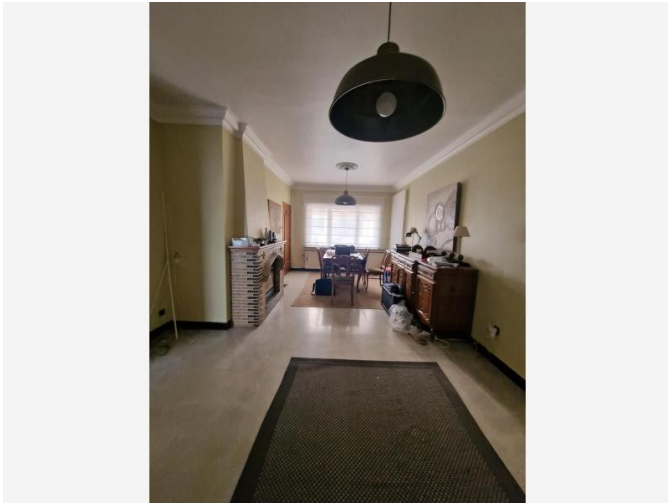
Vrije foto

Deze tegels zijn als niet asbestverdacht bevonden. Bij renovatie en/of sloop onderzoek verrichten naar de aanwezigheid van asbesthoudende toepassingen in de onderliggende lagen bv: tegellijm of verdachte ondergrondse leidingen.

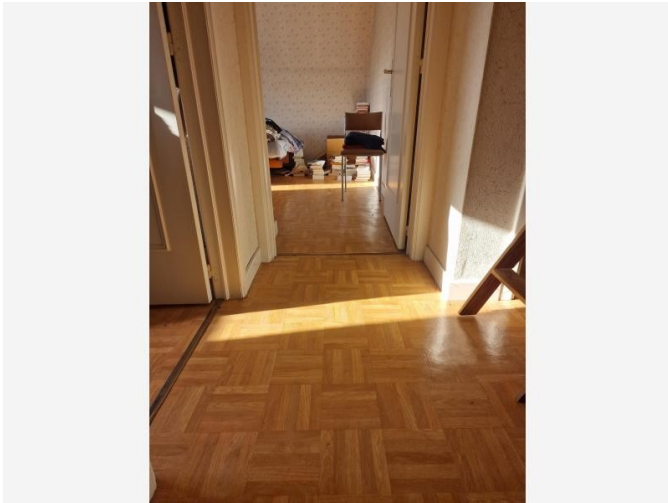
Vrije foto

Deze toepassing is als niet verdacht bevonden. Bij renovatie en/of sloop onderzoek verrichten naar de aanwezigheid van asbestverdachte toepassingen in de onderliggende materialen. Op zolder is er ook nog een stukje voorraad (3 rollen) aanwezig.

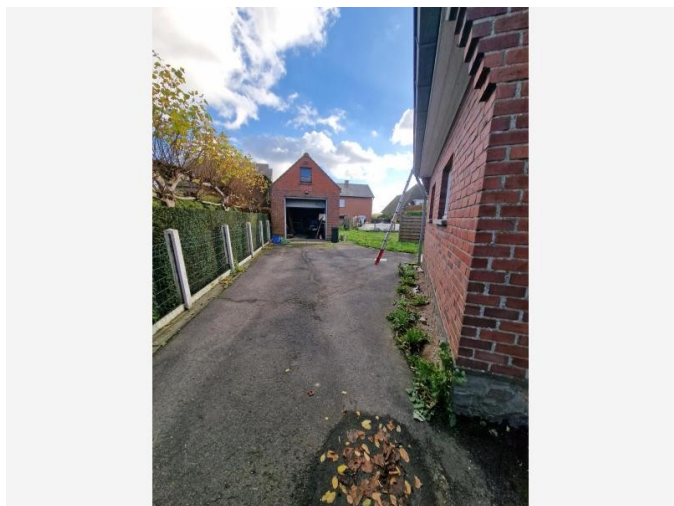
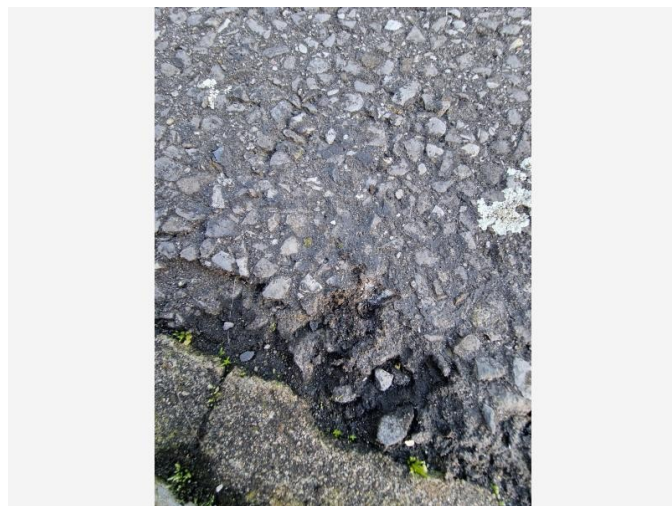
Geen asbest

#	Type	Referentie	Resultaat
23.1	Mengmonster	mm12	Geen asbest

Beschrijving	ASFALT
Omgeving	Buiten
Primaire drager	Verharding, wegenis
Bindmiddel van materiaal	Bitumen (roofing, teer, asfalt)
Gebondenheid op basis van bindmiddel	Hecht
Hoeveelheid (gewicht - aantal)	<ul style="list-style-type: none">• 1.000,00 kg - 1 stuk
Totaal gewicht	1.000,00 kg
Identificatiemethode	Vaststelling met monstername
Destructieve handeling voor identificatie	Nee
Opmerking	De hoeveelheid is louter indicatief. Bij renovatie en/of sloop verder onderzoek verichten naar verdachte toepassingen in de onderliggende lagen.

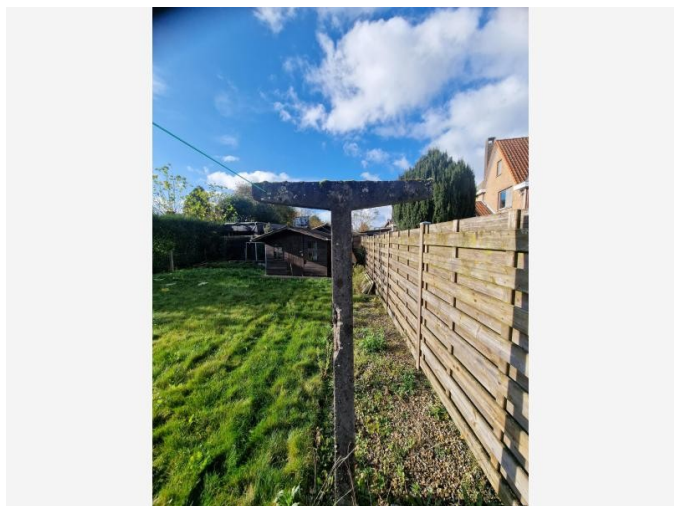
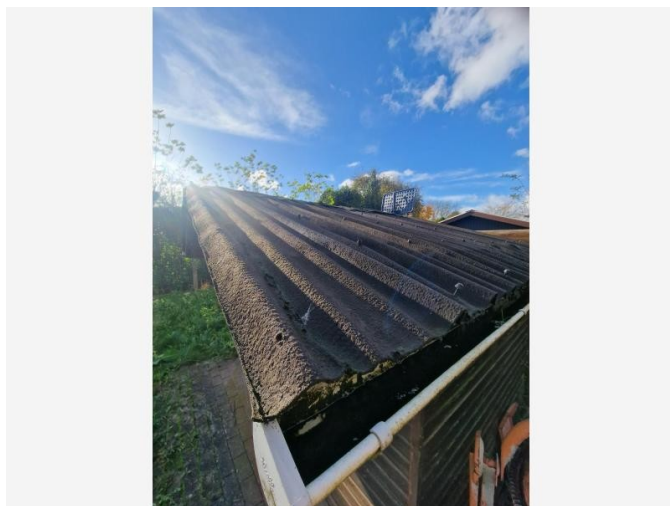
Geen asbest

#	Type	Referentie	Resultaat
24.1	Puntmonster	mm15	Geen asbest

Beschrijving	GOLFPLATEN GEBITUMEERD
Omgeving	Buiten
Primaire drager	Schuin dak
Bindmiddel van materiaal	Bitumen (roofing, teer, asfalt)
Gebondenheid op basis van bindmiddel	Hecht
Hoeveelheid (oppervlakte - aantal)	• 15,00 m ² - 1 stuk
Totale oppervlakte	15,00 m ²
Identificatiemethode	Vaststelling met monsternamen
Destructieve handeling voor identificatie	Nee
Opmerking	De hoeveelheid is louter indicatief. Bij renovatie en/of sloop verder onderzoek verrichten naar verdachte toepassingen in de volledige dakopbouw.

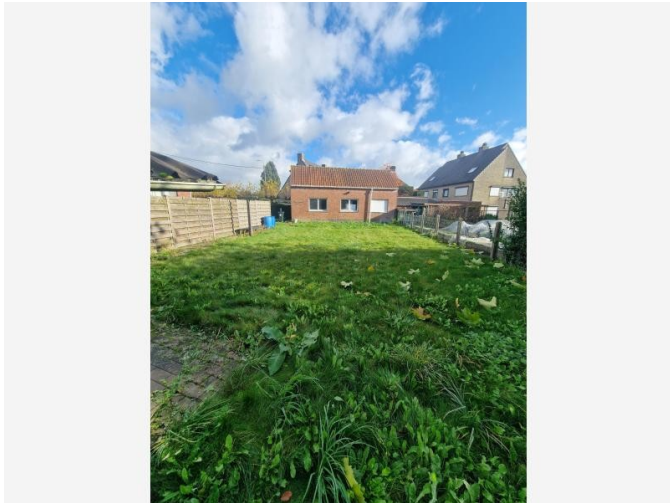
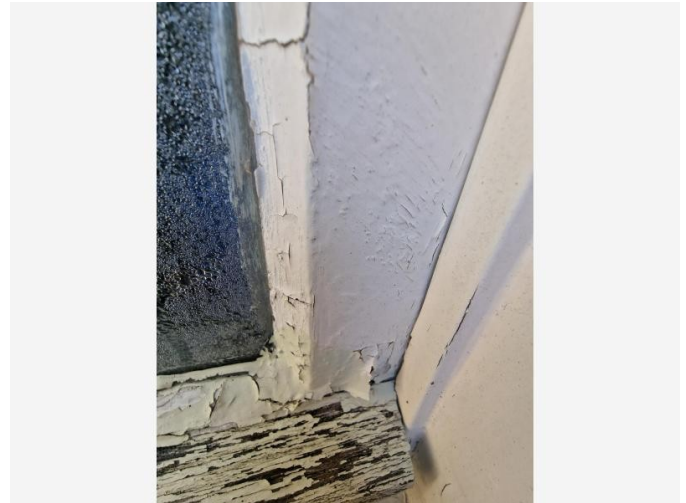
Fiche 25: STOPVERF GARAGE

Geen asbest

#	Type	Referentie	Resultaat
25.1	Mengmonster	MM10 STOPVERF RAMEN GARAGE	Geen asbest

Beschrijving	STOPVERF GARAGE
Omgeving	Buiten
Primaire drager	Wandopening verticaal (raam, deur, ...)
Bindmiddel van materiaal	Kitten, mastiek, pasta
Gebondenheid op basis van bindmiddel	Hecht
Hoeveelheid (gewicht - aantal)	• 20,00 kg - 1 stuk
Totaal gewicht	20,00 kg
Identificatiemethode	Vaststelling met monstername
Destructieve handeling voor identificatie	Nee

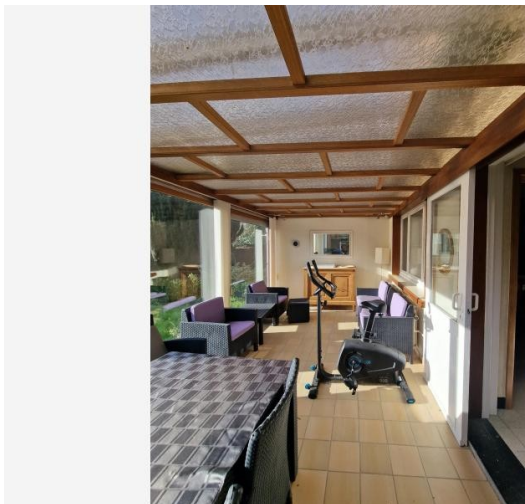
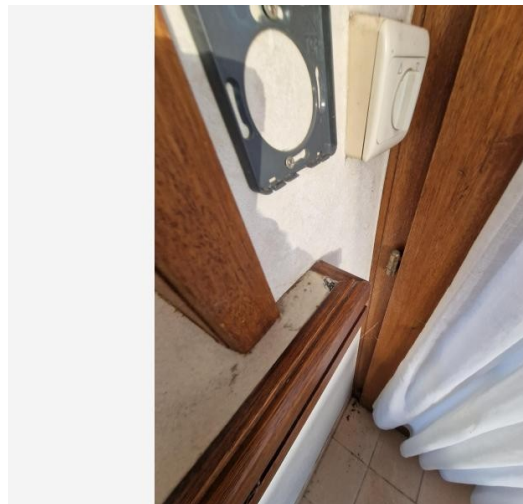
Geen asbest

#	Type	Referentie	Resultaat
26.1	Puntmonster	mm14 afwerking vensterbank veranda	Geen asbest

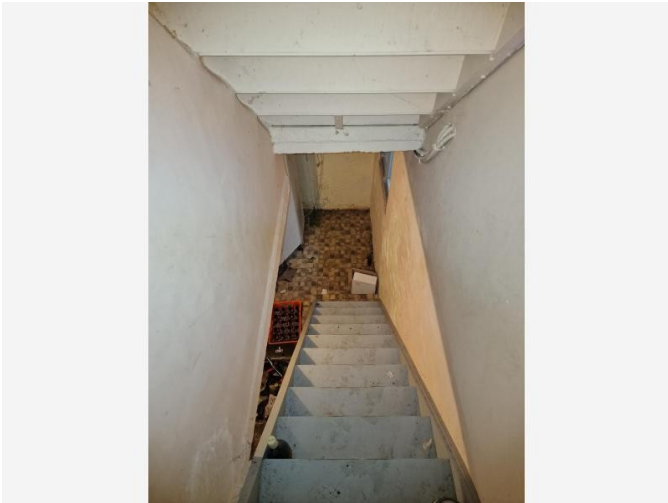
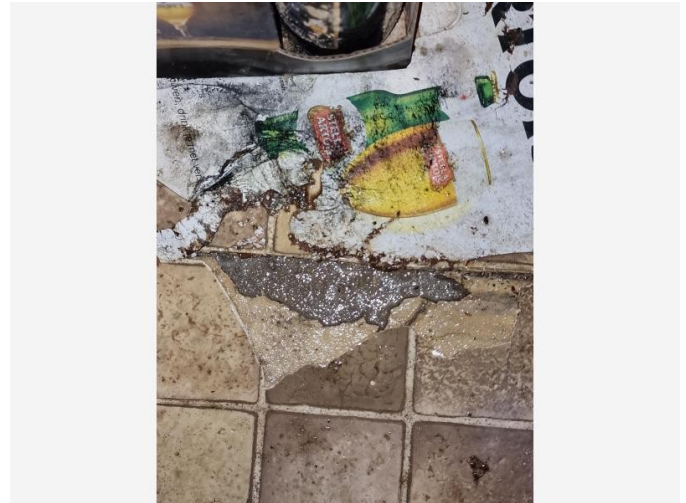
Fiche 27: VLOERZEIL KELDER

Geen asbest

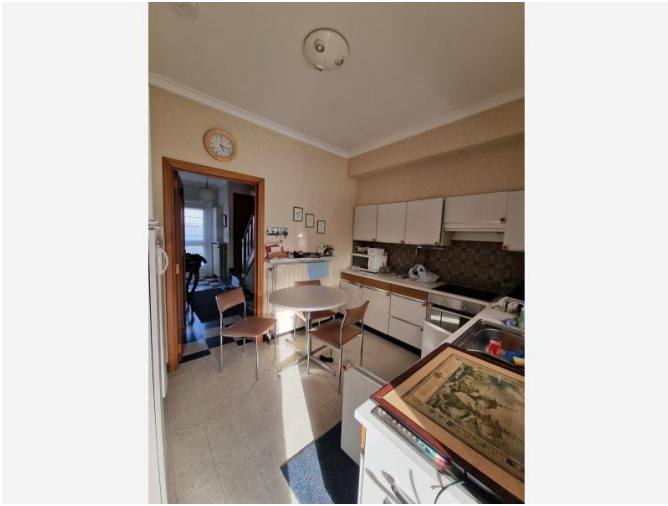
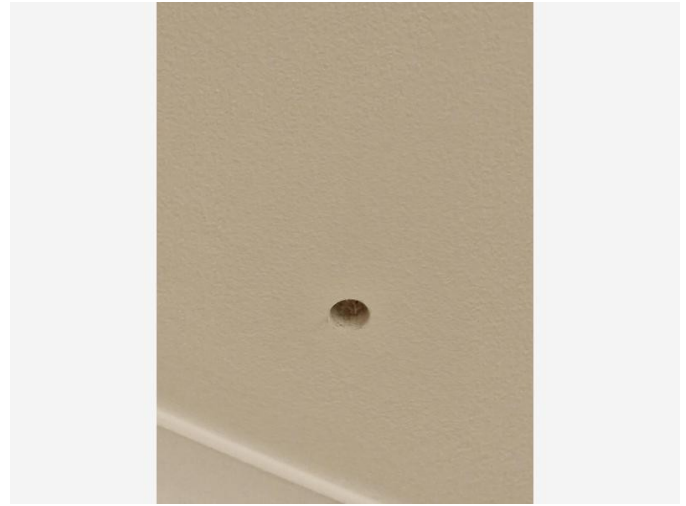
Fiche 28: PLEISTER PLAFOND

Geen asbest

Beschrijving	PLEISTER PLAFOND
Omgeving	Binnen
Primaire drager	Plafond
Bindmiddel van materiaal	Gips - kalk
Gebondenheid op basis van bindmiddel	Niet-hechtgebonden
Hoeveelheid (oppervlakte - dikte - aantal)	• 75,00 m ² - 1,00 cm - 1 stuk
Totaal volume	0,75 m ³
Identificatiemethode	Vaststelling met monstername
Destructieve handeling voor identificatie	Nee
Opmerking	Indien aanwezig een monstername in een individuele ruimte, een natte ruimte (badkamer, keuken), een stookplaats en een trappenhal. De hoeveelheid is louter indicatief.

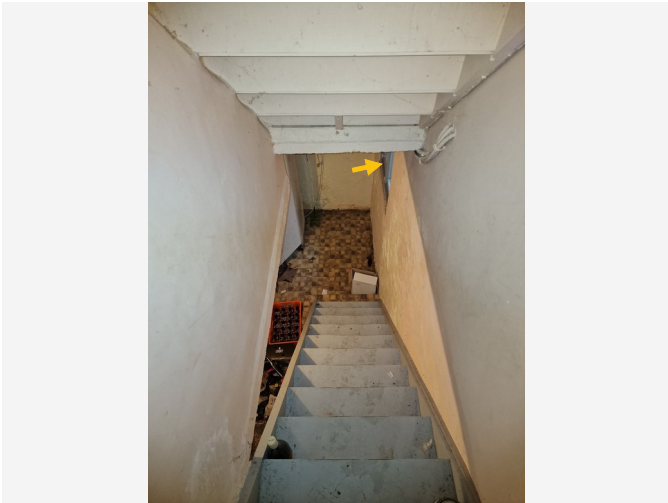
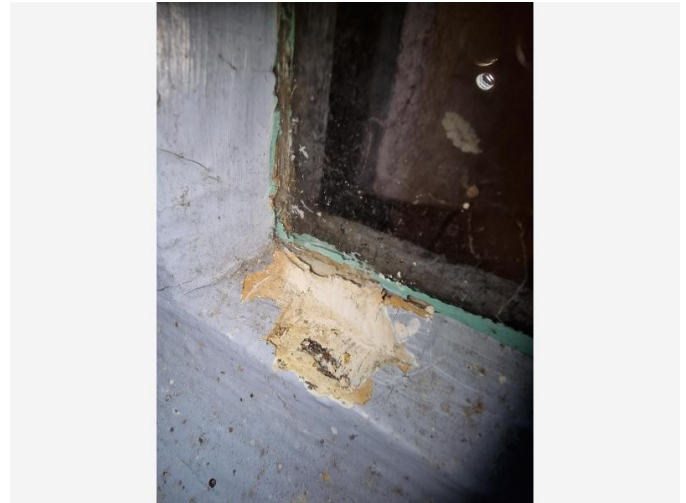
Fiche 30: STOPVERF KELDER

Geen asbest
