# Asbestinventarisatetest

Arsenaalweg 50, 9700 Oudenaarde

Attestnummer : 20260119-000246.000

Uitgegeven op : 19.01.2026

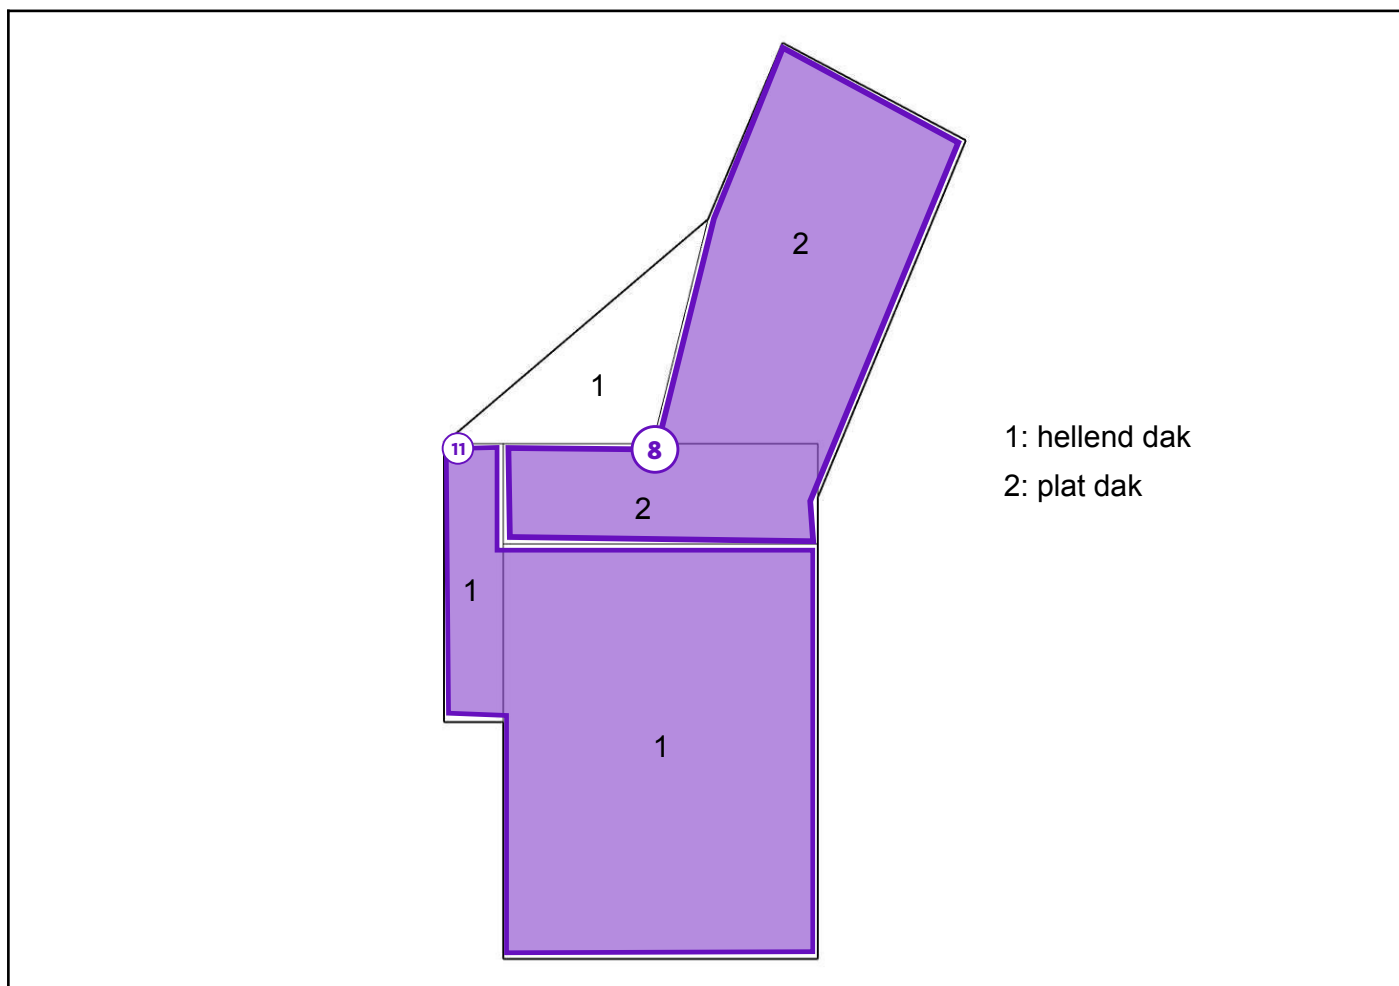
## Plan 1.16: Dakenplan

| Beschrijving | Type | Actie |
|---|---|---|
| 4. NOK HELLEND DAK | Asbestmateriaal | <a href="#">Verwijderen</a> |

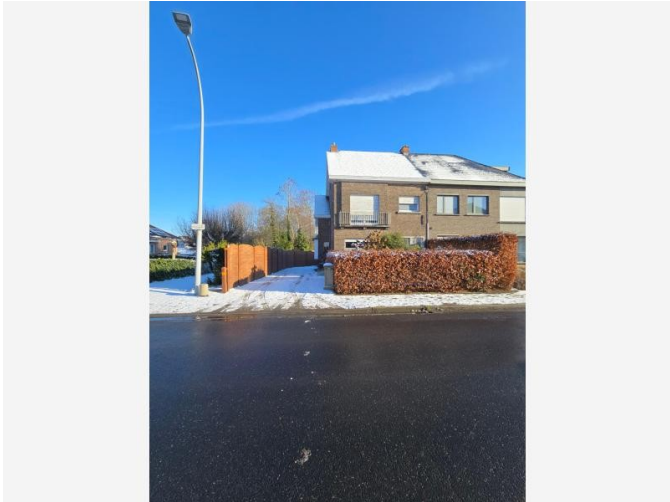
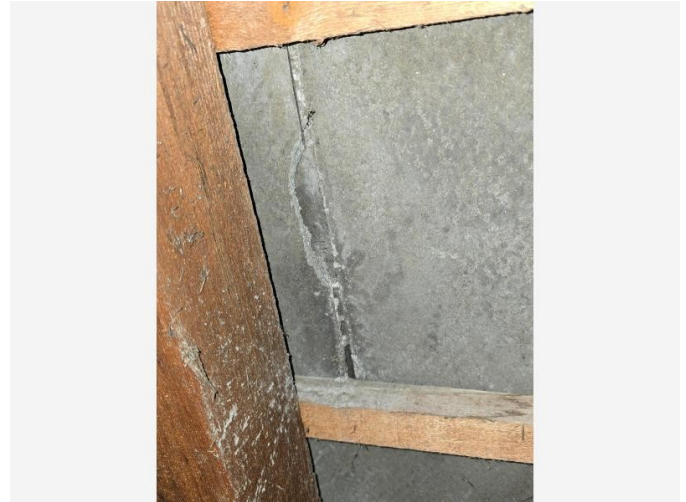
## Fiche 2: EINDAFWERKING HELLEND DAK: VEZELCEMENT LEIEN

Asbestmateriaal

- Eenvoudige handelingen: mag via doe-het-zelf of door werknemer(s) met opleidingsattest eenvoudige handelingen  
Hechtgebonden asbest dient zorgvuldig en intact verwijderd te worden. Breken, beschadigen, zagen, boren, schuren of hogedrukreiniging is ten strengste verboden. Dit veroorzaakt vezelvrijgave en vormt een ernstig gezondheidsrisico. Tijdens de werken het materiaal steeds bevochtigen of fixeren.

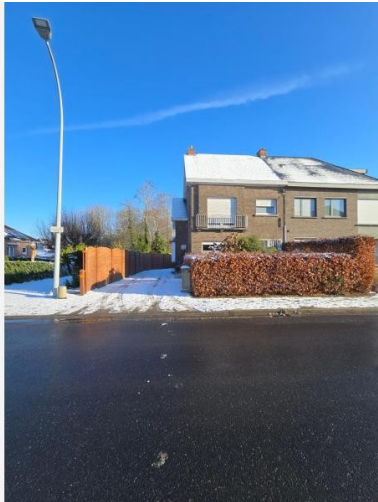
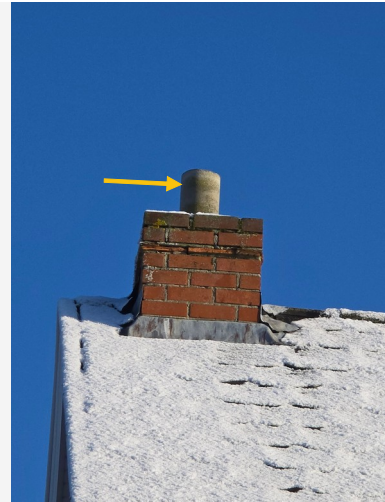
| <b>Opmerking</b> | Bij renovatie en/of sloop onderzoek verrichten naar de aanwezigheid van asbestverdachte toepassingen in de onderliggende materialen. Er is hier mogelijks nog een asbestverdacht plaat aanwezig. De hoeveelheid is louter indicatief en heeft enkel betrekking op de zichtbare delen conform een niet-destructief onderzoek. |

De toepassing dient zorgvuldig verwijderd te worden zonder de huidige staat van het materiaal te veranderen. Breken of beschadigen is niet toegestaan. Het materiaal dient tijdens de werken bevochtigd of gefixeerd te worden.

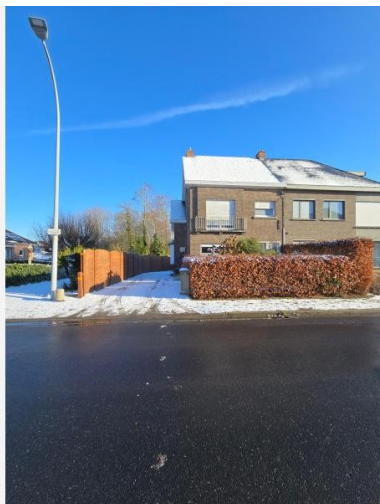
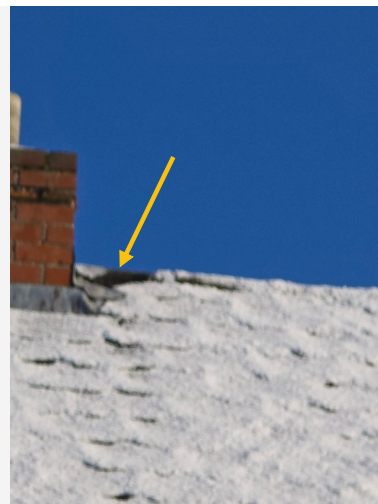
| Opmerking | Deze toepassing loopt mogelijks verder in de schoorsteen/schouw. De hoeveelheid is louter indicatief. |

De toepassing dient zorgvuldig verwijderd te worden zonder de huidige staat van het materiaal te veranderen. Breken of beschadigen is niet toegestaan. Het materiaal dient tijdens de werken bevochtigd of gefixeerd te worden.

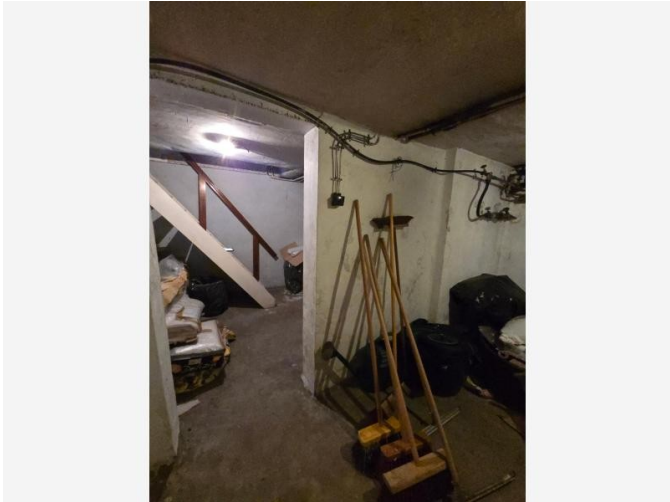
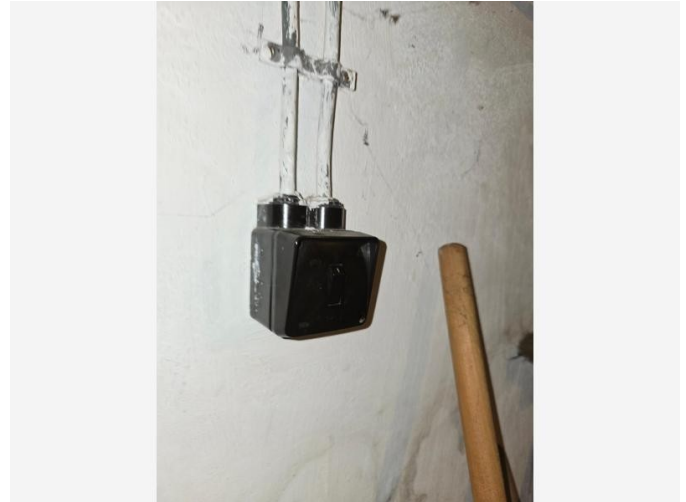
| Identificatiemethode | Een monstername door de asbestdeskundige met laboanalyse door een asbestlabo. |

De toepassing dient zorgvuldig verwijderd te worden zonder de huidige staat van het materiaal te veranderen. Breken of beschadigen is niet toegestaan. Het materiaal dient tijdens de werken bevochtigd of gefixeerd te worden.

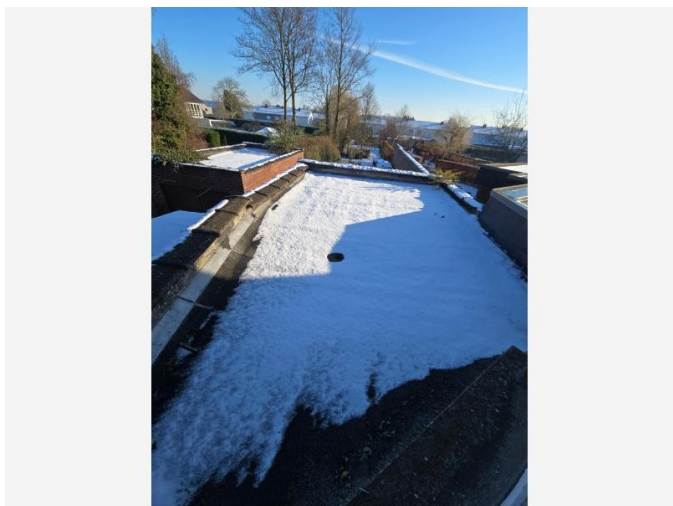
*Situeringfoto*

**Reden:** Er is geen volledige risicobeoordeling mogelijk

**Uitleg van de asbestdeskundige:** Geen risicoanalyse mogelijk van wat er onder de waterkerende laag zit.

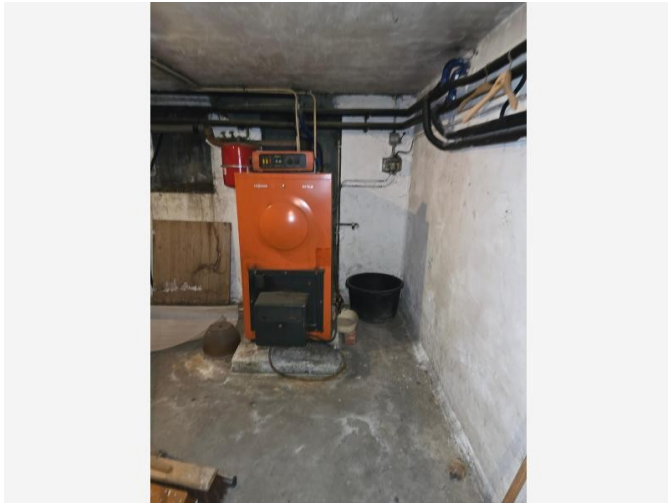
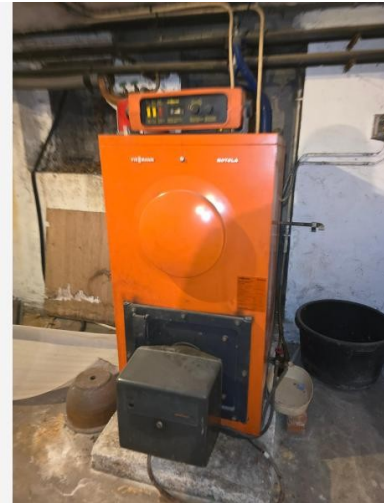
| <b>Basis voor advies</b> | Beoordeling op basis van expertise, zonder een vaststelling door de asbestdeskundige. |

### Informatie over een materiaal dat de asbestdeskundige niet kan waarnemen of vaststellen

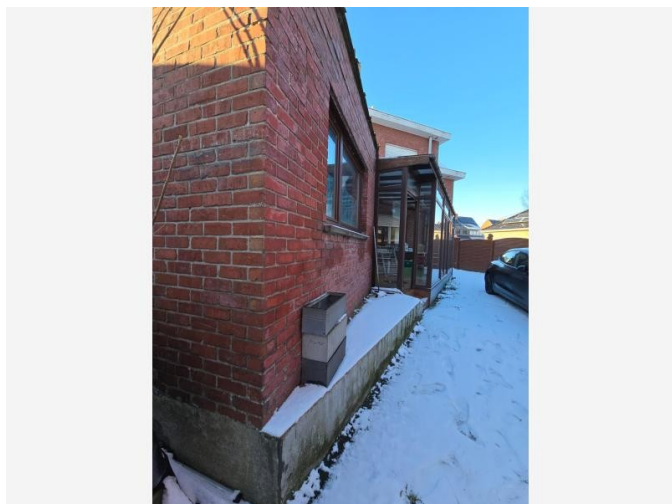
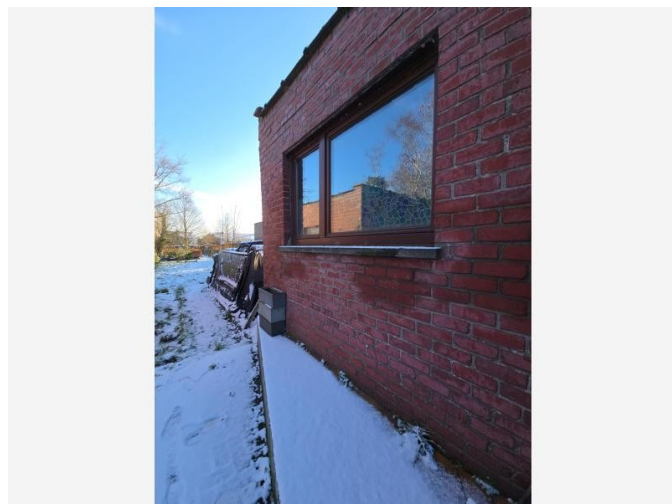
| <b>Basis voor advies</b> | Beoordeling op basis van expertise, zonder een vaststelling door de asbestdeskundige. |

### Informatie over een niet-asbestverdacht materiaal

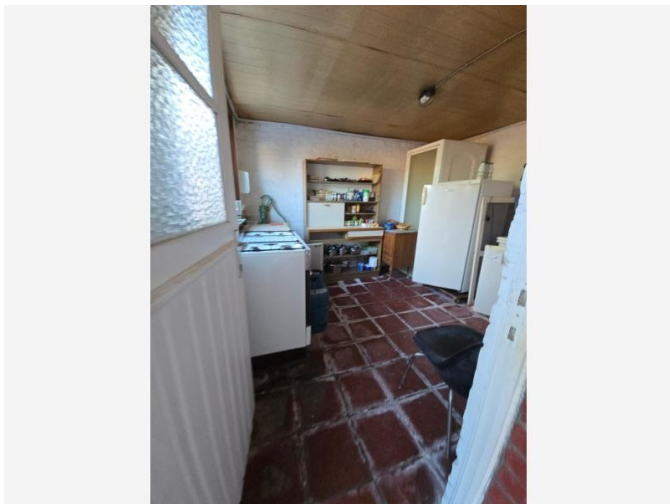
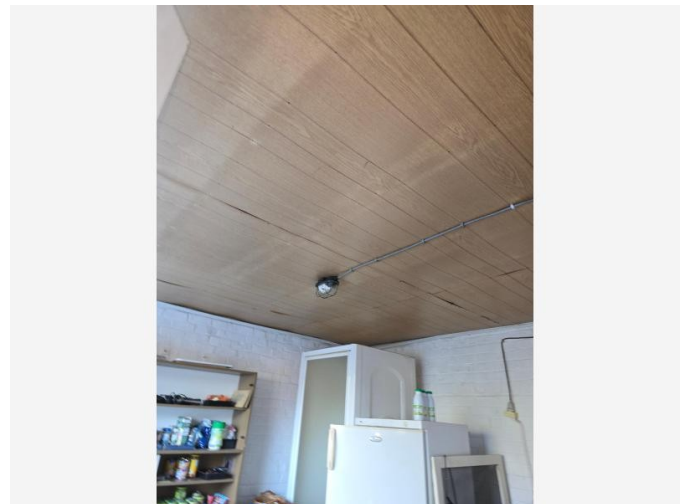
| <b>Basis voor advies</b> | Beoordeling op basis van expertise, zonder een vaststelling door de asbestdeskundige. |

## Informatie over een niet-asbestverdacht materiaal

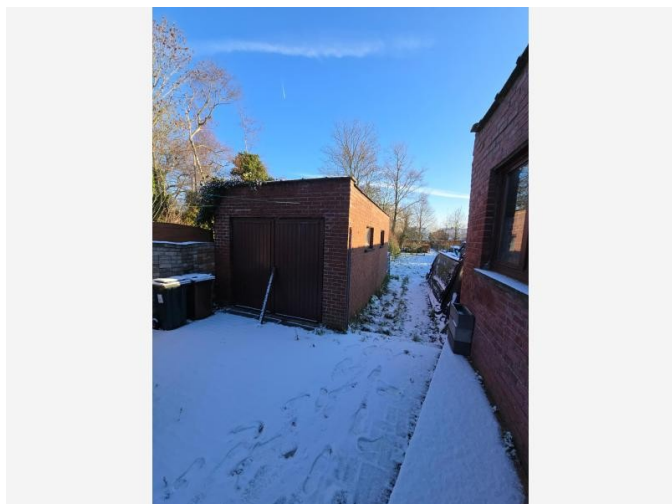
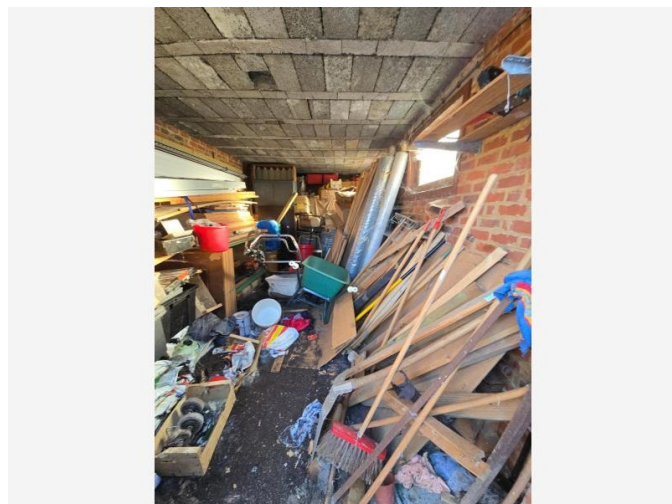
| Basis voor advies | De asbestdeskundige beoordeelt het materiaal als niet-asbestverdacht. |

### Informatie over een niet-asbestverdacht materiaal

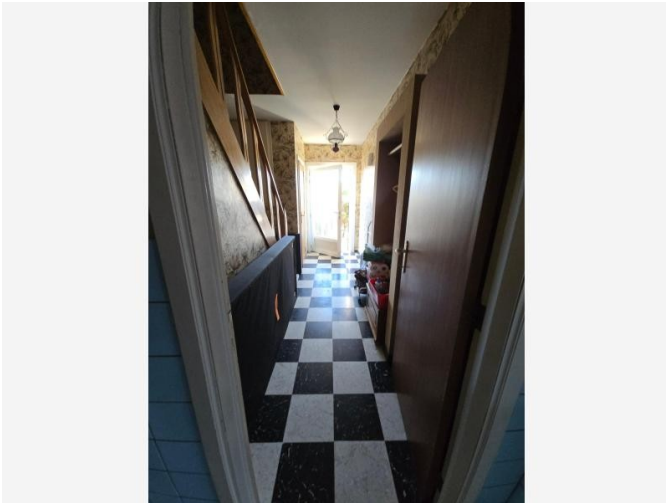
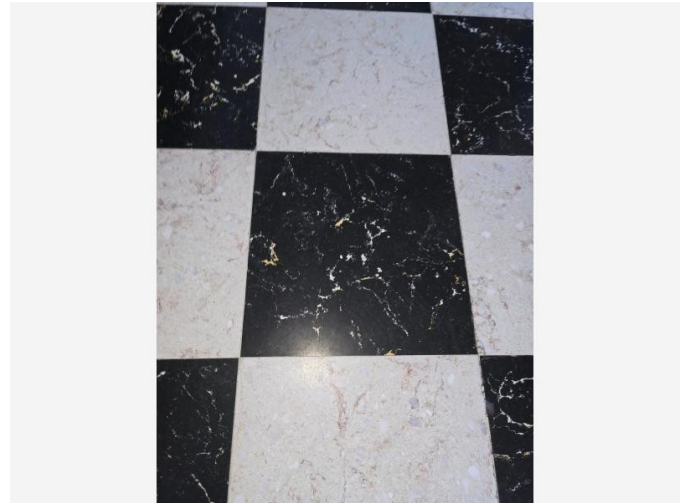
| <b>Basis voor advies</b> | De asbestdeskundige beoordeelt het materiaal als niet-asbestverdacht. |

### Informatie over een niet-asbestverdacht materiaal

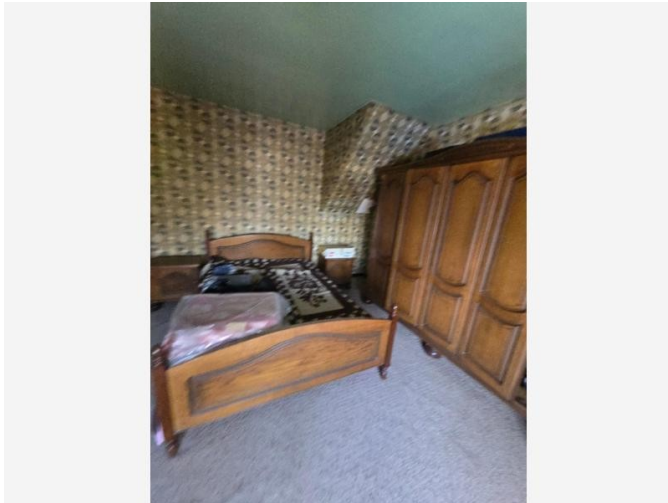
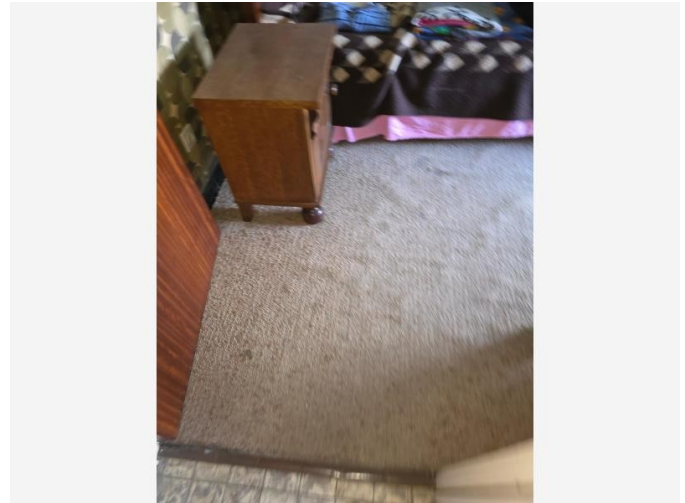
| <b>Basis voor advies</b> | De asbestdeskundige beoordeelt het materiaal als niet-asbestverdacht. |

### Informatie over een niet-asbestverdacht materiaal

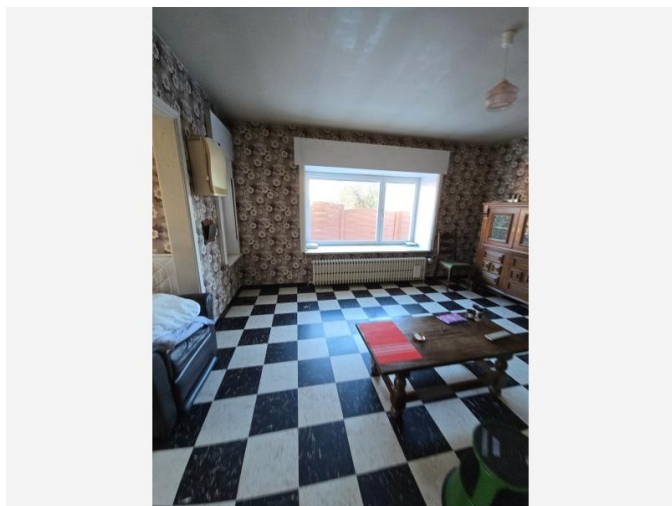
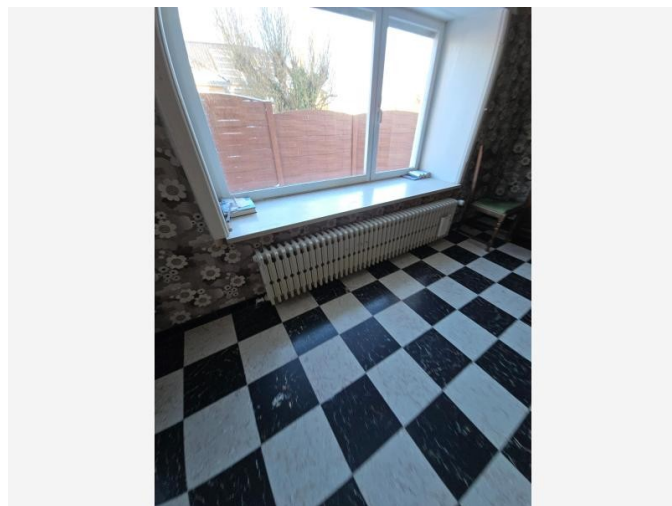
| Basis voor advies | De asbestdeskundige beoordeelt het materiaal als niet-asbestverdacht. |

### Informatie over een niet-asbestverdacht materiaal

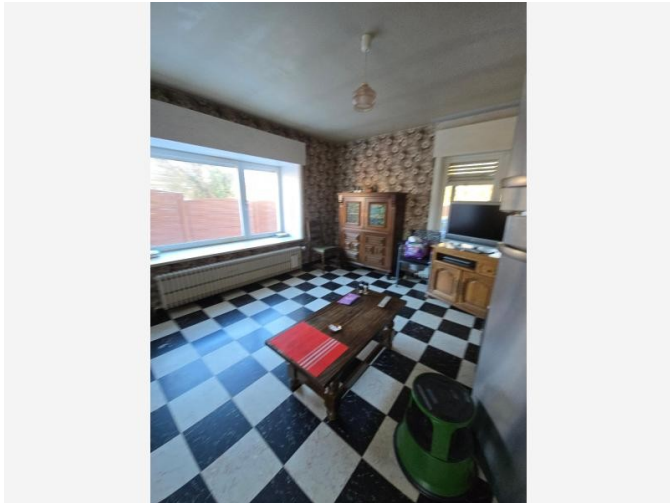
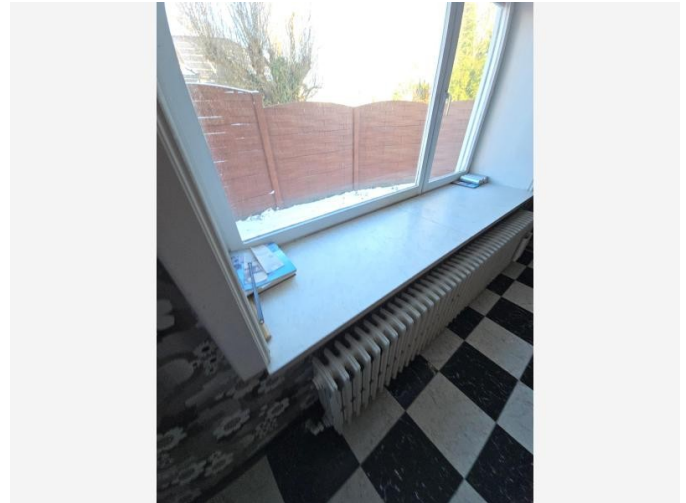
| <b>Basis voor advies</b> | De asbestdeskundige beoordeelt het materiaal als niet-asbestverdacht. |

## Informatie over een materiaal dat de asbestdeskundige niet kan waarnemen of vaststellen

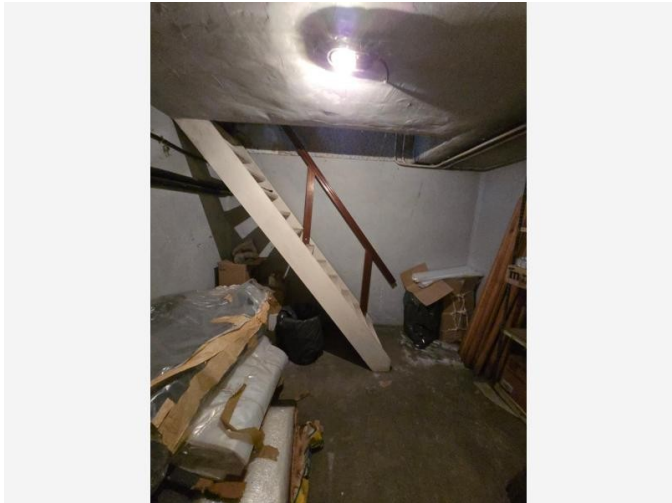
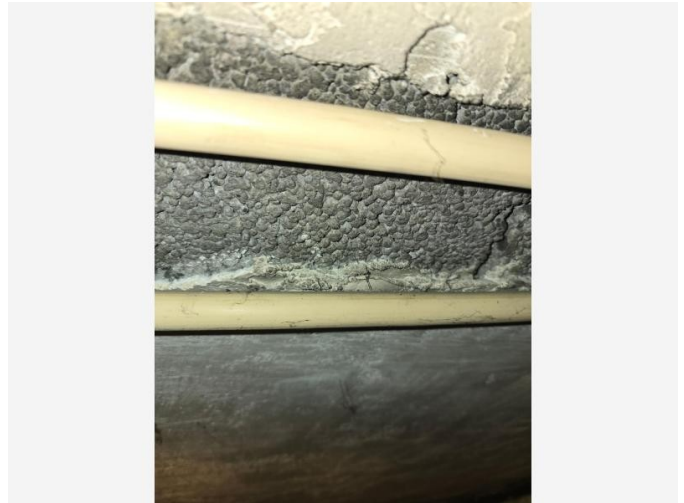
| Opmerking | <p>Bij renovatie en/of sloop, en in het bijzonder wanneer onderliggende lagen bij verwijdering zichtbaar worden, is verder onderzoek noodzakelijk in de:</p> <p>Oude vloerzeilen en/of tegels</p> <p>Kartonnen of viltachtige onderlagen</p> <p>Lijmlagen</p> <p>Dekvloer/chape</p> <p>De hoeveelheid is louter indicatief en heeft enkel betrekking op de zichtbare delen conform een niet-destructief onderzoek.</p> |
