# Asbestinventarisatetest

Poststraat 16, 9280 Lebbeke

Attestnummer : 20260514-000032.000

Uitgegeven op : 14.05.2026

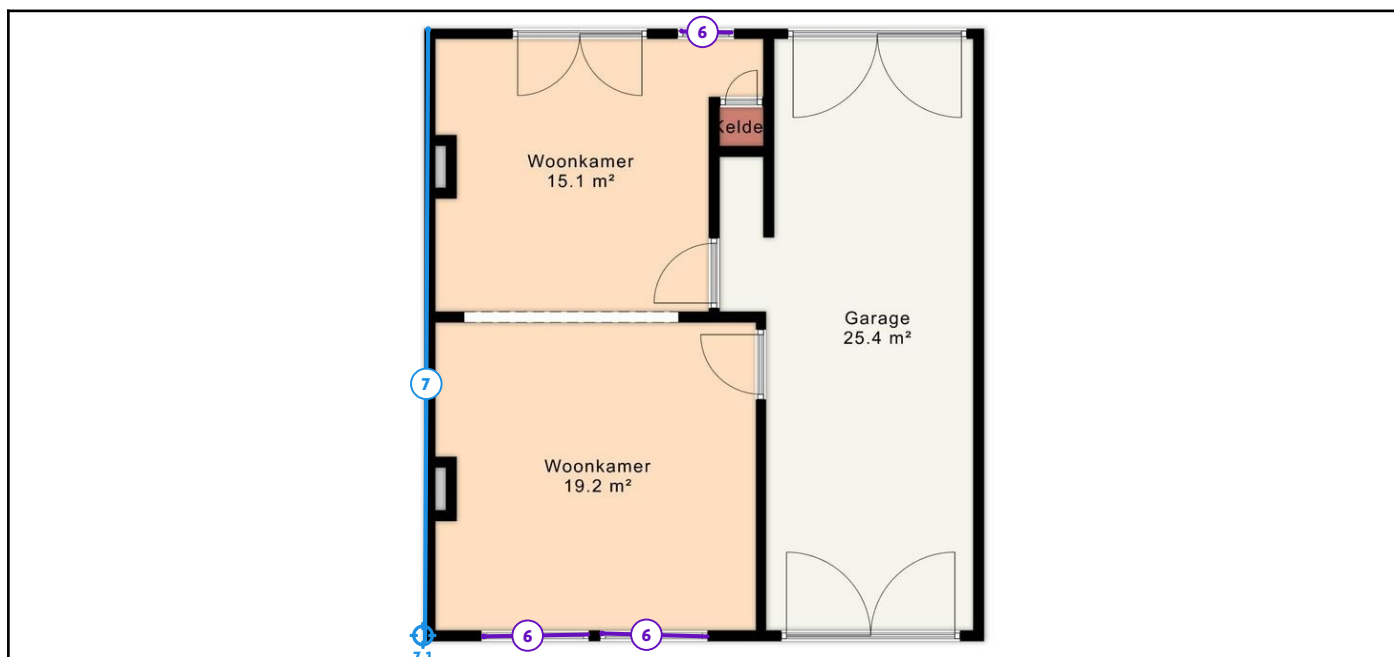
## Plan 1.2: Grondplan gelijkvloers

Beschrijving	Type	Actie
6. Muur-Geen verdachte vensterbanken	Advies	-
7. Cementplaat buitenzijde linkergevel	Geen asbest	-
7.1 Code: MM04	Puntmonster	-

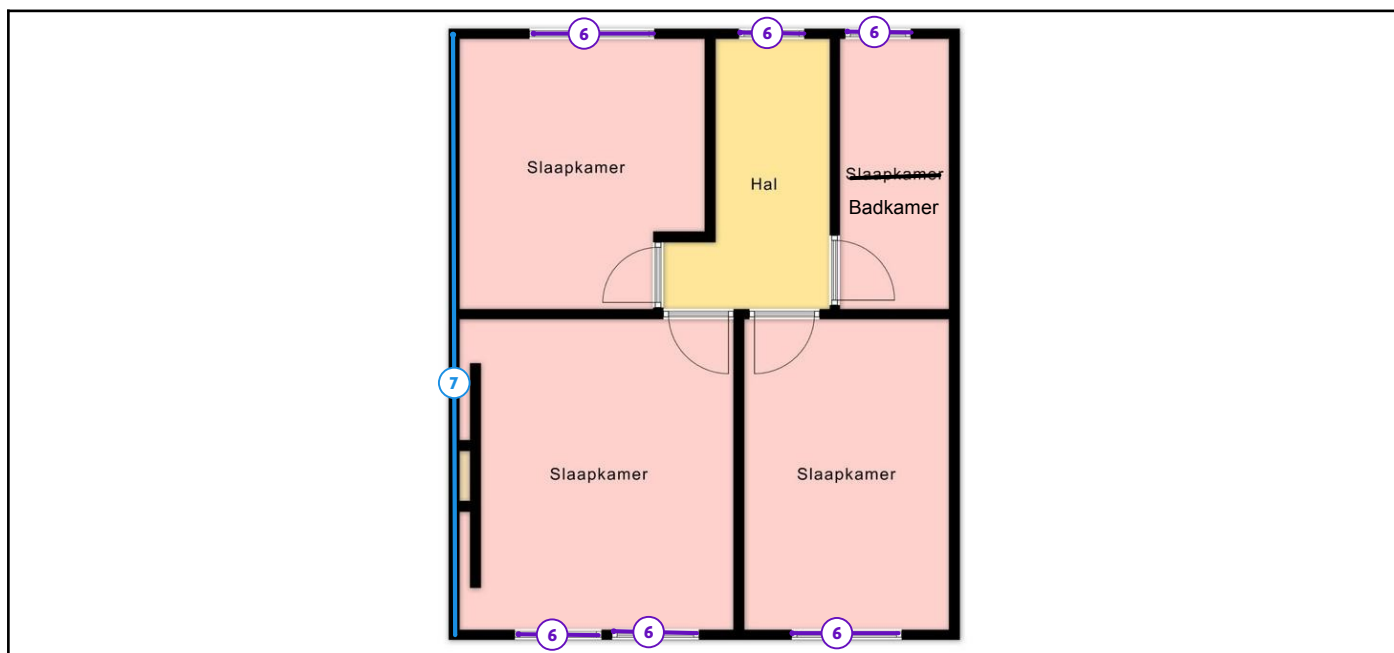
## Plan 1.3: Grondplan verdieping

Beschrijving	Type	Actie
6. Muur-Geen verdachte vensterbanken	Advies	-
7. Cementplaat buitenzijde linkergevel	Geen asbest	-

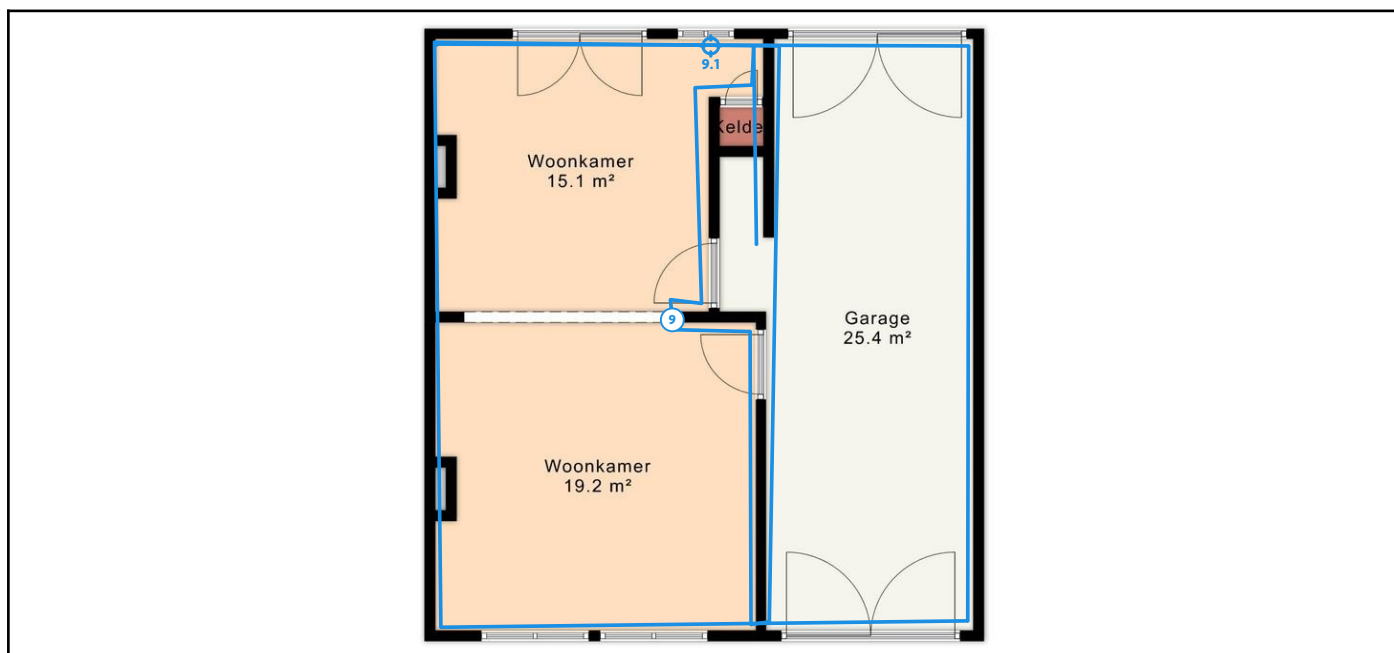
## Plan 1.6: Grondplan gelijkvloers muren

Beschrijving	Type	Actie
9. Pleisterwerk muren - wooneenheid	Geen asbest	-
9.1 Code: MM01	Mengmonster	-

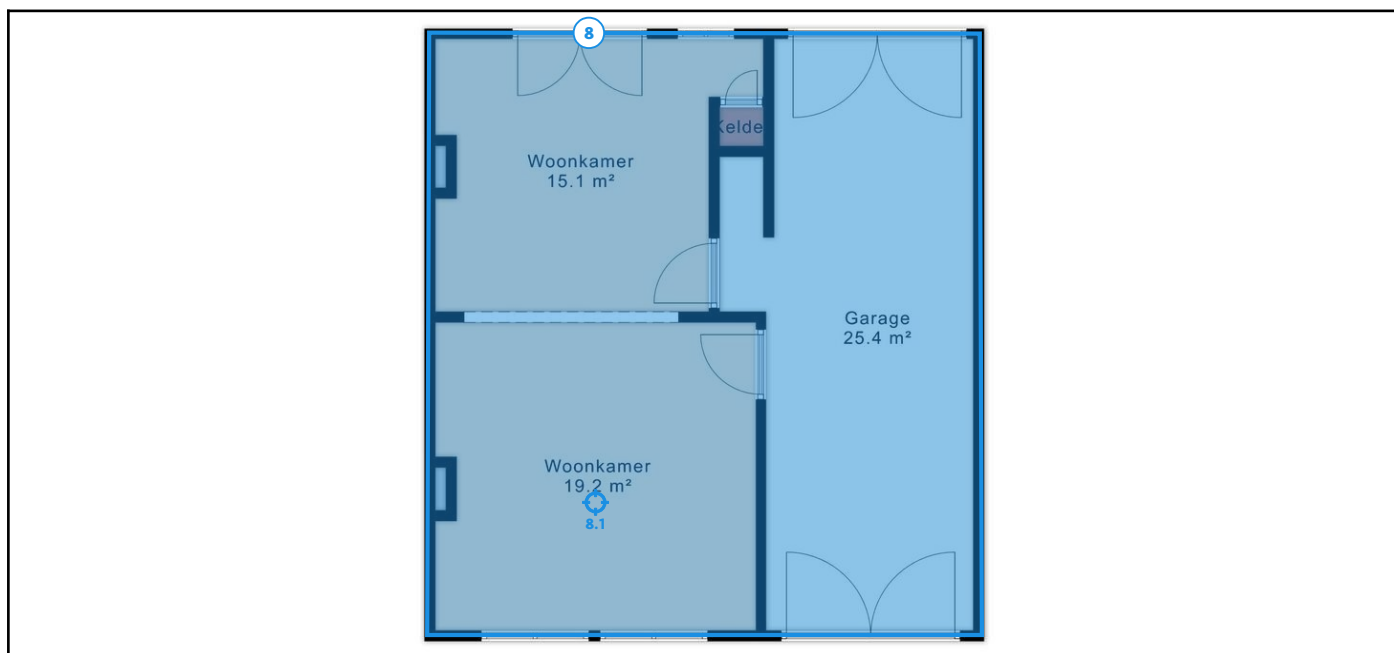
## Plan 1.7: Grondplan gelijkvloers plafonds

Beschrijving	Type	Actie
8. Pleisterwerk plafond - wooneenheid	Geen asbest	-
8.1 Code: MM02	Mengmonster	-

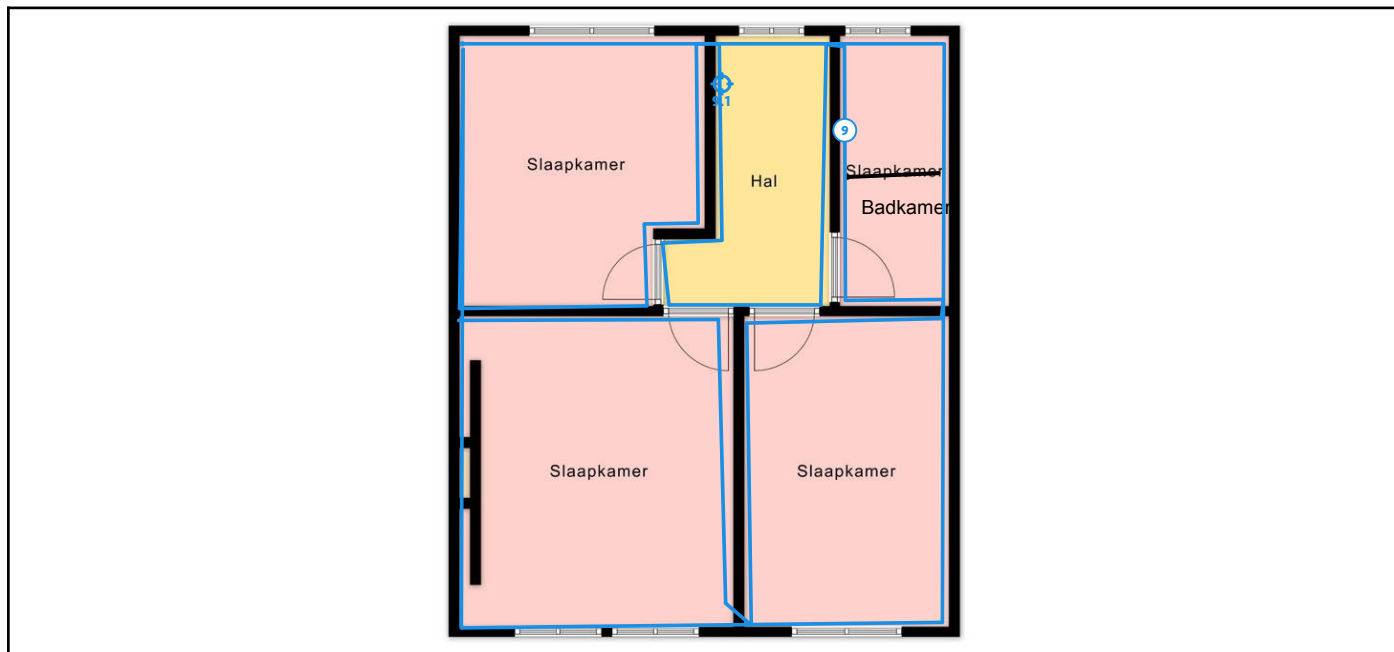
## Plan 1.8: Grondplan verdieping muren

Beschrijving	Type	Actie
9. Pleisterwerk muren - wooneenheid	Geen asbest	-
9.1 Code: MM01	Mengmonster	-

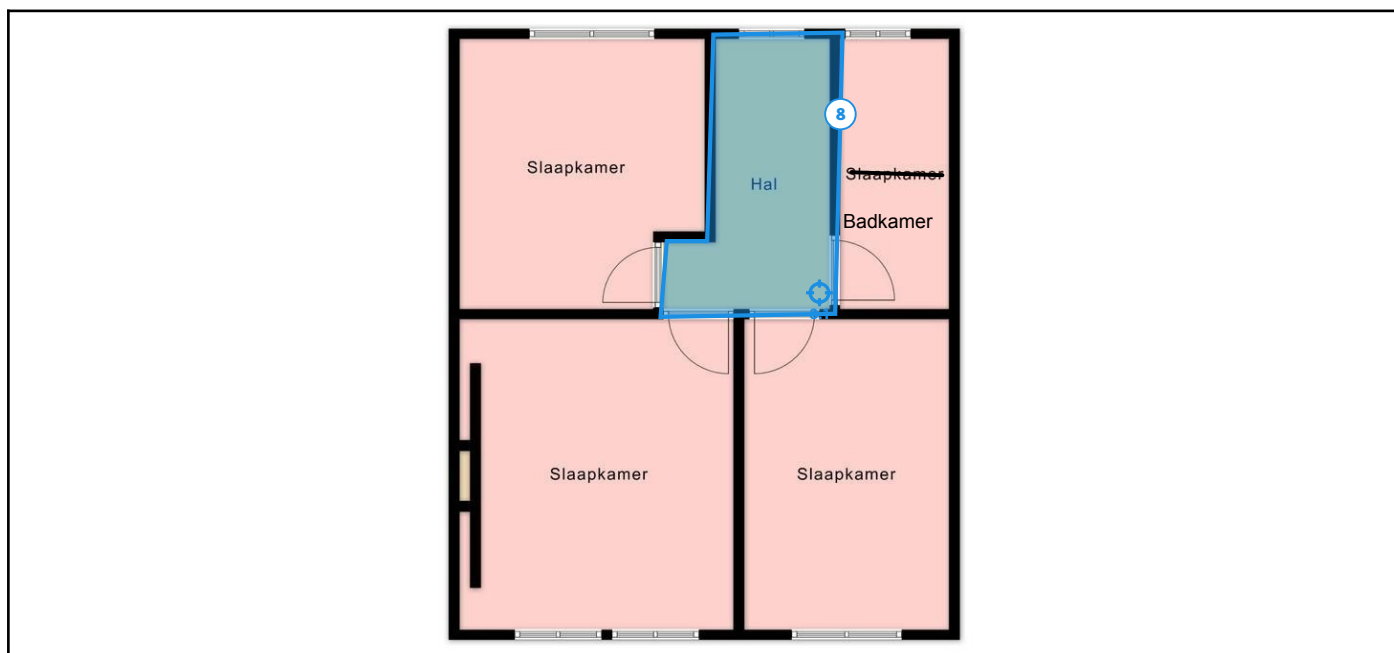
## Plan 1.9: Grondplan verdieping plafonds

Beschrijving	Type	Actie
8. Pleisterwerk plafond - wooneenheid	Geen asbest	-
8.1 Code: MM02	Mengmonster	-
