Asbestinventarisatetest

Kraenepoelpad 36, 9880 Aalter

Attestnummer : 20221219-000186.000

Uitgegeven op : 19.12.2022

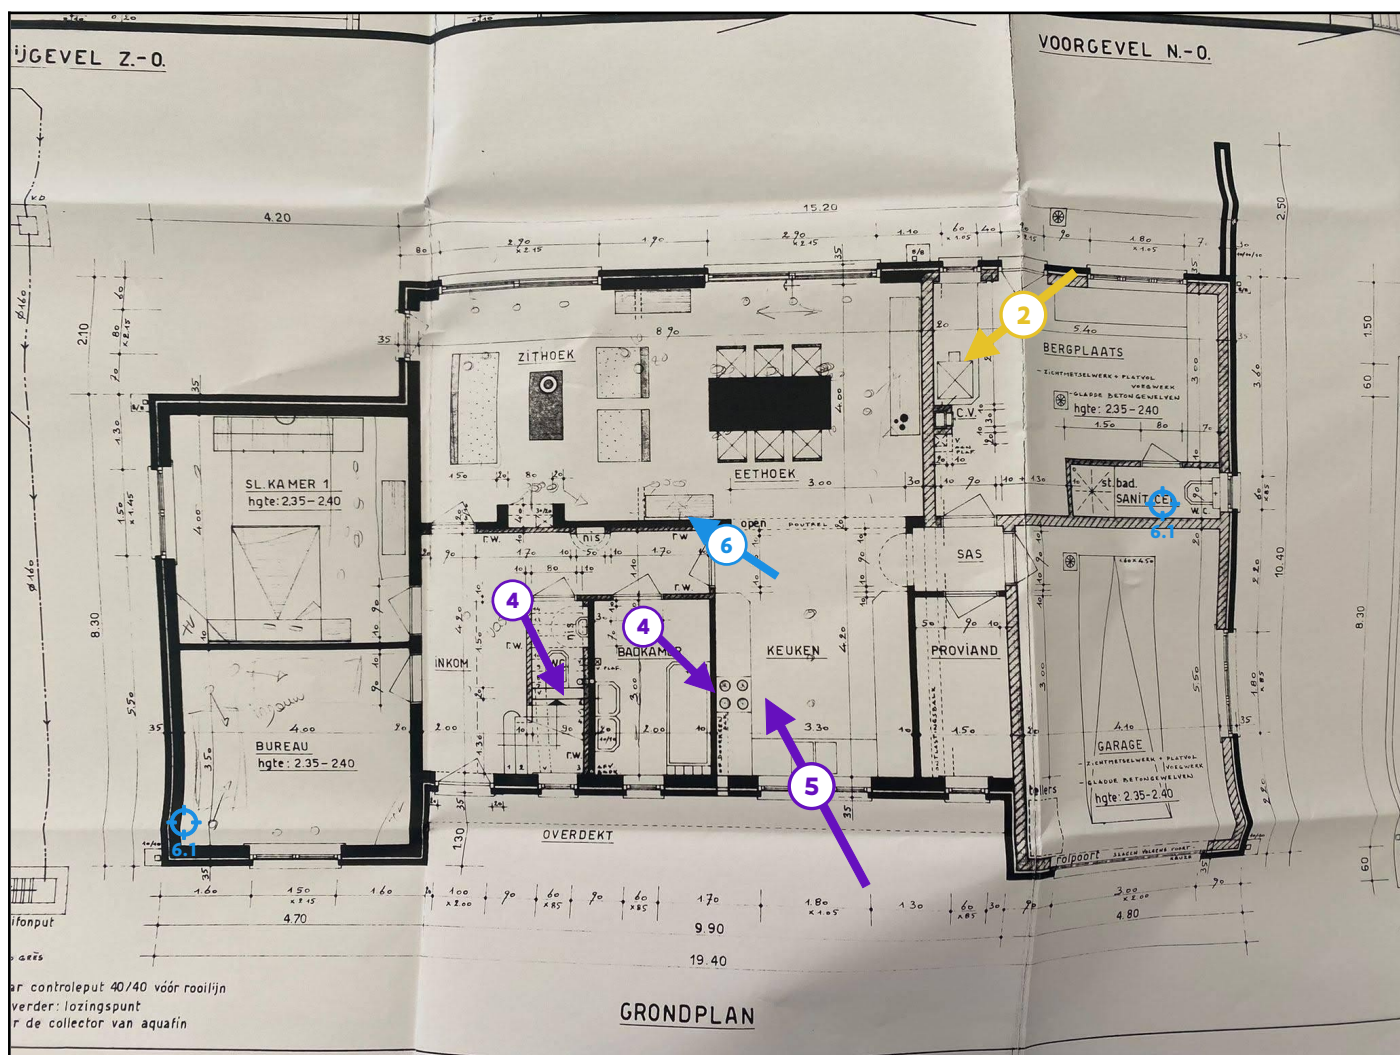
Plan 1.1: Gelijkvloers

Beschrijving	Type	Actie
2. Dichting brander	Asbestmateriaal	Zorgvuldig beheren
4. Tegellijm wandtegels: Badkamer, toilet en keuken	Advies	-
5. Plafonds afgewerkt met hout	Advies	-
6. Pleisterwerk wanden	Geen asbest	-
6.1 Code: ST 1	Mengmonster	-

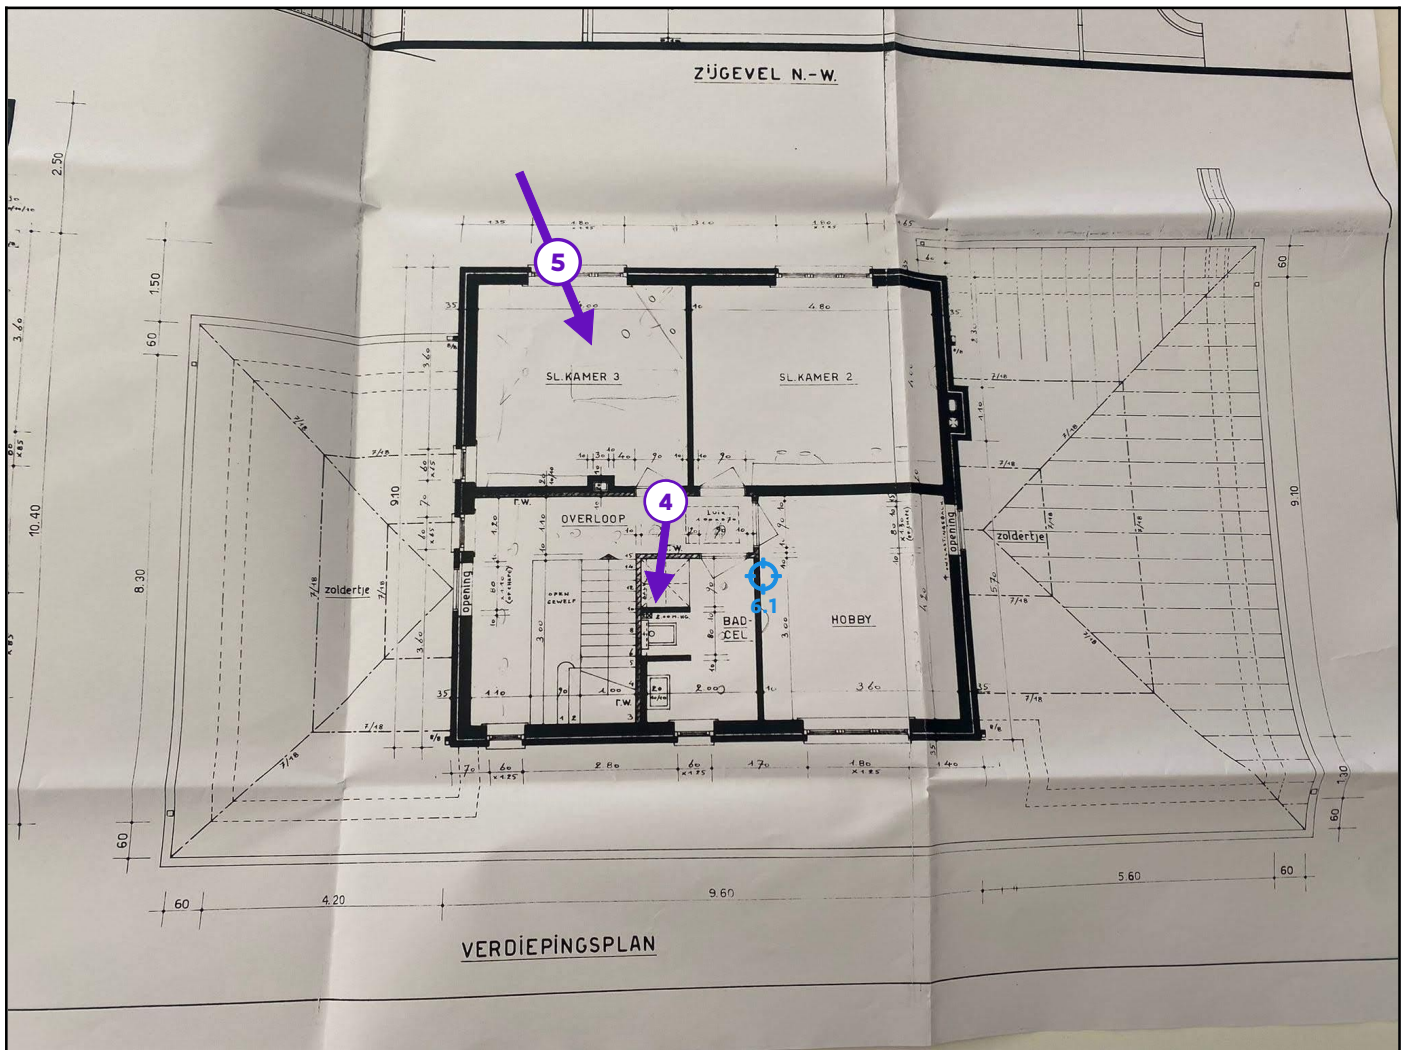
Plan 1.2: 1e Verdieping

Beschrijving	Type	Actie
4. Tegellijn wandtegels: Badkamer, toilet en keuken	Advies	-
5. Plafonds afgewerkt met hout	Advies	-
6. Pleisterwerk wanden	Geen asbest	-
6.1 Code: ST 1	Mengmonster	-

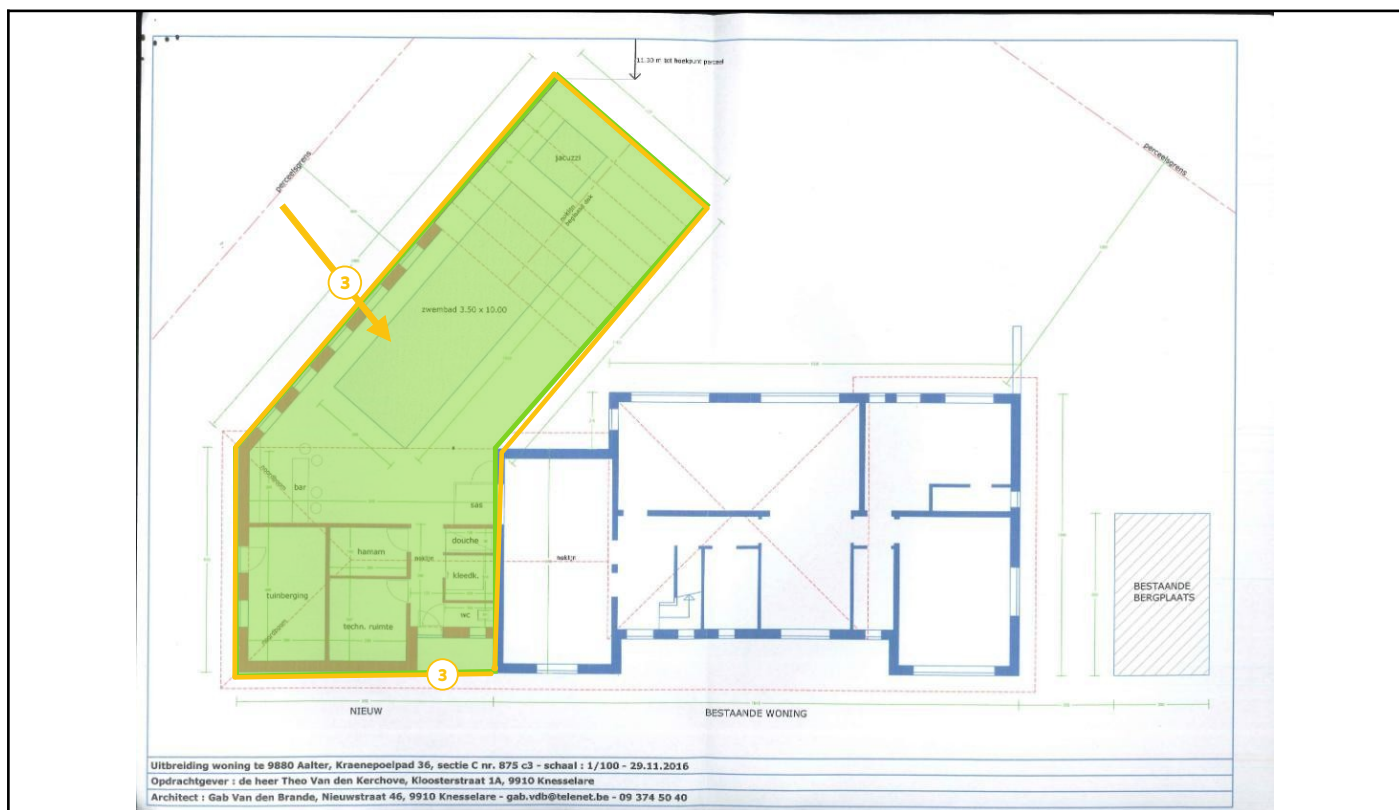
Plan 1.3: Deel plannen zwembad

Beschrijving	Type	Actie
3. Overdekt zwembad	Uitsluiting	-

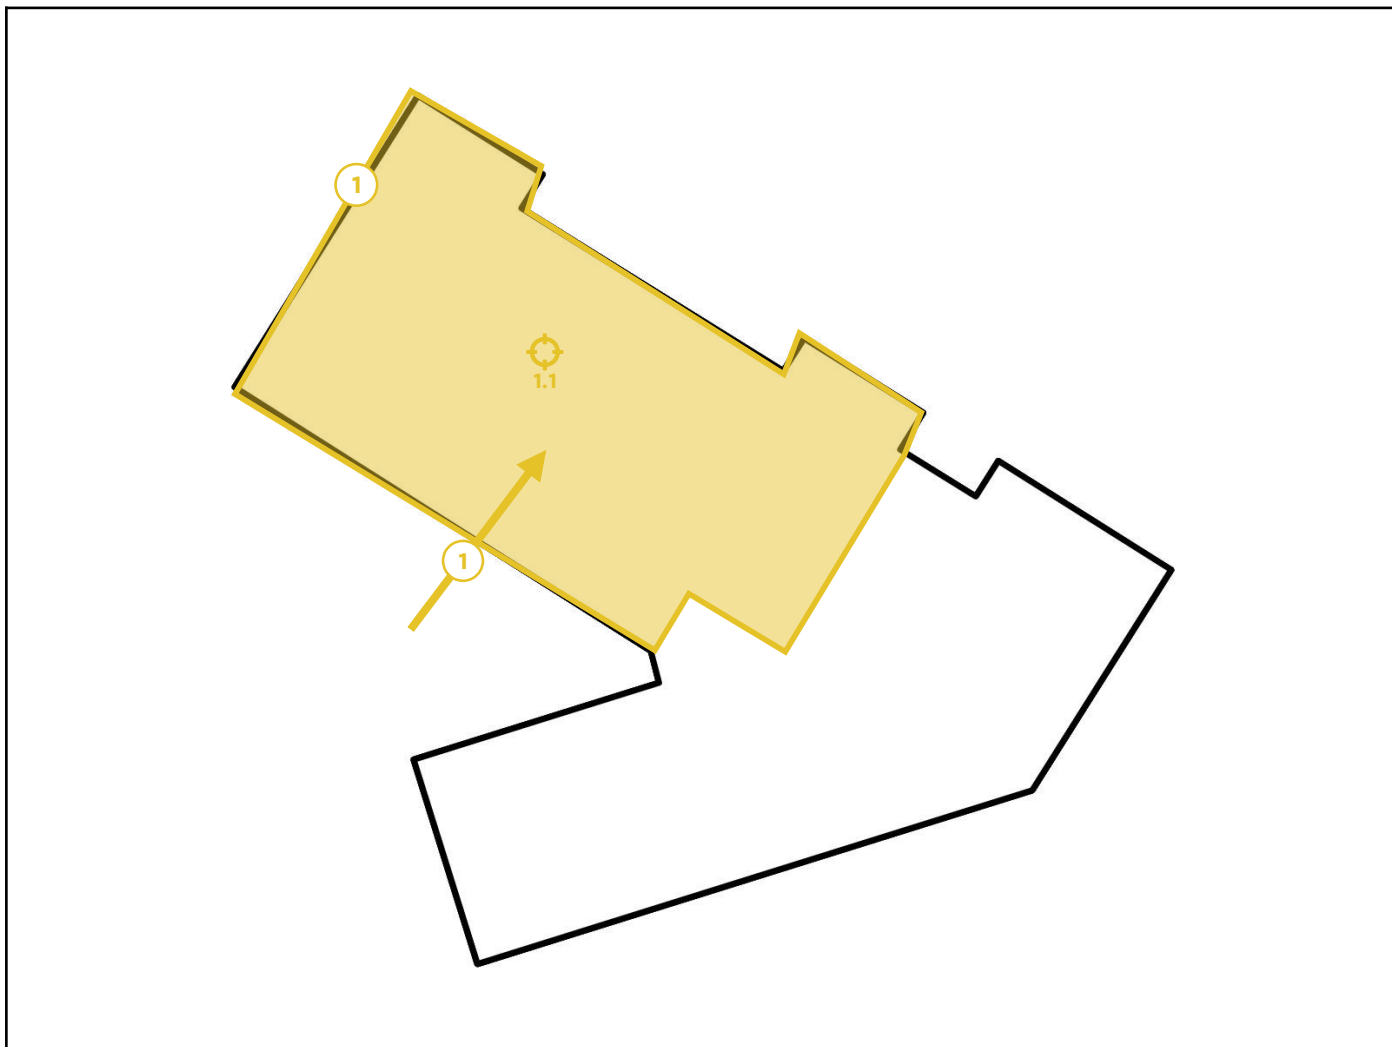
Plan 1.4: Hoofdgebouw plan

Beschrijving	Type	Actie
1. Onderdakplaat Woning + berging	Asbestmateriaal	Zorgvuldig beheren
1.1 Code: ST 2	Puntmonster	-

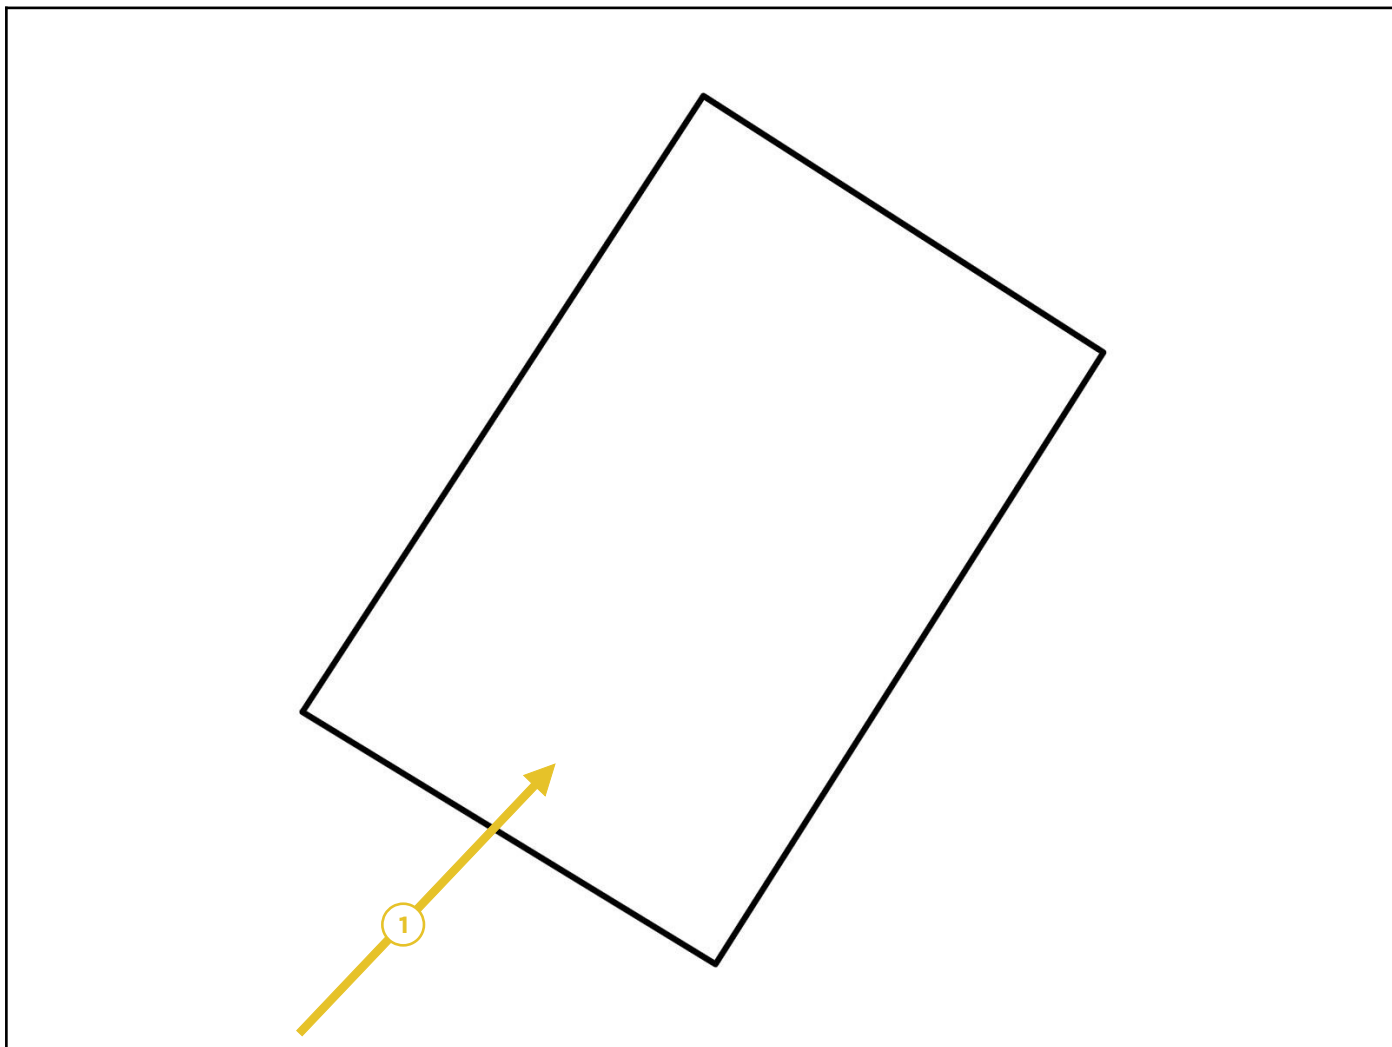
Plan 2.1: Bijgebouw plan

Beschrijving	Type	Actie
1. Onderdakplaat Woning + berging	Asbestmateriaal	Zorgvuldig beheren
