Asbestinventarisatetest

Zedelgemsesteenweg 241, 8480 Ichtegem

Attestnummer : 20241026-000106.000

Uitgegeven op : 26.10.2024

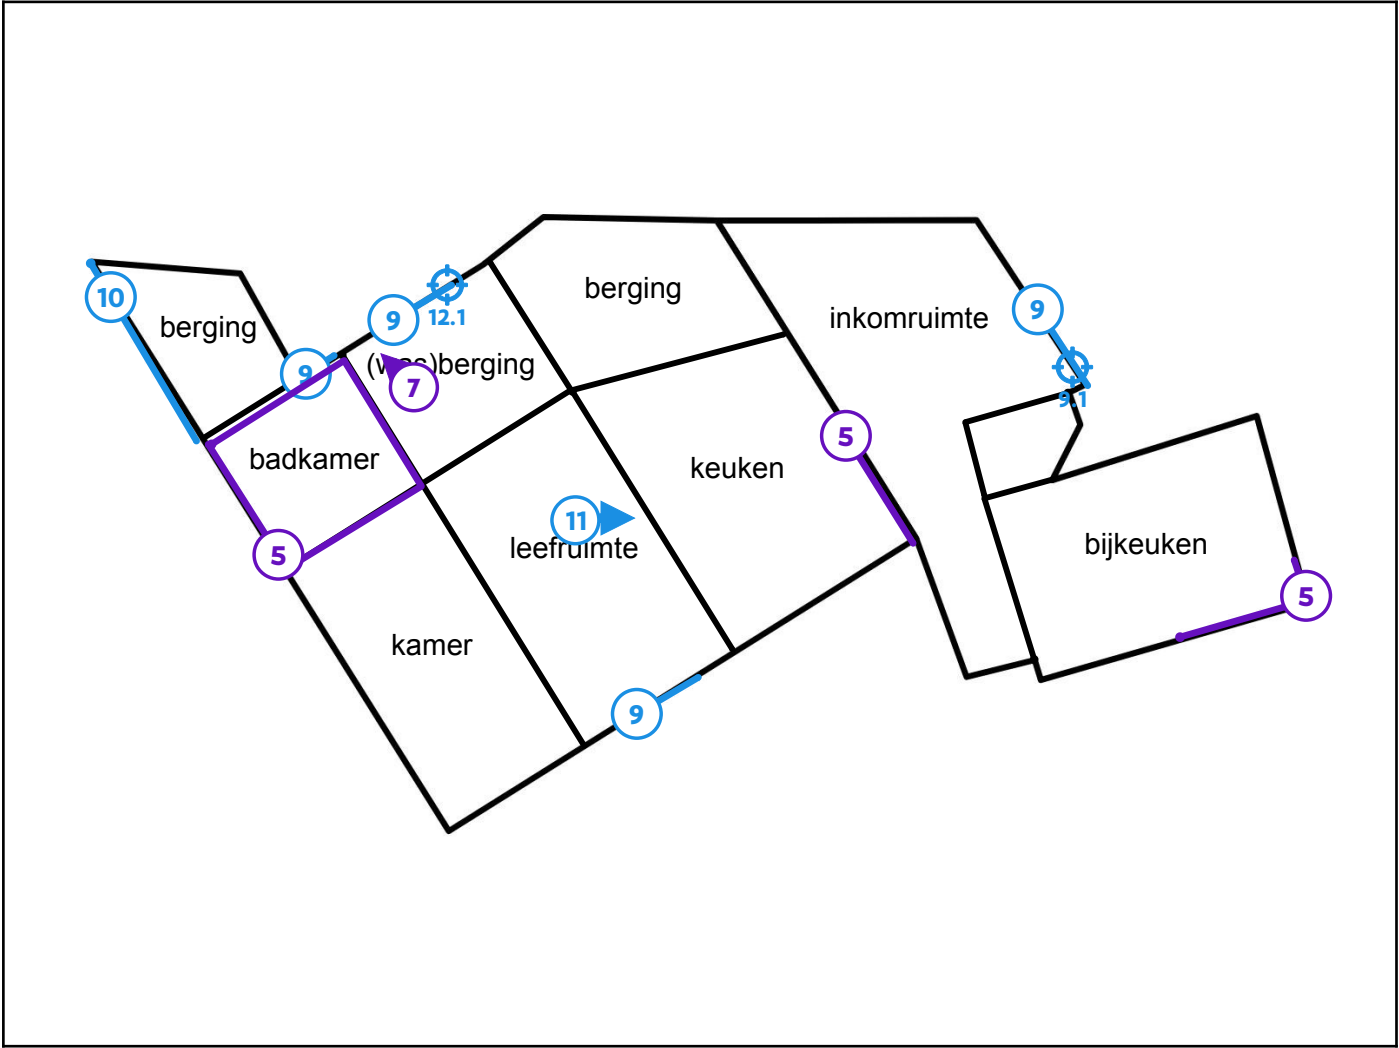
Plan 1.1: Plan gelijkvloers

Beschrijving	Type	Actie
5. Wandtegels	Advies	-
7. Gasgeiser	Advies	-
9. Mastiek ramen (enkele beglazing)	Geen asbest	-
9.1 Code: MM02	Mengmonster	-
10. Leien zijgevels	Geen asbest	-
11. Afdichtingskoord kachel	Geen asbest	-
12. Pleisterwerk muur	Geen asbest	-

12.1 Code: MM01	Mengmonster	-
-----------------	-------------	---

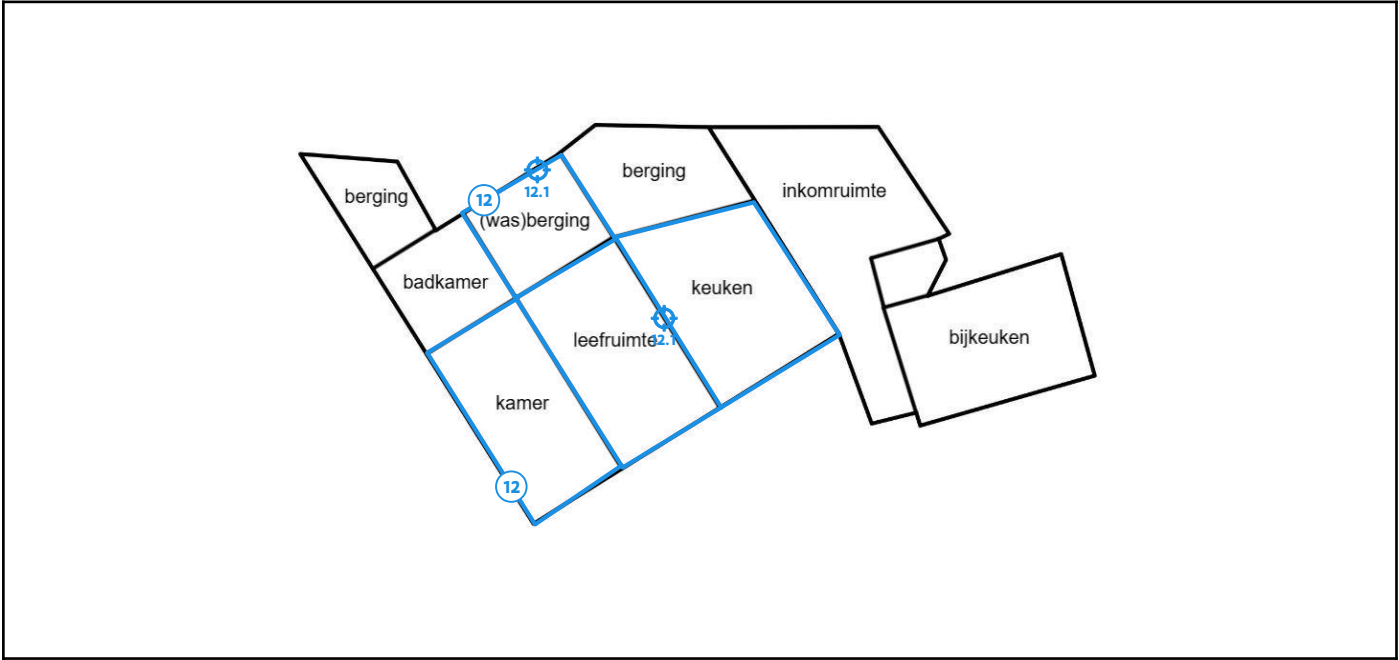
Plan 1.2: Plan gelijkvloers (pleisterwerk)

Beschrijving	Type	Actie
12. Pleisterwerk muur	Geen asbest	-
12.1 Code: MM01	Mengmonster	-

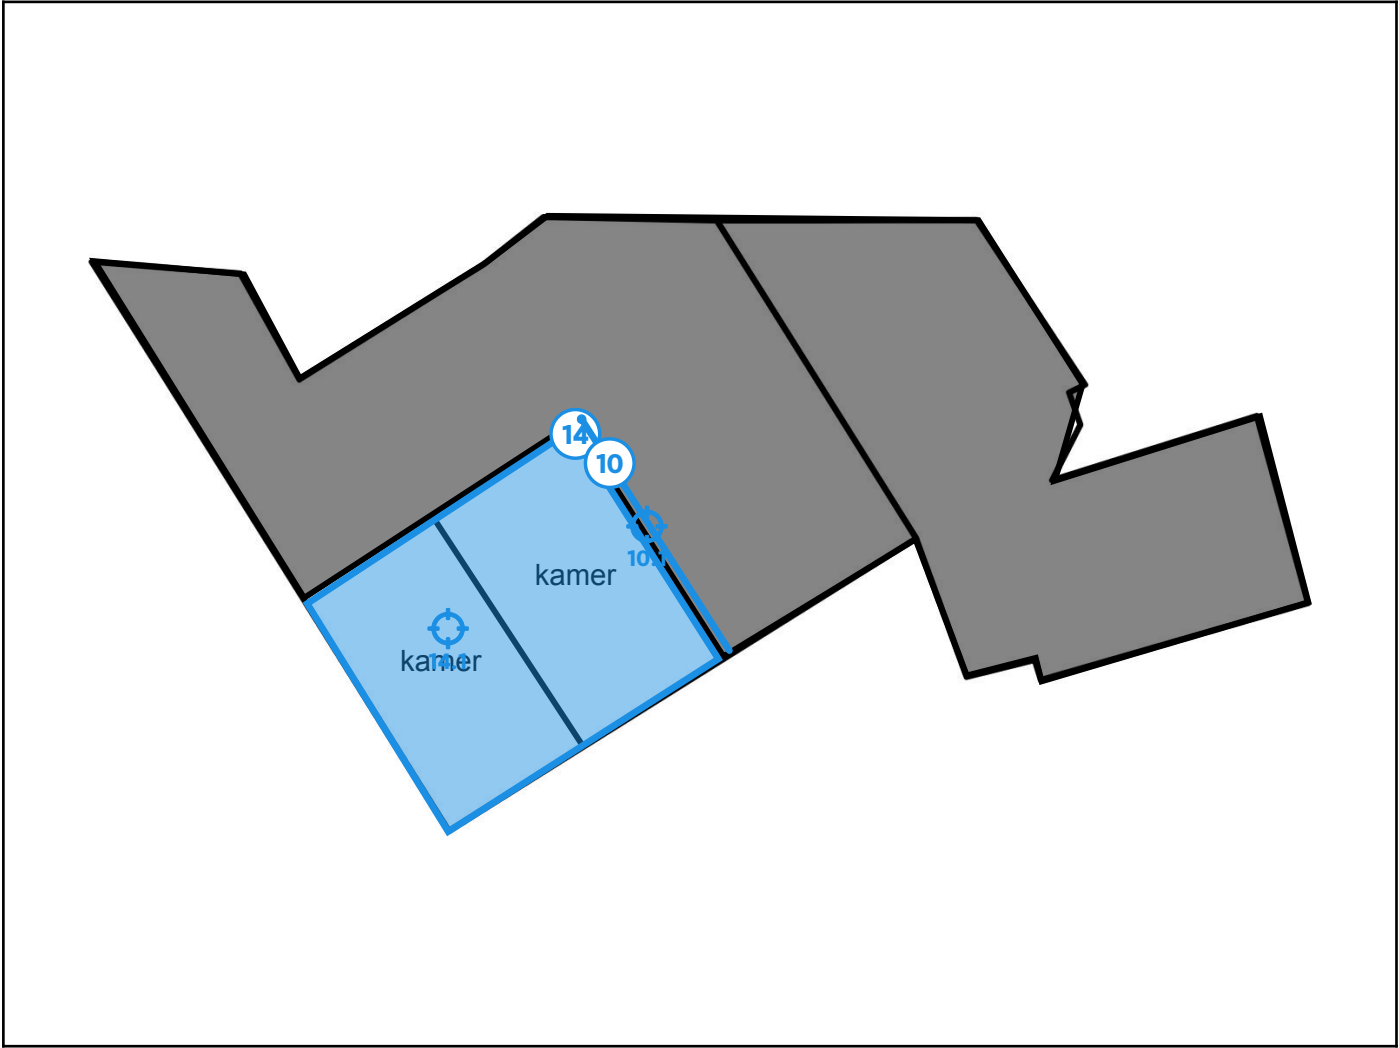
Plan 1.3: Plan verdieping

Beschrijving	Type	Actie
10. Leien zijgevels	Geen asbest	-
10.1 Code: MM05	Puntmonster	-
14. Ondervloer verdieping	Geen asbest	-
14.1 Code: MM03	Puntmonster	-

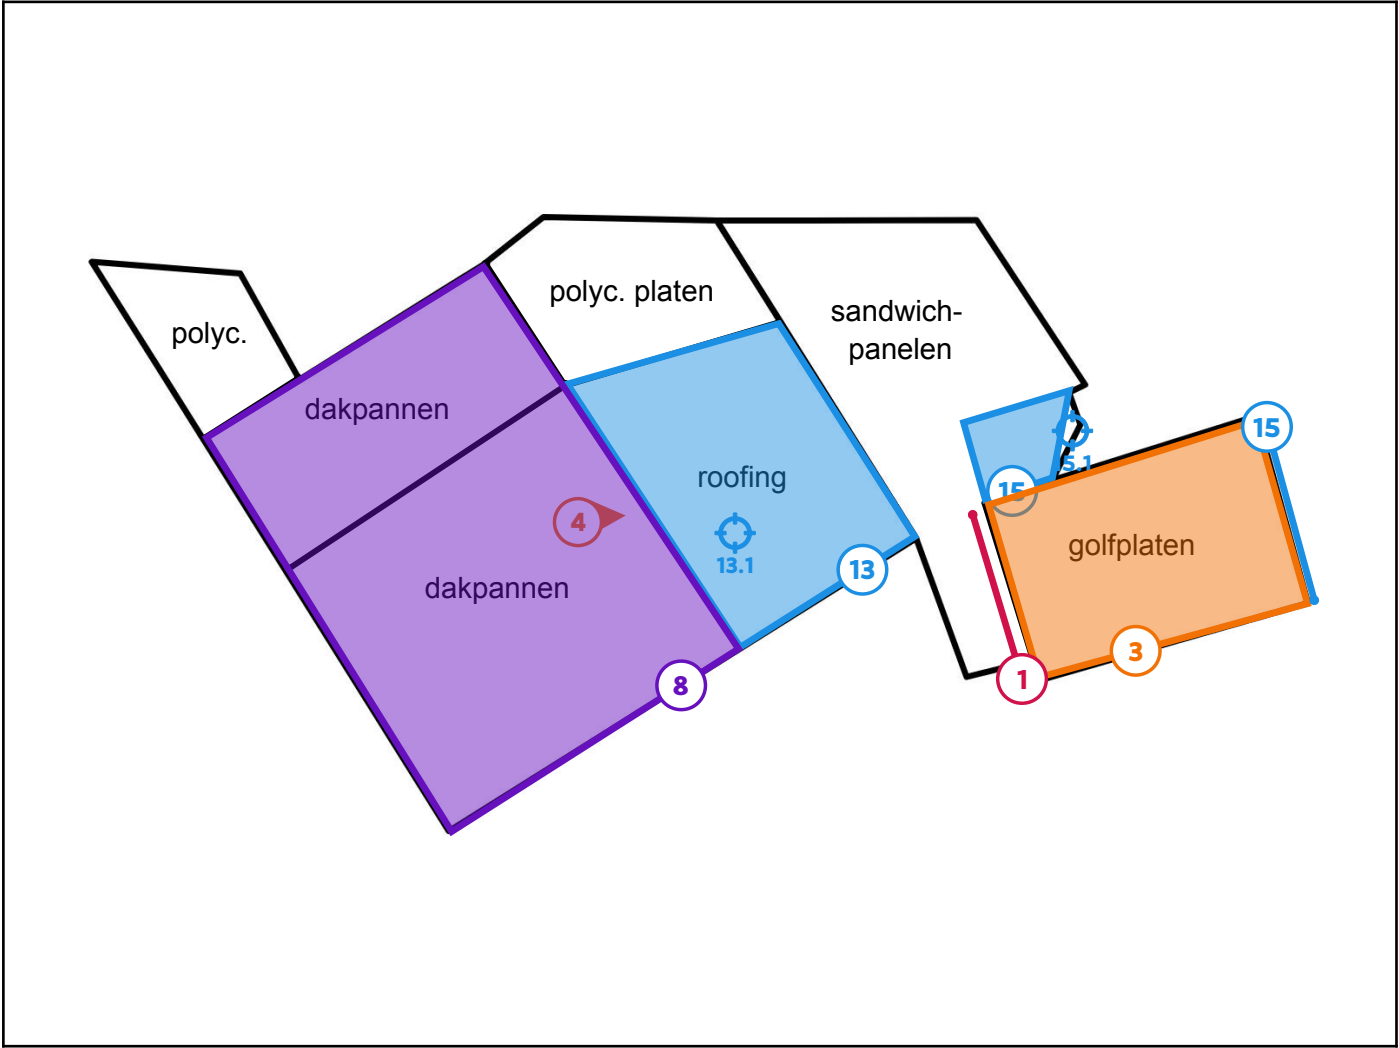
Plan 1.4: Plan daken

Beschrijving	Type	Actie
1. Afval in dakgoten van asbestcementdaken	Asbestmateriaal	Dringend verwijderen
3. Dak bijkeuken in golfplaten	Asbestmateriaal	Verwijderen
4. Rookafvoerbuïs	Asbestmateriaal	Verwijderen
8. Geen onderdak woning aanwezig	Advies	-
13. Plat dak in roofing	Geen asbest	-
13.1 Code: MM04	Puntmonster	-
15. Roofing op dak aanbouw	Geen asbest	-

15.1 Code: MM06	Mengmonster	-
-----------------	-------------	---

- Eenvoudige handelingen: mag via doe-het-zelf of door werknemer(s) met opleidingsattest eenvoudige handelingen
Het asbestmateriaal in de dakgoot mag via doe-het-zelf of door werknemer(s) met opleidingsattest eenvoudige handelingen verwijderd worden.
 - Gebruik steeds PBM's (persoonlijke beschermingsmiddelen) en bevochtig het sediment voor verwijdering.
 - Gebruik geen machines die emissie veroorzaken (hogedrukreiniger, bladblazer, enz.)
- Verzamel het afval in de daartoe bestemde asbestafvalzak en bezorg deze aan de bestemde sectie van het container- of recyclagepark.

- Eenvoudige handelingen: mag via doe-het-zelf of door werknemer(s) met opleidingsattest eenvoudige handelingen
De golfplaten mogen via doe-het-zelf of door werknemer(s) met opleidingsattest eenvoudige handelingen verwijderd worden.
 - Gebruik steeds PBM's (persoonlijke beschermingsmiddelen) en bevochtig het materiaal voor verwijdering.
 - Beschadig het materiaal niet en gebruik geen machines met hoge snelheid (boor, zaag, slijpmachine, etc.)

- Eenvoudige handelingen: mag via doe-het-zelf of door werknemer(s) met opleidingsattest eenvoudige handelingen
De rookafvoerbuïs mag via doe-het-zelf of door werknemer(s) met opleidingsattest eenvoudige handelingen verwijderd worden.
- Gebruik steeds PBM's (persoonlijke beschermingsmiddelen) en bevochtig het materiaal voor verwijdering.
- Beschadig het materiaal niet en gebruik geen machines met hoge snelheid (boor, zaag, slijpmachine, etc.)

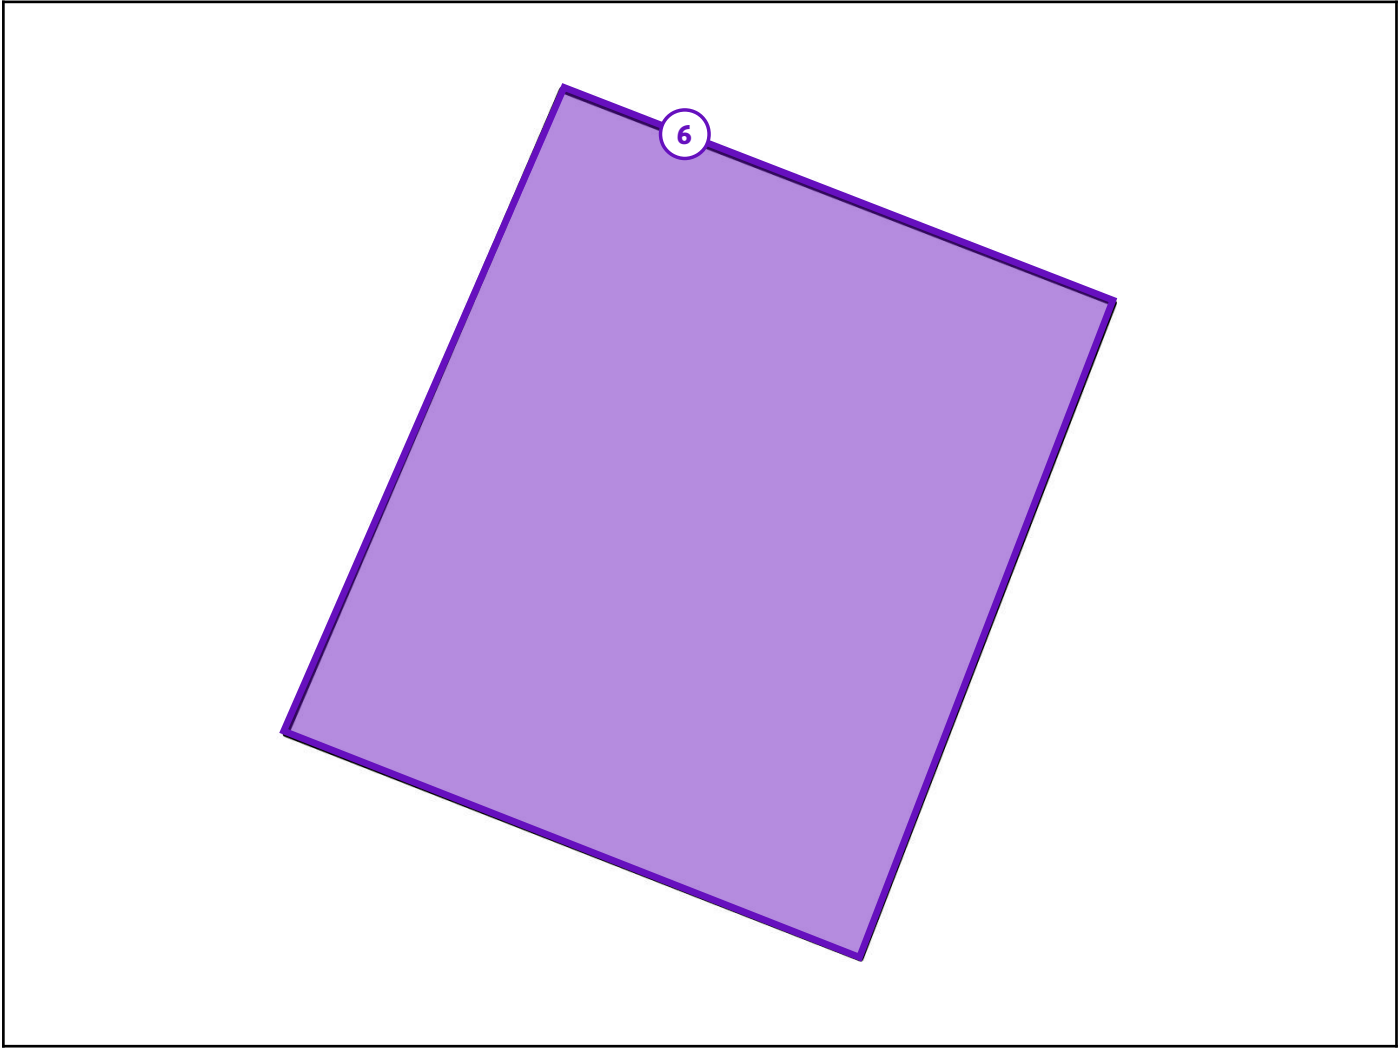
Plan 2.1: Plan tuinhuis

Beschrijving	Type	Actie
6. Vinylvloer tuinhuis	Advies	-

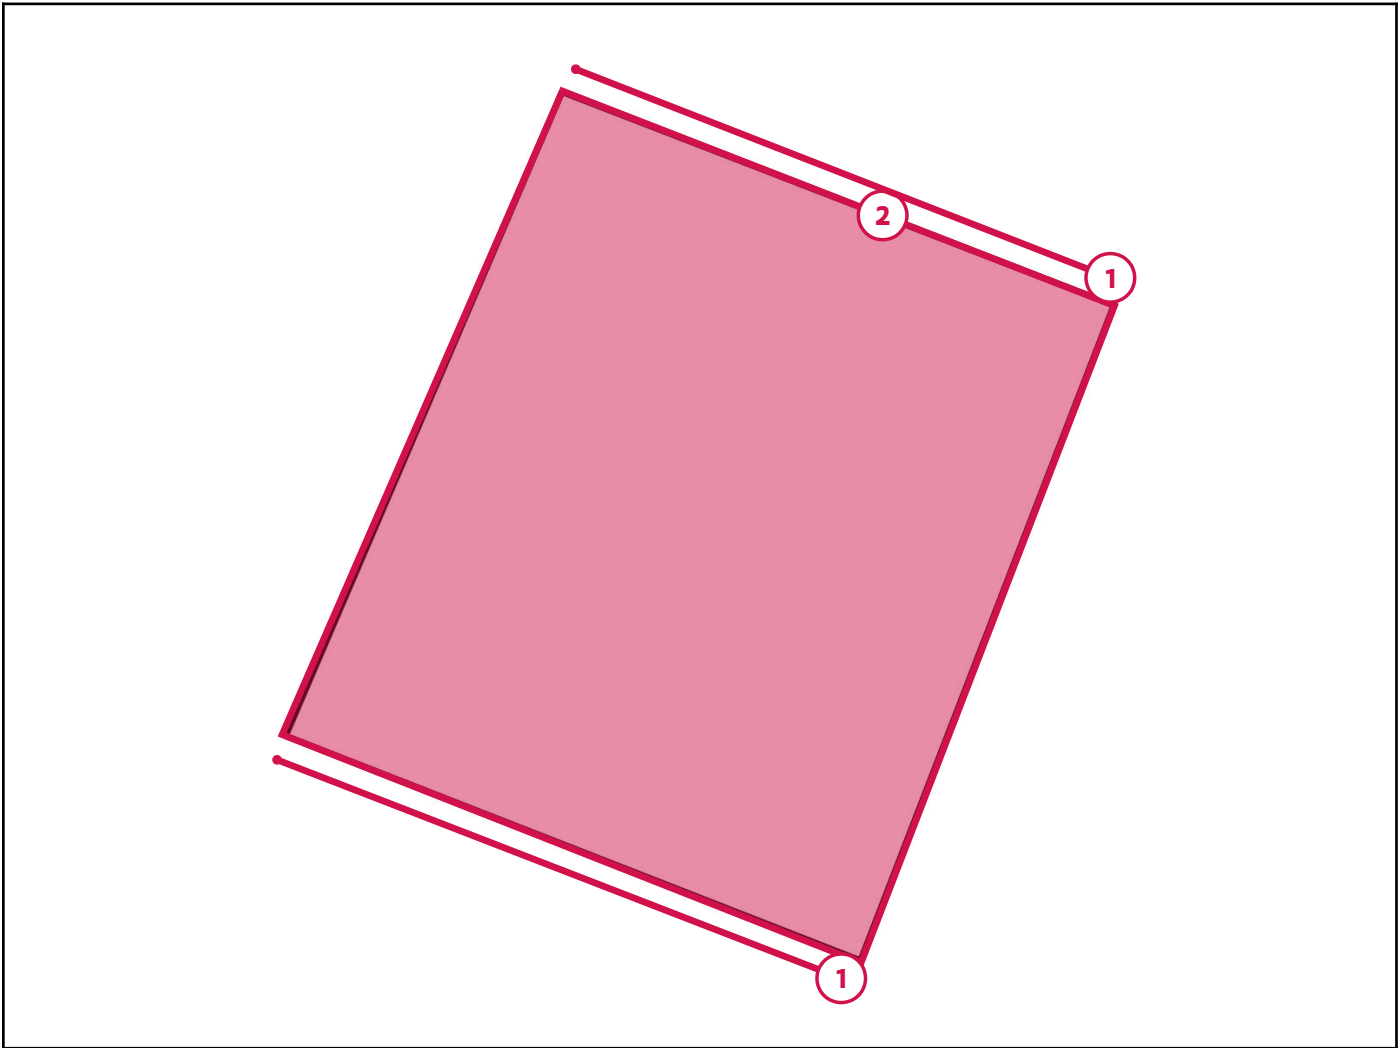
Plan 2.2: Dak tuinhuis

Beschrijving	Type	Actie
1. Afval in dakgoten van asbestcementdaken	Asbestmateriaal	Dringend verwijderen
2. Dak tuinhuis in golfplaten	Asbestmateriaal	Dringend verwijderen

- Eenvoudige handelingen: mag via doe-het-zelf of door werknemer(s) met opleidingsattest eenvoudige handelingen
De golfplaten mogen via doe-het-zelf of door werknemer(s) met opleidingsattest eenvoudige handelingen verwijderd worden.
 - Gebruik steeds PBM's (persoonlijke beschermingsmiddelen) en bevochtig het materiaal voor verwijdering.
 - Beschadig het materiaal niet en gebruik geen machines met hoge snelheid (boor, zaag, slijpmachine, etc.)
