Asbestinventarisatetest

Duinenstraat 295, 8450 Bredene

Attestnummer : 20240514-001036.000

Uitgegeven op : 14.05.2024

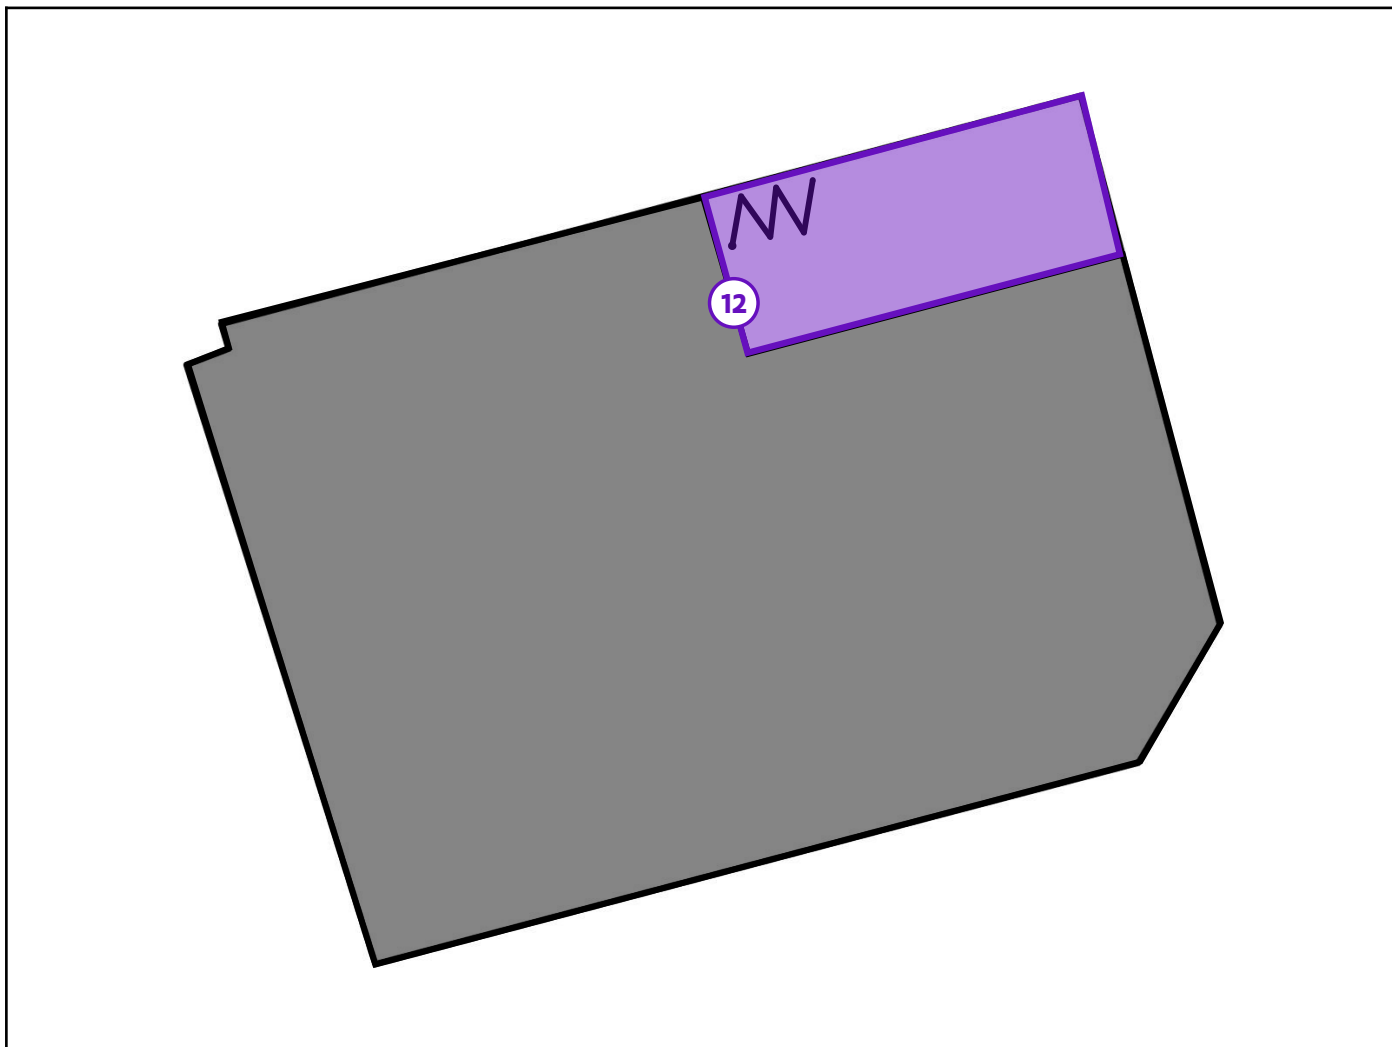
Plan 1.1: Plan kelder

Beschrijving	Type	Actie
12. Kelder volledig onder water	Beperking	-

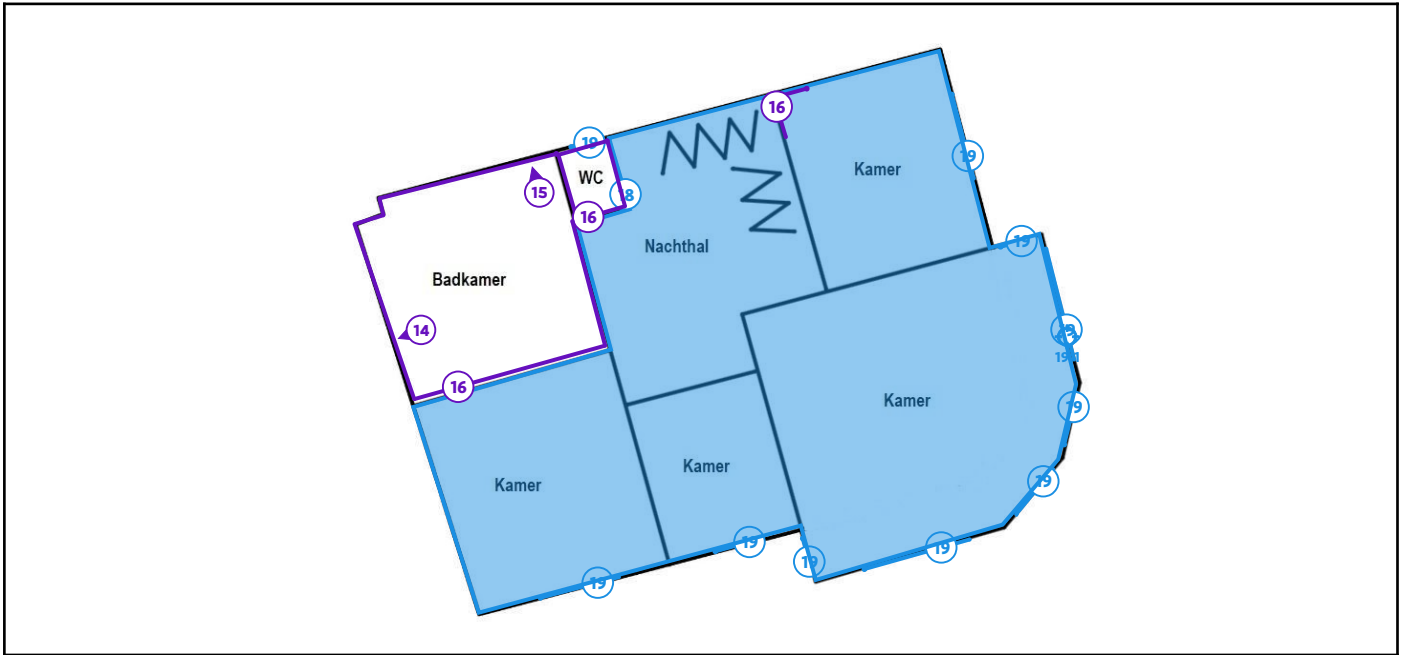
Plan 1.4: Plan 1ste verdieping

Beschrijving	Type	Actie
14. Oude gaswandkachel	Advies	-
15. Gasgeiser	Advies	-
16. Wandtegels	Advies	-
18. Vloerbekleding trap en vinylvloer	Geen asbest	-
19. Mastiek ramen	Geen asbest	-
19.1 Code: MM03	Mengmonster	-

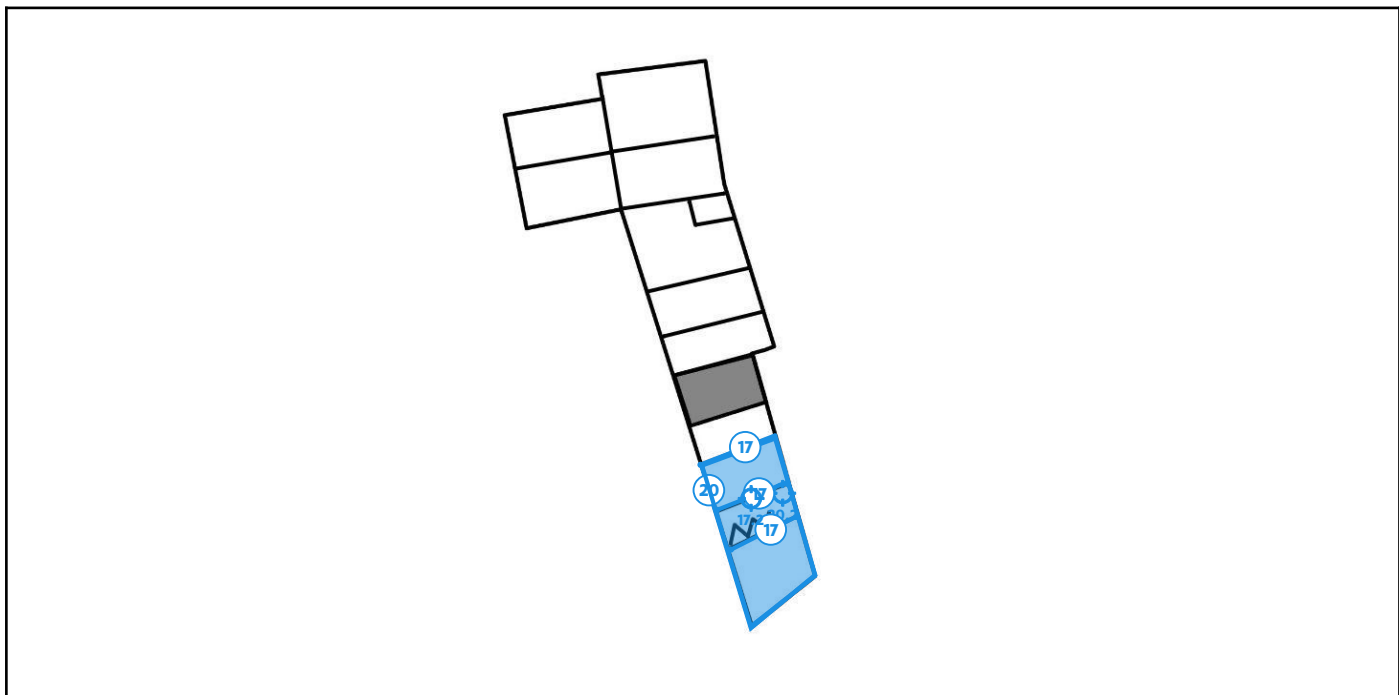
Plan 2.2: Plan gelijkvloers (pleisterwerk)

Beschrijving	Type	Actie
17. Pleisterwerk muur	Geen asbest	-
17.2 Code: MM06	Mengmonster	-
20. Pleisterwerk plafond	Geen asbest	-
20.2 Code: MM07	Mengmonster	-

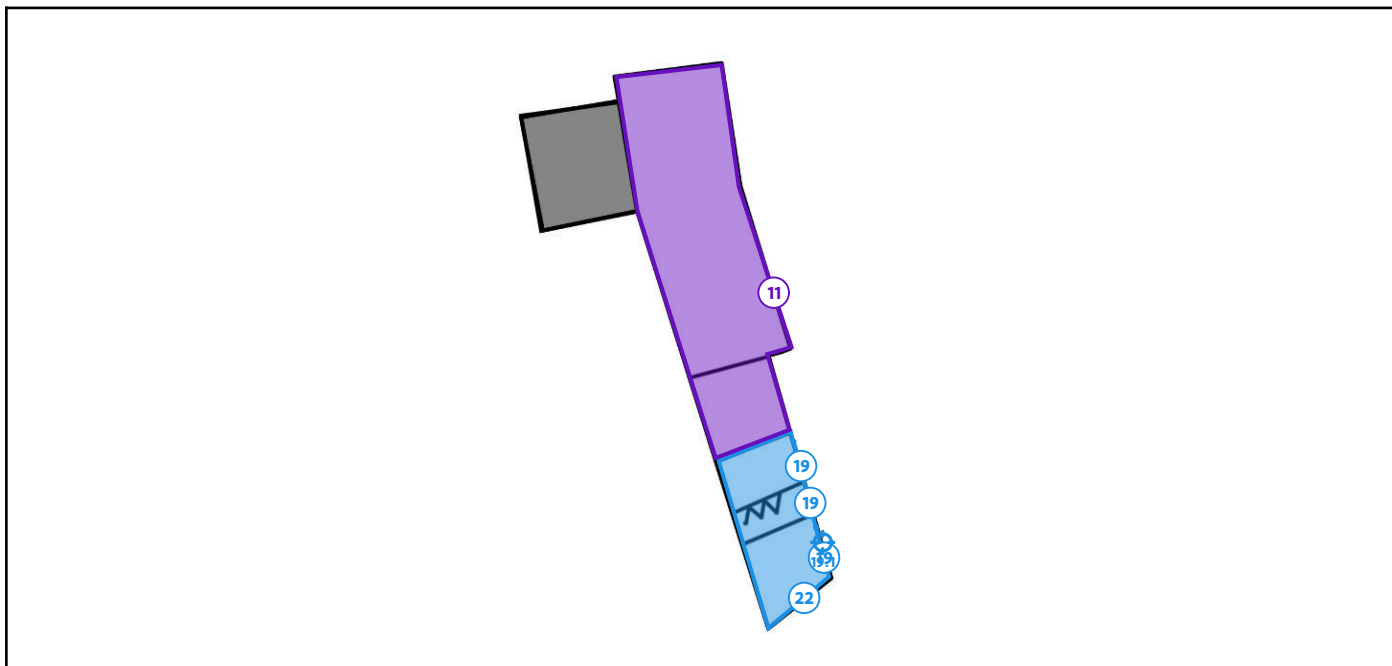
Plan 2.3: Plan verdieping

Beschrijving	Type	Actie
11. 2 niet-toegankelijke ruimtes	Beperking	-
19. Mastiek ramen	Geen asbest	-
19.1 Code: MM03	Mengmonster	-
22. Vinylvloer bijgebouwen	Geen asbest	-

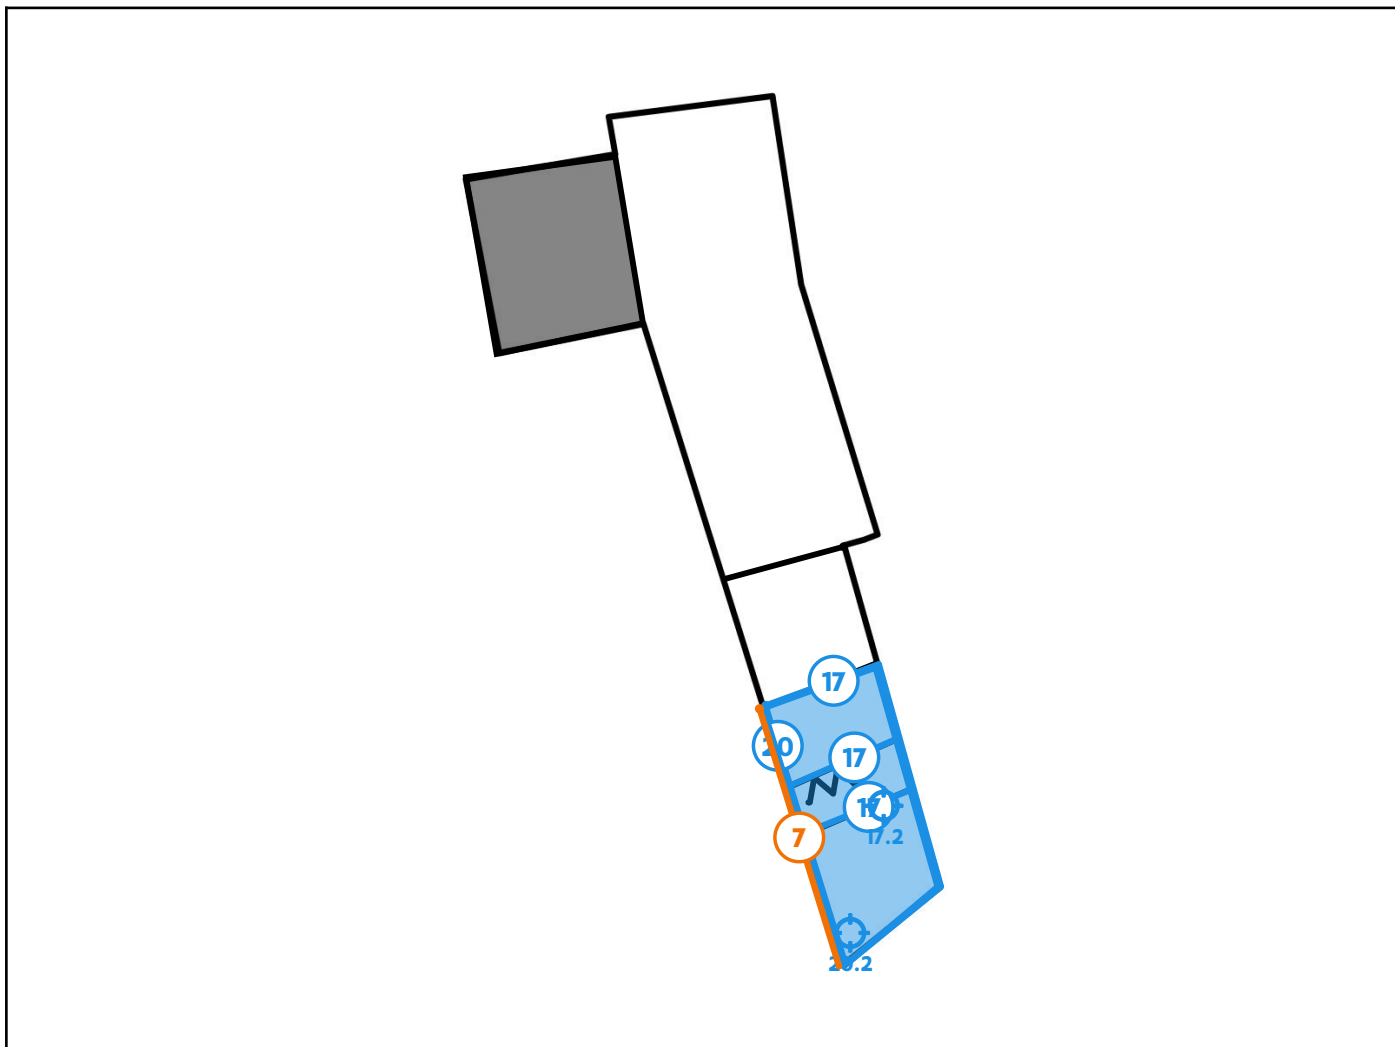
Plan 2.4: Plan verdieping (pleisterwerk)

Beschrijving	Type	Actie
7. Leien achtergevel	Asbestmateriaal	Verwijderen
17. Pleisterwerk muur	Geen asbest	-
17.2 Code: MM06	Mengmonster	-
20. Pleisterwerk plafond	Geen asbest	-
20.2 Code: MM07	Mengmonster	-

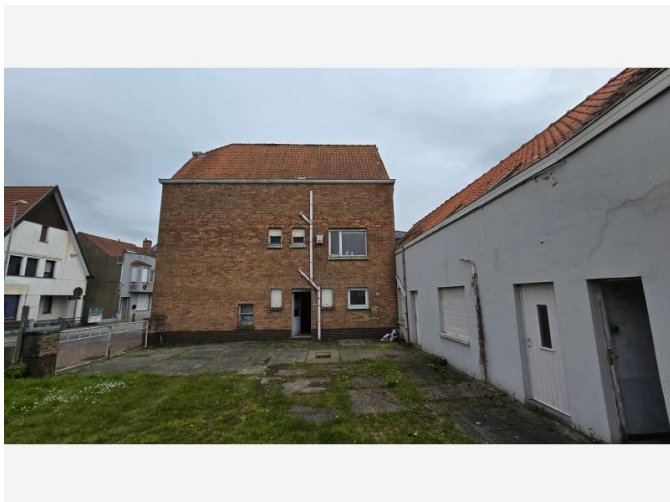
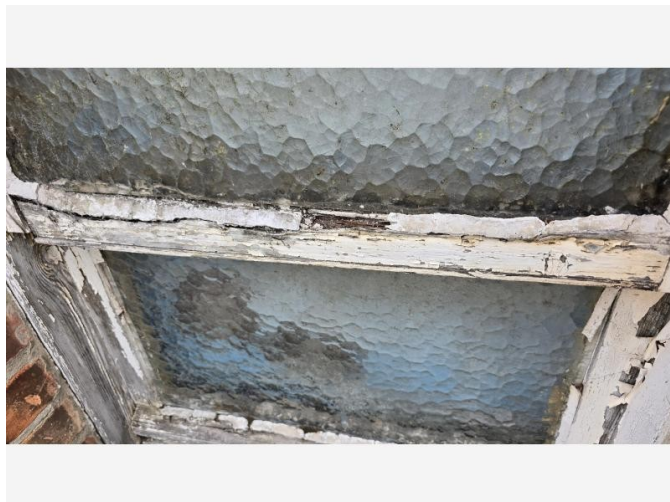
Fiche 19: Mastiek ramen

Geen asbest

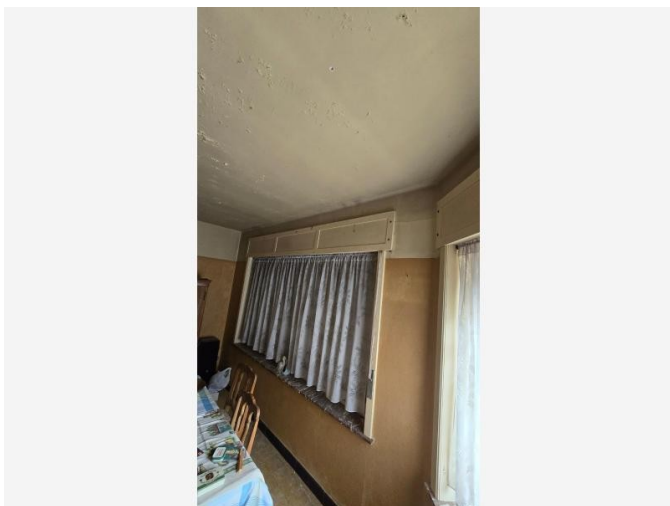
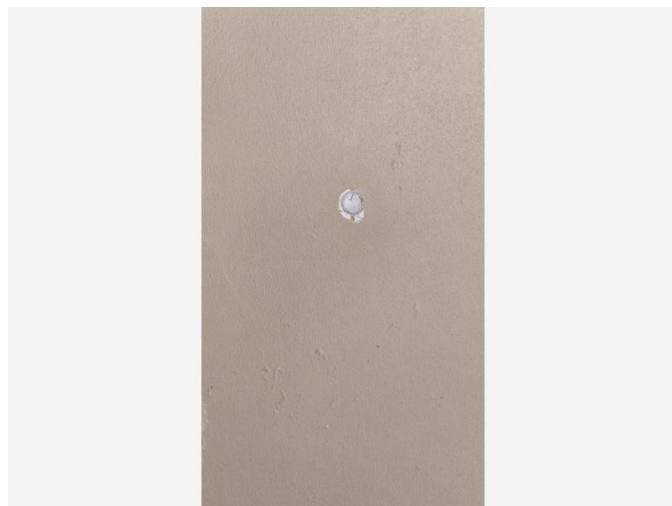
Fiche 20: Pleisterwerk plafond

Geen asbest

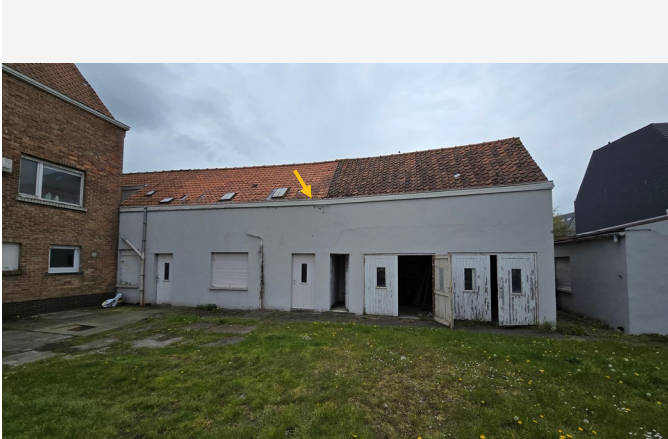
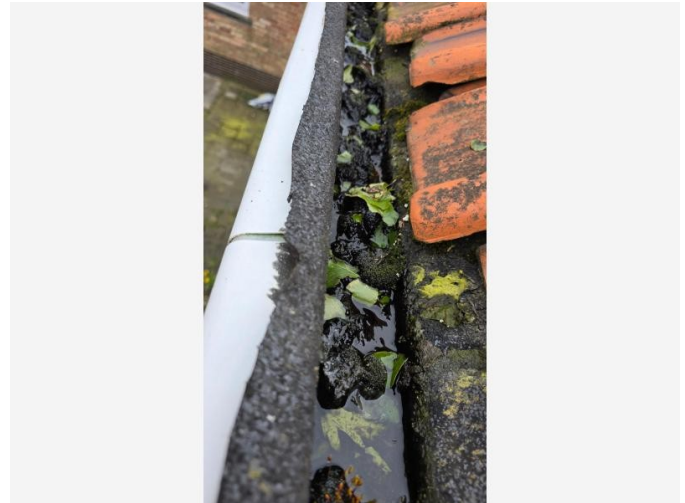
Fiche 21: Roofing dakgootbekleding

Geen asbest

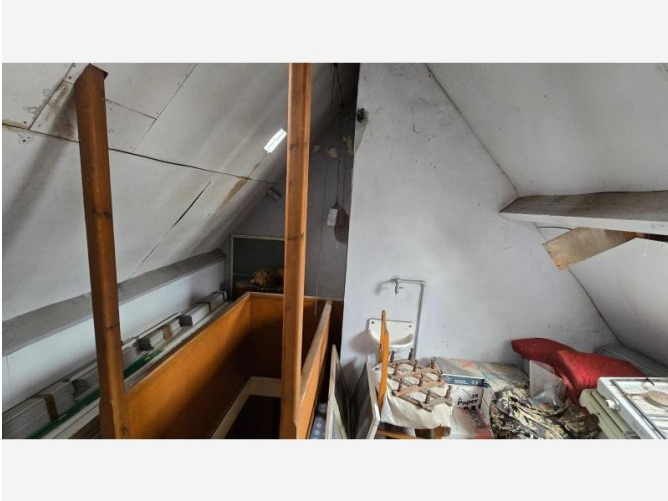
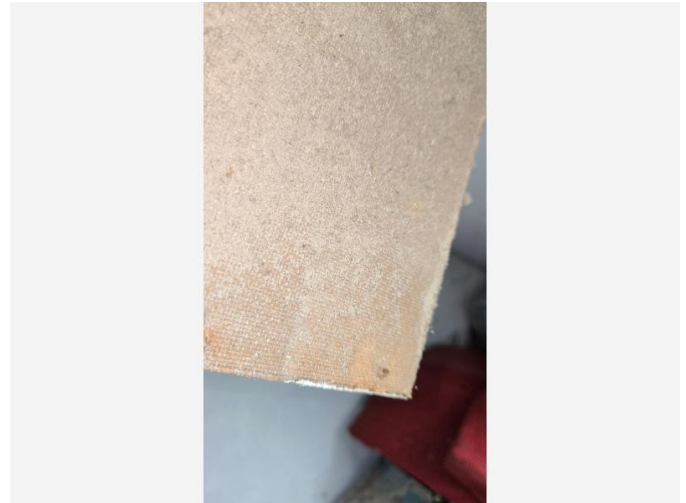
Fiche 23: Onderdak woning

Geen asbest

Beschrijving	Onderdak woning
Omgeving	Binnen
Primaire drager	Schuin dak
Identificatiemethode	Vaststelling zonder monstername
Destructieve handeling voor identificatie	Nee
Opmerking	De onderdakplaten zijn gefabriceerd uit geperste houtvezels.

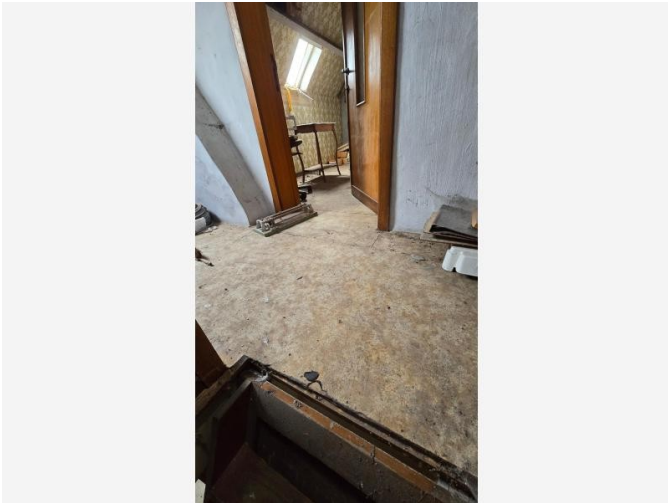
Fiche 25: Vinylvloer 3de verdieping

Geen asbest
