Asbestinventarisatetest

Moretusstraat 49, 2660 Antwerpen

Attestnummer : 20241006-000034.000

Asbestveilig (maar niet asbestvrij)

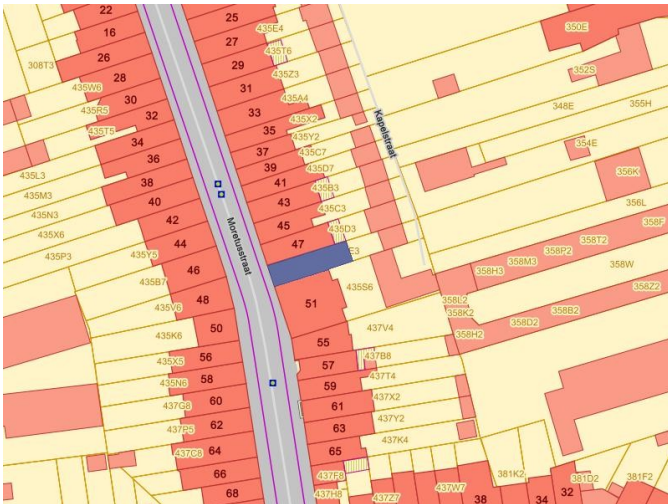
Zone 1: Woning

- 1 Asbestmateriaal**
- 2 Beperkingen**
- 0 Uitsluitingen
- 0 Roerende goederen
- 0 Puin, steenslag, (water)bodem
- 1 Advies**
- 1 Geen asbest**
