Asbestinventarisatetest

Zuid-Australiestraat 39, 8760 Meulebeke

Attestnummer : 20240506-000018.001

Uitgegeven op : 06.05.2024

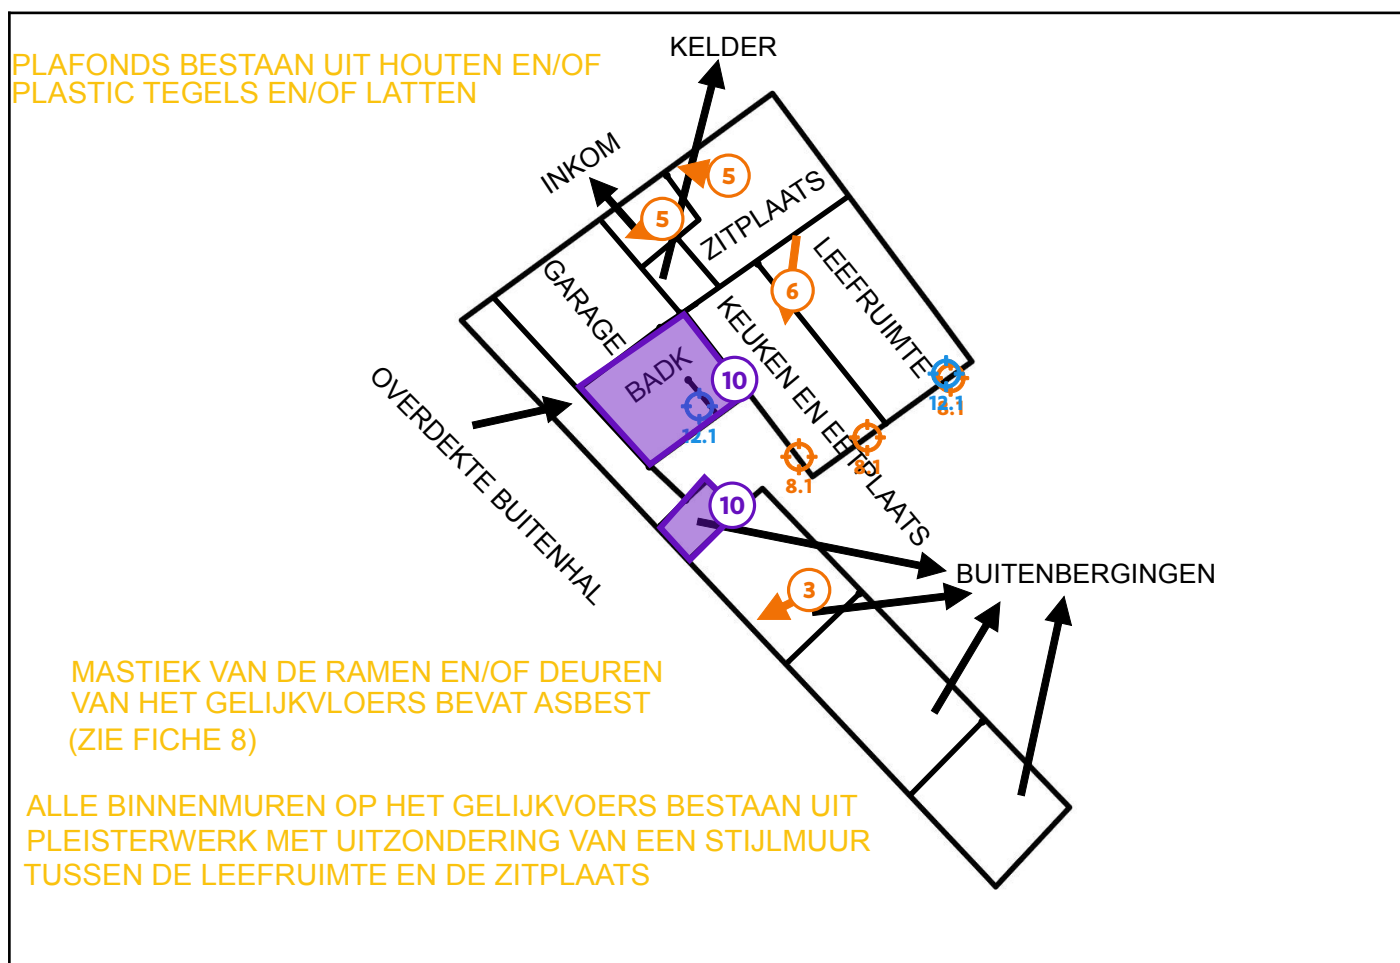
Plan 1.2: gelijkvloers

Beschrijving	Type	Actie
3. BITUMENVELLEN ONDERZIJDE SPOELBAK KEUKEN BUITENBERGING	Asbestmateriaal	Verwijderen
5. BAKELIET	Asbestmateriaal	Verwijderen
6. BITUMENVELLEN ONDERZIJDE SPOELBAK KEUKEN	Asbestmateriaal	Verwijderen
8. MASTIEK RONDON RAMEN EN/OF DEUREN	Asbestmateriaal	Verwijderen
8.1 Code: MM002	Puntmonster	-
10. EVT LIJM ONDER FIAENCES BADKAMER EN BUITENRUIMTE	Advies	-
12. PLEISTERWERK BINNENMUREN	Geen asbest	-

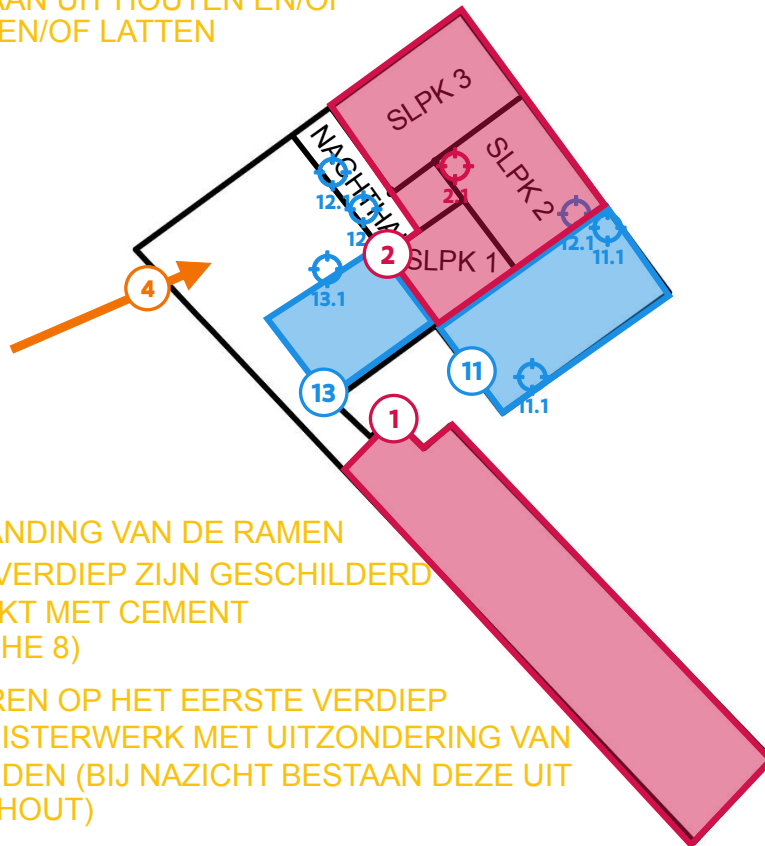
Plan 1.3: eerste verdiep

Beschrijving	Type	Actie
1. GOLFPLATEN BUITENBERGING	Asbestmateriaal	Dringend verwijderen
2. KARTONLAAG VINYLZEIL	Asbestmateriaal	Dringend verwijderen
2.1 Code: MM005	Puntmonster	-
4. LEIEN ZIJGEVEL WONING	Asbestmateriaal	Verwijderen
8. MASTIEK RONDOM RAMEN EN/OF DEUREN	Asbestmateriaal	Verwijderen
11. ROOFING DAK 2	Geen asbest	-
11.1 Code: MM003	Puntmonster	-

12. PLEISTERWERK BINNENMUREN	Geen asbest	-
12.1 Code: MM004	Mengmonster	-
13. ROOFING DAK 1	Geen asbest	-
13.1 Code: MM001	Puntmonster	-

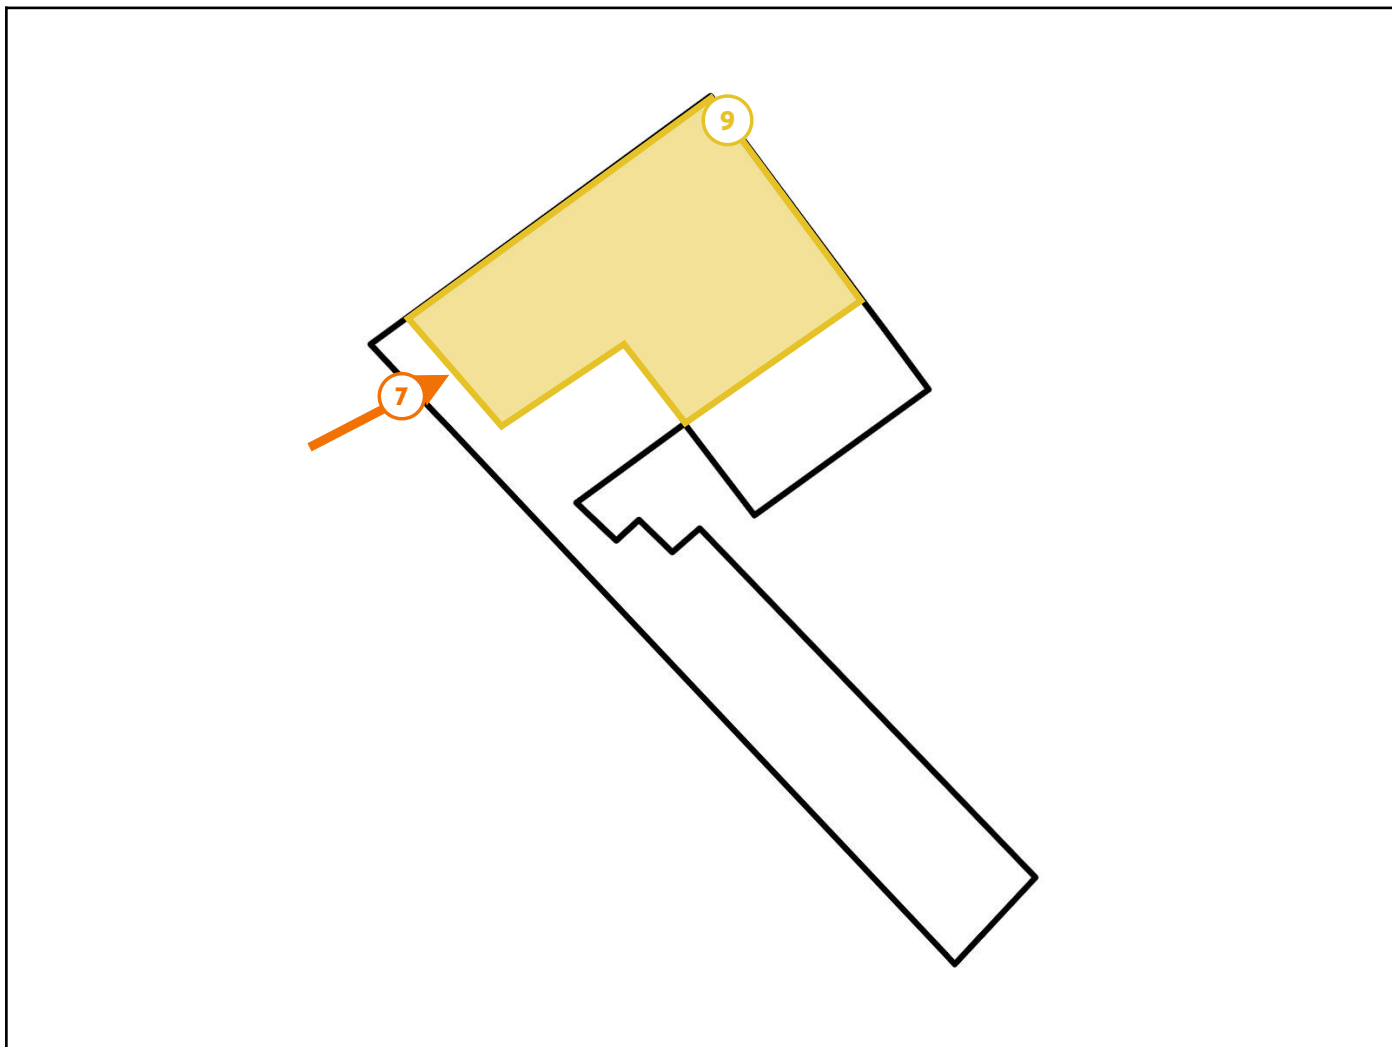
Plan 1.4: zolder

Beschrijving	Type	Actie
7. LEIEN RONDOND SCHOORSTEEN	Asbestmateriaal	Verwijderen
9. ONDERDAK WONING	Asbestmateriaal	Zorgvuldig beheren
