# Asbestinventarisatetest

Volderstraat 35, 8720 Dentergem

Attestnummer : 20260609-000020.000

## Niet-asbestveilig

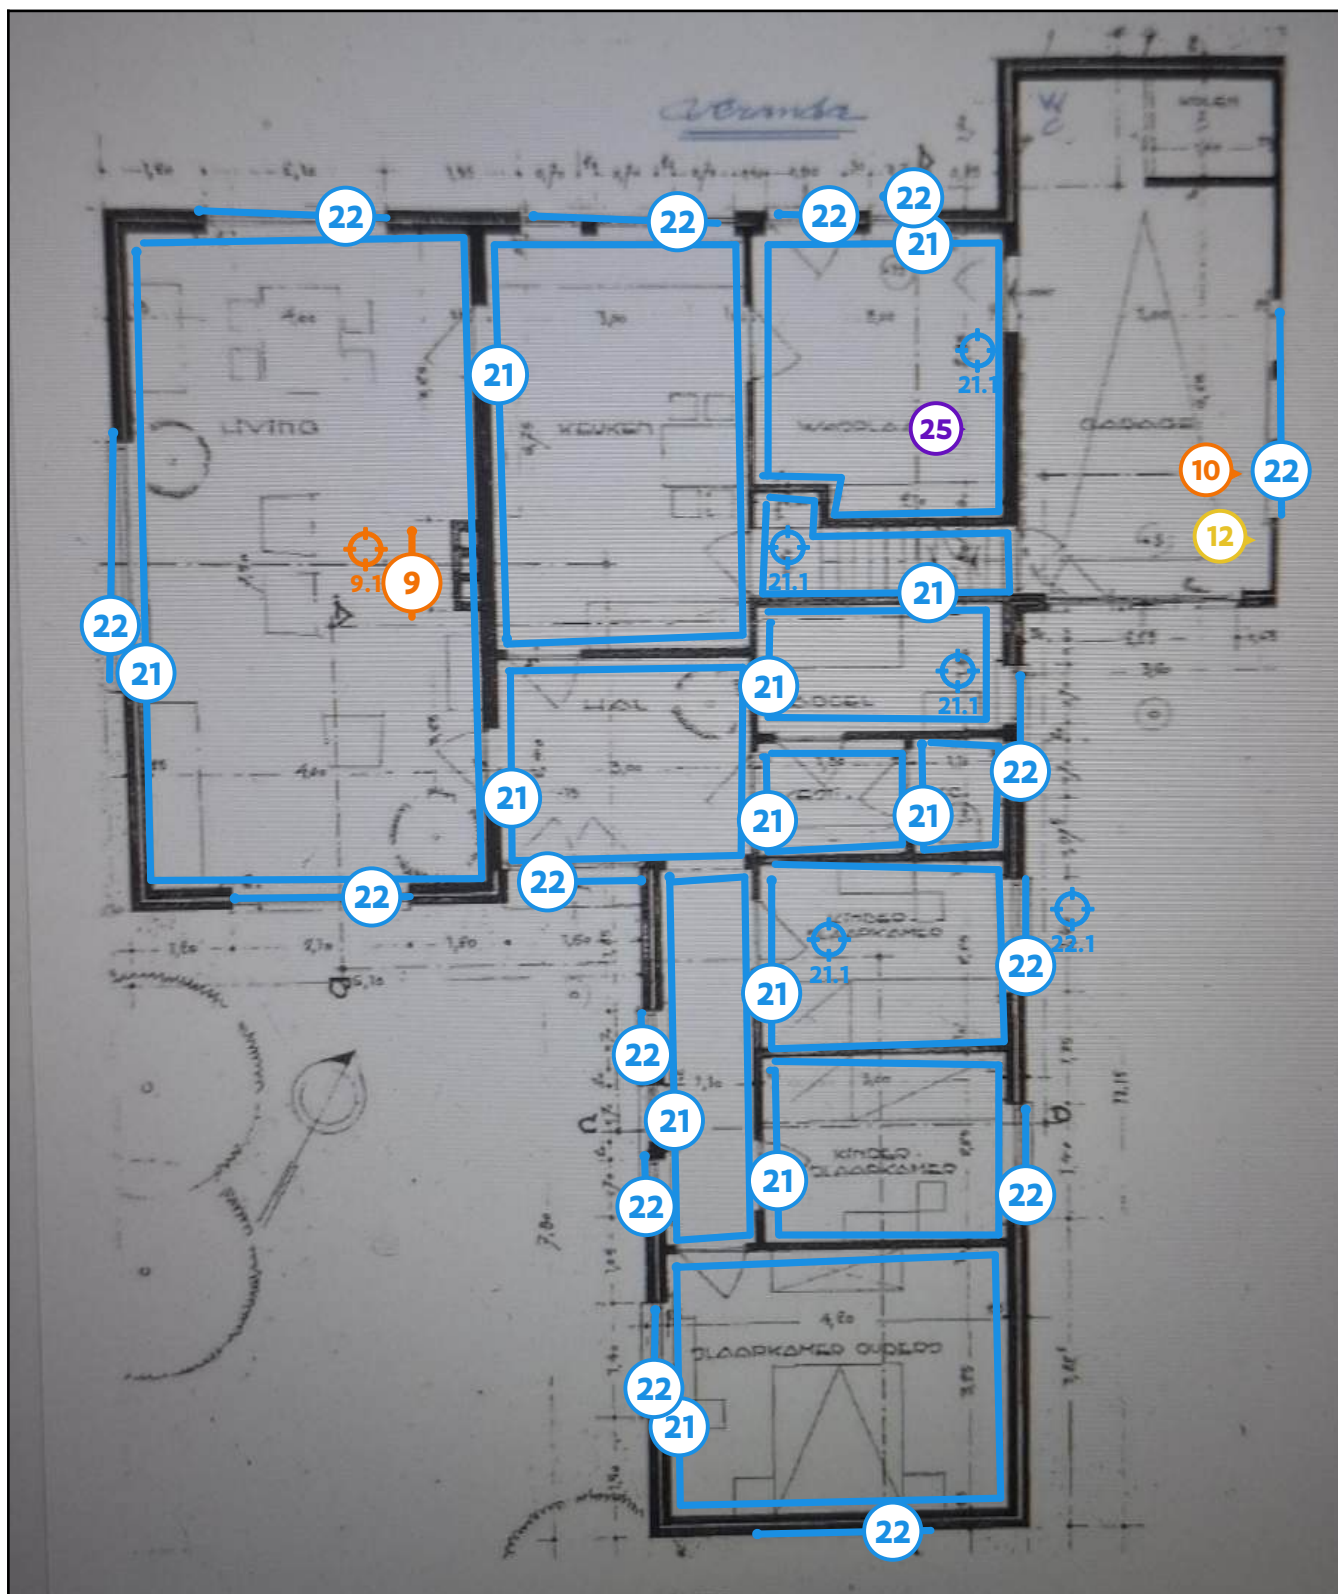
## Plan 1.2: grondplan wanden en varia

9. woning : kachelkoord	Asbestmateriaal	Verwijderen
9.1 Code: 344066 monster 7	Puntmonster	-
10. woning : Bakeliet schakelaars/stopcontacten	Asbestmateriaal	Verwijderen
12. woning :Elektrische meter	Asbestmateriaal	Zorgvuldig beheren
21. woning : wandpleisterwerk	Geen asbest	-
21.1 Code: 344066 monster 1	Mengmonster	-
22. woning : mastiek houten ramen	Geen asbest	-
22.1 Code: 344066 monster 11	Puntmonster	-
25. woning : CV-ketel (niet verdacht)	Overige ruimte of materiaal	-

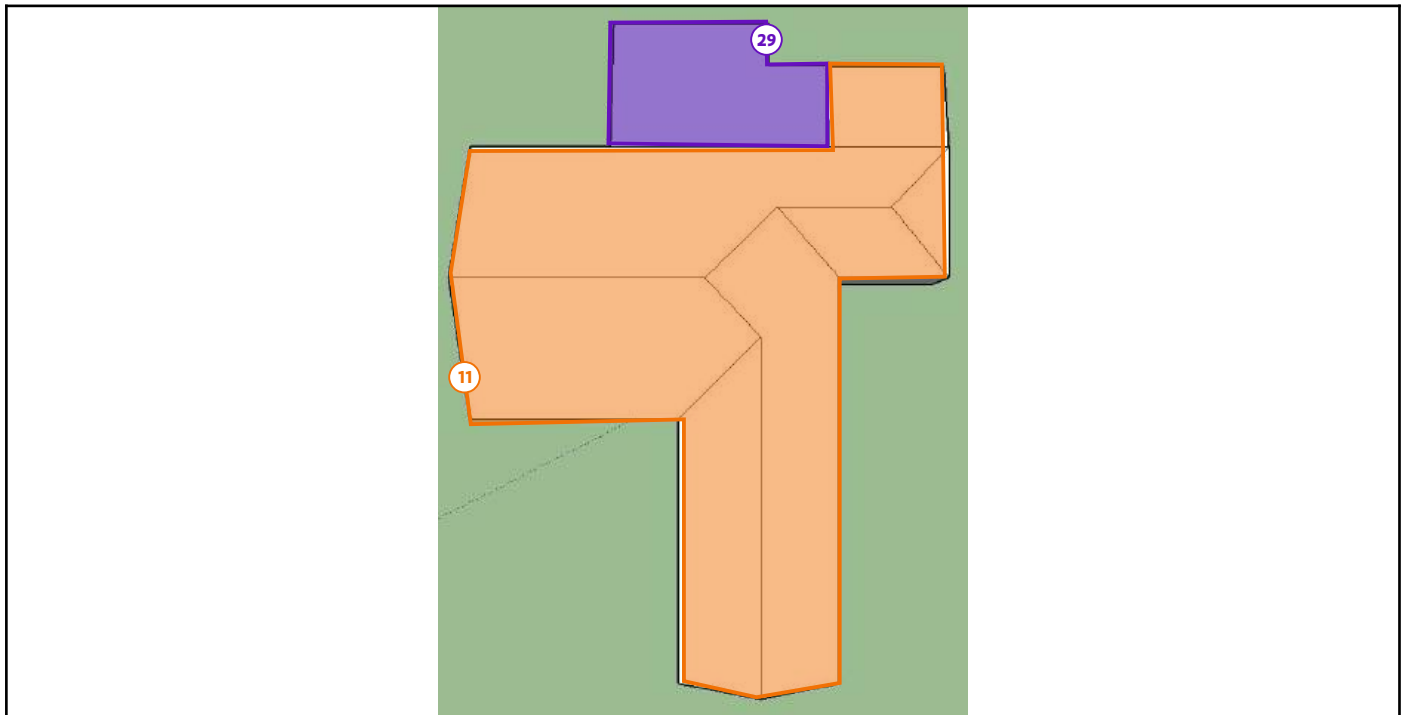
## Plan 1.7: dakplan onderdak

Beschrijving	Type	Actie
11. woning : onderdak	Asbestmateriaal	<b>Maatregelen nemen</b>
29. woning : geen onderdak bij veranda	Overige ruimte of materiaal	-

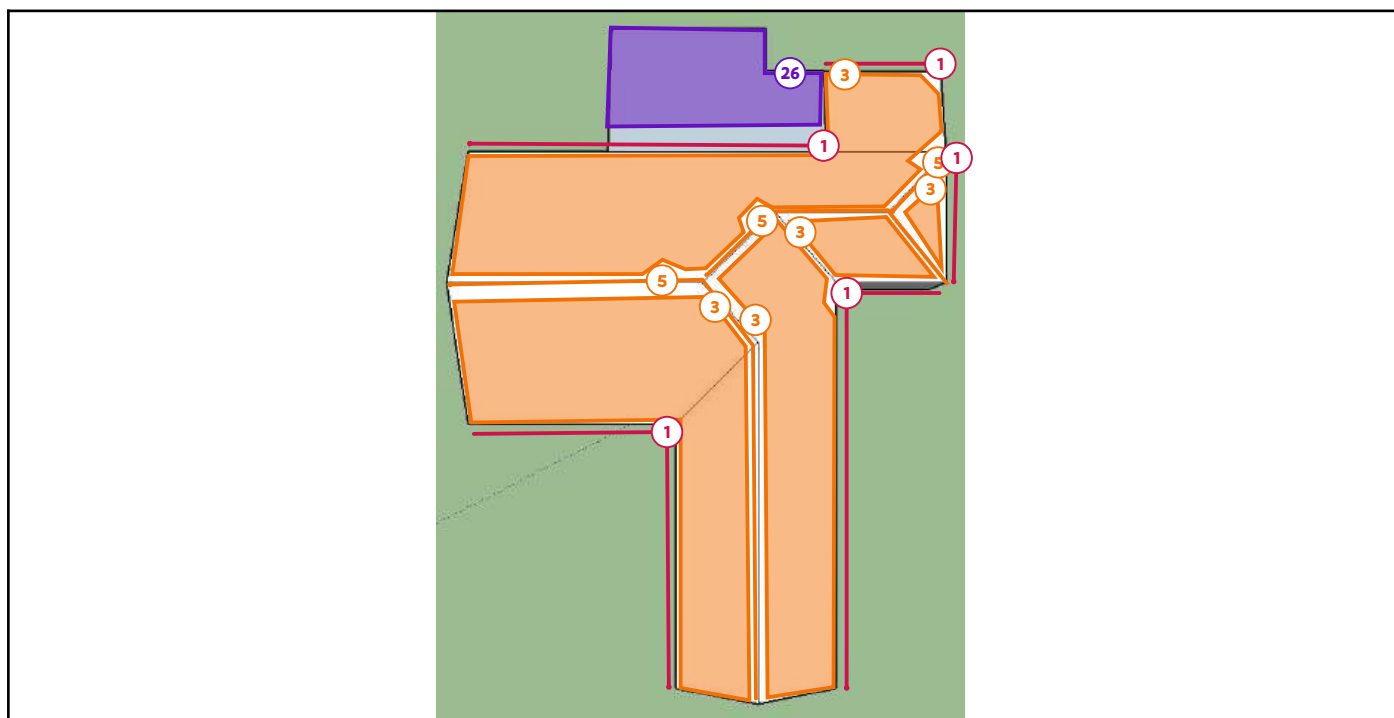
## Plan 1.8: dakplan dakbedekking

Beschrijving	Type	Actie
1. woning / schuilhok / garage : Mos/sediment in de dakgoot	Asbestmateriaal	<b>Dringend verwijderen</b>
3. woning : dak leien	Asbestmateriaal	<b>Verwijderen</b>
5. woning: nok dak	Asbestmateriaal	<b>Verwijderen</b>
26. woning : carbonaat veranda platen	Overige ruimte of materiaal	-

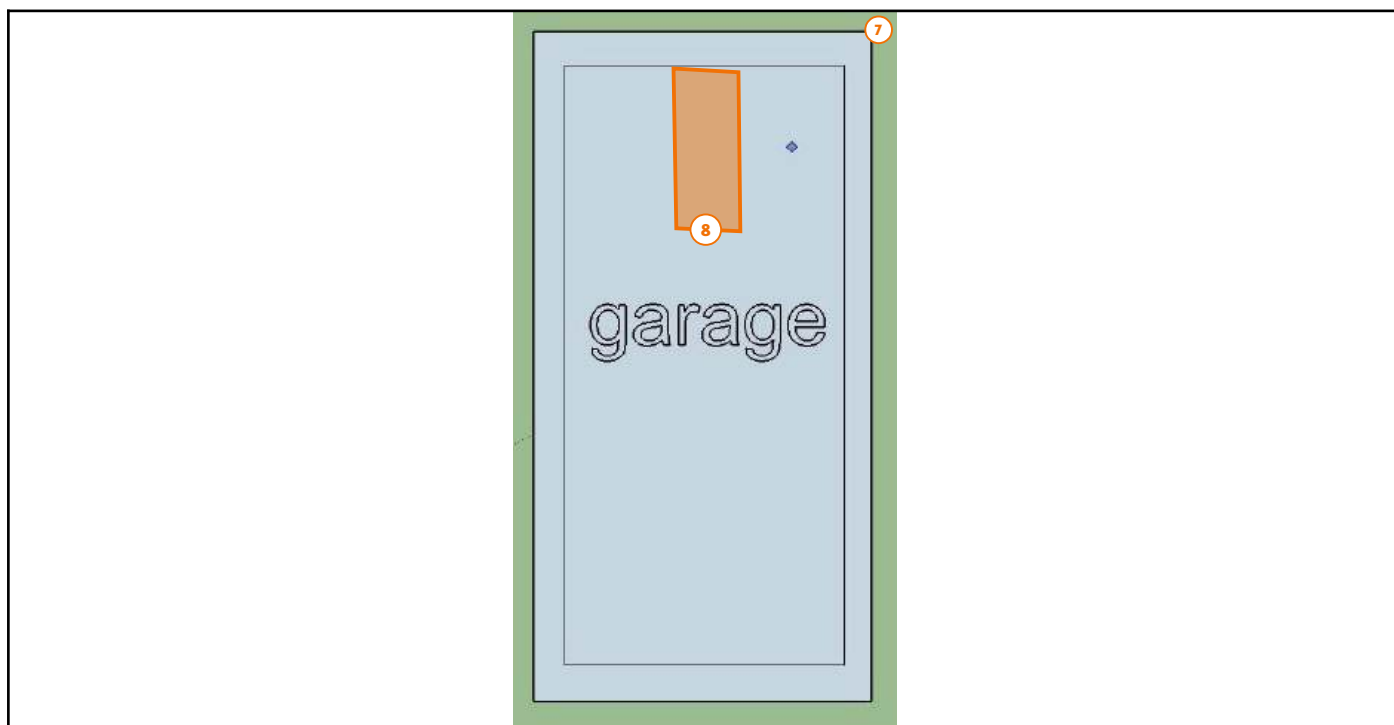
## Plan 2.1: grondplan garage grondplan

Beschrijving	Type	Actie
7. garage: plaat aan afsluiting	Asbestmateriaal	<a href="#">Verwijderen</a>
8. garage : plafond	Asbestmateriaal	<a href="#">Verwijderen</a>

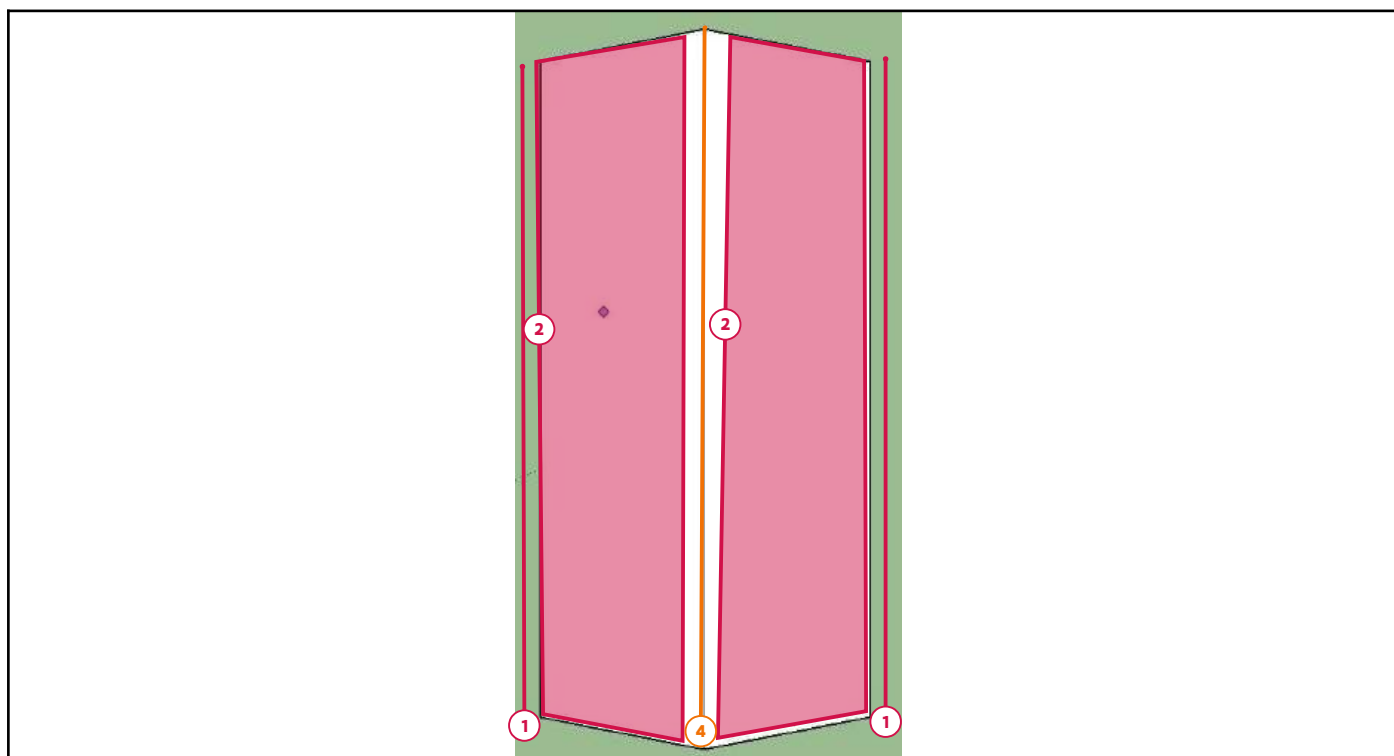
## Plan 2.3: garage dakplan dakbedekking

Beschrijving	Type	Actie
1. woning / schuilhok / garage : Mos/sediment in de dakgoot	Asbestmateriaal	<a href="#">Dringend verwijderen</a>
2. schuilhok en garage : golfplaten	Asbestmateriaal	<a href="#">Dringend verwijderen</a>
4. garage : nok	Asbestmateriaal	<a href="#">Verwijderen</a>

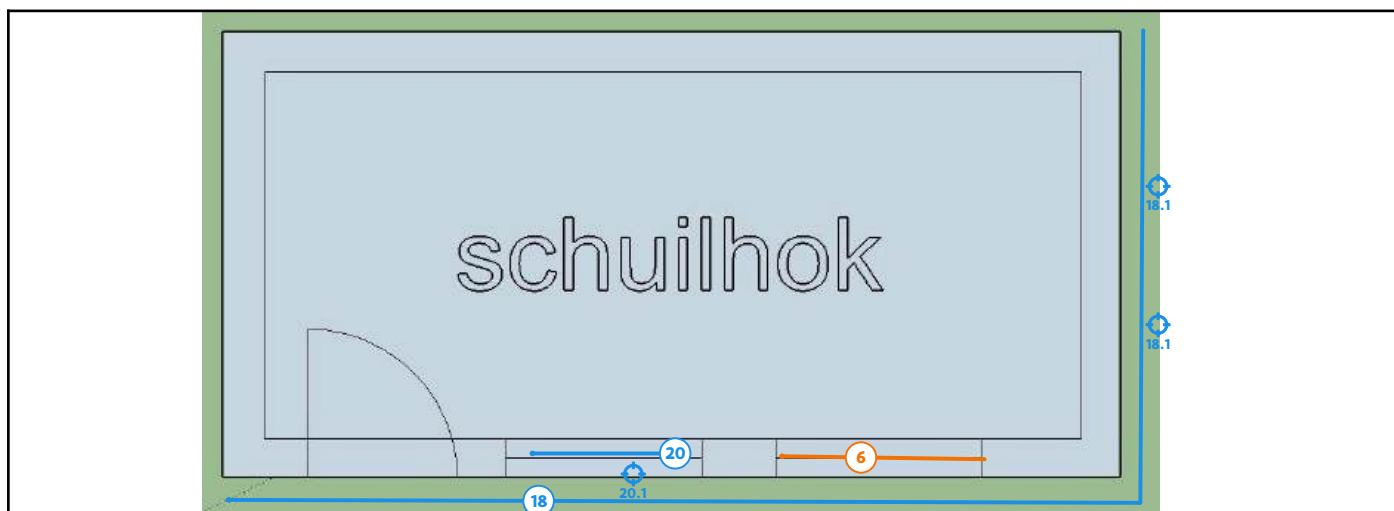
## Plan 3.1: schuilhok grondplan

Beschrijving	Type	Actie
6. schuilhok : vensterbank	Asbestmateriaal	<a href="#">Verwijderen</a>
18. schuilhok : crepi	Geen asbest	-
18.1 Code: 344066 monster 9	Mengmonster	-
20. schuilhok mastiek	Geen asbest	-
20.1 Code: 344066 monster 8	Puntmonster	-

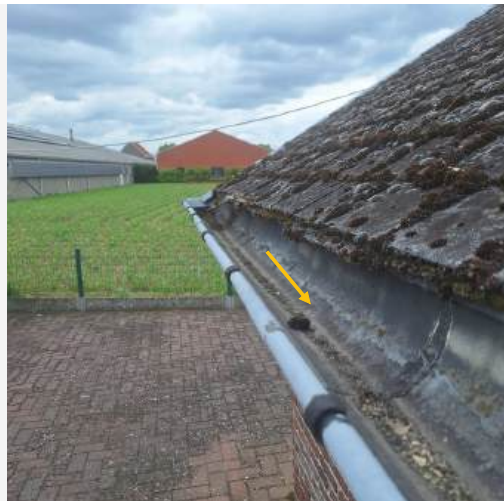
Detailfoto

# Fiche 1: woning / schuilhok / garage : Mos/sediment in de dakgoot

Asbestmateriaal - afvalstof

Beschrijving	woning / schuilhok / garage : Mos/sediment in de dakgoot
Type afvalstof	Betreft resten (contaminatie) van verwerking of beschadiging
Type resten (contaminatie)	<ul style="list-style-type: none"><li>• Stof, deeltjes &lt; 4 mm, flinters, gruis (los, opliggend)</li><li>• Stof, deeltjes &lt; 4 mm, flinters, gruis (vermengd in materiaal)</li></ul>
Besmette materialen	<ul style="list-style-type: none"><li>• Organisch materiaal (mos, mest, vegetatie, ...)</li><li>• Sediment (dakgoot, afvoerbuis, regenwaterput, ...)</li></ul>
Bron van de resten	Asbesthoudend dak
Omgeving	Buiten
Primaire drager	dakgoot
Gebondenheid resten	Niet hecht
Hoeveelheid (gewicht - aantal)	<ul style="list-style-type: none"><li>• 2,00 kg - 1 stuk</li></ul>
Totaal gewicht	2,00 kg
Eenvoudig bereikbaar	Ja
Identificatiemethode	De asbestdeskundige beoordeelt het materiaal als asbestverdacht en dus asbesthoudend, en dit zonder monstername.

Het asbestmateriaal valt onder de mijlpaal van 2040.

**Dringend verwijderen**

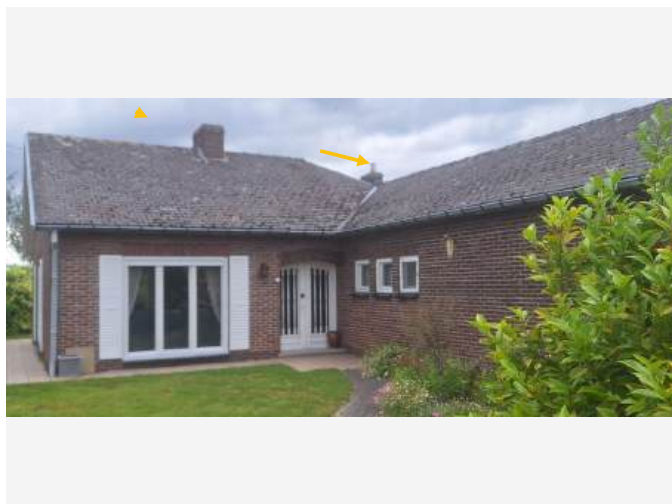
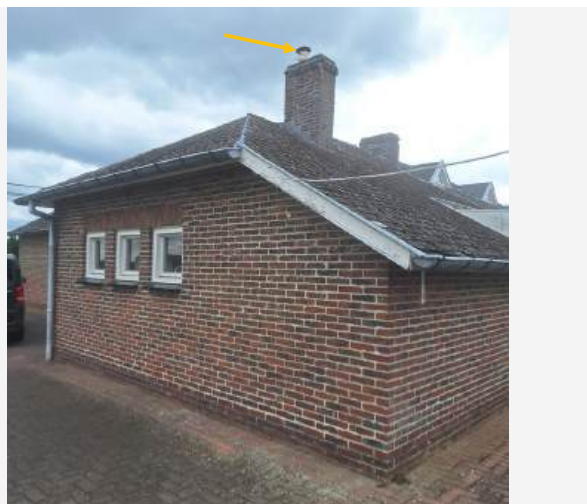
### Fiche 24: woning : Schouw/rookgaskanaal : metaal

Beschrijving	Notitie	Terug te vinden op plannen
Fiche 24: woning : Schouw/rookgaskanaal : metaal	Er is geen waarneembaar rookgaskanaal aanwezig op de inspectielocatie.	Plan 1.9: dakplan schouw / rookgaskanaal
Fiche 25: woning : CV-ketel (niet verdacht)	De CV-ketel (dichtingen, isolerend materiaal) is niet asbestverdacht.  bouwjaar ketel 2004	Plan 1.2: grondplan wanden en varia
Fiche 26: woning : carbonaat veranda platen	De dakbedekking is niet-asbestverdacht.	Plan 1.8: dakplan dakbedekking

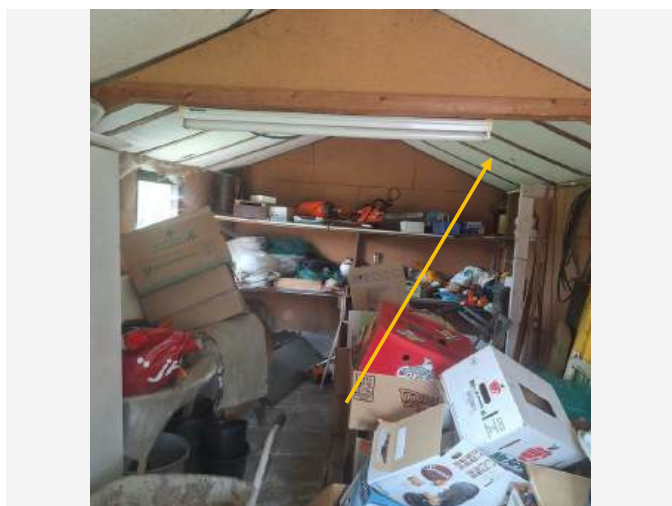
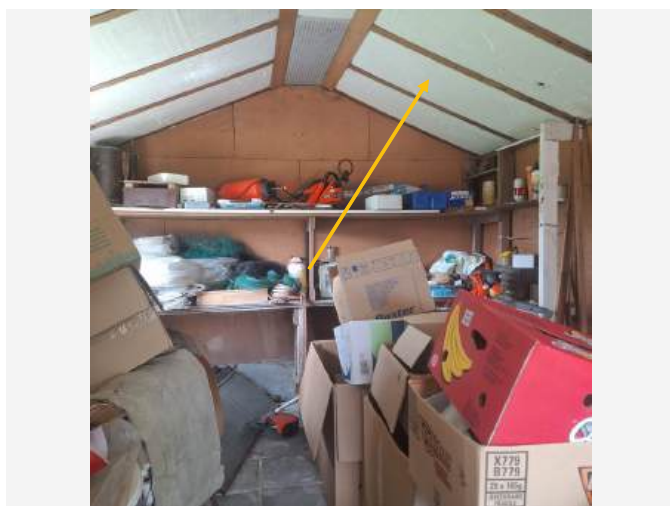
## Fiche 27: garage : Onderdak (niet waarneembaar)

Beschrijving	Notitie	Terug te vinden op plannen
Fiche 27: garage : Onderdak (niet waarneembaar)	Het onderdak is niet waarneembaar. Bij werken, controleer een mogelijk verdacht onderdak op de aanwezigheid van asbest.	Plan 2.2: garage dakplan onderdak

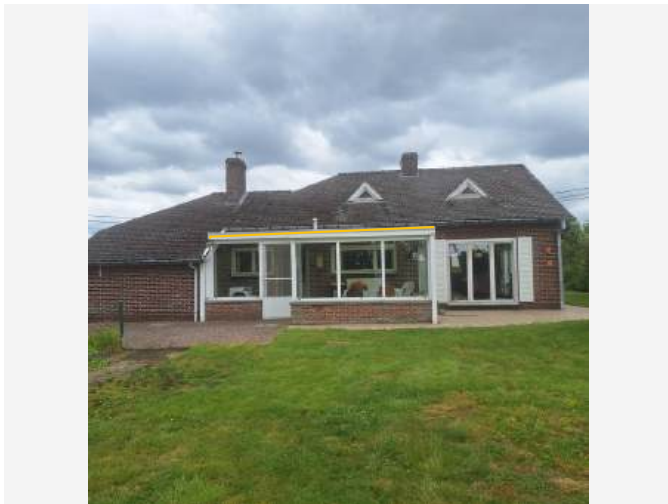
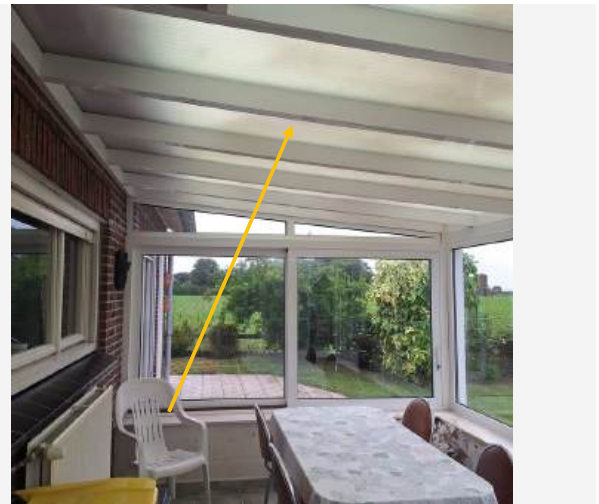
## Fiche 29: woning : geen onderdak bij veranda

Beschrijving	Notitie	Terug te vinden op plannen
Fiche 28: Liftinfrastructuur (niet aanwezig)	Er is geen liftinfrastructuur aanwezig op de inspectielocatie.	-
Fiche 29: woning : geen onderdak bij veranda	Er is geen te onderzoeken onderdak aanwezig op de inspectielocatie.	Plan 1.7: dakplan onderdak
Fiche 30: schuilhok : Onderdak (niet aanwezig)	Er is geen te onderzoeken onderdak aanwezig op de inspectielocatie.	Plan 3.2: schuilhok dakplan onderdak
