Asbestinventarisatetest

Sint-Hubertusstraat 3, 3730 Hoeselt

Attestnummer : 20240214-000223.000

Uitgegeven op : 14.02.2024

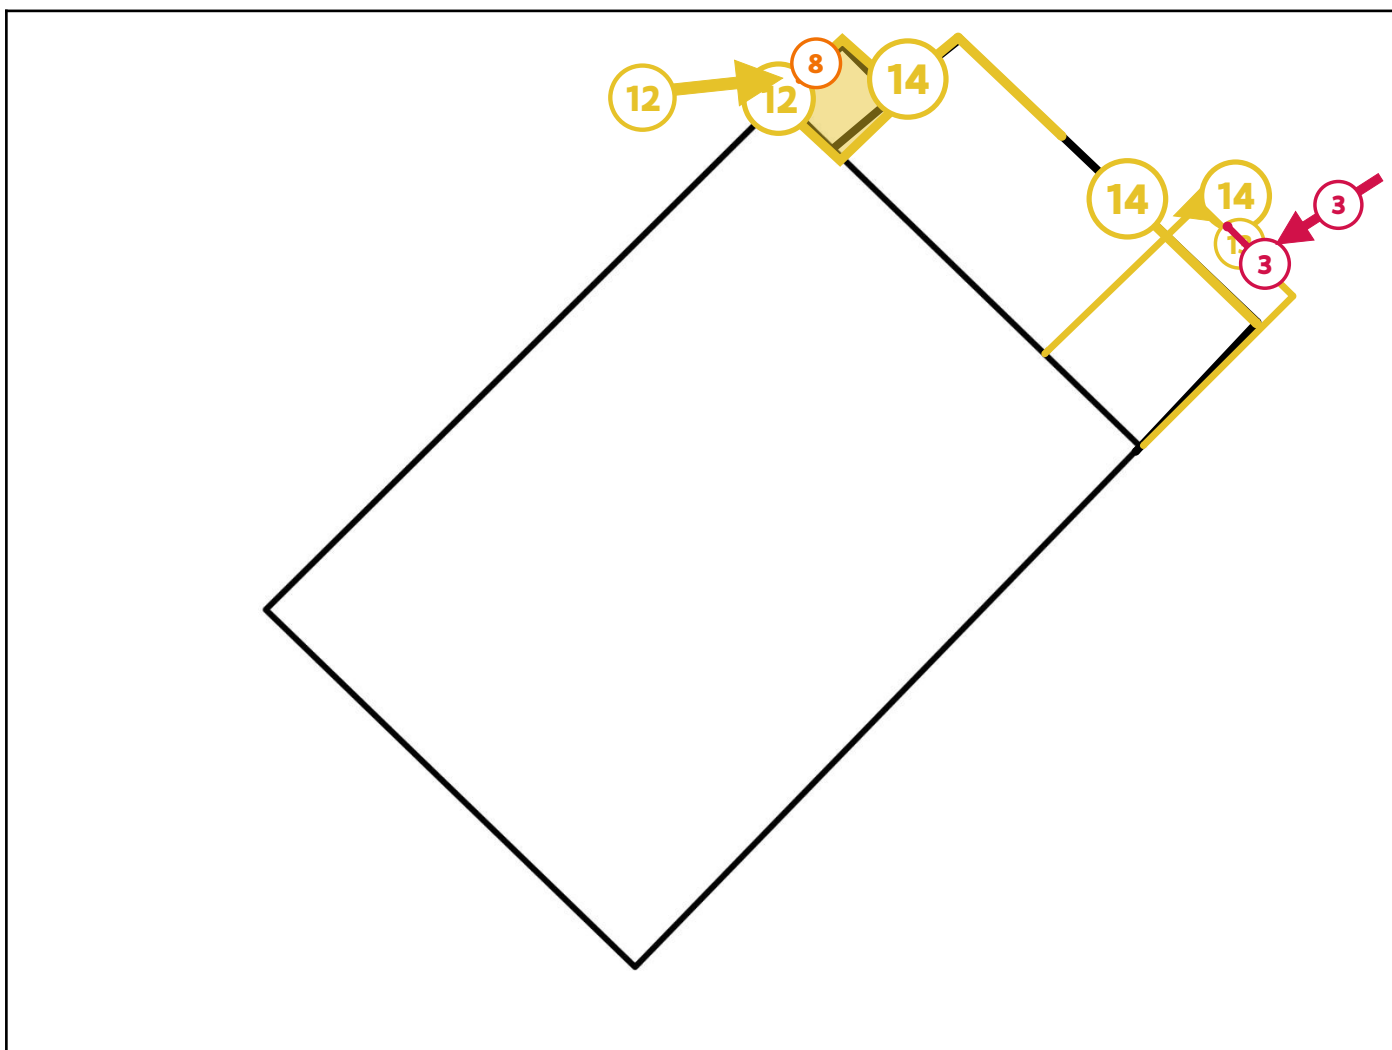
Plan 1.1: toilet + veranda

Beschrijving	Type	Actie
3. verf op ijzeren raam bijbouwen	Asbestmateriaal	Dringend verwijderen
8. mastiek houten ramen	Asbestmateriaal	Verwijderen
12. linoleum toilet veranda	Asbestmateriaal	Zorgvuldig beheren
13. Lijm tegels badkamer	Asbestmateriaal	Zorgvuldig beheren
14. venstertablet binnen veranda	Asbestmateriaal	Zorgvuldig beheren

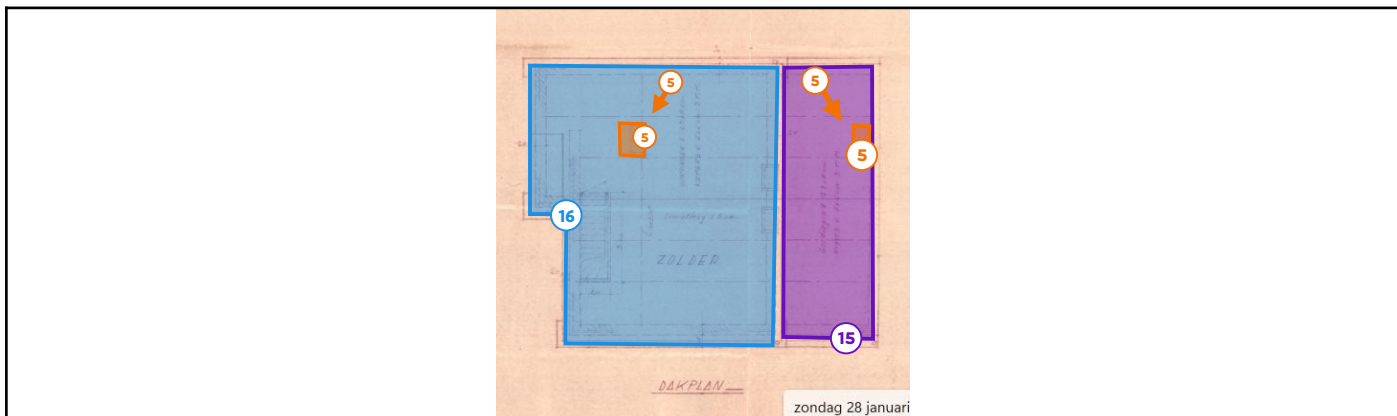
Plan 1.2: zolderplan

Beschrijving	Type	Actie
5. schouwbus hoofdgebouw + garage	Asbestmateriaal	Verwijderen
15. dak boven garage	Beperking	-
16. dak hoofdgebouw	Geen asbest	-

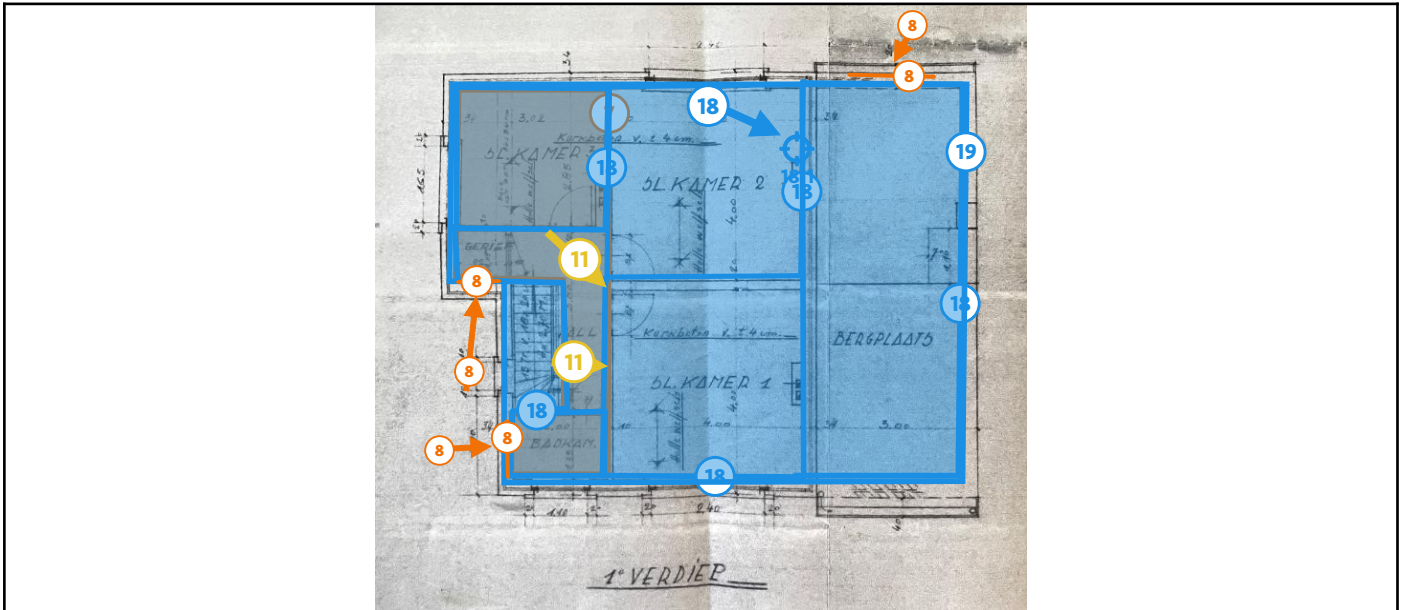
Plan 1.3: Verdiepingsplan

Beschrijving	Type	Actie
7. lijm onder tapis-plein op verdieping - 2 kamers + gang	Asbestmateriaal	Verwijderen
8. mastiek houten ramen	Asbestmateriaal	Verwijderen
11. bakkeliet schakelaars en stopcontacten	Asbestmateriaal	Zorgvuldig beheren
18. pleisterwerk muur	Geen asbest	-
18.1 Code: AK8073680	Mengmonster	-
19. pleisterwerk plafond	Geen asbest	-

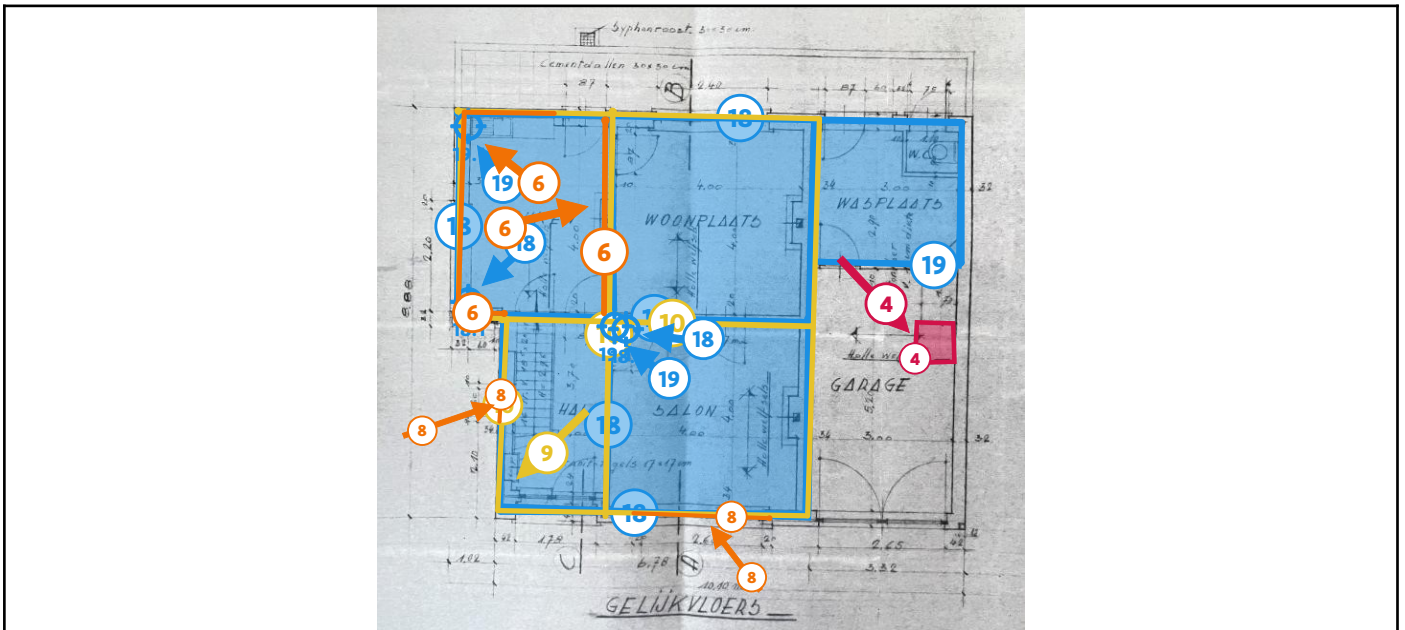
Plan 1.4: Gelijkvloerse

Beschrijving	Type	Actie
4. koord kachel in garage	Asbestmateriaal	Dringend verwijderen
6. Lijm spatwand keuken	Asbestmateriaal	Verwijderen
8. mastiek houten ramen	Asbestmateriaal	Verwijderen
9. zekeringkast bakeliet	Asbestmateriaal	Zorgvuldig beheren
10. lijm zwarte plinten	Asbestmateriaal	Zorgvuldig beheren
18. pleisterwerk muur	Geen asbest	-
18.1 Code: AK8073680	Mengmonster	-
19. pleisterwerk plafond	Geen asbest	-
19.1 Code: AK8073679	Mengmonster	-

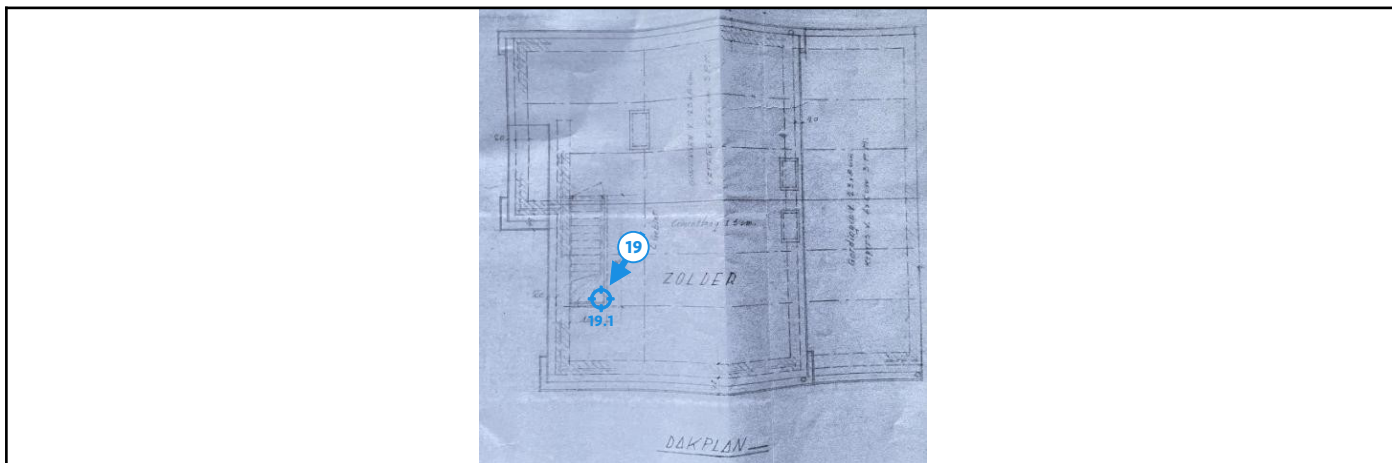
Plan 1.5: Zolderplan

Beschrijving	Type	Actie
19. pleisterwerk plafond	Geen asbest	-
19.1 Code: AK8073679	Mengmonster	-

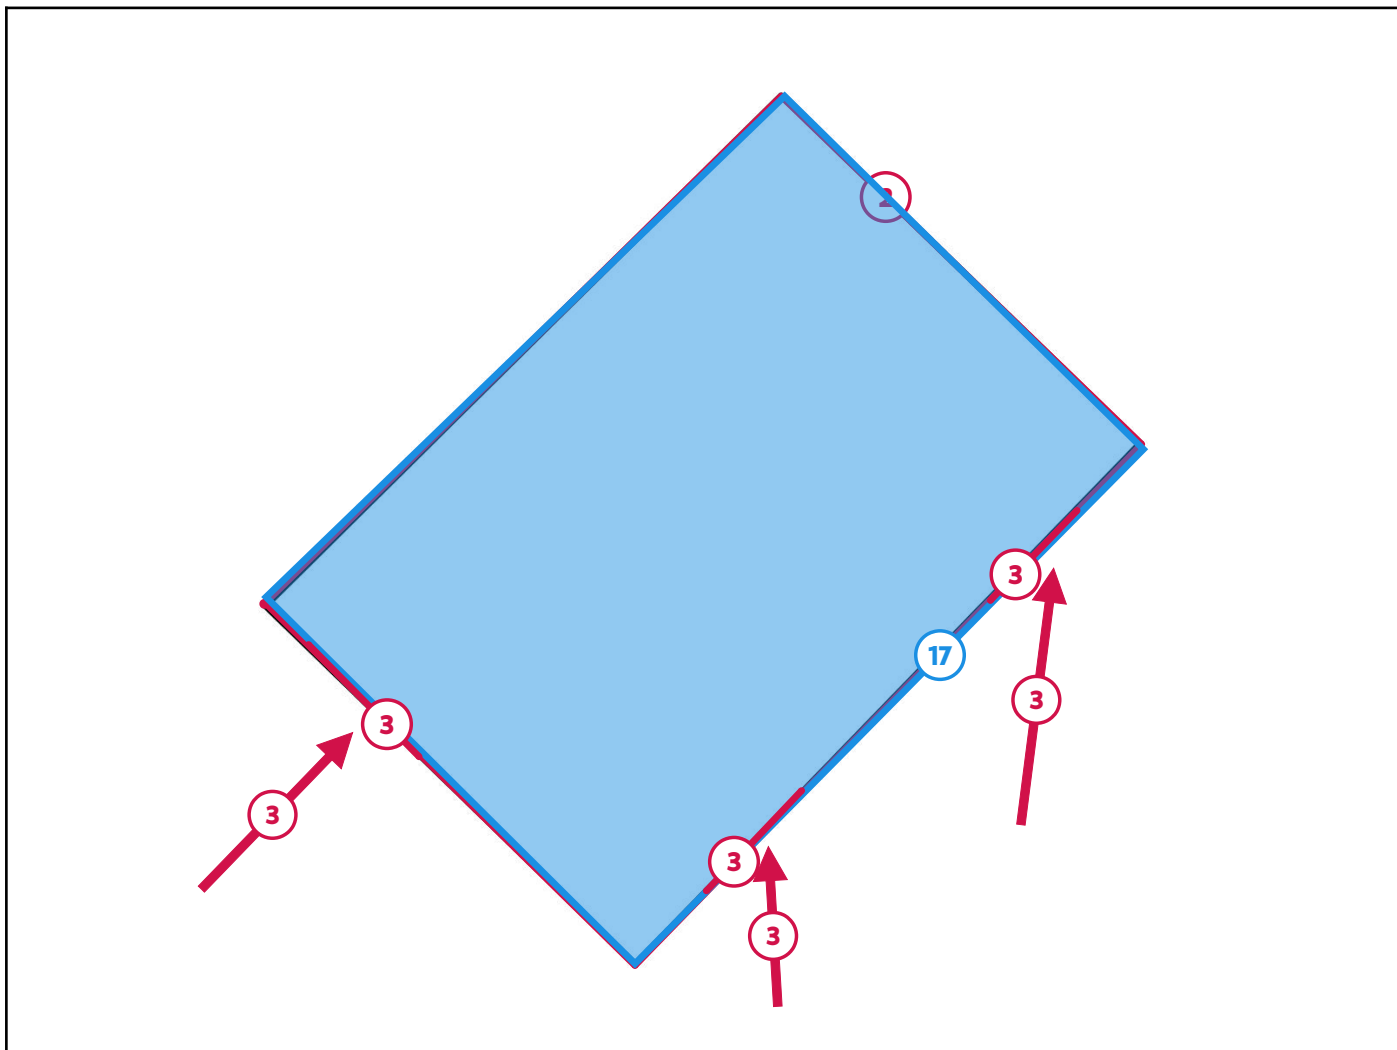
Plan 2.1: Bijgebouw plan

Beschrijving	Type	Actie
2. bitumen duivenhok	Asbestmateriaal	Dringend verwijderen
3. verf op ijzeren raam bijbouwen	Asbestmateriaal	Dringend verwijderen
17. dak duivenhok	Geen asbest	-

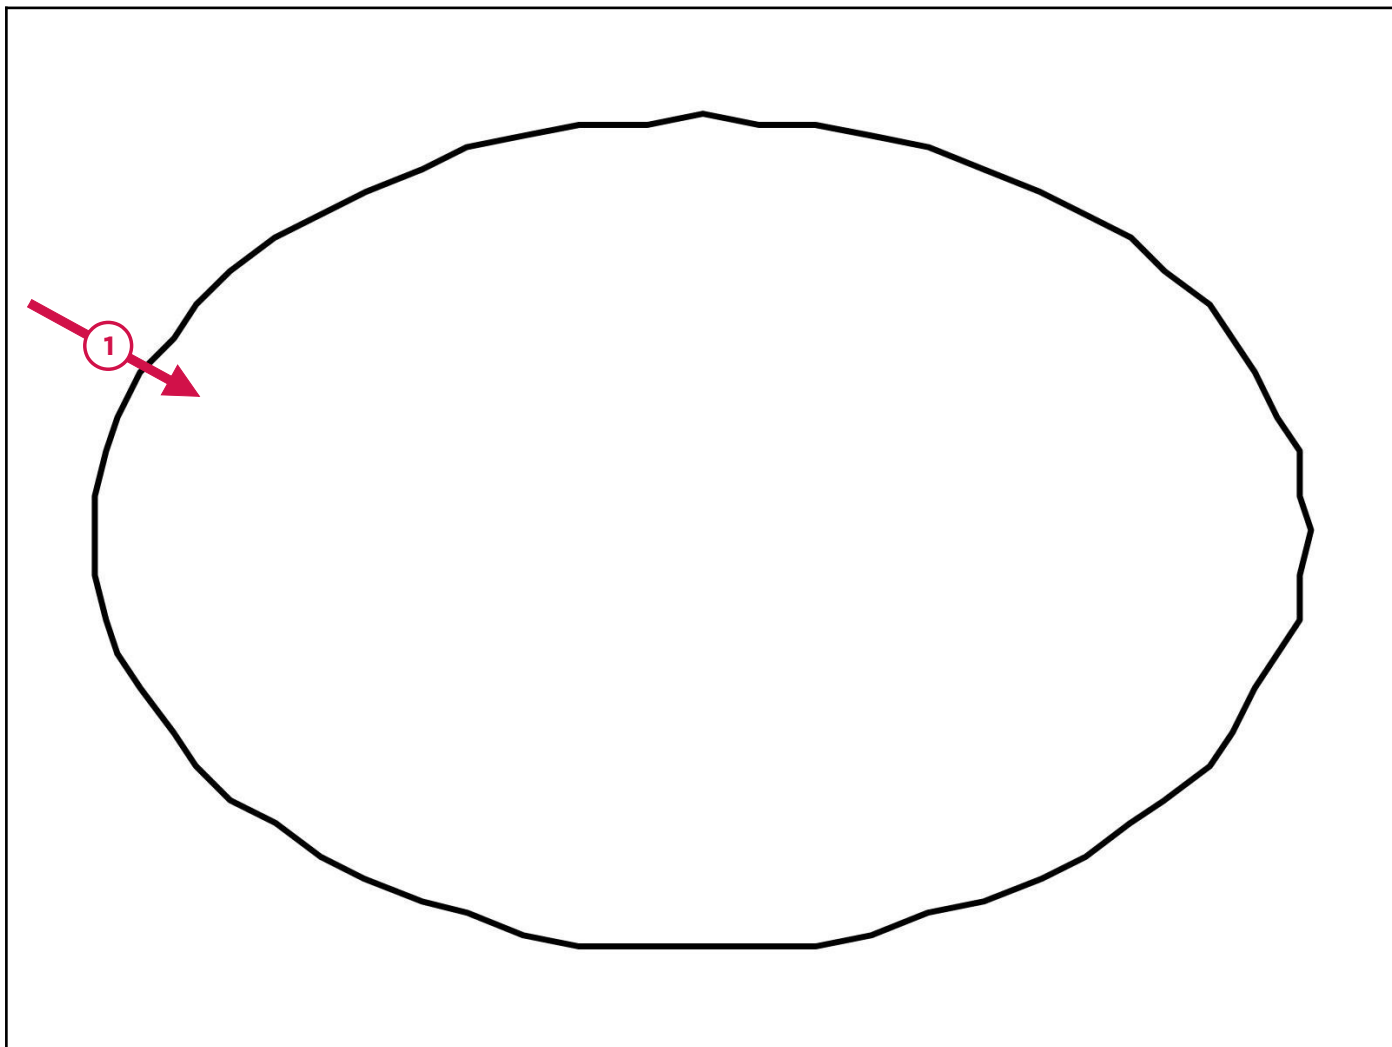
Plan 3.1: Constructie plan

Beschrijving	Type	Actie
1. asbest cementplaat	Asbestmateriaal	Dringend verwijderen

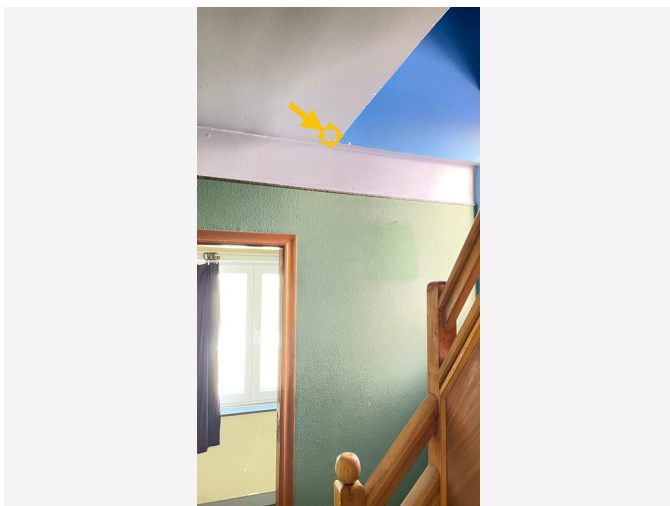
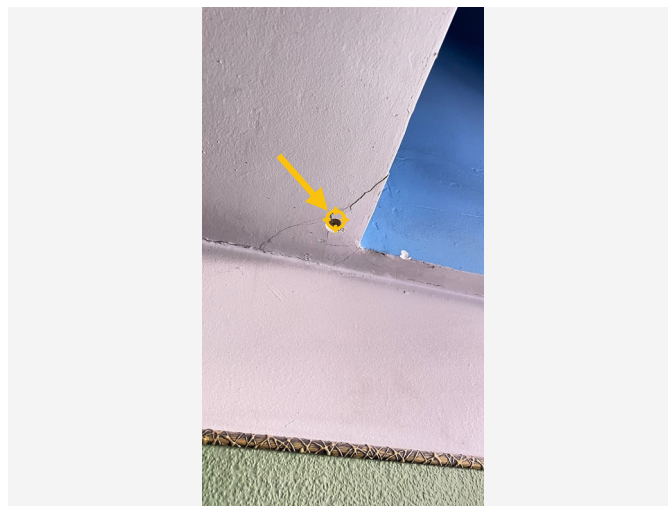
Fiche 19: pleisterwerk plafond

Geen asbest
