# Asbestinventarisatetest

Koekoekstraat 36, 3770 Riemst

Attestnummer : 20250518-000066.000

Uitgegeven op : 18.05.2025

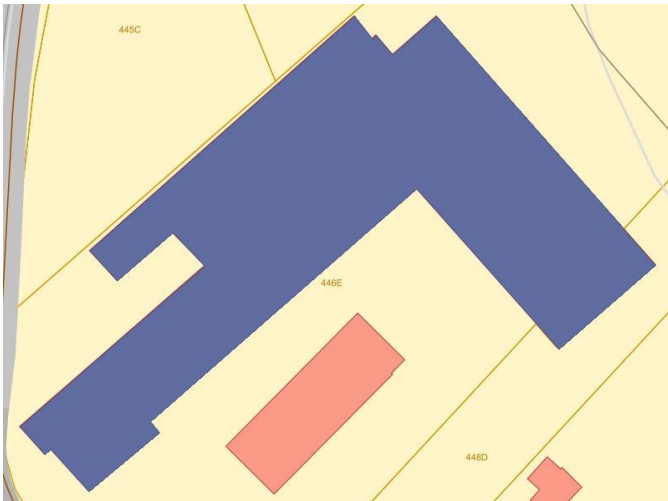
## Zone 1: Hoofdgebouw

Tijdens de inspectie vastgesteld:

### 3 Asbestmaterialen

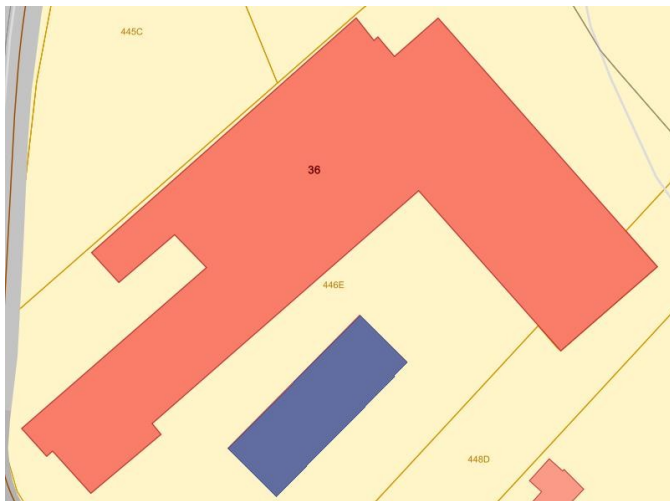
## Zone 2: Bijgebouw

Tijdens de inspectie vastgesteld:

- 1 Asbestmateriaal**
- 0 Beperkingen
- 0 Uitsluitingen
- 0 Roerende goederen
- 0 Puin, steenslag, (water)bodem
- 0 Adviezen
- 0 Geen asbest
