# Asbestinventarisatetest

Vrijheidshoek 37, 2850 Boom

Attestnummer : 20241022-000225.000

Uitgegeven op : 22.10.2024

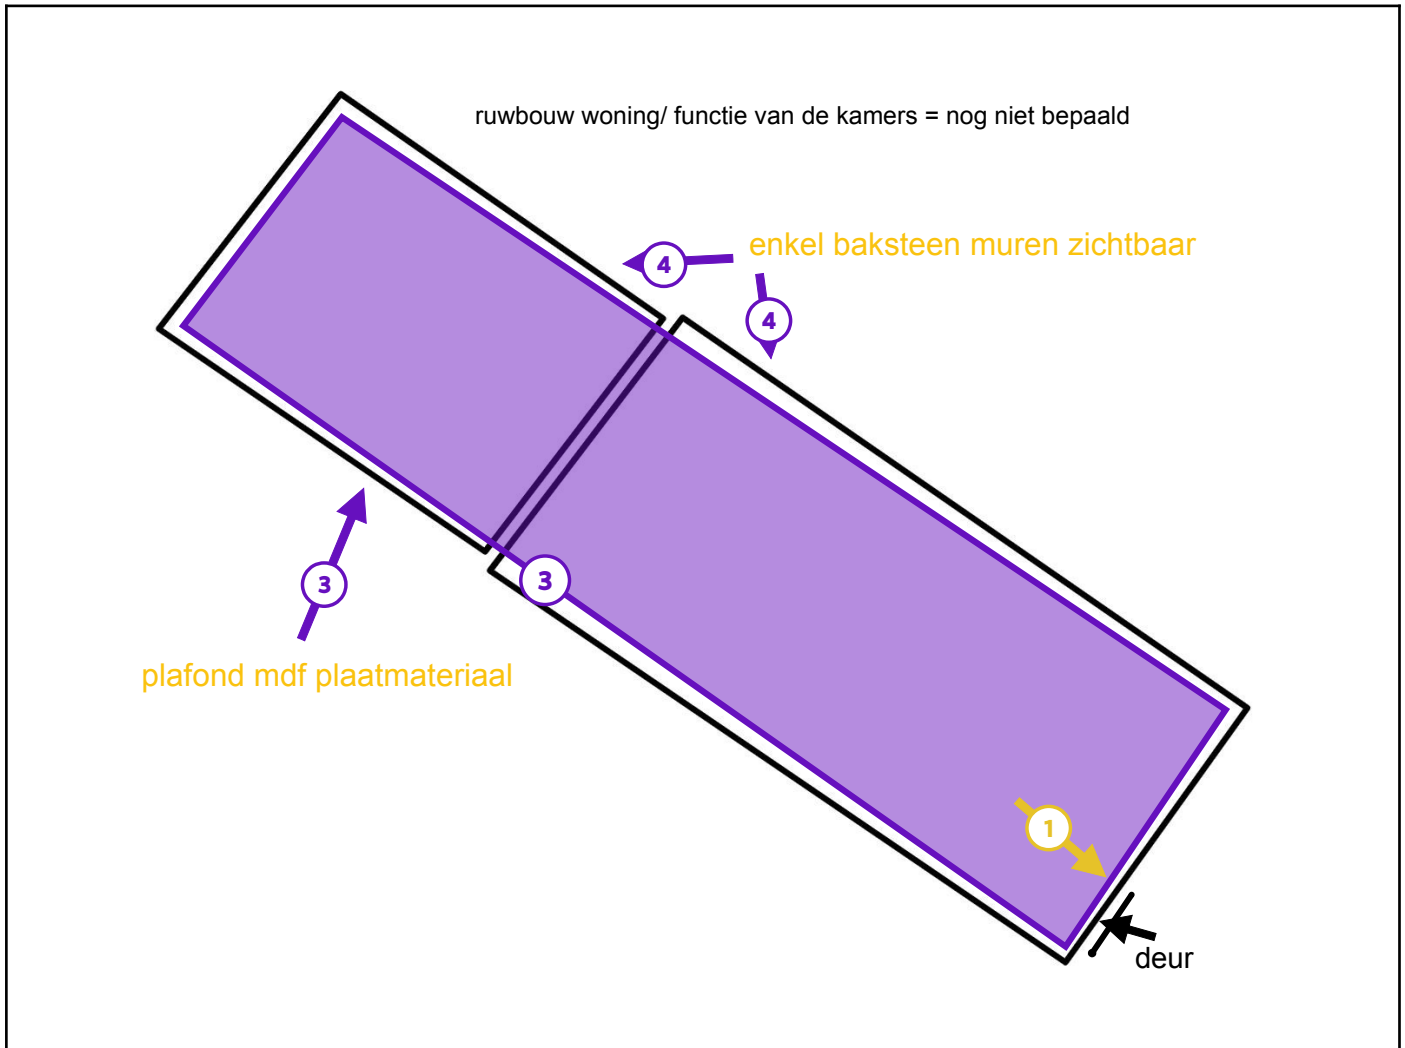
## Plan 1.2: plan glv

Beschrijving	Type	Actie
1. Bakelieten teller	Asbestmateriaal	Zorgvuldig beheren
3. Plafonds	Advies	-
4. Muren	Advies	-
