Asbestinventarisatetest

De Bruynlaan 78, 2610 Antwerpen

Attestnummer : 20250113-000046.000

Uitgegeven op : 13.01.2025

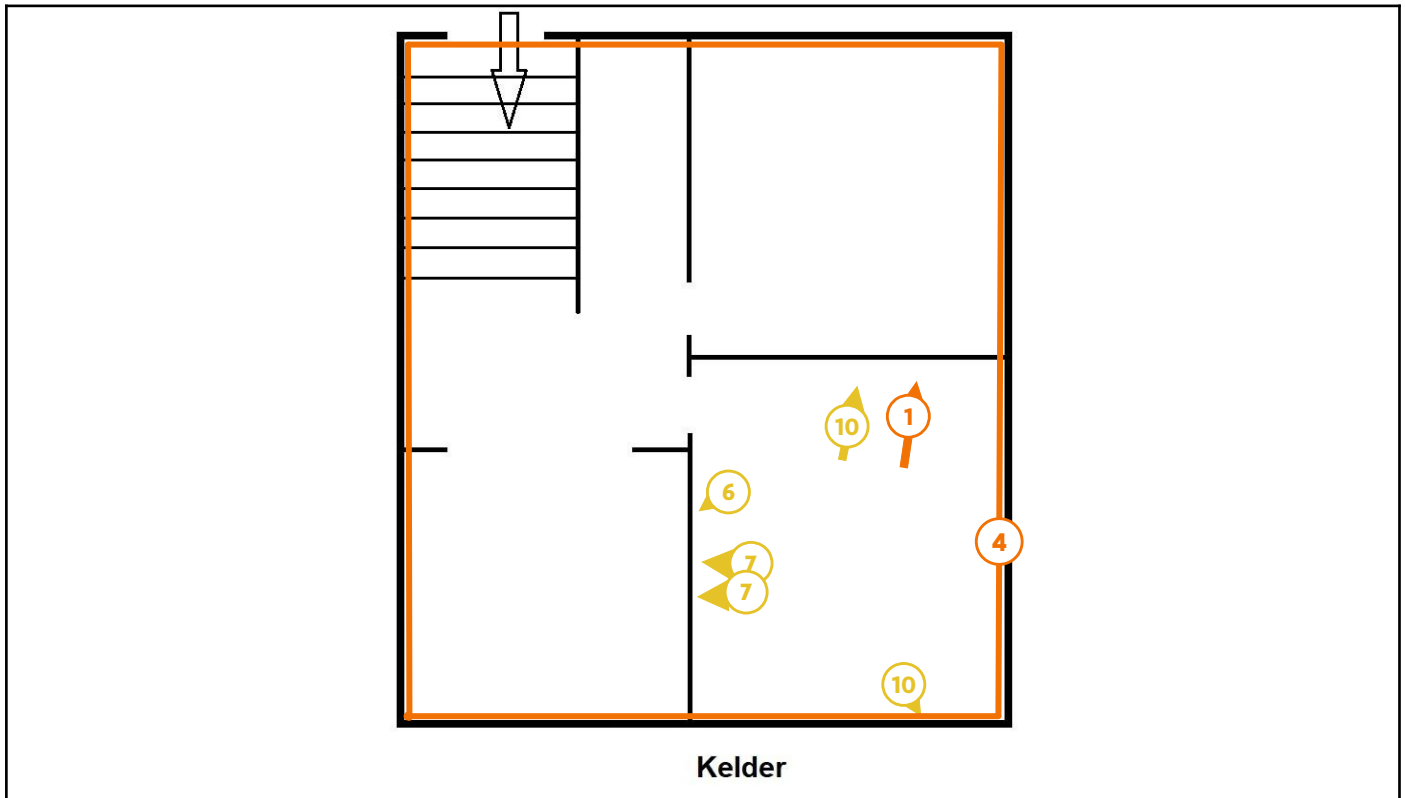
Plan 1.1: Plan Kelder

Beschrijving	Type	Actie
1. CV Dichtingen	Asbestmateriaal	Verwijderen
4. Muren Woonruimtes	Asbestmateriaal	Maatregelen nemen
6. Verdeelkast (Kelder)	Asbestmateriaal	Zorgvuldig beheren
7. Elek. Meterkast	Asbestmateriaal	Zorgvuldig beheren
10. Schakelaars	Asbestmateriaal	Zorgvuldig beheren

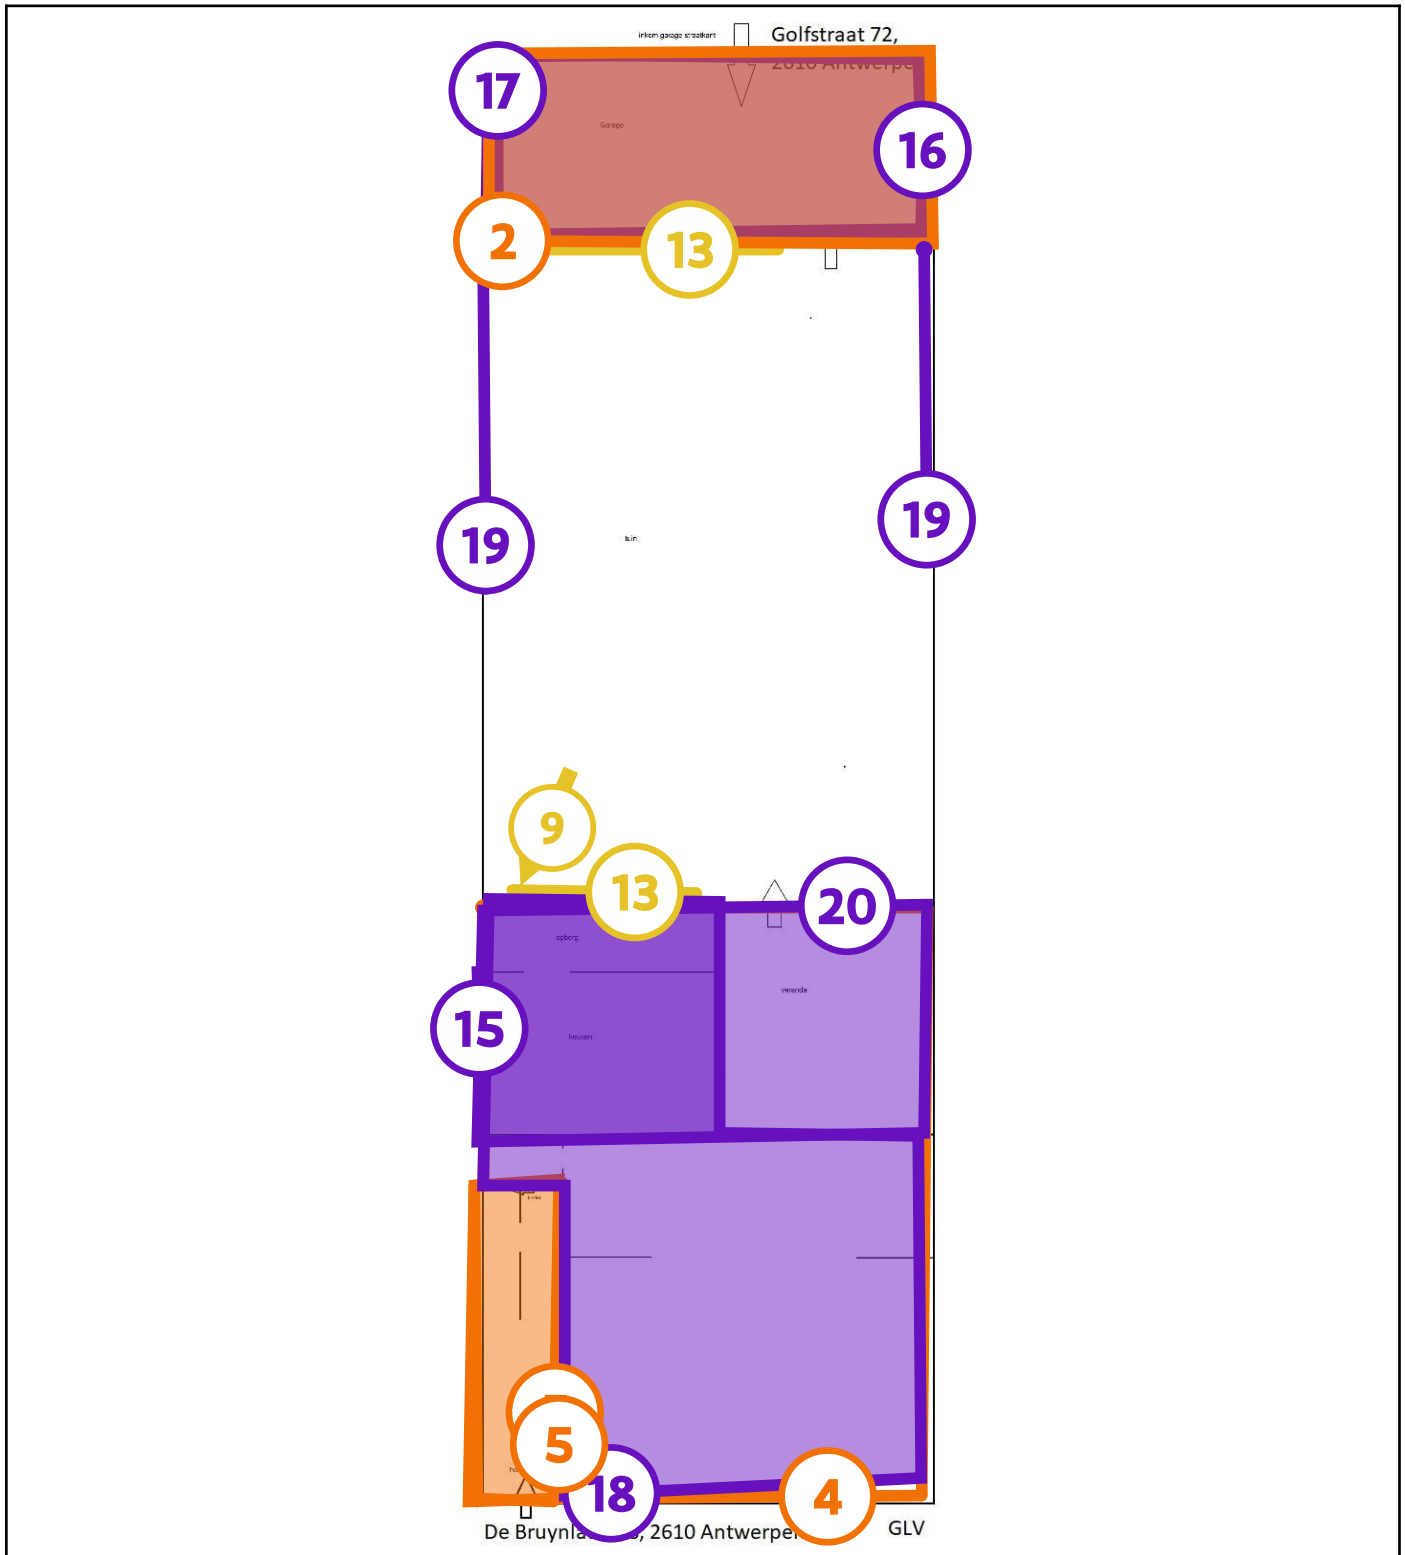
Plan 1.2: Plan Gelijksvloer + Garage

2. Dak Garage (Golfstraat 72, 2610 Antwerpen)	Asbestmateriaal	Verwijderen
4. Muren Woonruimtes	Asbestmateriaal	Maatregelen nemen
5. Plafonds + Muren Traphal	Asbestmateriaal	Maatregelen nemen
9. Verluchtingsbuis Achteraan	Asbestmateriaal	Zorgvuldig beheren
13. Kit Schrijnwerk	Asbestmateriaal	Zorgvuldig beheren
15. Baksteen Schouw (Rookkanaal	Beperking	-
16. Plafond Garage	Advies	-
17. Muren Garage	Advies	-
18. Verlaagde Plafonds	Advies	-
19. Gemeenschappelijke Muurkappen	Advies	-
20. Faience tegellijm	Advies	-

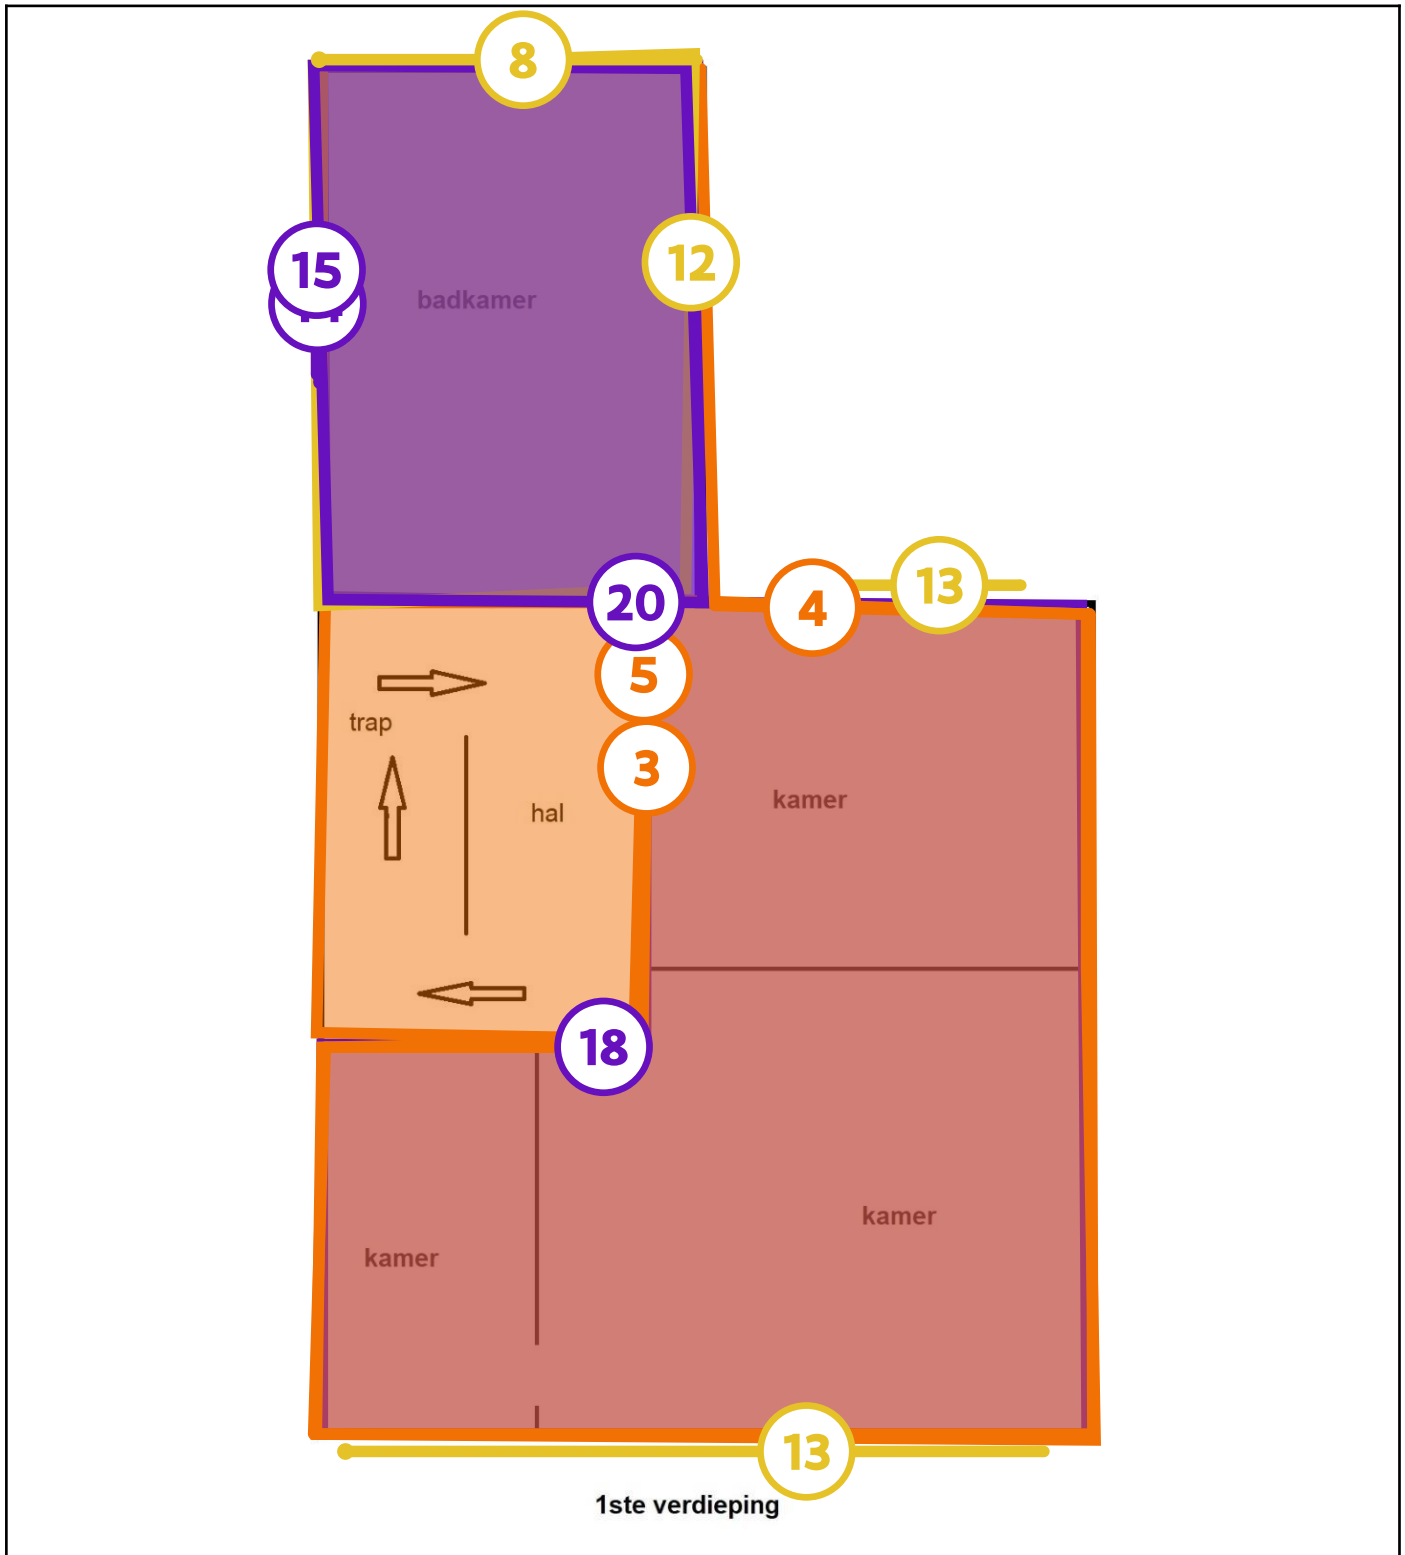
Plan 1.3: Plan 1ste Verdieping

3. Plafonds Woonruimtes	Asbestmateriaal	Maatregelen nemen
4. Muren Woonruimtes	Asbestmateriaal	Maatregelen nemen
5. Plafonds + Muren Traphal	Asbestmateriaal	Maatregelen nemen
8. Muurkappen /Dakkappen	Asbestmateriaal	Zorgvuldig beheren
12. Dak Hoofdgebouw Achteraan	Asbestmateriaal	Zorgvuldig beheren
13. Kit Schrijnwerk	Asbestmateriaal	Zorgvuldig beheren
14. Dakkap (Verluchting)	Beperking	-
15. Baksteen Schouw (Rookkanaal	Beperking	-
18. Verlaagde Plafonds	Advies	-
20. Faience tegellijm	Advies	-

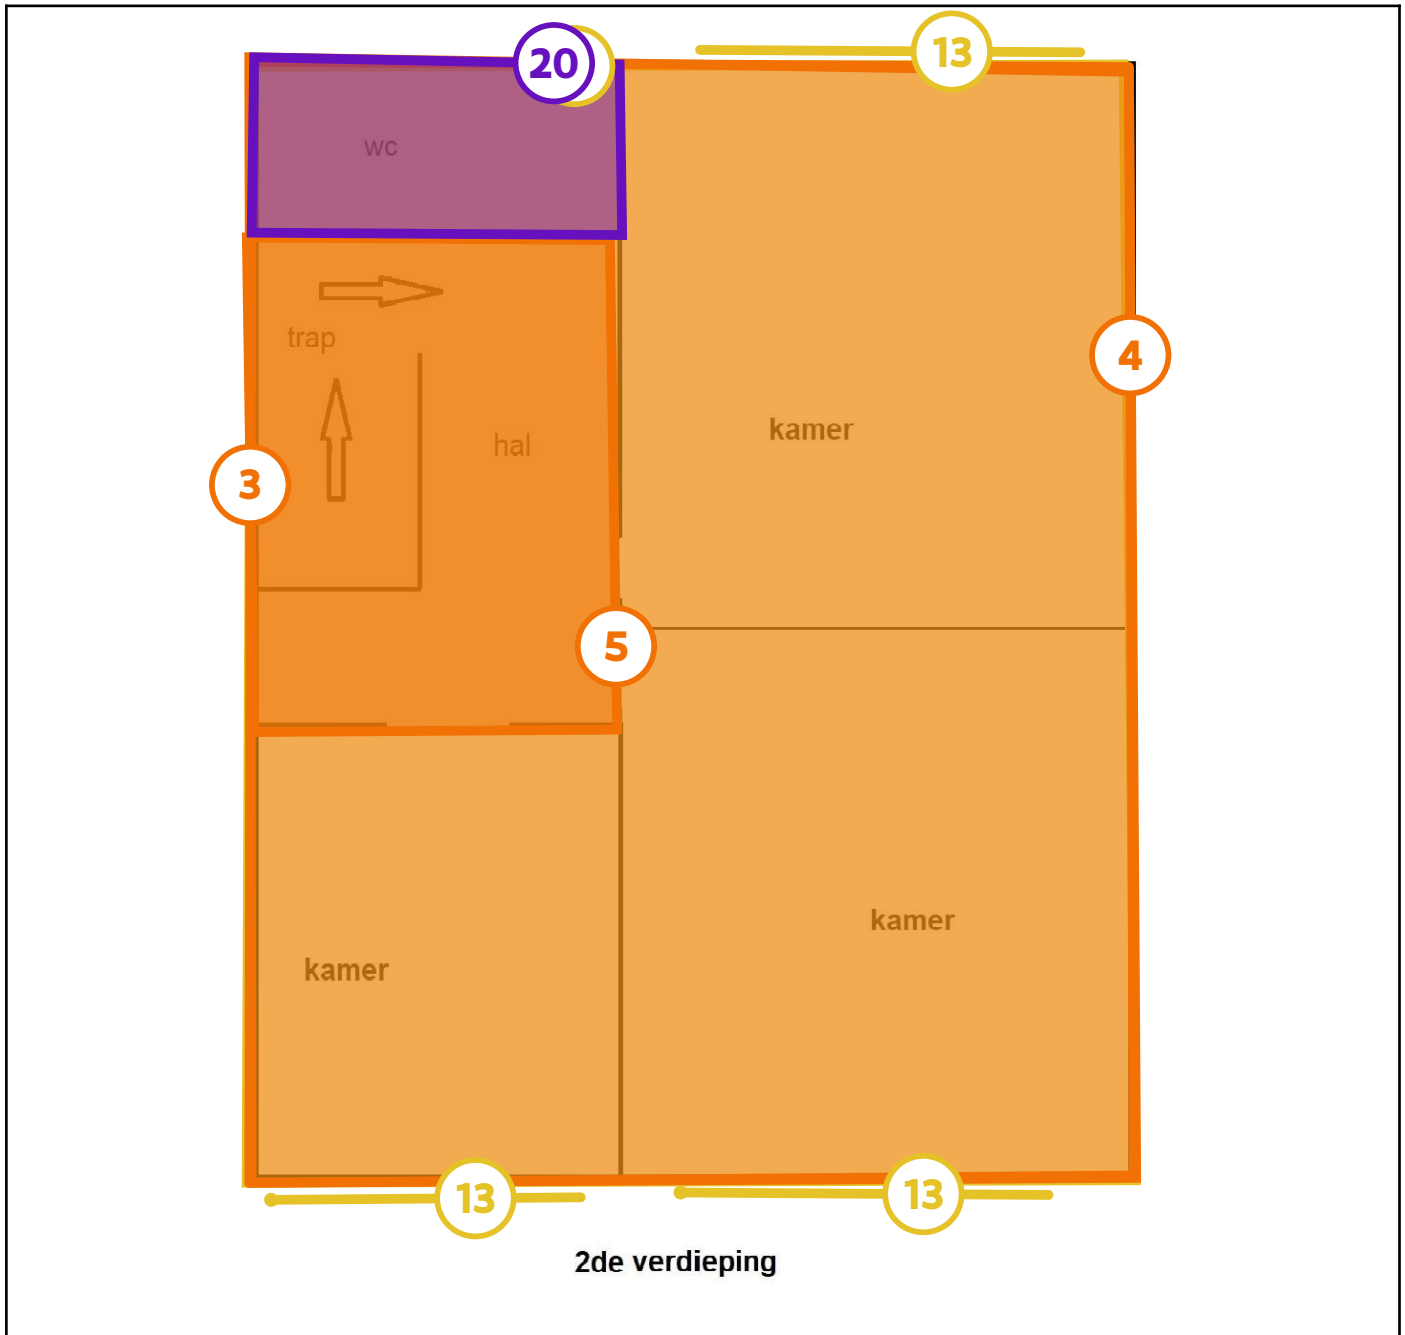
Plan 1.4: Plan 2de Verdieping

Beschrijving	Type	Actie
3. Plafonds Woonruimtes	Asbestmateriaal	Maatregelen nemen
4. Muren Woonruimtes	Asbestmateriaal	Maatregelen nemen
5. Plafonds + Muren Traphal	Asbestmateriaal	Maatregelen nemen
