# Asbestinventarisatetest

Blaarstraat 137, 3700 Tongeren

Attestnummer : 20240902-000019.000

Uitgegeven op : 02.09.2024

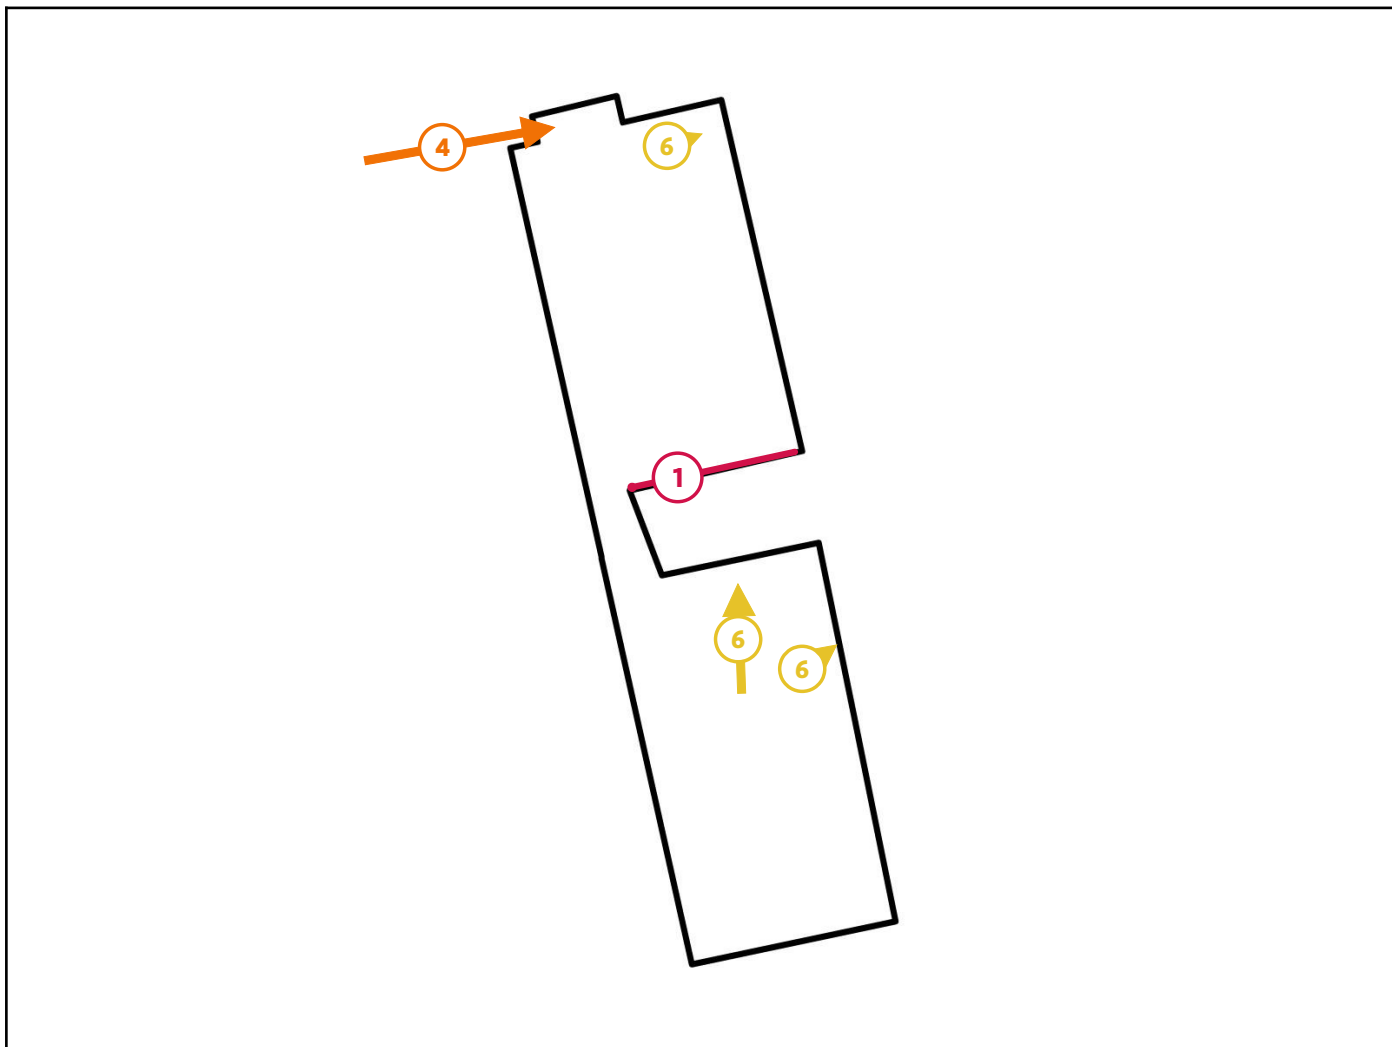
## Plan 1.1: Hoofdgebouw plan

Beschrijving	Type	Actie
1. slib in de dakgoten	Asbestmateriaal	Dringend verwijderen
4. leien erker	Asbestmateriaal	Verwijderen
6. bakeliet materiaal	Asbestmateriaal	Zorgvuldig beheren

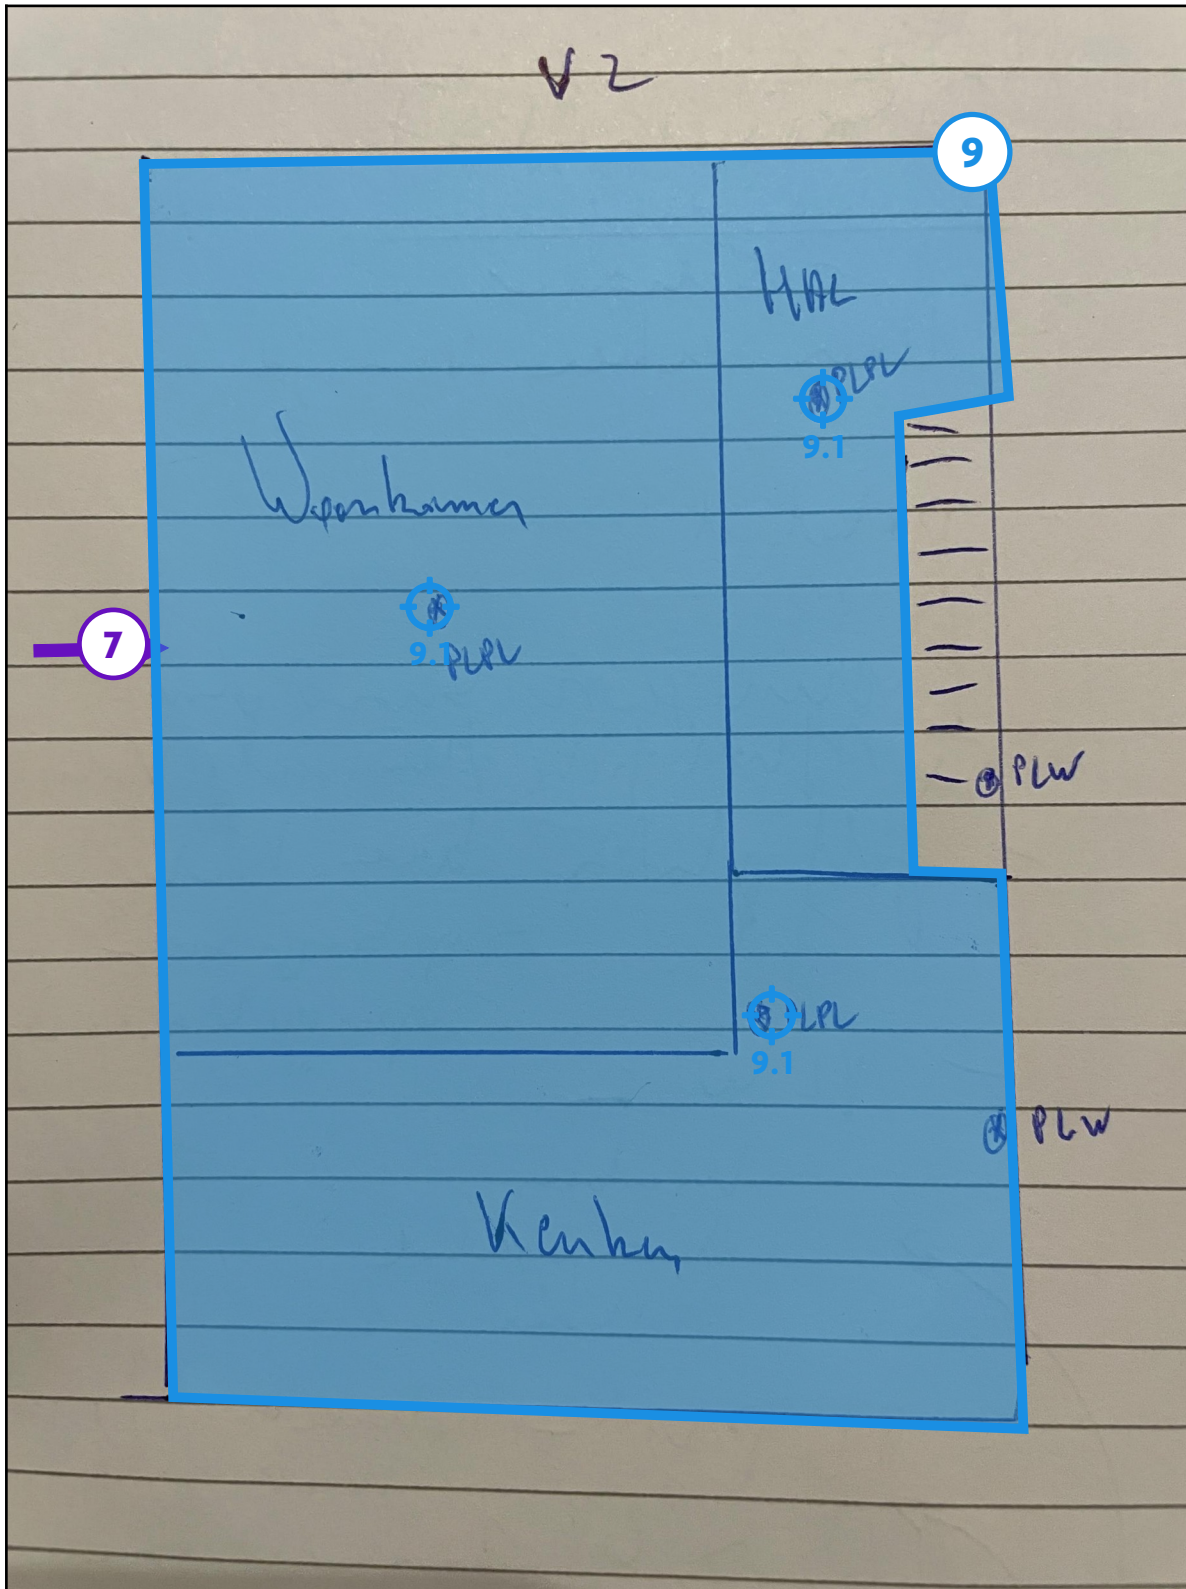
## Plan 1.2: grondplan gelijkvloers

7. schouw	Beperking	-
9. pleister plafond	Geen asbest	-
9.1 Code: 23-9339-427-M002	Mengmonster	-

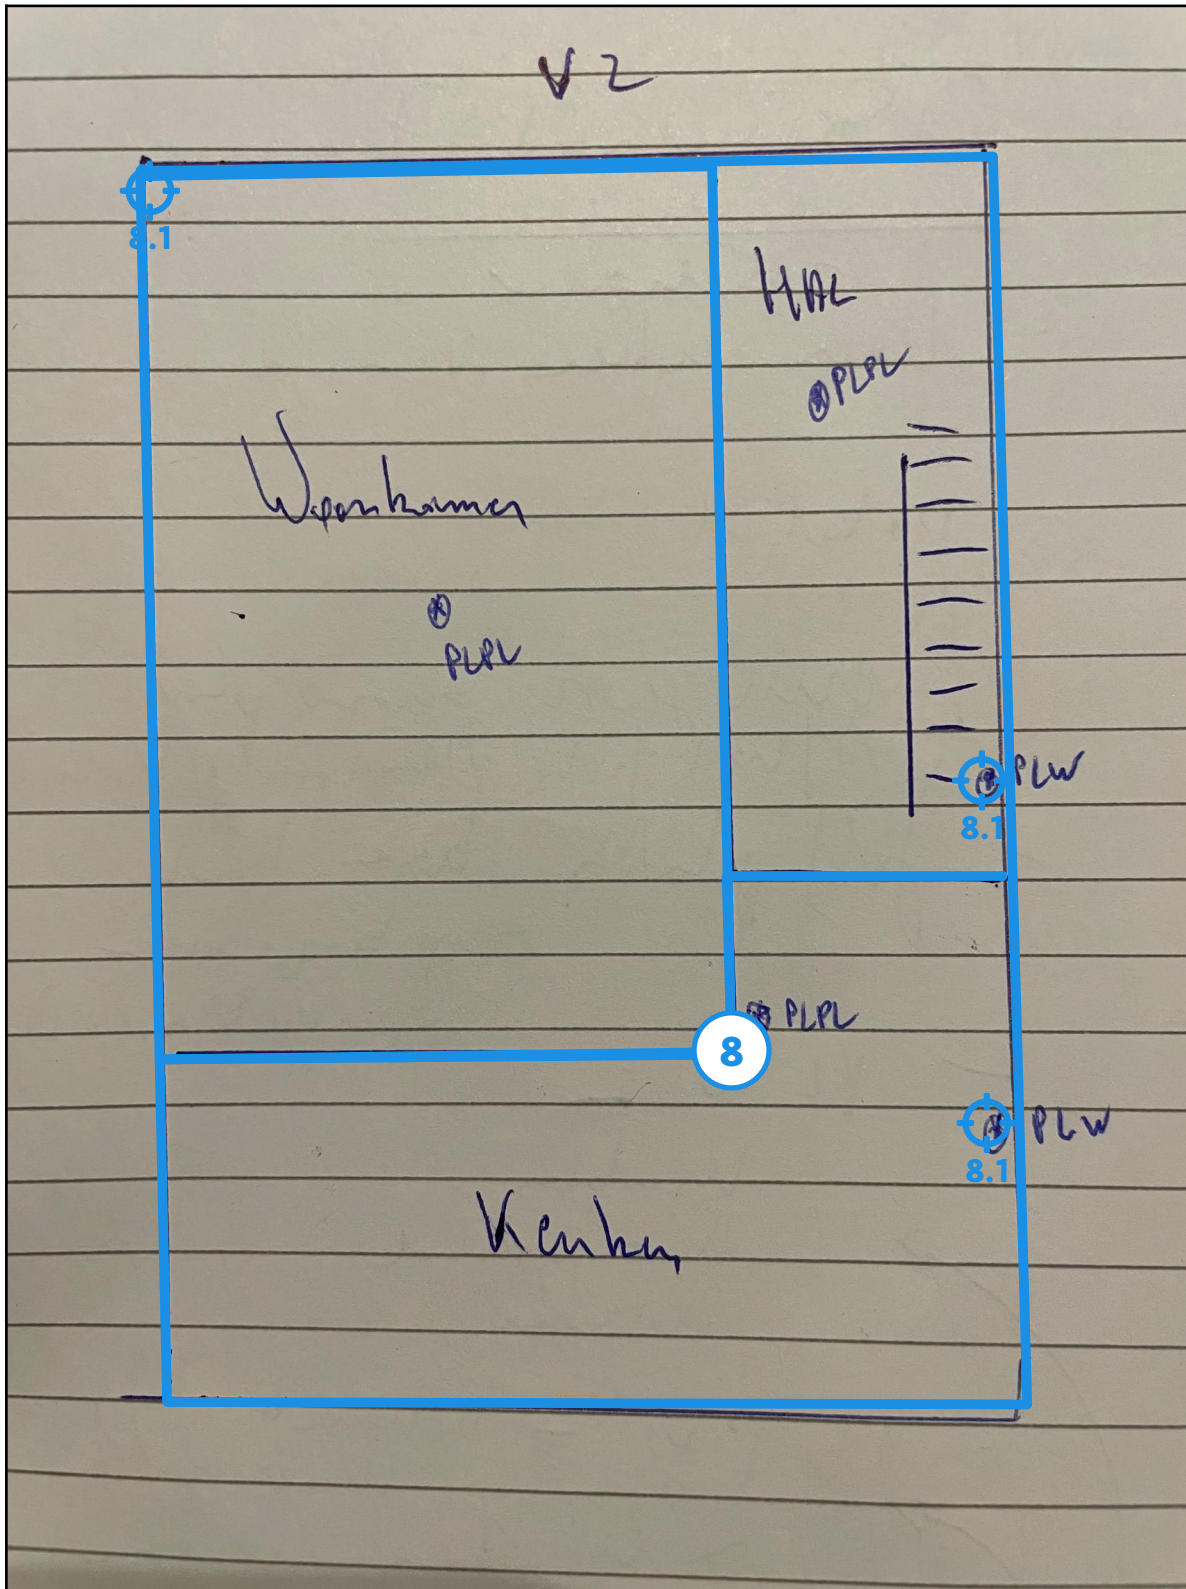
## Plan 1.3: grondplan gelijkvloers

8. pleister wand	Geen asbest	-
8.1 Code: 23-9339-427-M001	Mengmonster	-

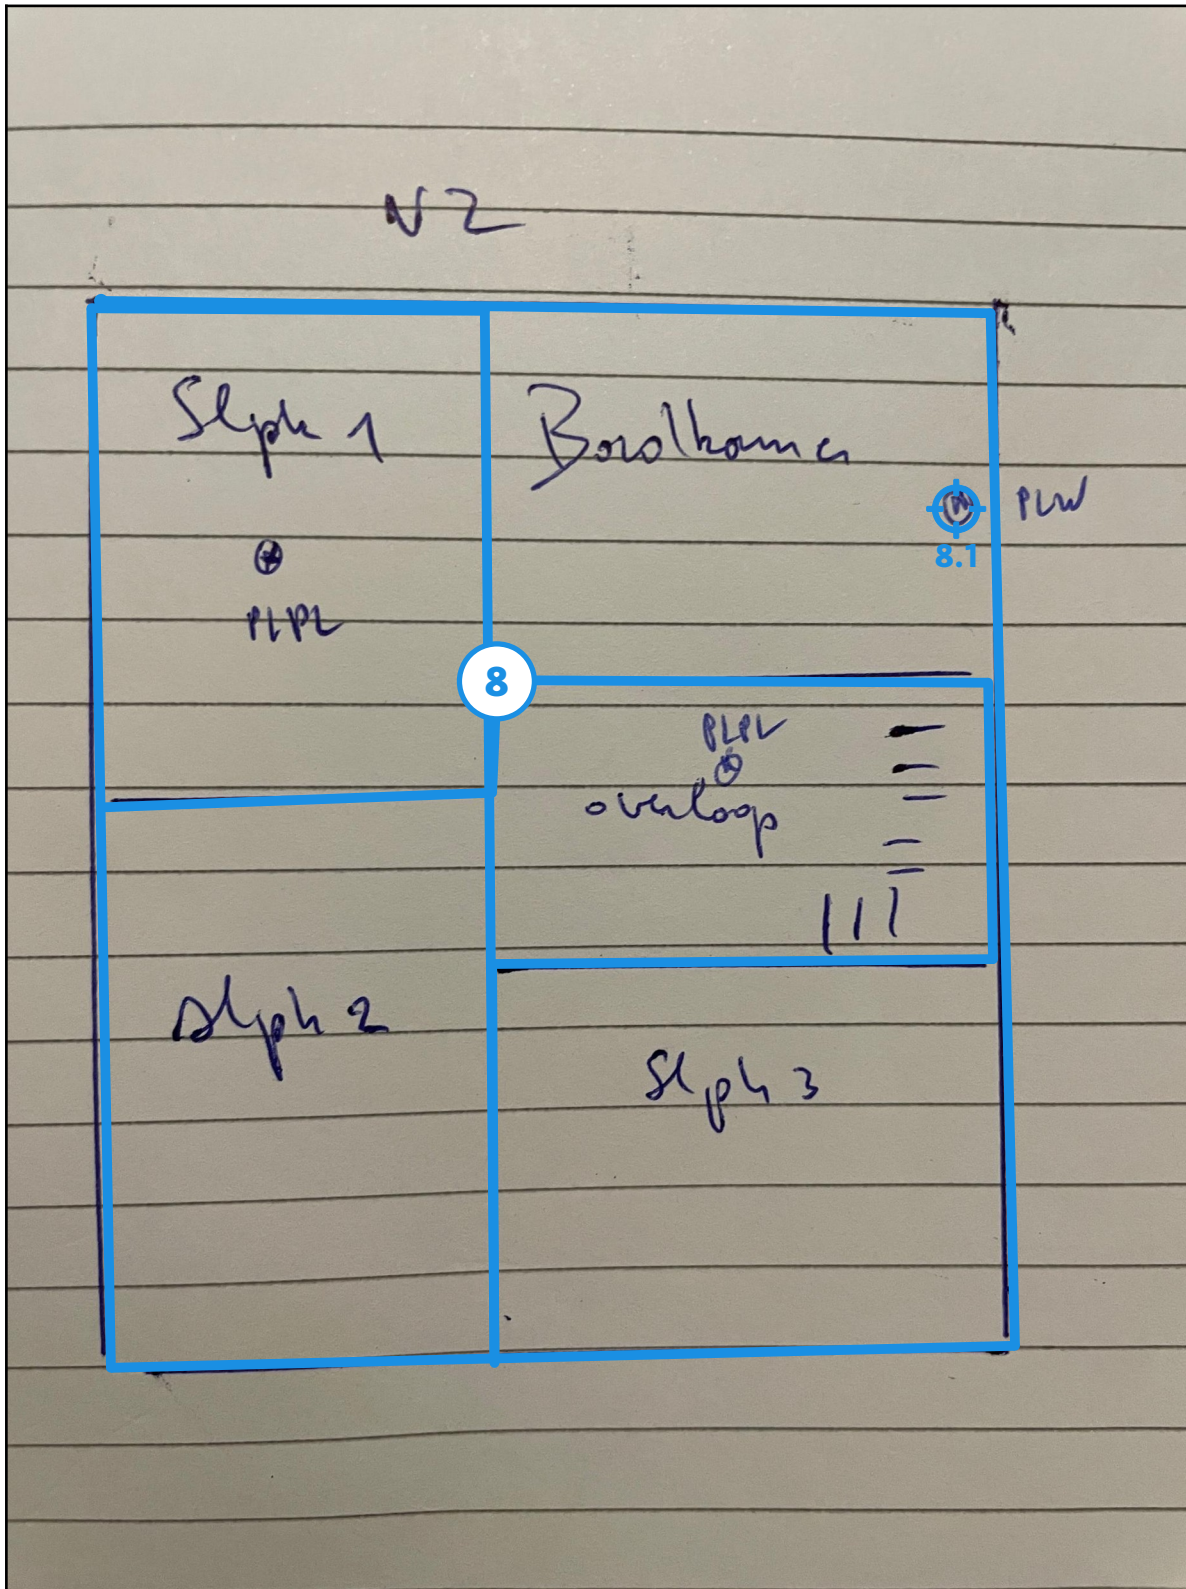
## Plan 1.4: grondplan 1e verdiep

8. pleister wand	Geen asbest	-
8.1 Code: 23-9339-427-M001	Mengmonster	-

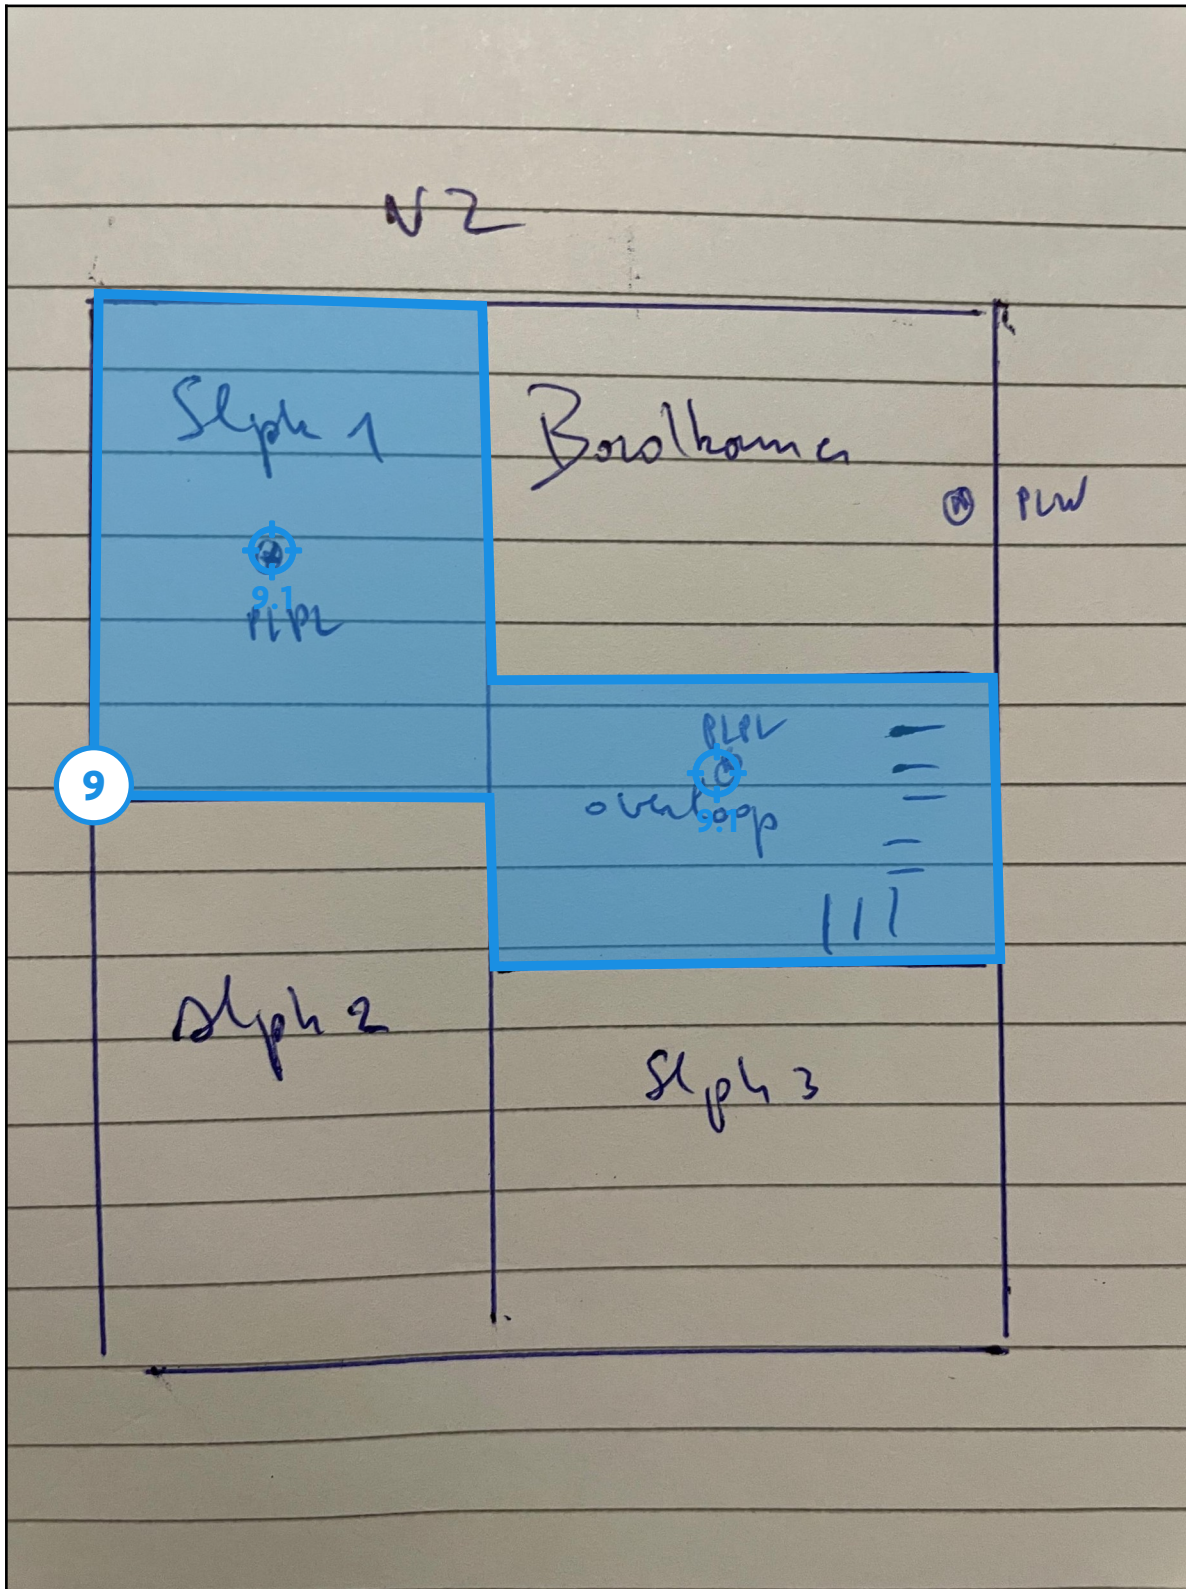
## Plan 1.5: grondplan 1e verdiep

9. pleister plafond	Geen asbest	-
9.1 Code: 23-9339-427-M002	Mengmonster	-

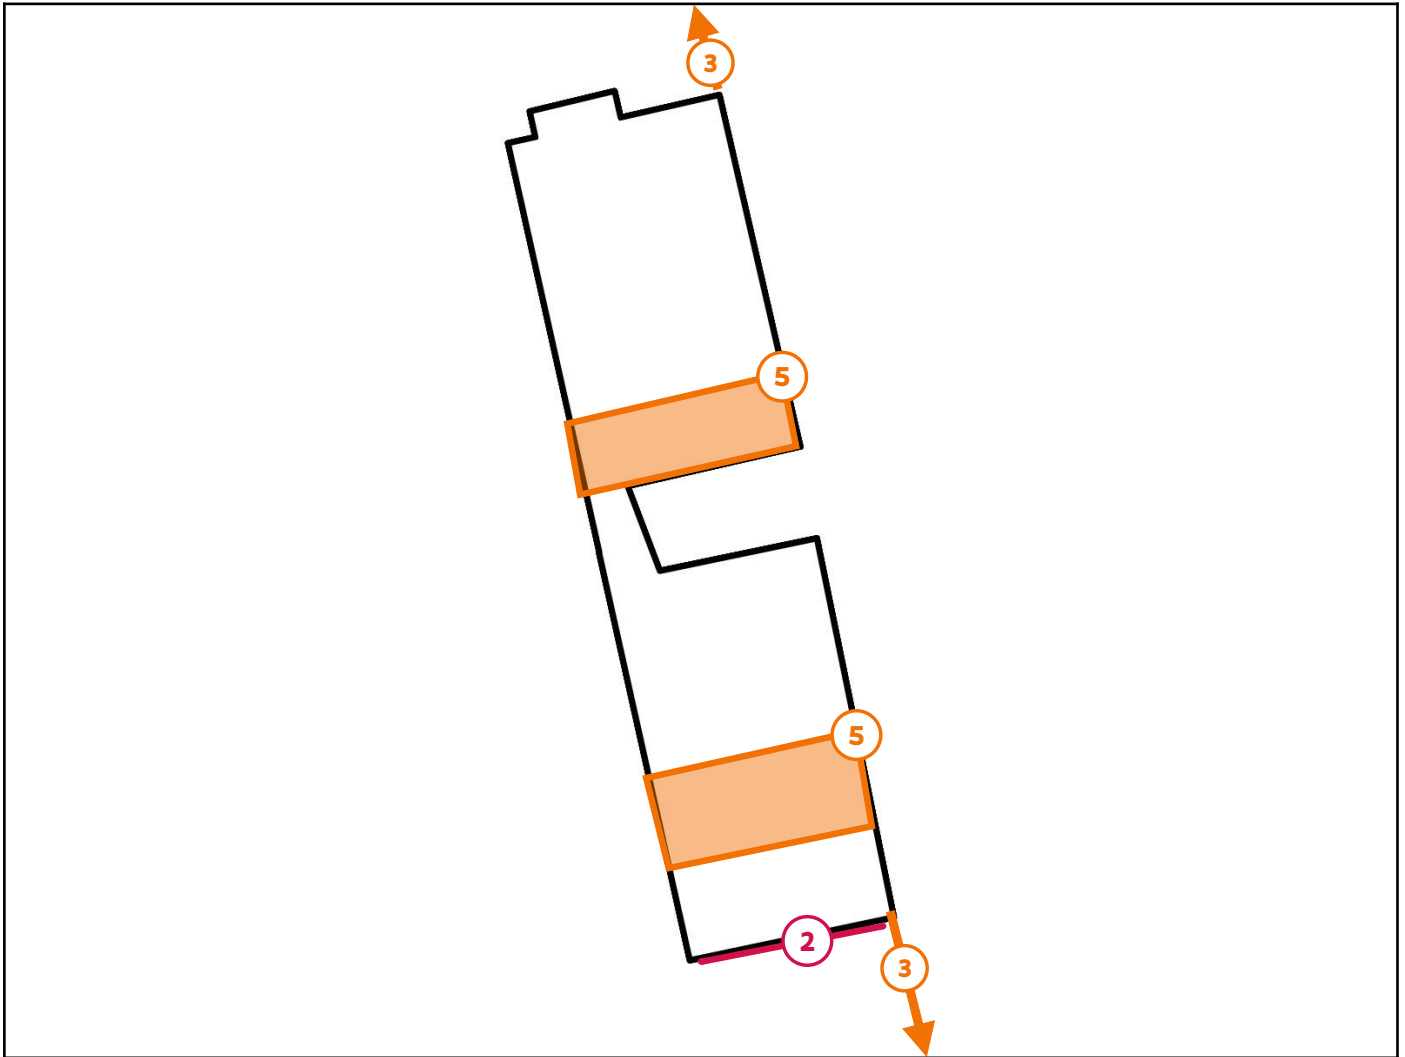
## Plan 1.6: Hoofdgebouw plan

Beschrijving	Type	Actie
2. menuiserie afval	Asbestmateriaal	Dringend verwijderen
3. menuiserie plaatmateriaal	Asbestmateriaal	Verwijderen
5. golfplaten	Asbestmateriaal	Verwijderen

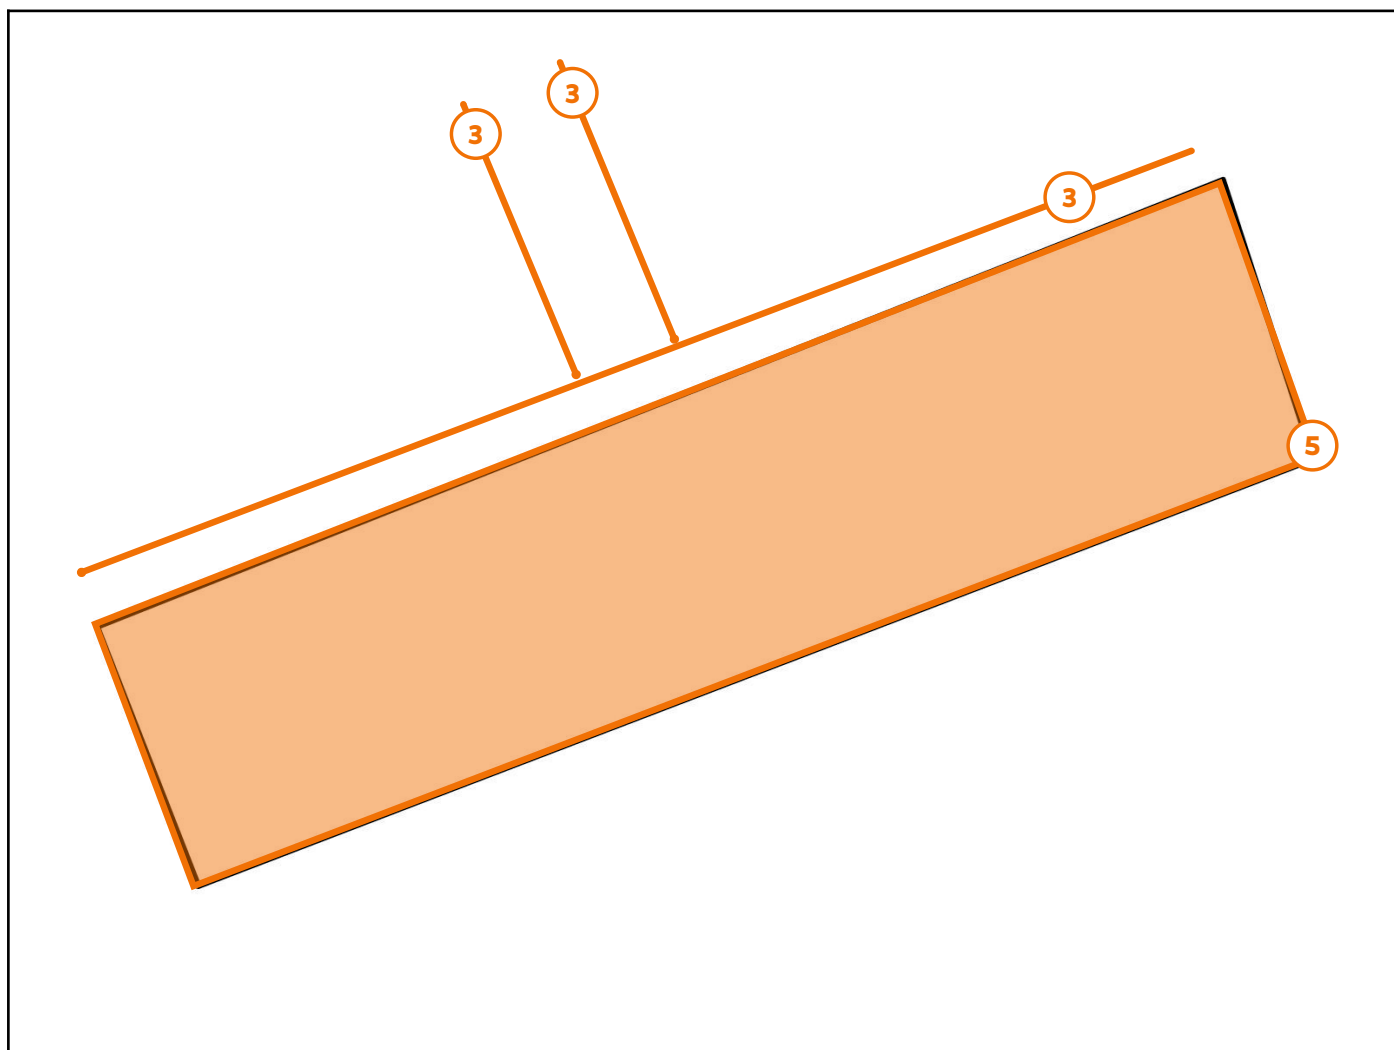
## Plan 2.1: Bijgebouw plan

Beschrijving	Type	Actie
3. menuiserie plaatmateriaal	Asbestmateriaal	<a href="#">Verwijderen</a>
5. golfplaten	Asbestmateriaal	<a href="#">Verwijderen</a>
