Asbestinventarisatetest

Elderenstraat 17, 3700 Tongeren

Attestnummer : 20241014-000494.000

Uitgegeven op : 14.10.2024

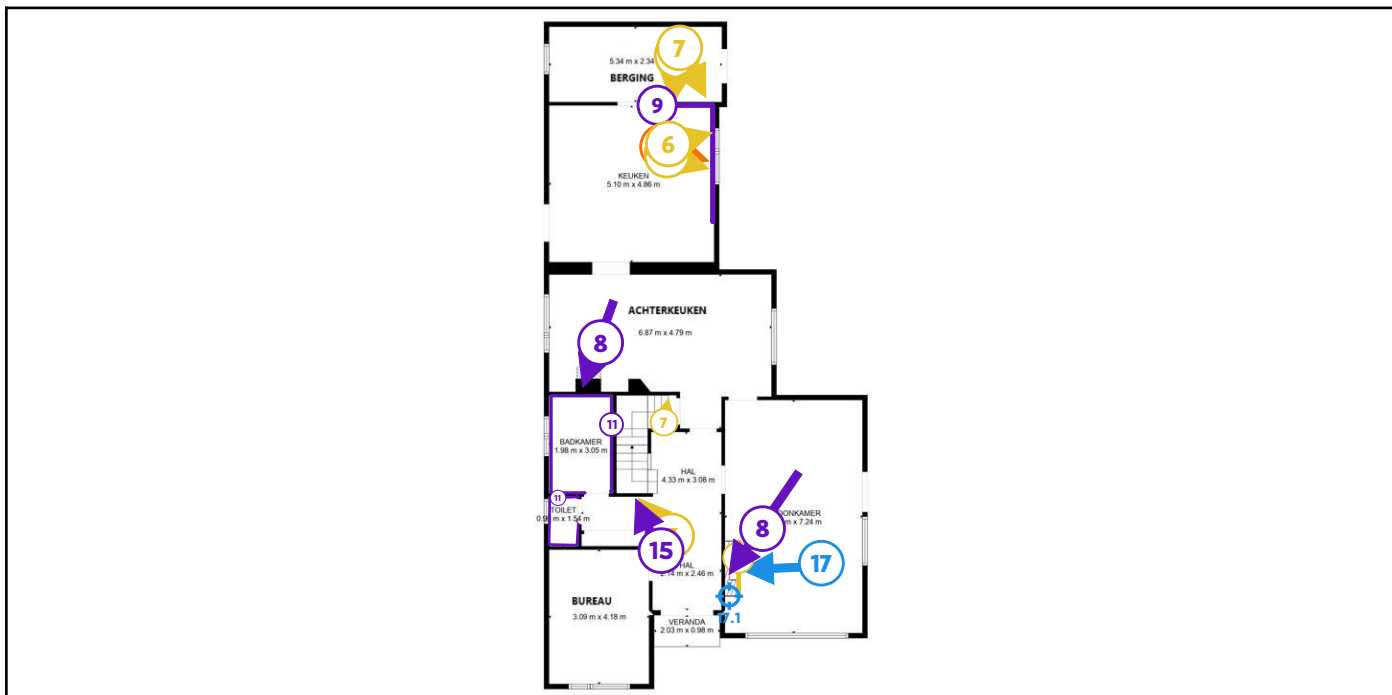
Plan 1.1: gelijkvloers

Beschrijving	Type	Actie
2. Spoelbak - ontdreuningsplaatje - bitumen	Asbestmateriaal	Verwijderen
5. Dekplaat schouw	Asbestmateriaal	Zorgvuldig beheren
6. Spoelbak gecoat	Asbestmateriaal	Zorgvuldig beheren
7. Bakkeliët zekeringkast en schakelaar	Asbestmateriaal	Zorgvuldig beheren
8. Schouwmantel woonkamer en achterkeuken	Advies	-
9. Lijm wandtegels keuken	Advies	-
11. Lijm wandtegels badkamer en toilet gelijkvloers	Advies	-
15. Zekeringkast (niet asbestverdacht)	Advies	-
17. Crepi schouwmantel	Geen asbest	-
17.1 Code: Staal 1	Puntmonster	-

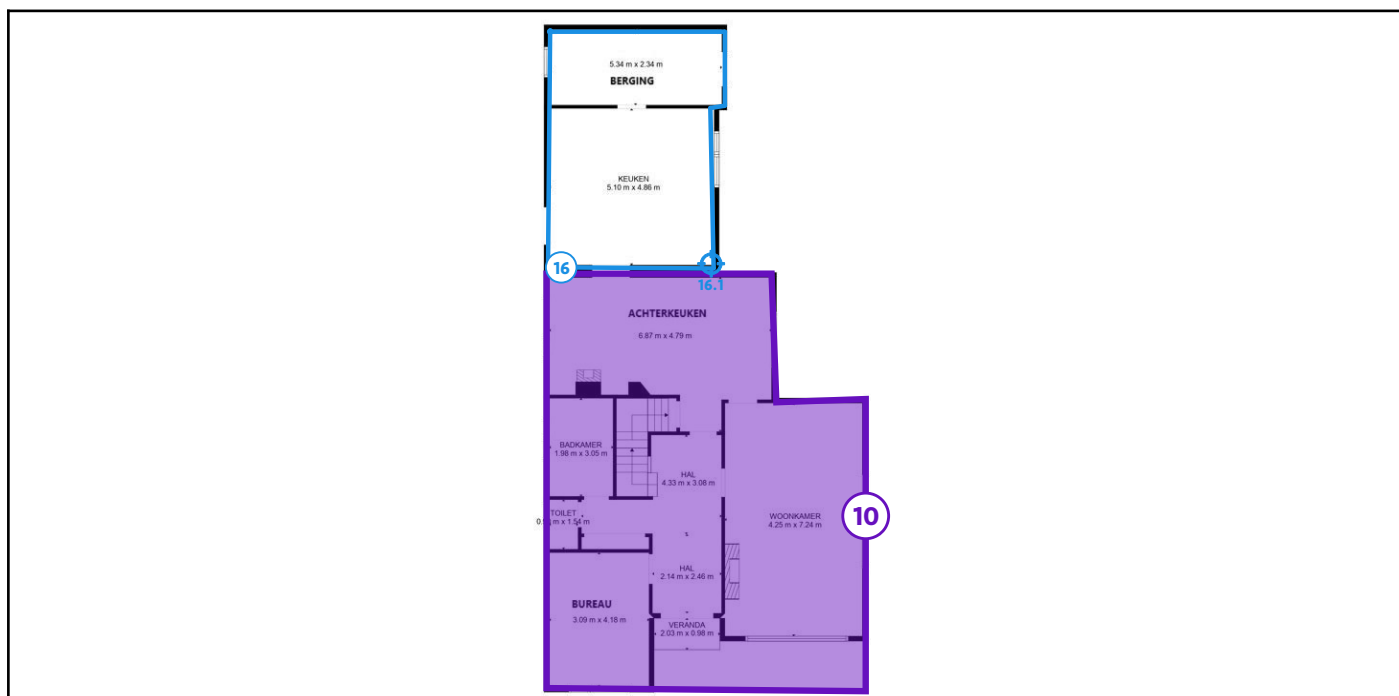
Plan 1.2: gelijkvloers

Beschrijving	Type	Actie
10. Dak hoofdgebouw	Advies	-
16. Dak roofing achterzijde (zijanten)	Geen asbest	-
16.1 Code: Staal 2	Puntmonster	-

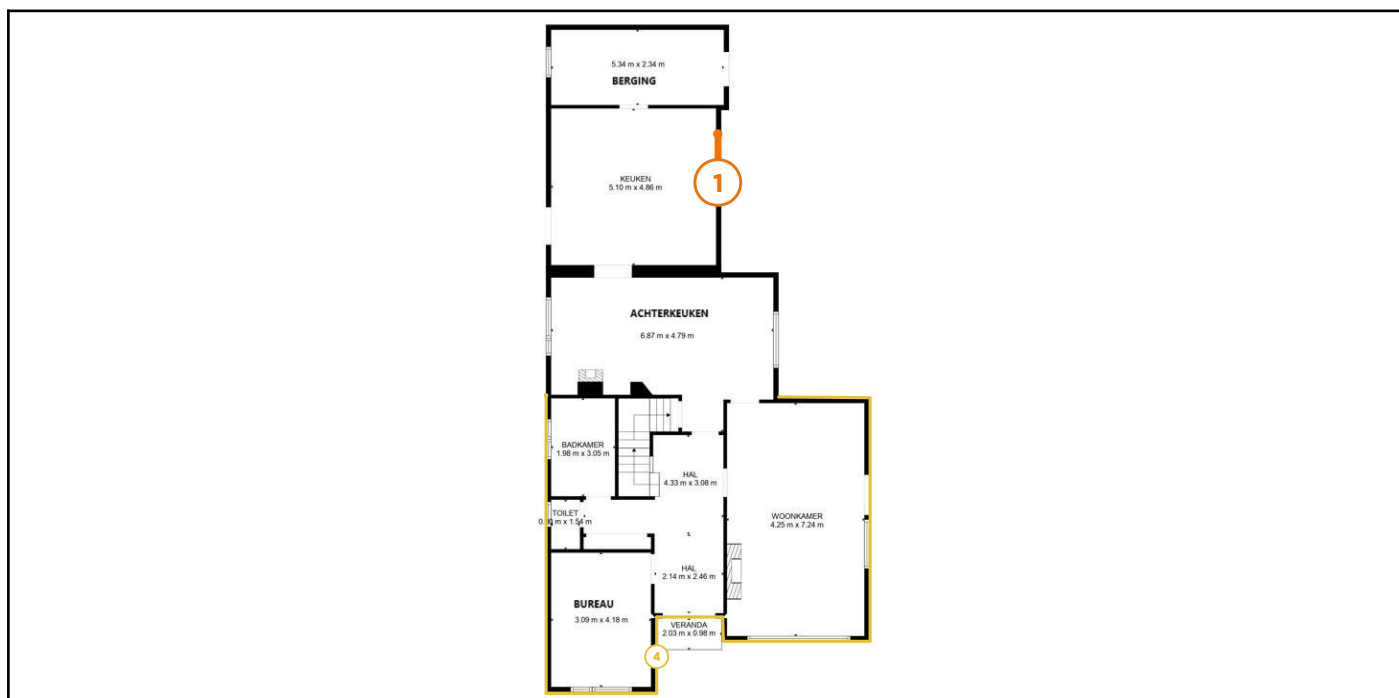
Plan 1.3: gelijkvloers

Beschrijving	Type	Actie
1. Vensterbank buiten	Asbestmateriaal	Verwijderen
4. Diba (teer en bitumen vochtkering in muur)	Asbestmateriaal	Zorgvuldig beheren

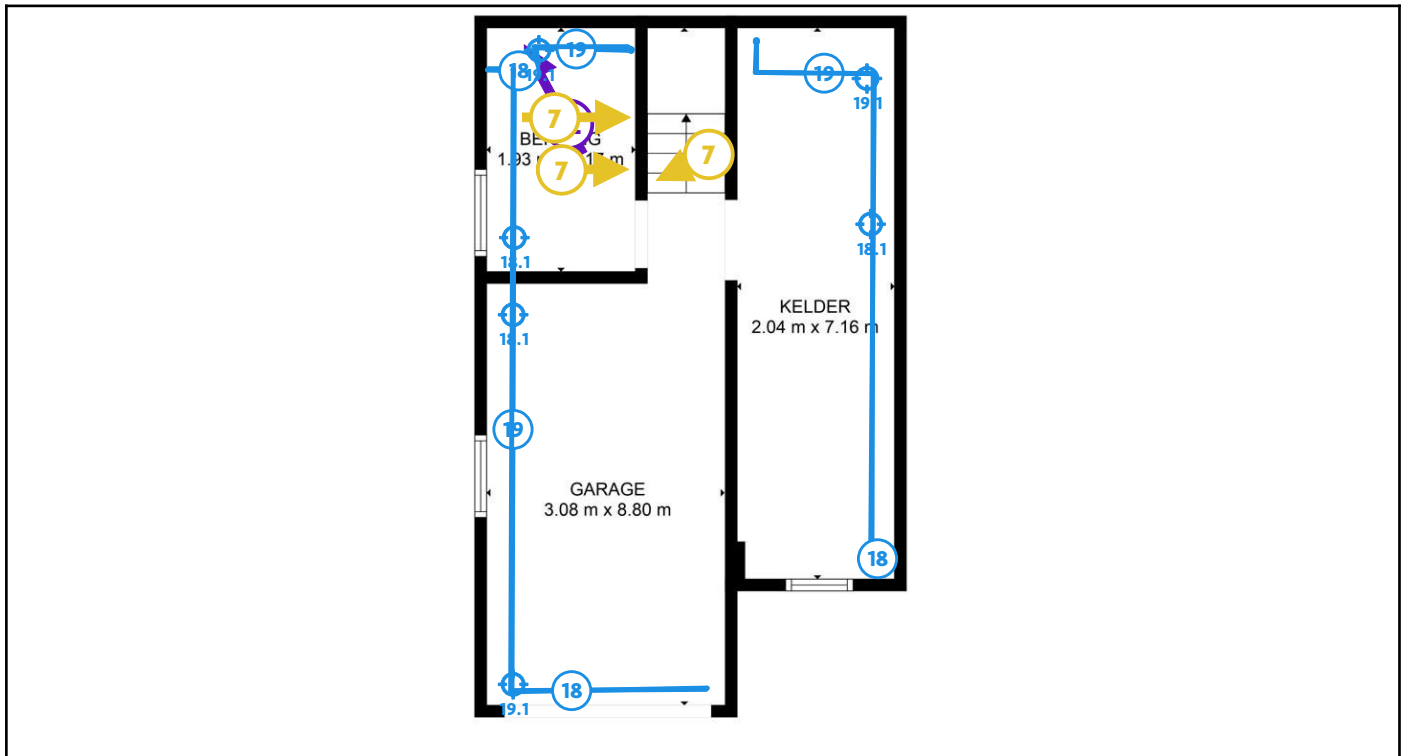
Plan 1.4: kelder

Beschrijving	Type	Actie
7. Bakkelietszekeringkast en schakelaar	Asbestmateriaal	Zorgvuldig beheren
12. Cv ketel	Advies	-
18. Leidingisolatie - kalkisolatie - rechte stukken	Geen asbest	-
18.1 Code: Staal 5	Mengmonster	-
19. Leidingisolatie - kalkisolatie - bochten	Geen asbest	-
19.1 Code: Staal 4	Mengmonster	-

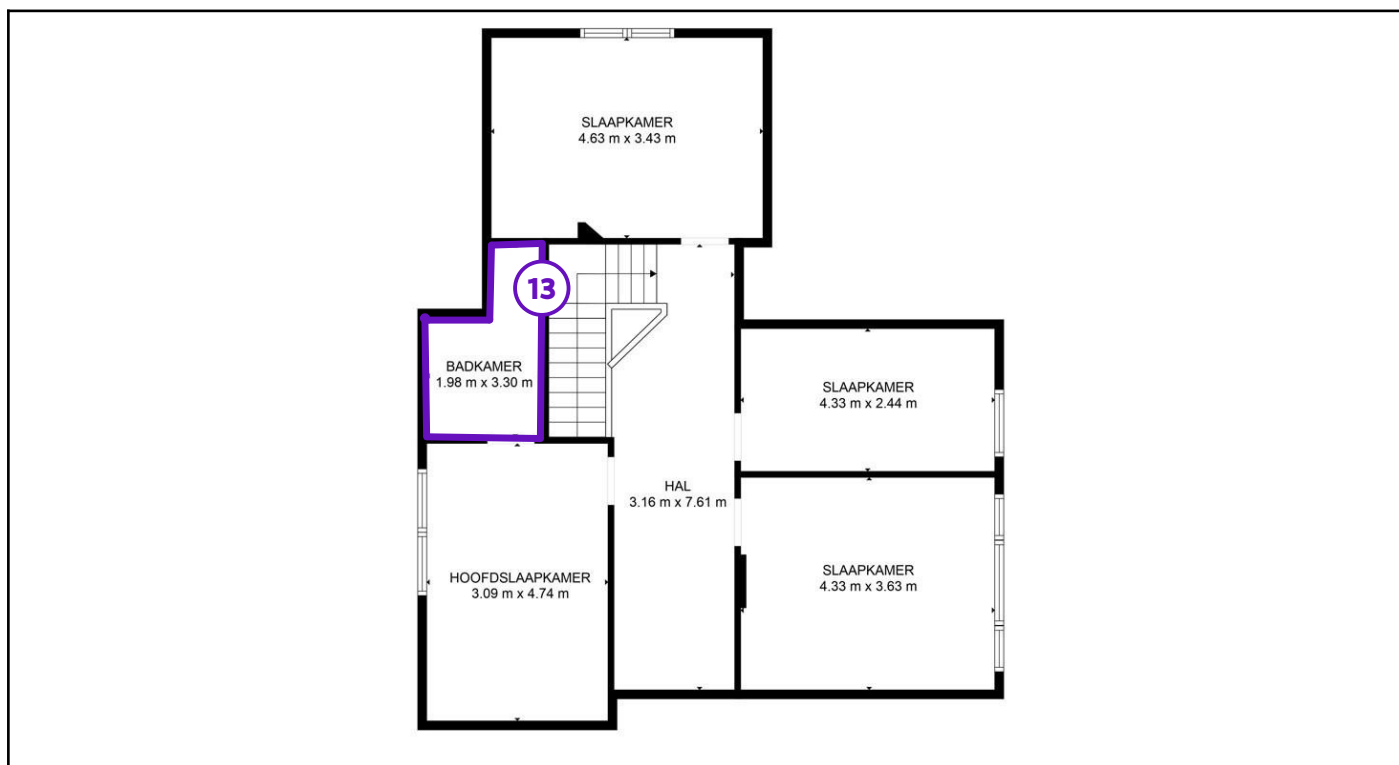
Plan 1.5: verdieping

Beschrijving	Type	Actie
13. Lijm wandtegels badkamer verdieping	Advies	-

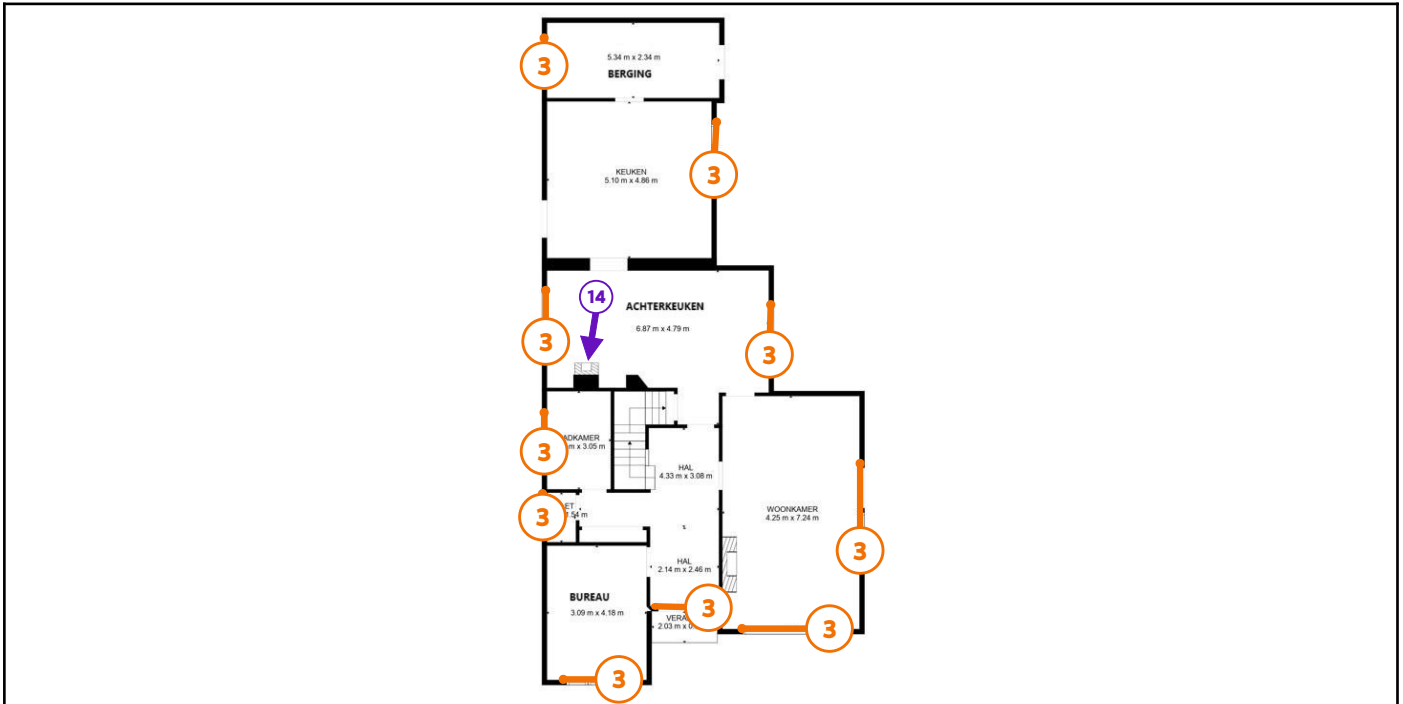
Plan 1.6: gelijkvloers

Beschrijving	Type	Actie
3. Mastiek ramen	Asbestmateriaal	Verwijderen
14. Koord kachel	Advies	-

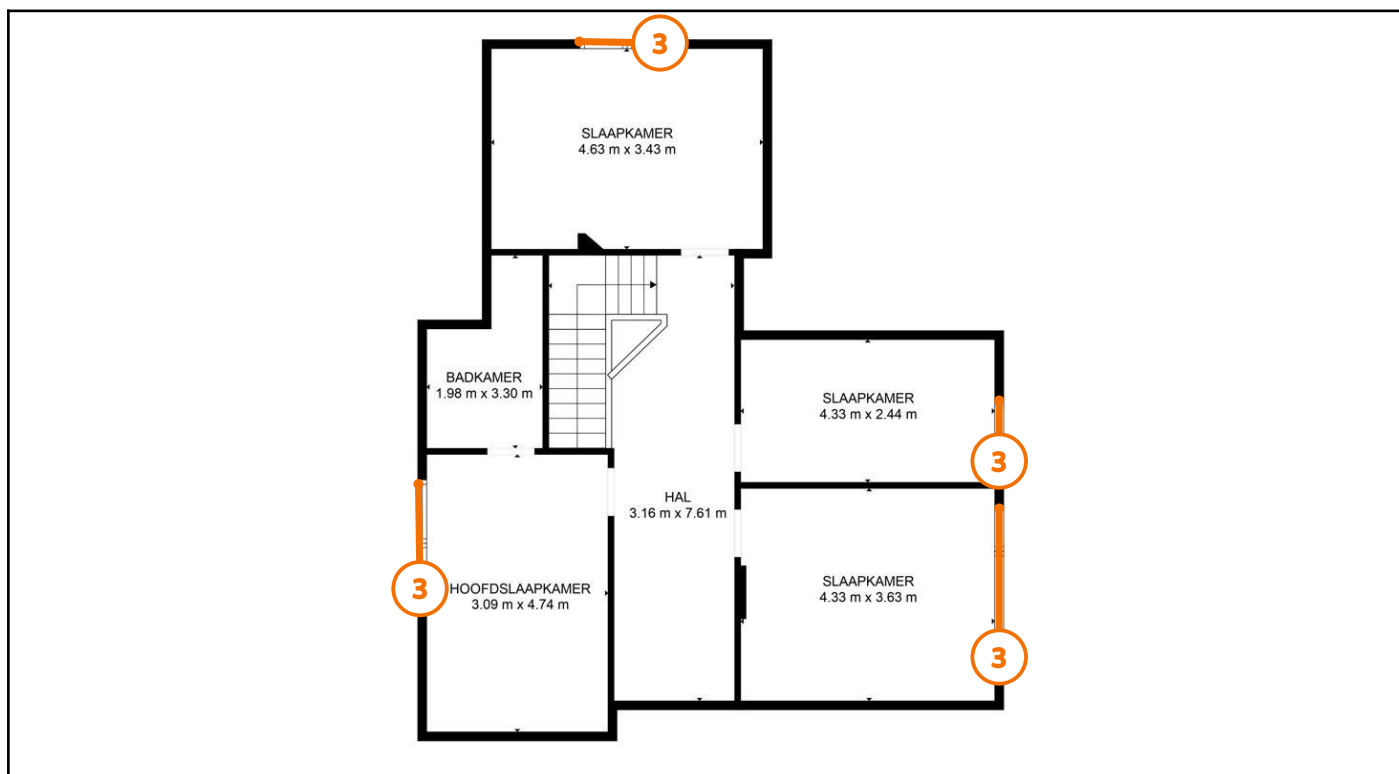
Plan 1.7: verdieping

Beschrijving	Type	Actie
3. Mastiek ramen	Asbestmateriaal	Verwijderen

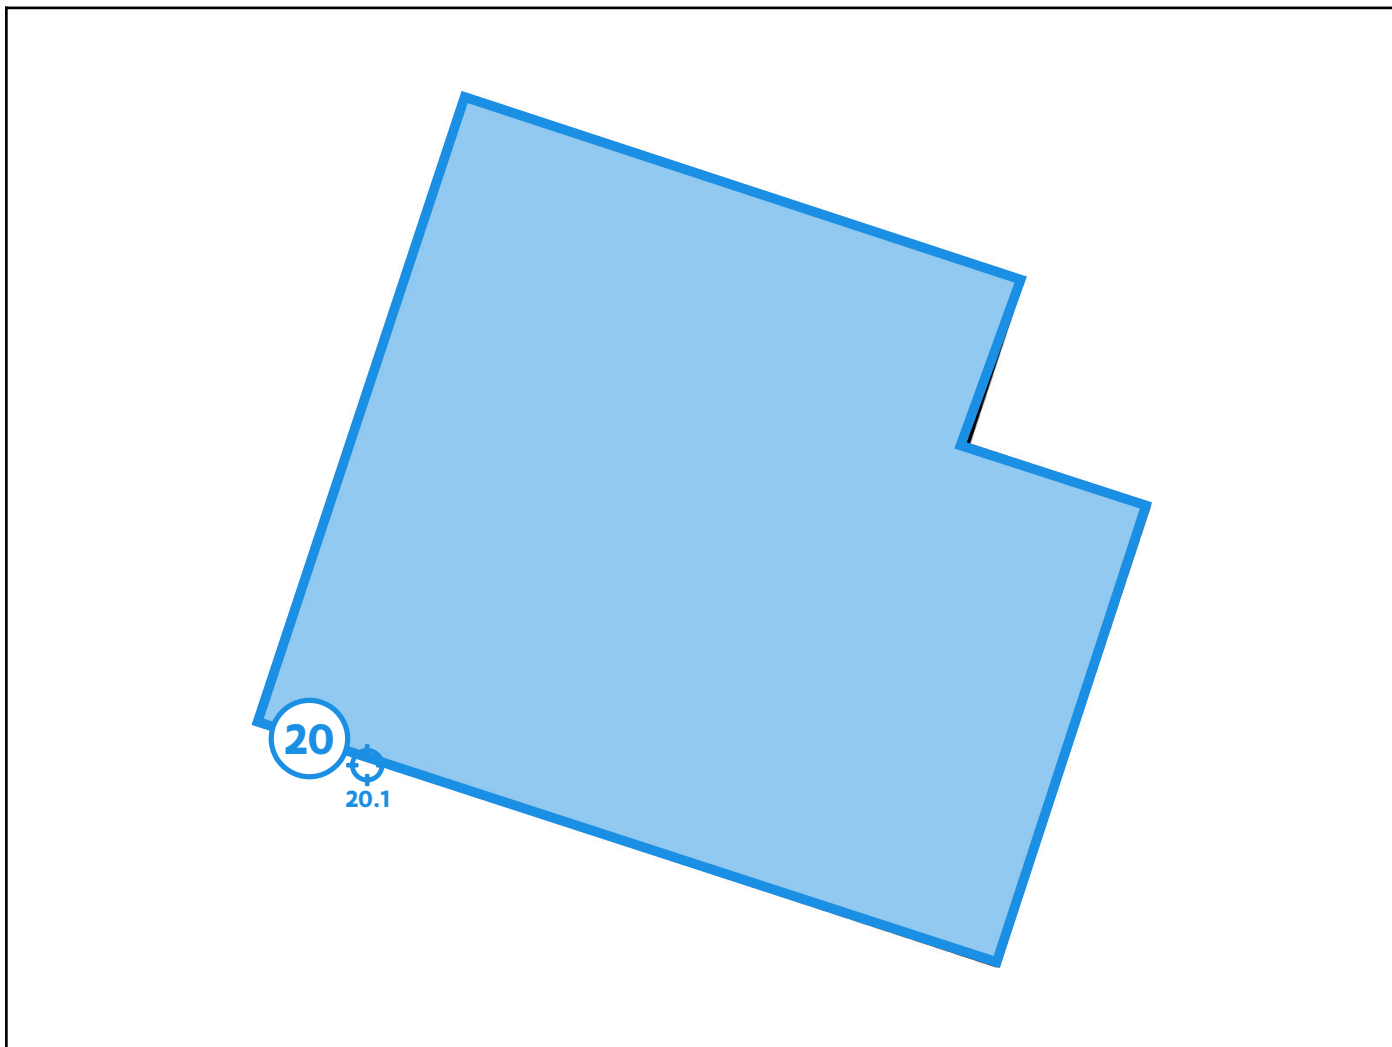
Plan 2.1: Bijgebouw plan

Beschrijving	Type	Actie
20. Onderdak tuinhuisje roofing	Geen asbest	-
20.1 Code: Staal 3	Puntmonster	-

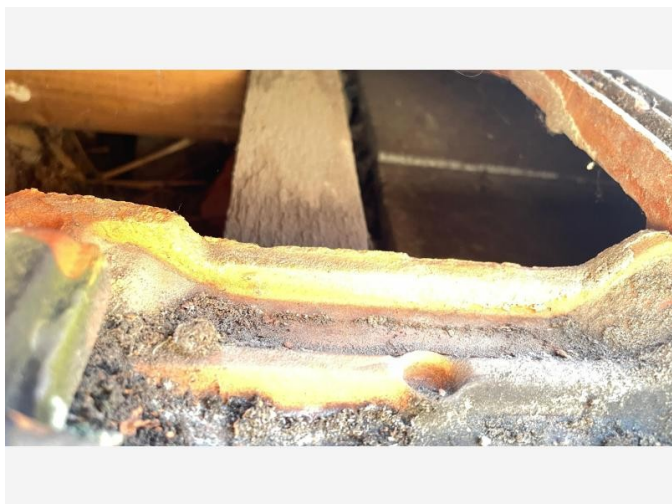
Identificatiemethode	Redelijk vermoeden
Primaire drager	Wand vrijstaand (scheidingsmuur, ...)
(Asbest)materiaal	In-situ afwerkingslagen - Lijm laag
Bindmiddel	Lijm
Gebondenheid bindmiddel	Hecht

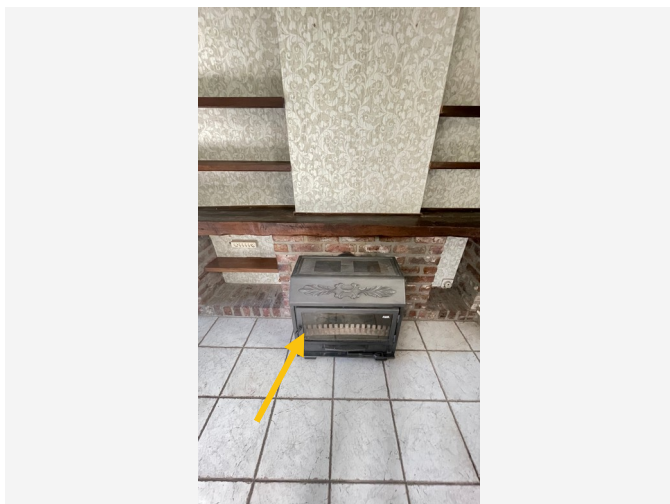
Identificatiemethode	Redelijk vermoeden
Primaire drager	Wand vrijstaand (scheidingsmuur, ...)
(Asbest)materiaal	In-situ afwerkingslagen - Lijm laag
Bindmiddel	Lijm
Gebondenheid bindmiddel	Hecht

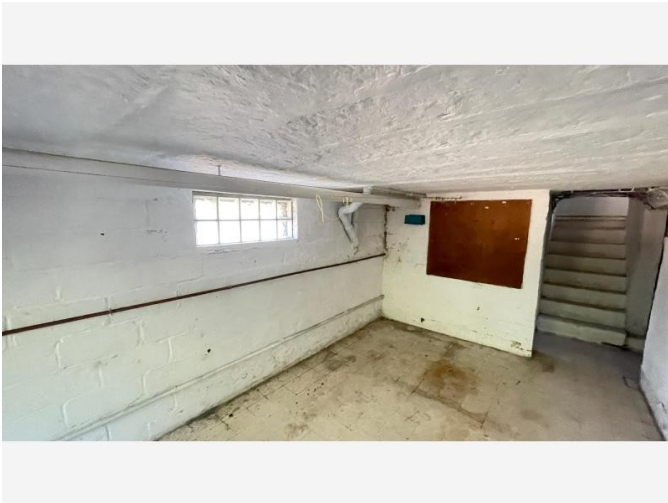
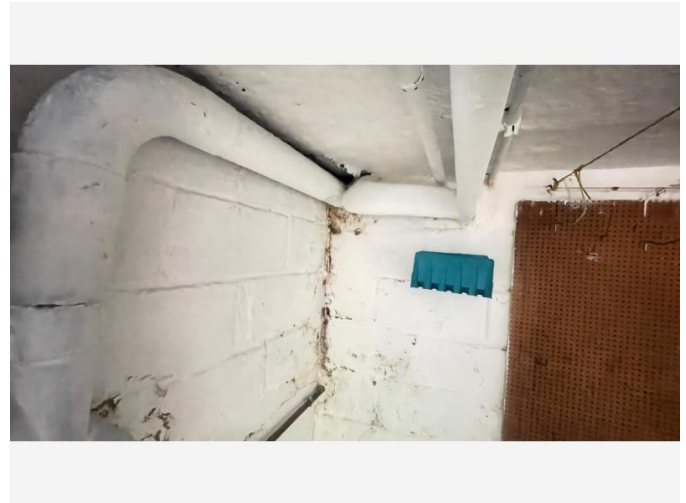
Beschrijving	Leidingisolatie - kalkisolatie - rechte stukken
Omgeving	Binnen
Primaire drager	HVAC infrastructuur en uitrusting
Bindmiddel van materiaal	Gips - kalk
Gebondenheid op basis van bindmiddel	Niet-hechtgebonden
Hoeveelheid (lengte - omtrek - dikte - aantal)	<ul style="list-style-type: none">• 5,12 m - 35,00 cm - 1,30 cm - 1 stuk
Totaal volume	0,023 m ³
Identificatiemethode	Vaststelling met monstername
Destructieve handeling voor identificatie	Nee
Opmerking	De lengte is een bereedeneerde schatting. Er worden geen rechten verleend aan deze maten. De dikte is een schatting die voorkomt uit de monsterplaatsen en is daarom niet altijd representatief.

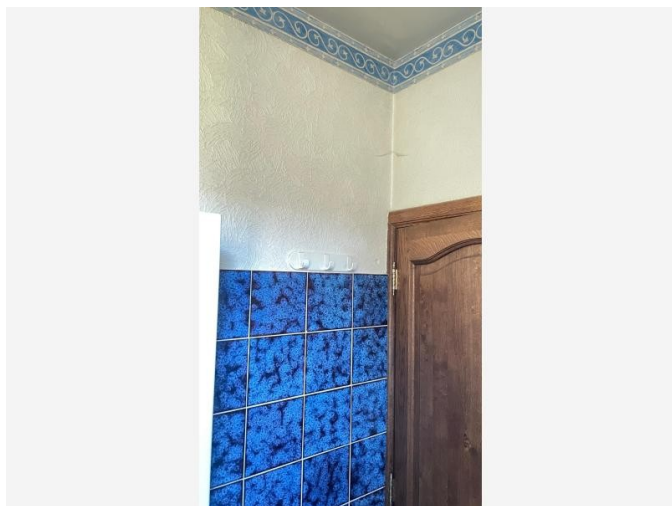
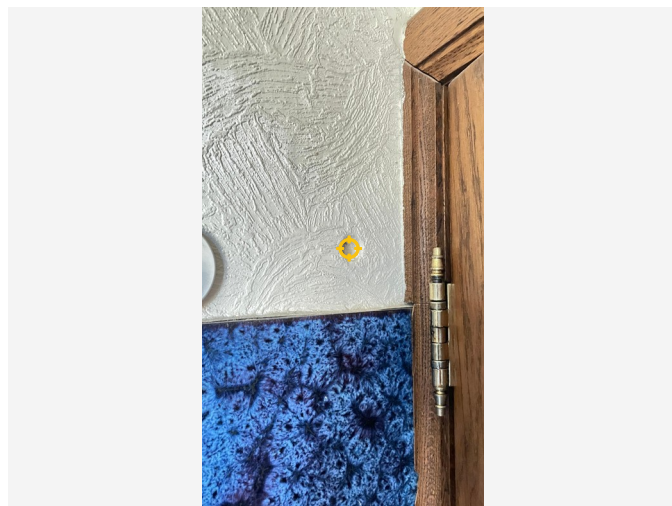
Beschrijving	Pleiserwerk plafond
Omgeving	Binnen
Primaire drager	Binnenwand
Bindmiddel van materiaal	Gips - kalk
Gebondenheid op basis van bindmiddel	Niet-hechtgebonden
Hoeveelheid (oppervlakte - dikte - aantal)	• 128,27 m ² - 1,00 cm - 1 stuk
Totaal volume	1,283 m ³
Identificatiemethode	Vaststelling met monsternamen
Destructieve handeling voor identificatie	Nee
Opmerking	<p>De hoeveelheid is een schatting en kan afwijken van de werkelijke toestand. Waar mogelijk, wordt staalname uitgevoerd conform het inspectieprotocol: in een droge ruimte zoals een slaapkamer, in een natte ruimte zoals een keuken of badkamer, in een traphal en in een stookruimte. In deze casus werd staal genomen van het pleisterwerk van het plafond in volgende ruimtes: slaapkamer, hal, achterkeuken en badkamer. Geen pleisterwerk aanwezig in keuken (gyproc platen) en stookruimte (in kelder).</p> <p>De oppervlakte is een berekende schatting. Er worden geen rechten verleend aan deze oppervlaktes. De dikte is een schatting die voorkomt uit de monsterplaatsen en is daarom niet altijd representatief.</p>
