# Asbestinventarisatetest

Hasseltsesteenweg 177, 3700 Tongeren-Borgloon

Attestnummer : 20260105-000050.000

Uitgegeven op : 05.01.2026

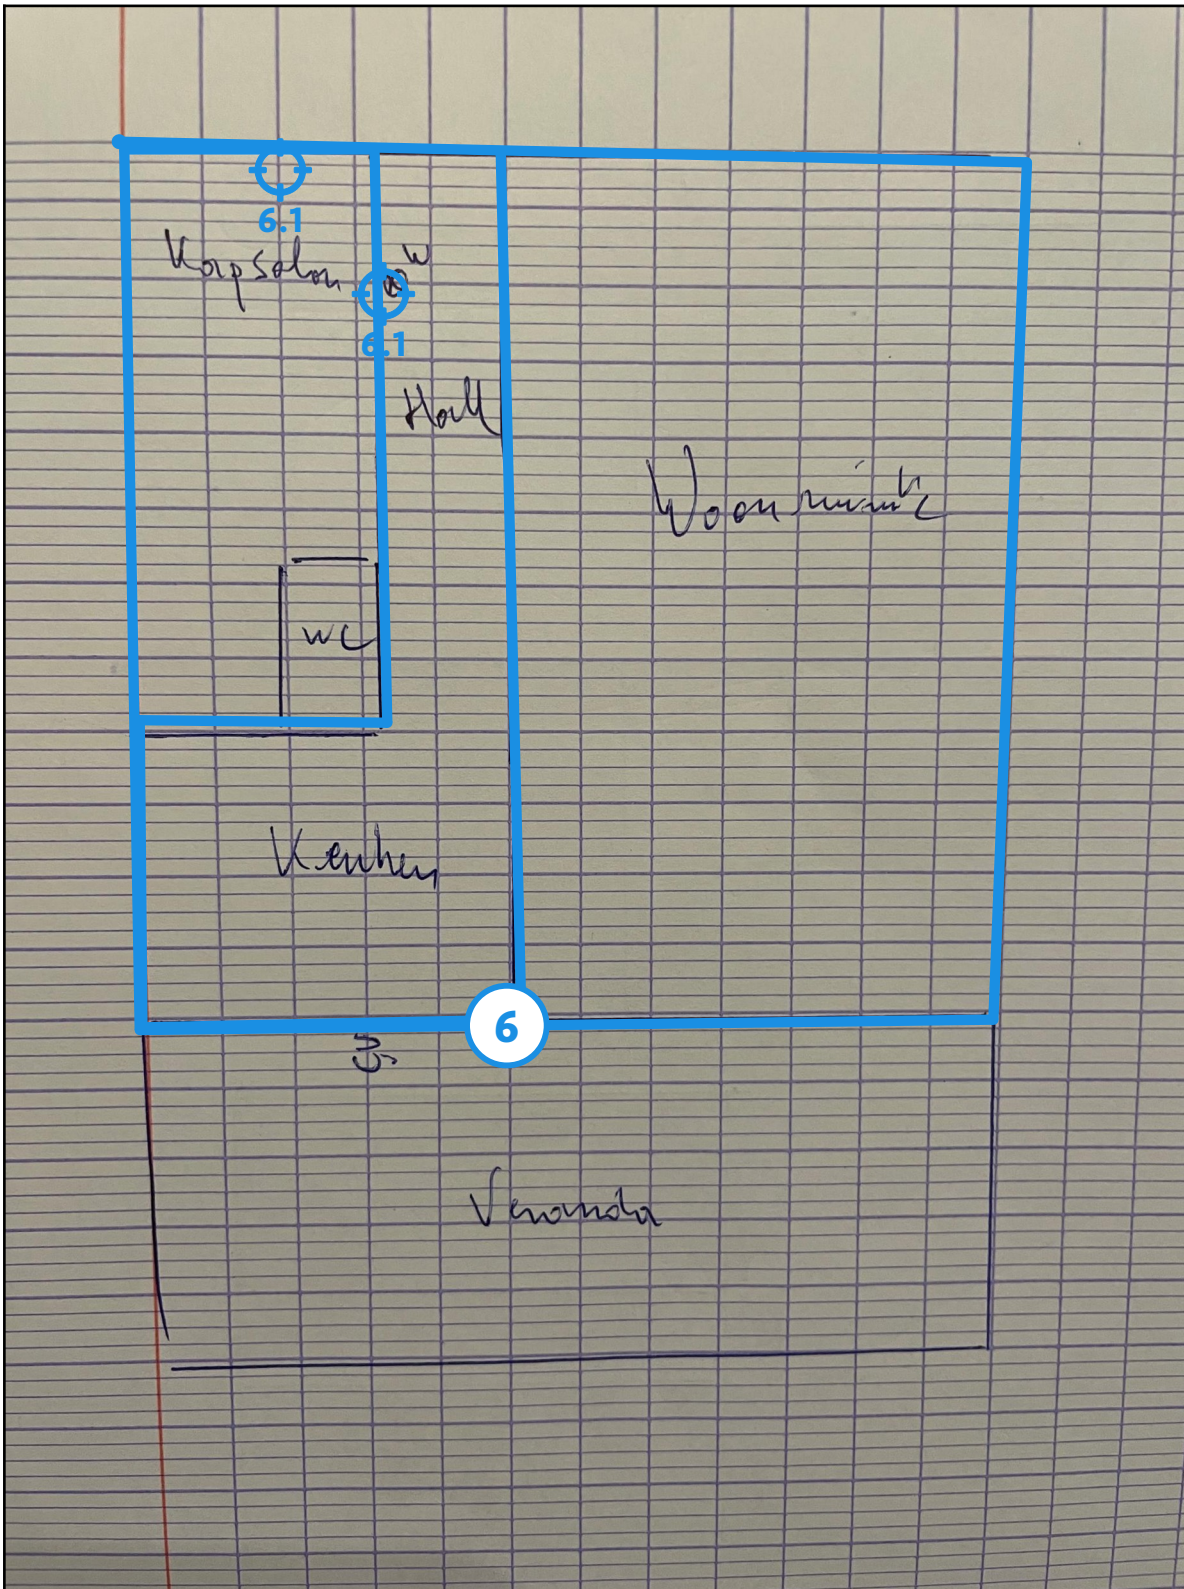
## Plan 1.3: grondplan gelijkvloers

6. pleister wand	Geen asbest	-
6.1 Code: 1.	Mengmonster	-

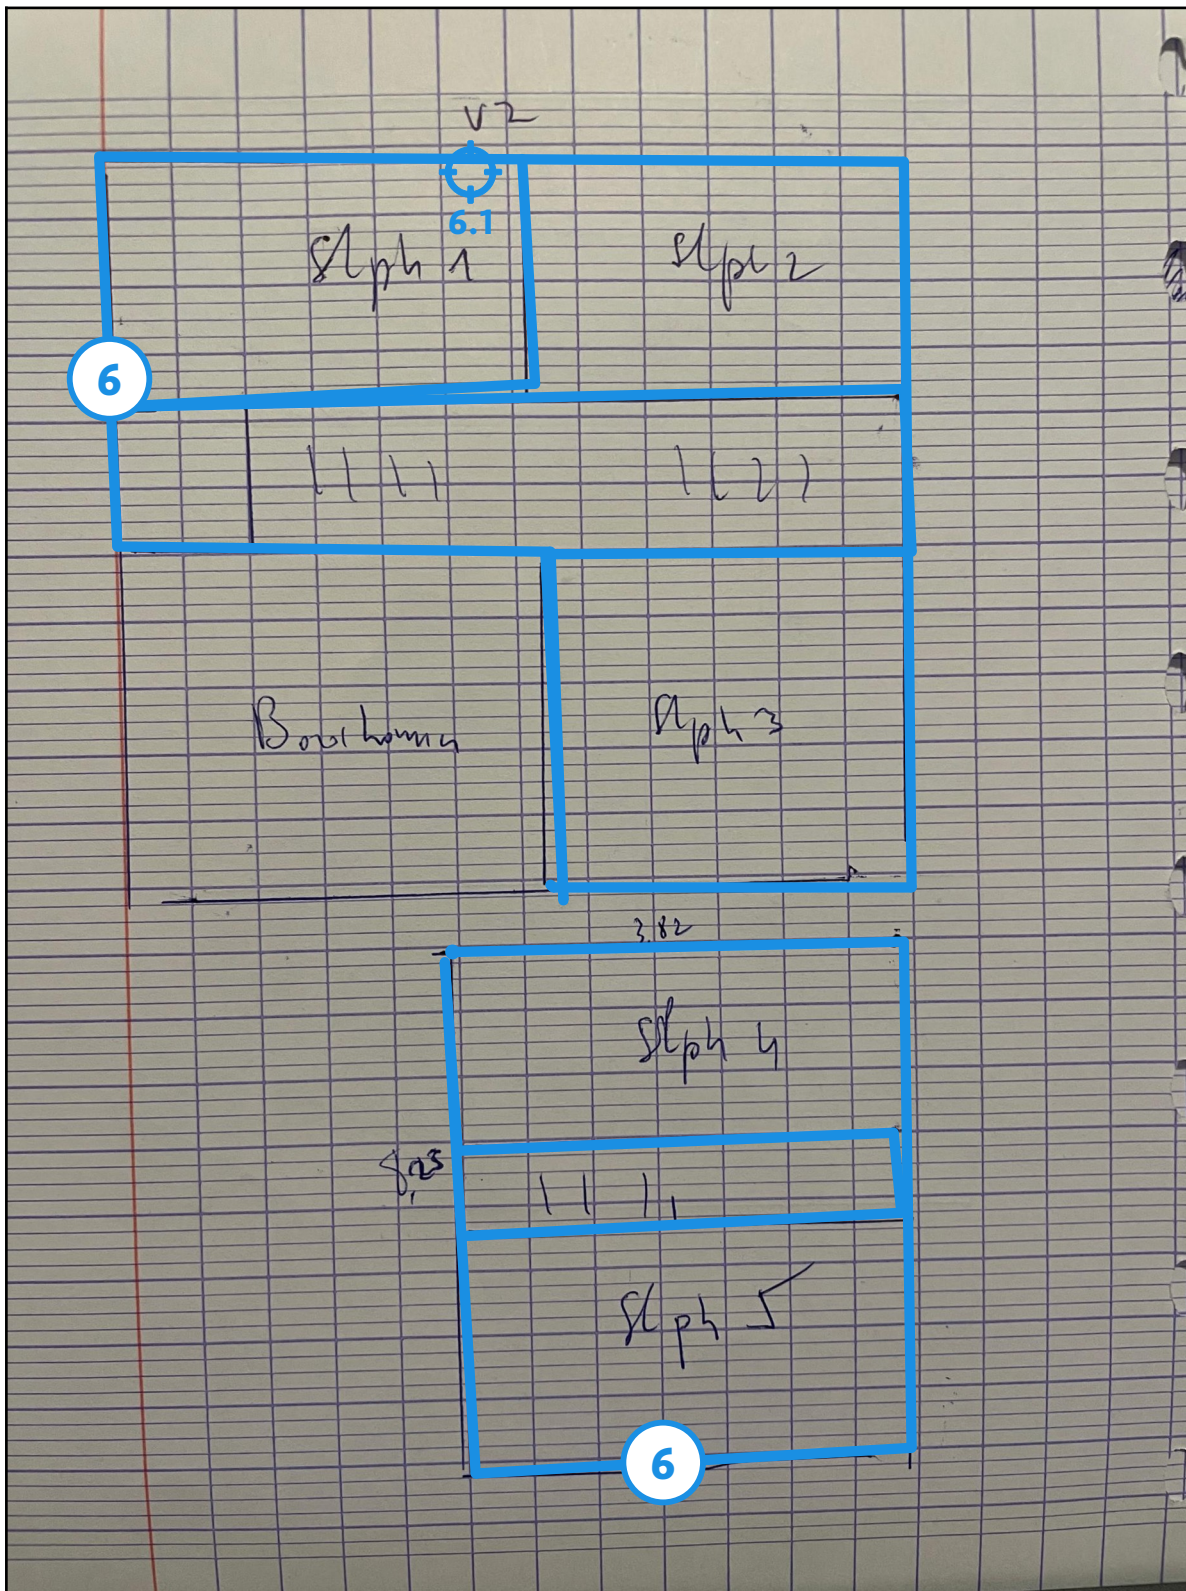
# Plan 1.7: grondplan 1e verdiep/2e verdiep

6. pleister wand	Geen asbest	-
6.1 Code: 1.	Mengmonster	-

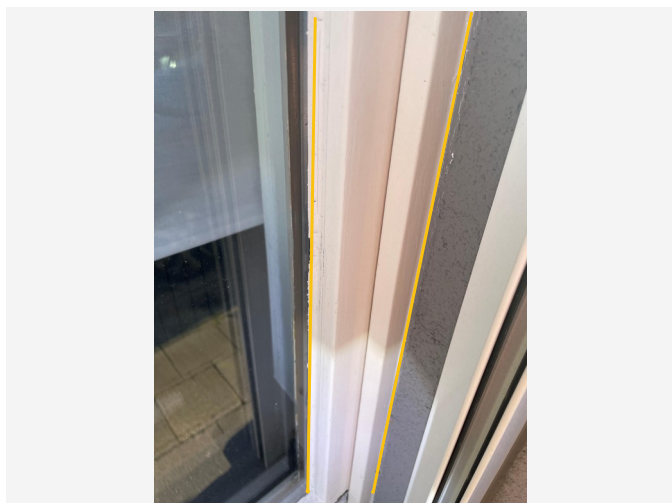
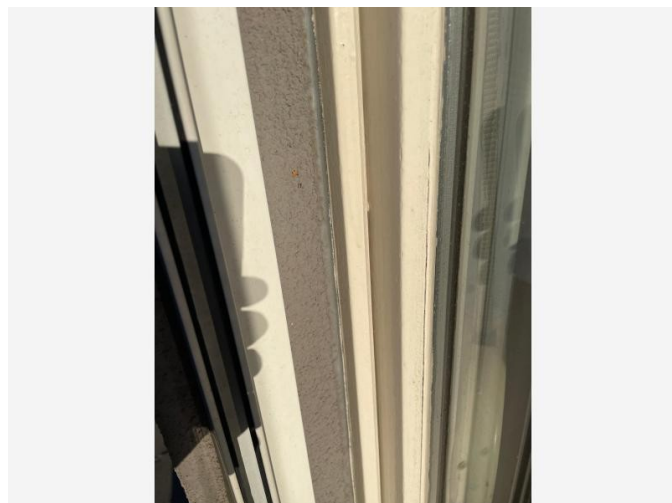
## Fiche 7: mastiek ramen

Beschrijving	Notitie	Terug te vinden op plannen
Fiche 7: mastiek ramen	-	Plan 1.2: grondplan gelijkvloers Plan 1.5: grondplan 1e verdiep/2e verdiep
Fiche 8: stookketel	De stookketel is van 2018.	-
Fiche 9: dakbedekking	De dakbedekking bestaat uit pannen.	-
