# Asbestinventarisatetest

Jekerstraat 65, 3700 Tongeren-Borgloon

Attestnummer : 20260115-000308.000

Uitgegeven op : 15.01.2026

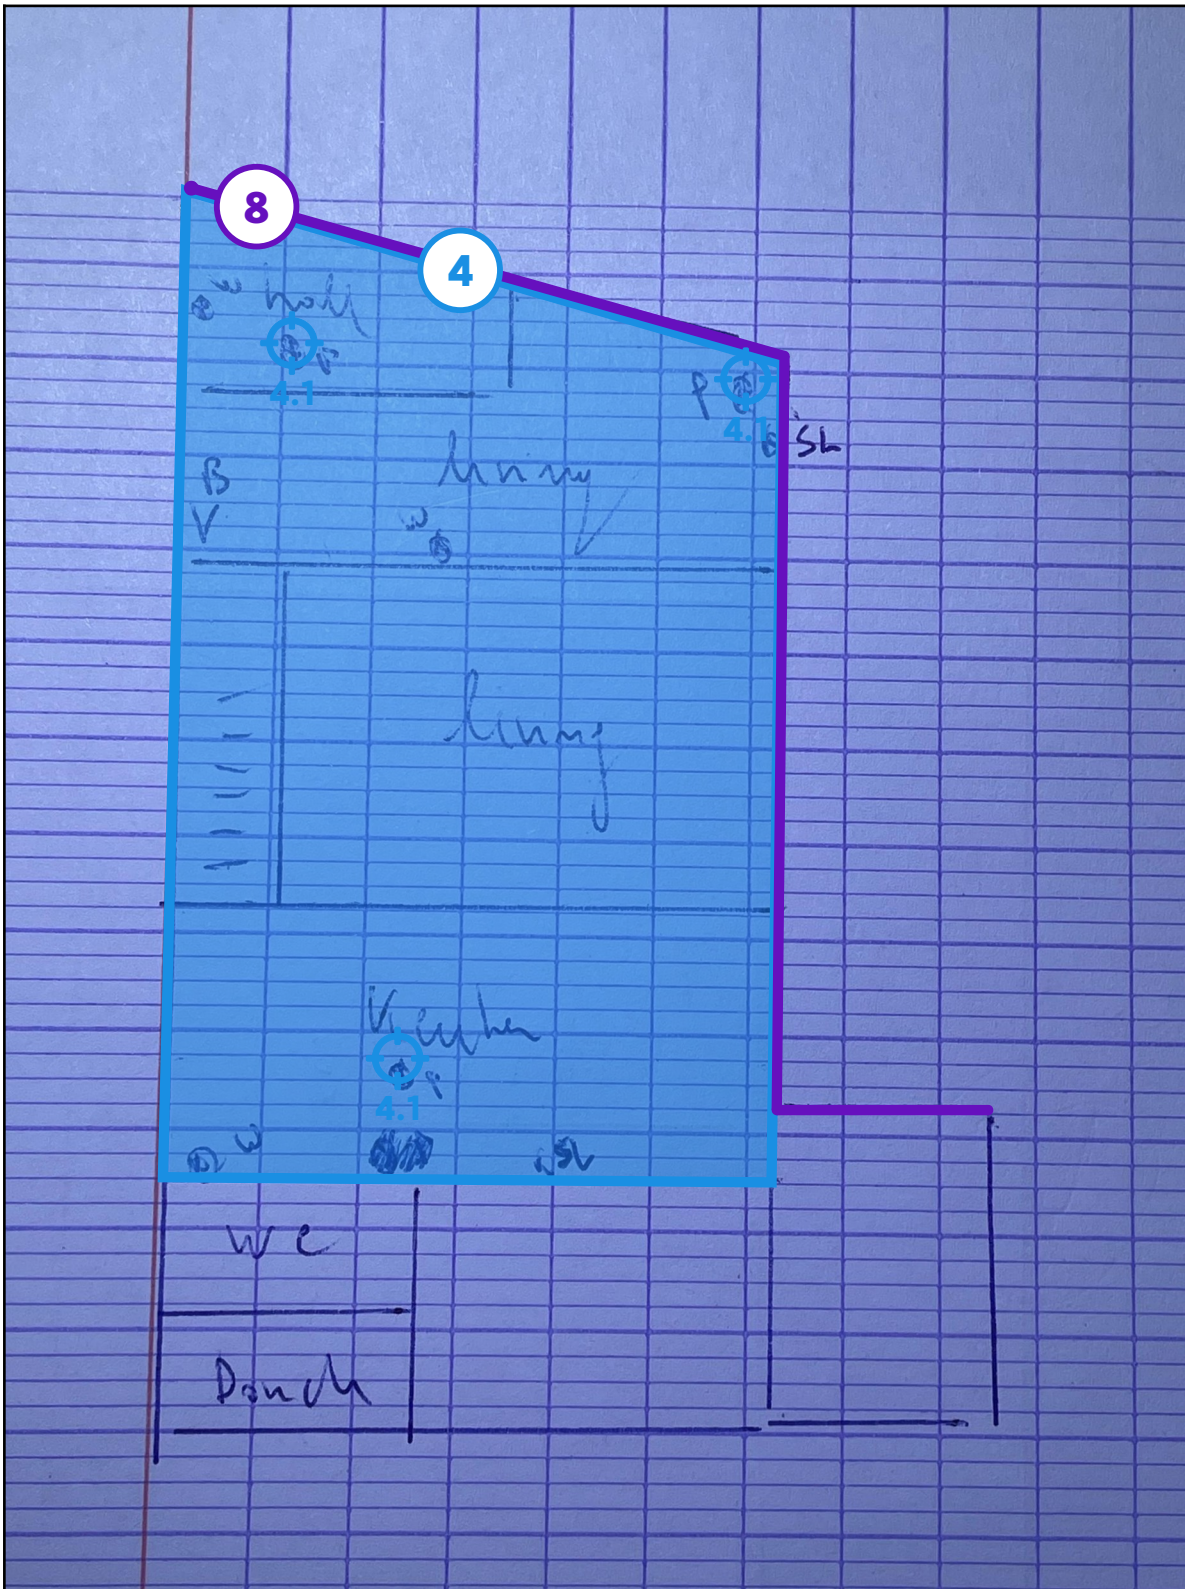
## Plan 1.4: grondplan gelijkvloers

4. pleister plafond	Geen asbest	-
4.1 Code: 2.	Mengmonster	-
8. mastiek ramen	Overige ruimte of materiaal	-

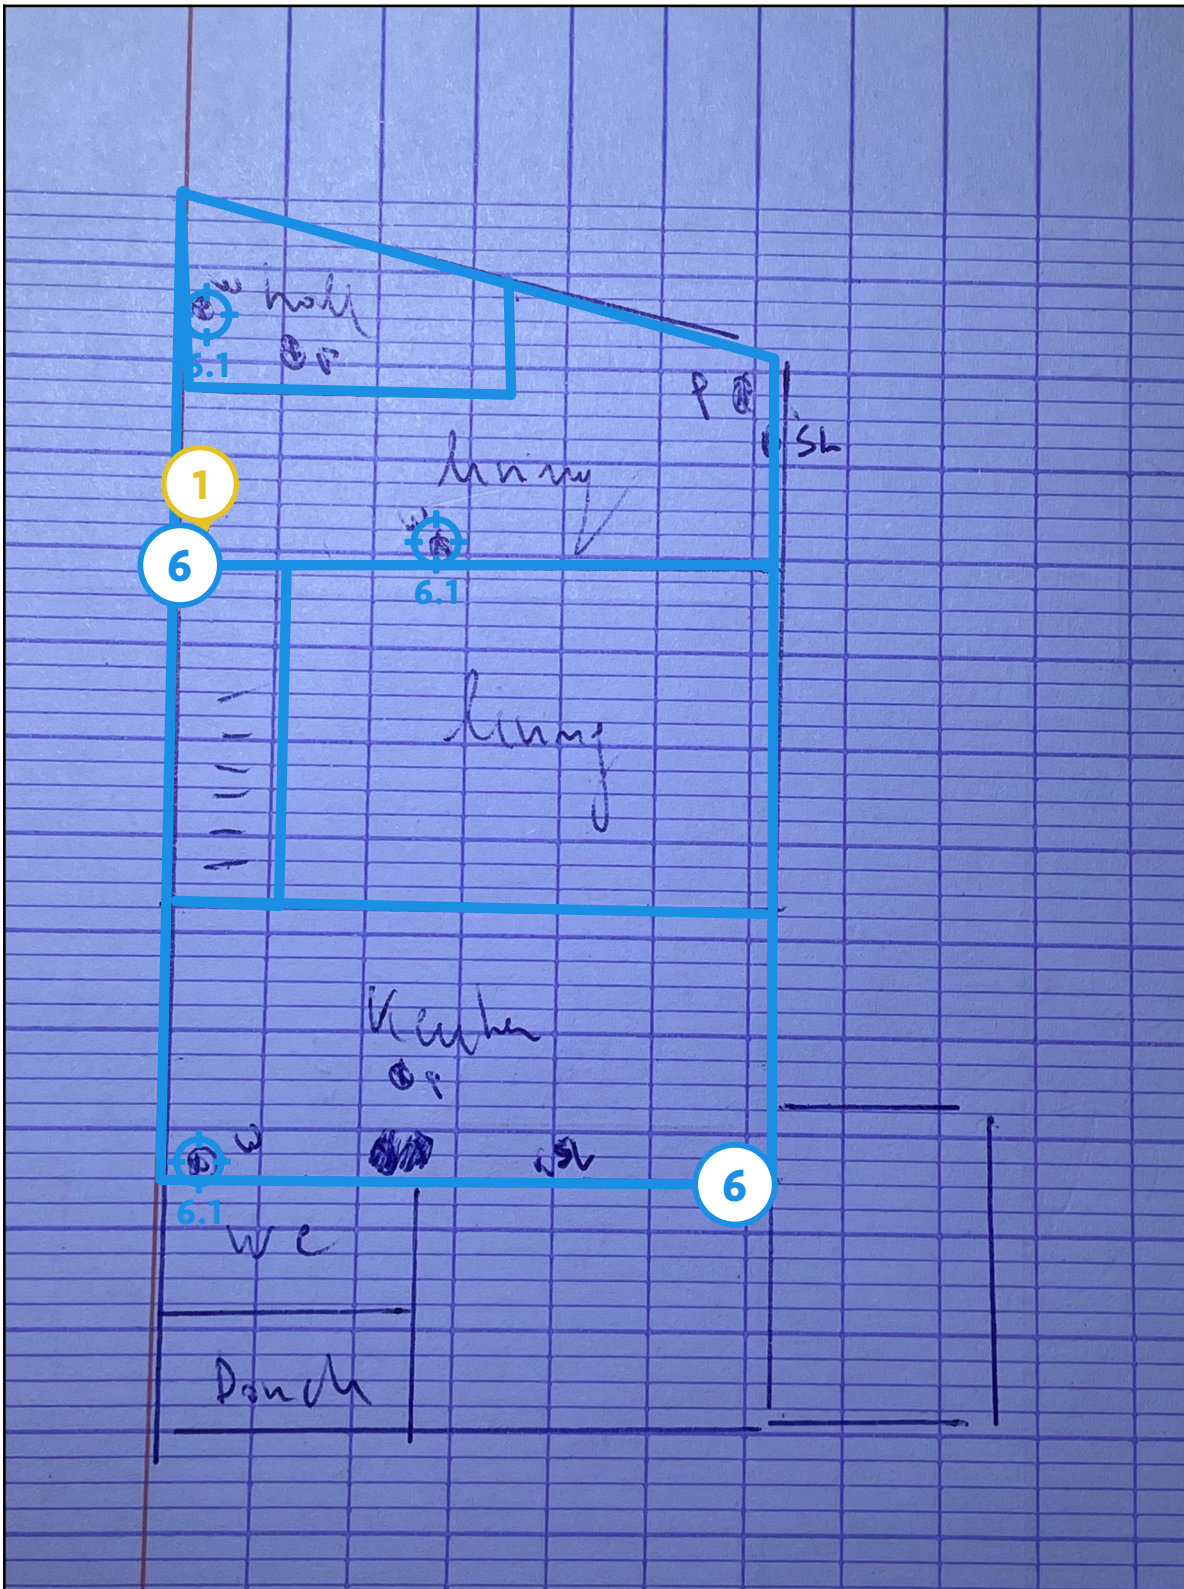
# Plan 1.5: grondplan gelijkvloers

1. bakeliet materiaal	Asbestmateriaal	Zorgvuldig beheren
6. pleister wand	Geen asbest	-
6.1 Code: 1.	Mengmonster	-
