Asbestinventarisatetest

Kielenstraat 102, 3700 Tongeren-Borgloon

Attestnummer : 20260309-000085.000

Uitgegeven op : 09.03.2026

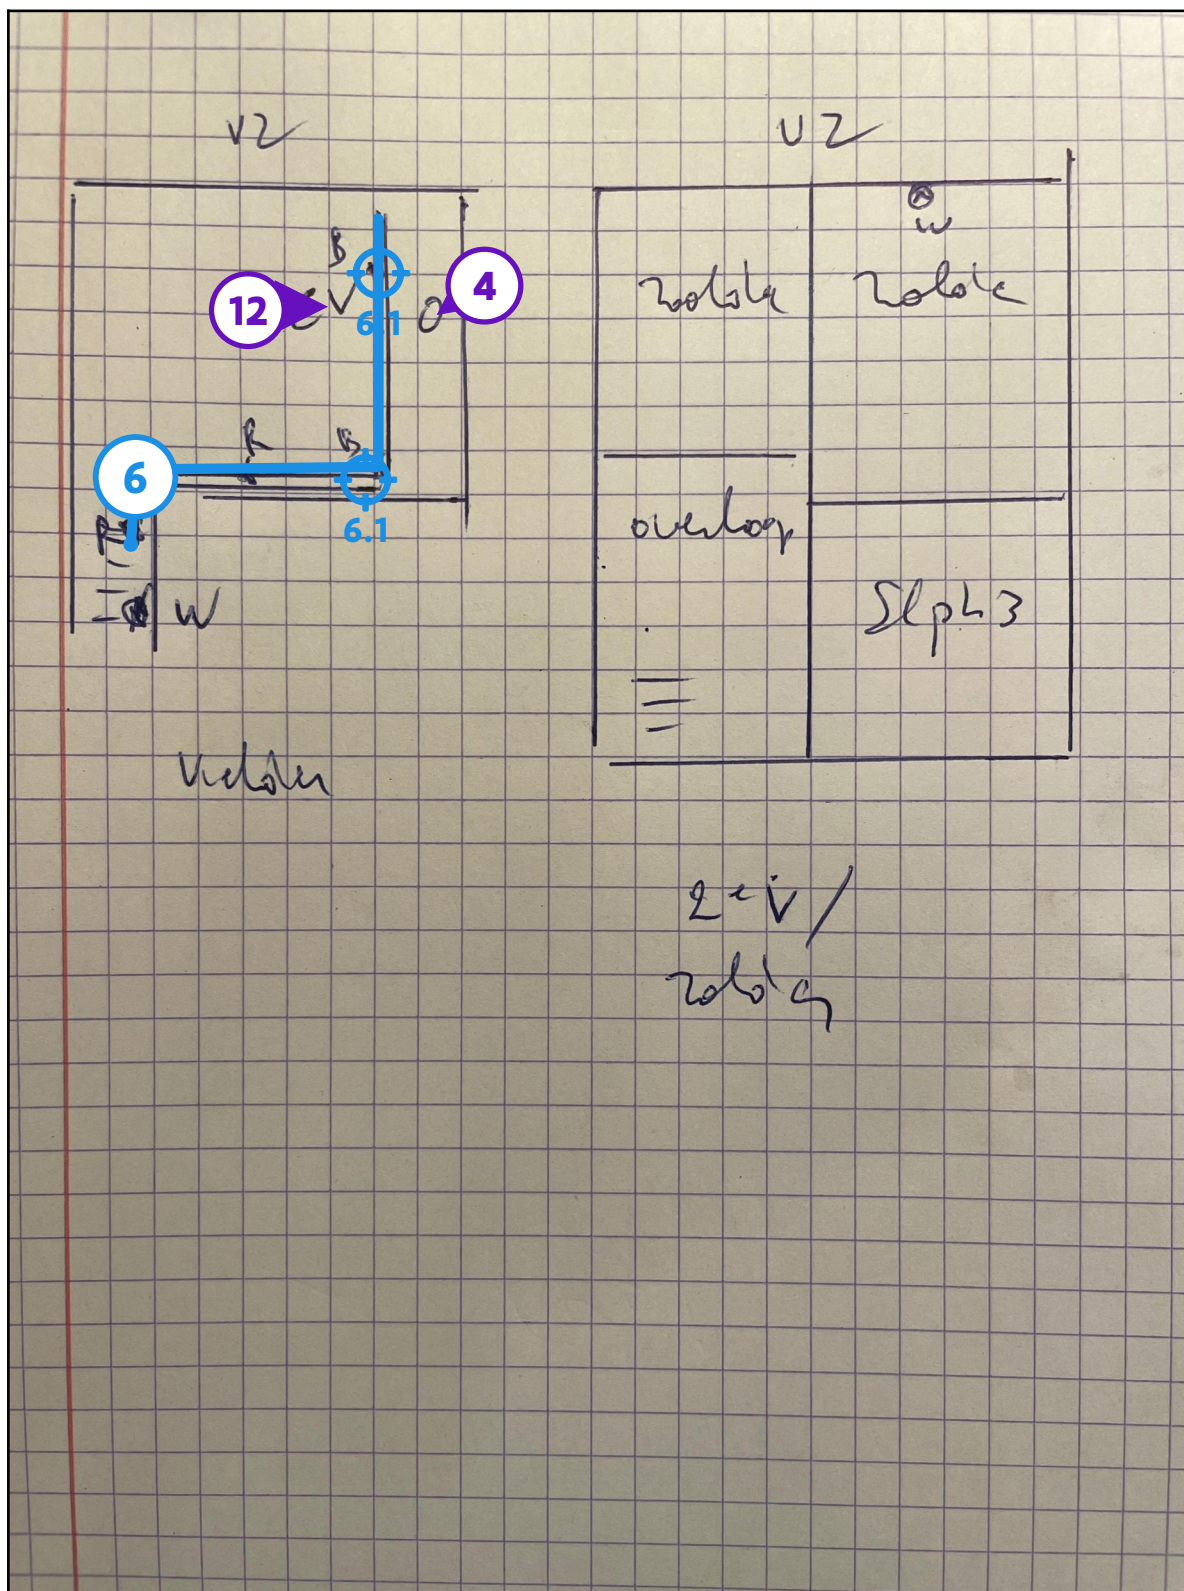
Plan 1.2: grondplan kelder/zolder

4. rookgaskanalen	Beperking	-
6. thermische isolatie bocht	Geen asbest	-
6.1 Code: 5.	Mengmonster	-
12. stookketel	Overige ruimte of materiaal	-

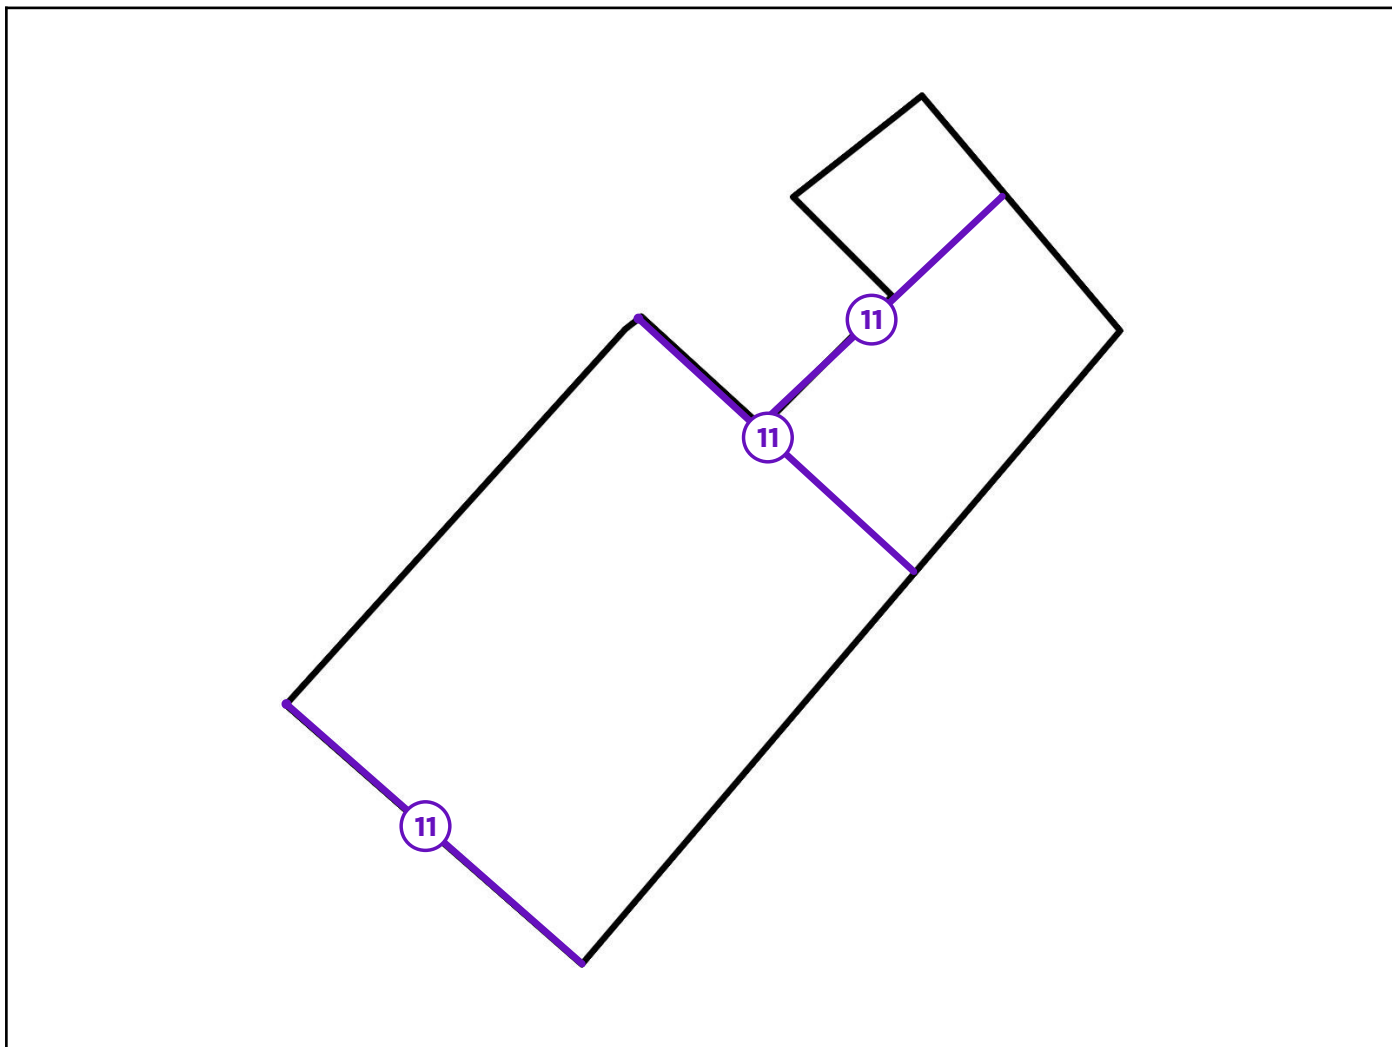
Plan 1.6: Hoofdgebouw plan

Beschrijving	Type	Actie
11. mastiek	Overige ruimte of materiaal	-

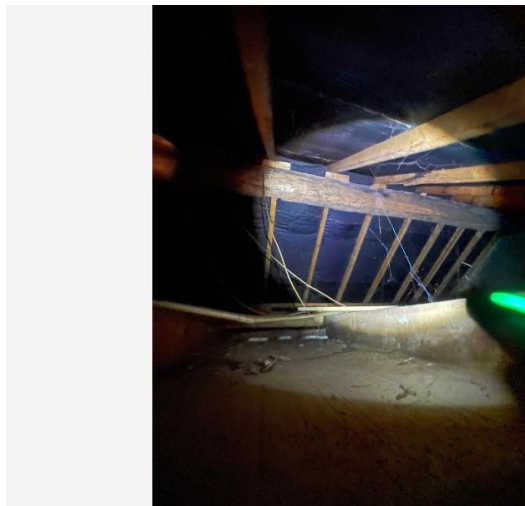
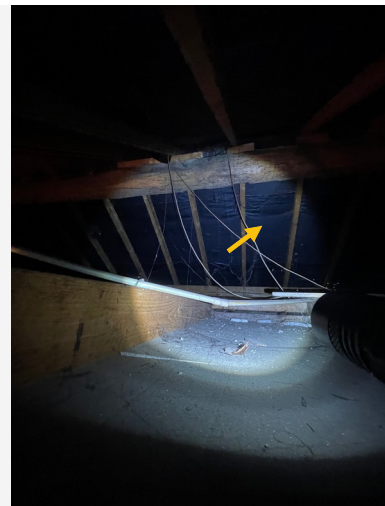
Beschrijving	Notitie	Terug te vinden op plannen
Fiche 10: onderdak	Het onderdak bestaat uit een plastic zeil.	Plan 1.1: Hoofdgebouw plan
Fiche 11: mastiek	-	Plan 1.6: Hoofdgebouw plan
Fiche 12: stookketel	recente stookketel.	Plan 1.2: grondplan kelder/zolder
