# Asbestinventarisatetest

Overhaamlaan 40, 3700 Tongeren

Attestnummer : **20240829-000205.000**

**Niet-asbestveilig**

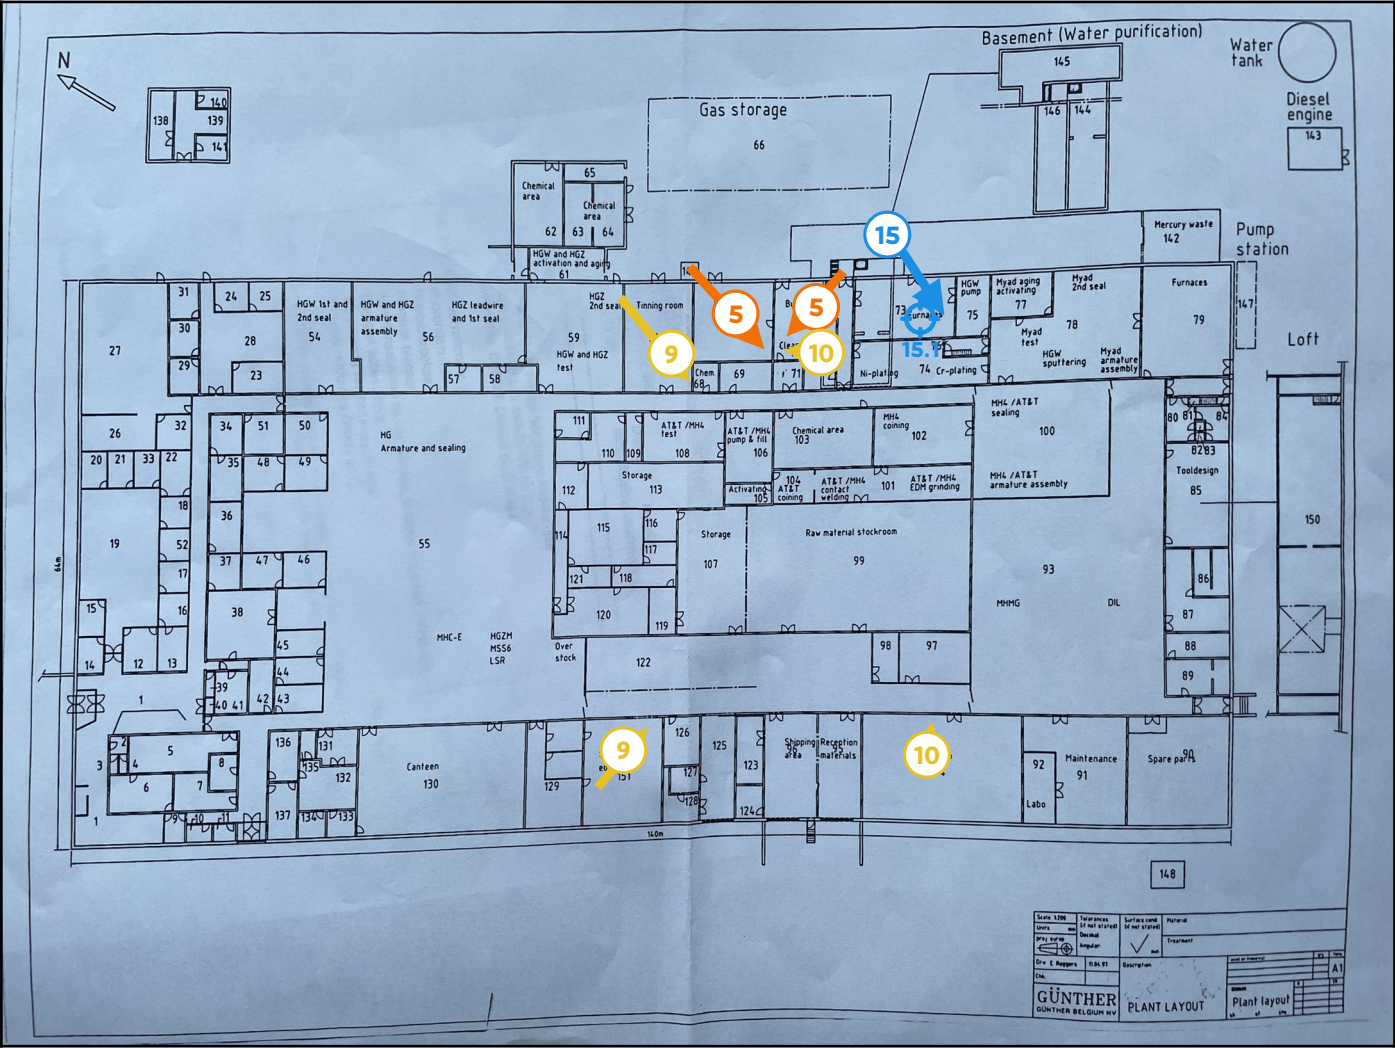
# Plan 1.1: plant layout

| Beschrijving | Type | Actie |
|---|---|---|
| 5. meszekeringen | Asbestmateriaal | Verwijderen |
| 9. cementbuizen | Asbestmateriaal | Zorgvuldig beheren |
| 10. bakeliet materiaal | Asbestmateriaal | Zorgvuldig beheren |

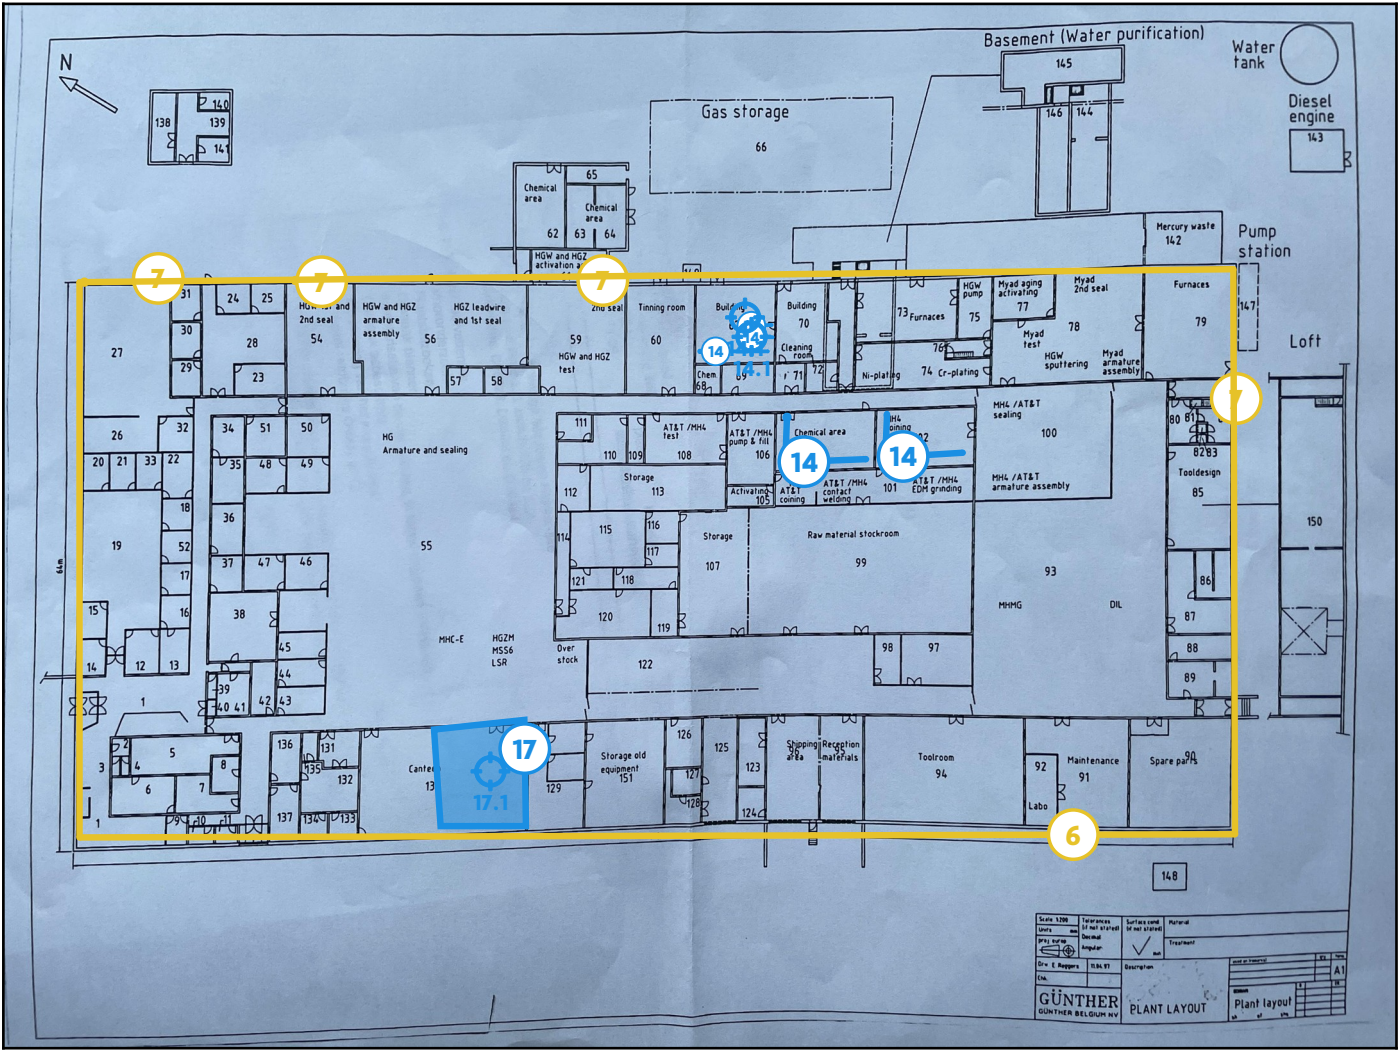
# Plan 1.2: plant layout

| Beschrijving | Type | Actie |
|---|---|---|
| 6. Mastiek aluminium ramen (raam/glas) | Asbestmateriaal | Zorgvuldig beheren |
| 7. glasal deurpanelen | Asbestmateriaal | Zorgvuldig beheren |

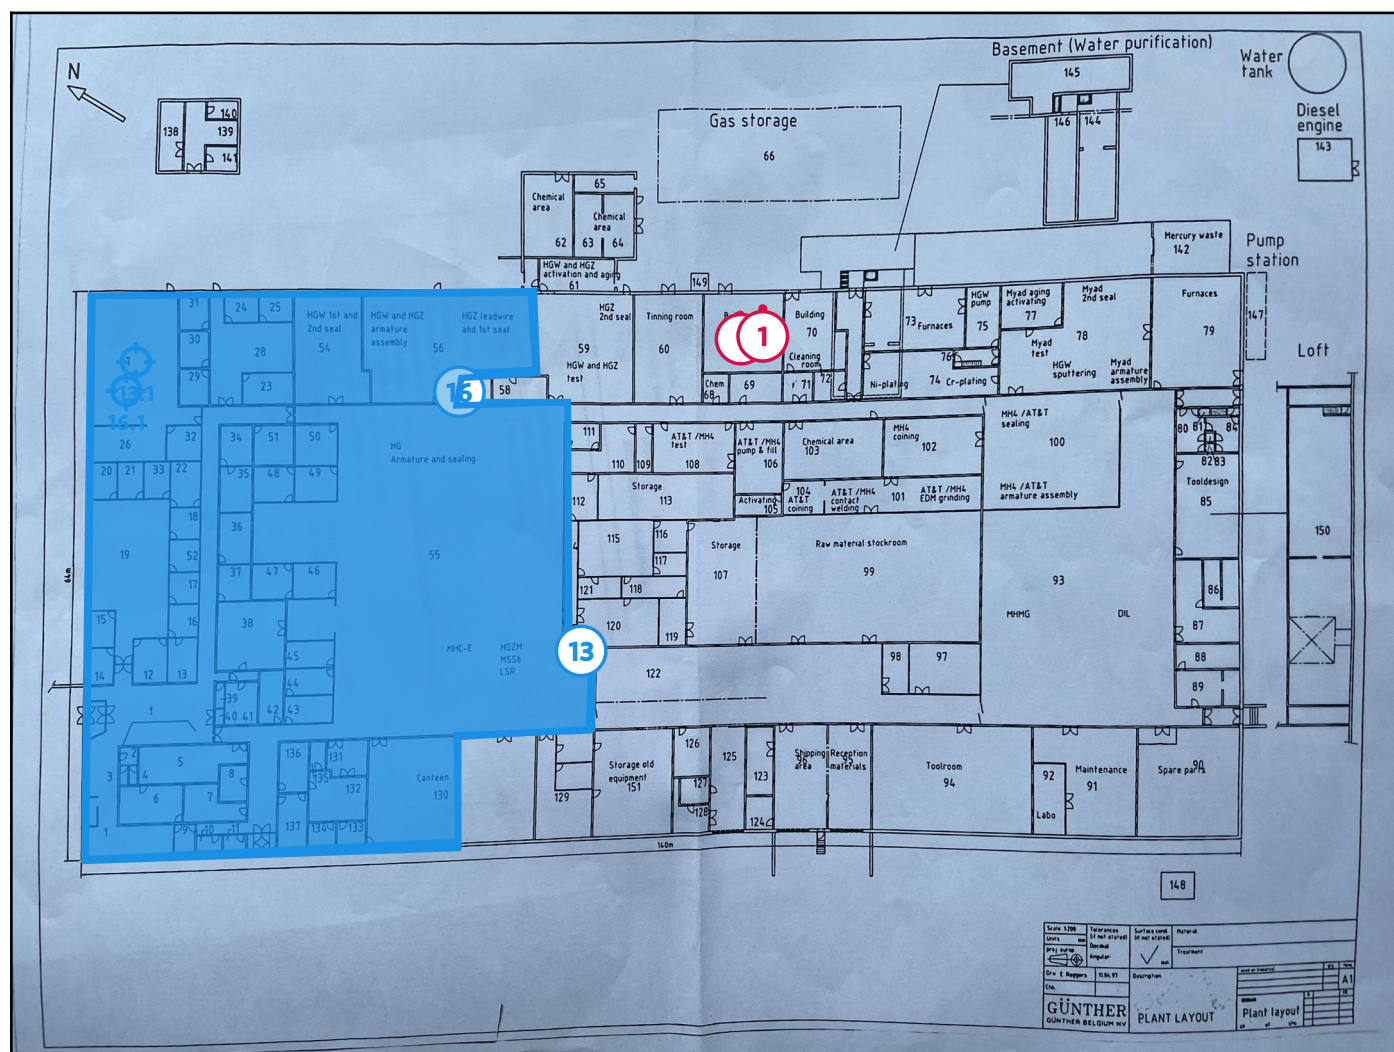
### Plan 1.3: plant layout

| Beschrijving | Type | Actie |
|---|---|---|
| 1. Thermische isolatie (recht stuk) O | Asbestmateriaal | Dringend verwijderen |

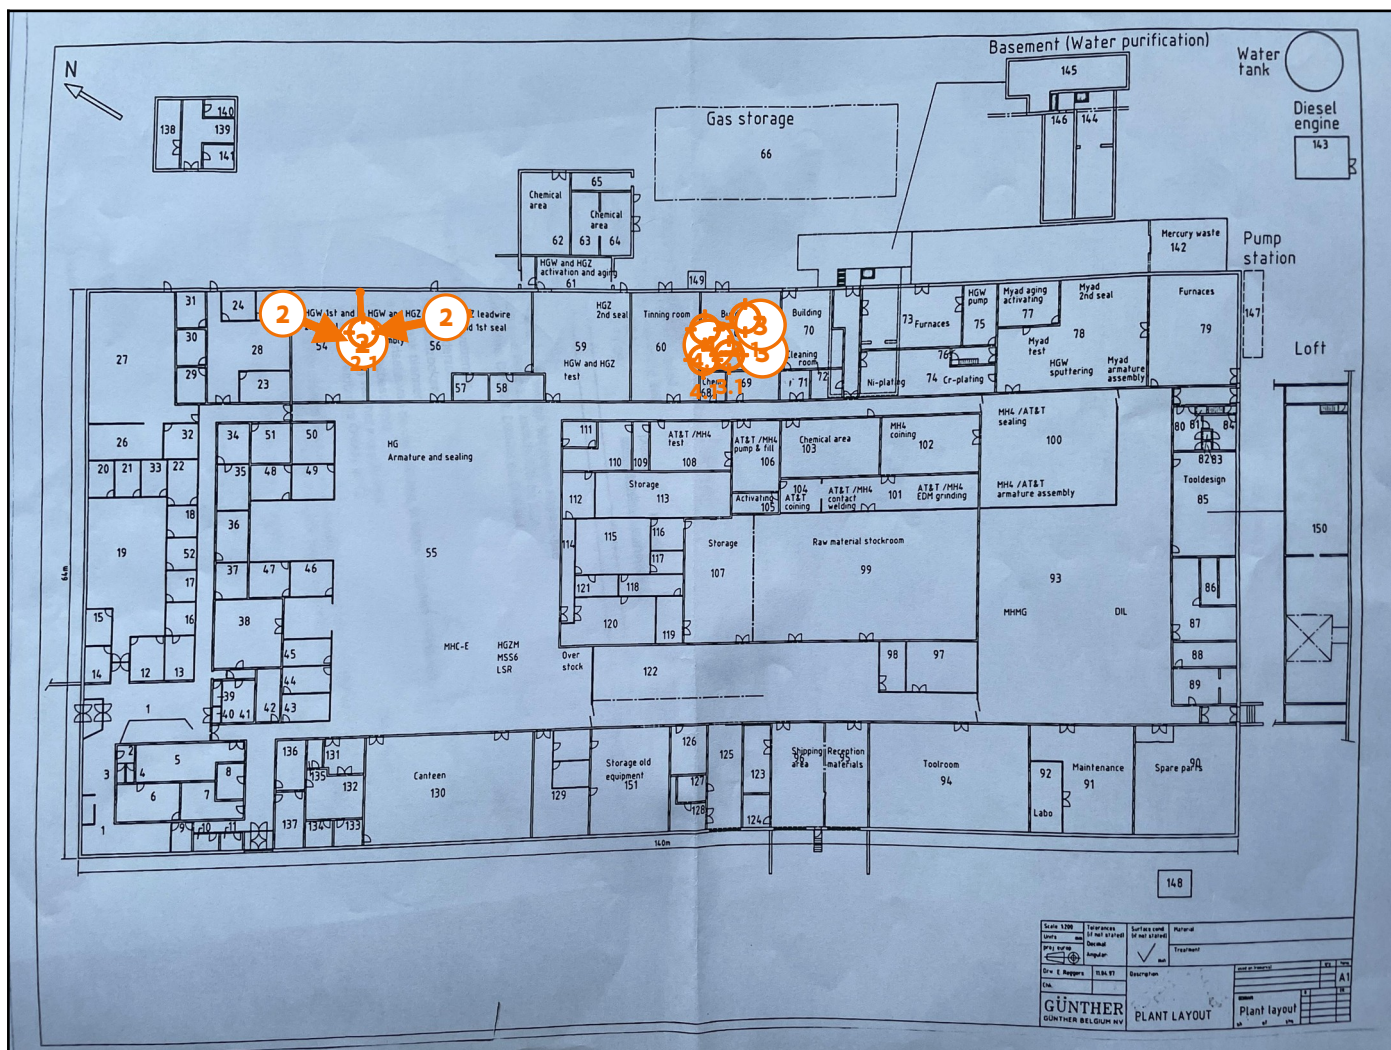
## Plan 1.6: plant layout

| Beschrijving | Type | Actie |
|---|---|---|
| 2. wandplaten | Asbestmateriaal | <a href="#">Verwijderen</a> |
| 3. Thermische isolatie (bocht) | Asbestmateriaal | <a href="#">Verwijderen</a> |

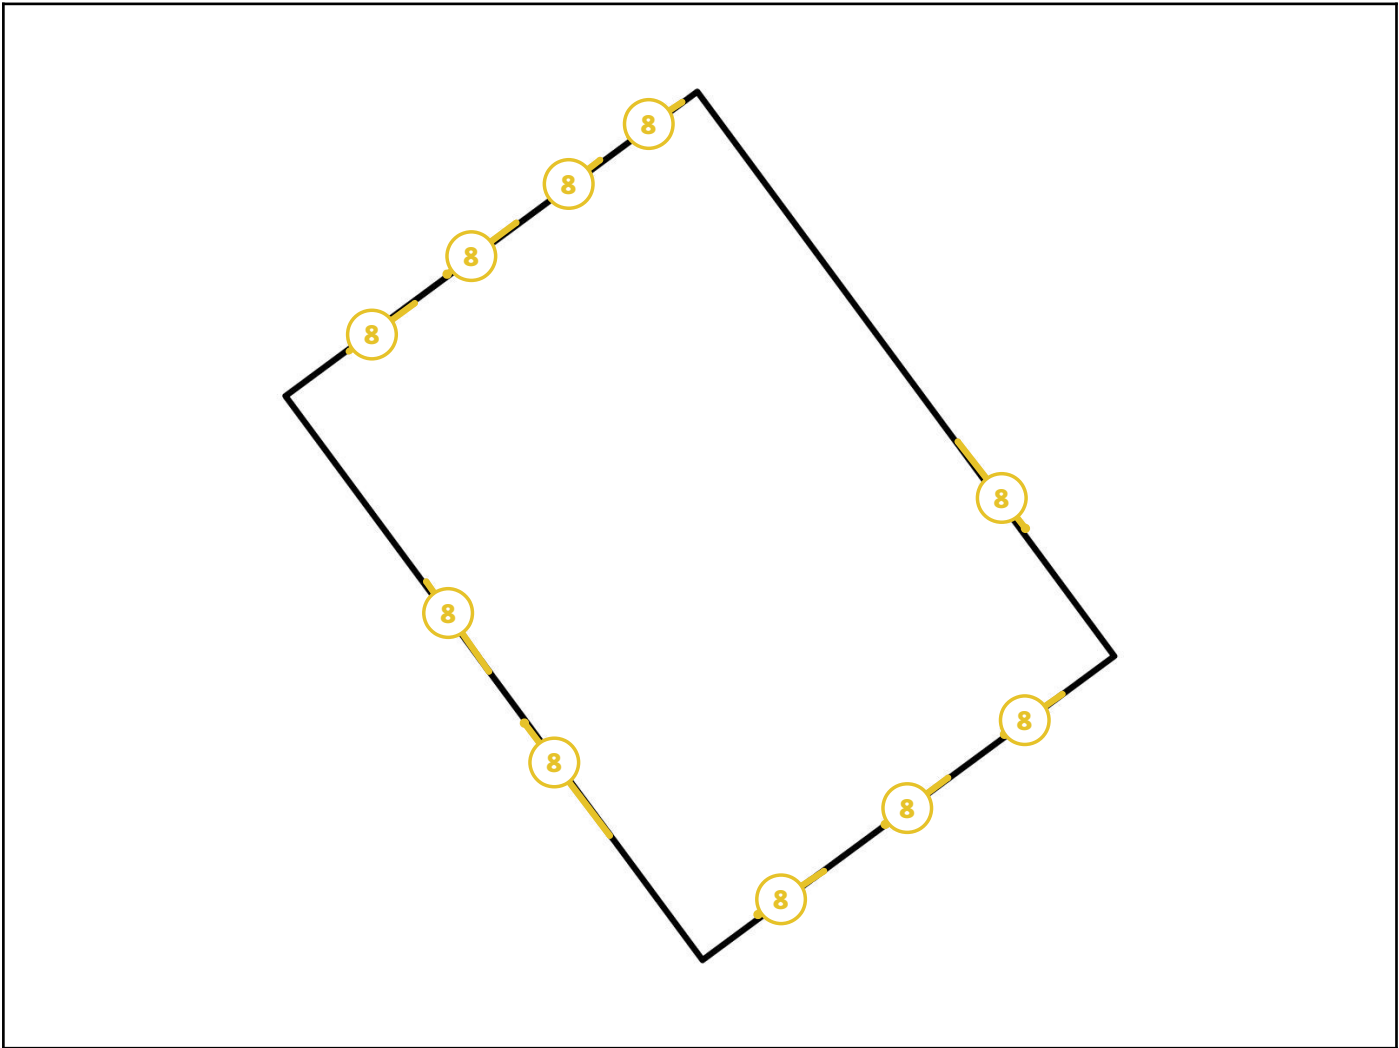
## Plan 2.1: Bijgebouw plan

| Beschrijving | Type | Actie |
|---|---|---|
| 8. vensterbanken bijgebouw | Asbestmateriaal | Zorgvuldig beheren |

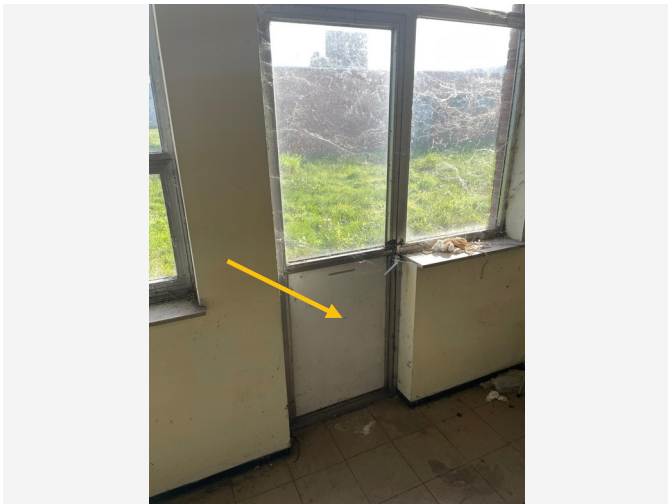
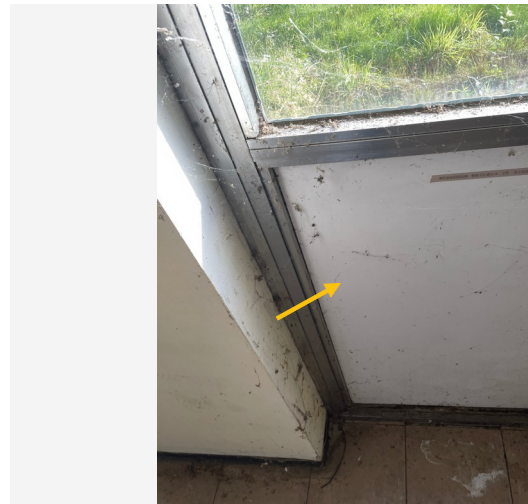
| Opmerking | <p>De meeste ramen hebben (asbesthoudende) mastiek tussen aluminium raam en glas.</p> <p>Een aantal ramen zijn in de loop van de jaren opnieuw afgekit met asbestvrije siliconen.</p> <p>De afdichting tussen muur en alu profiel is siliconen.</p> |

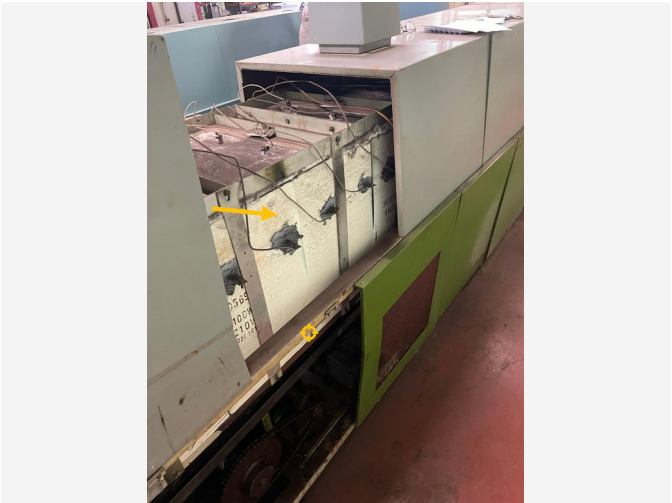
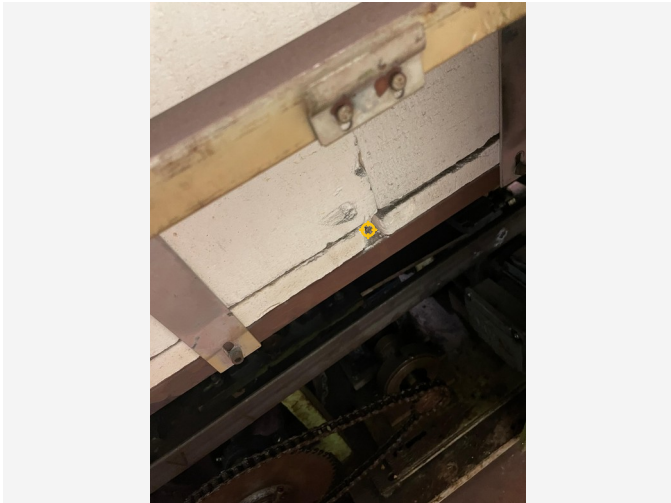
| Opmerking | Dit mengstaal van de thermische isolatie is negatief getest. Aangezien de drie andere mengstalen in deze ruimte positief getest zijn, wordt geadviseerd om ook dit materiaal als positief te beschouwen en, bij werken of verwijdering, alles in hermetische zone te behandelen/verwijderen. |
