# Asbestinventarisatetest

Oude Veurnestraat 10, 8900 Ieper

Attestnummer : 20240220-000480.000

Uitgegeven op : 20.02.2024

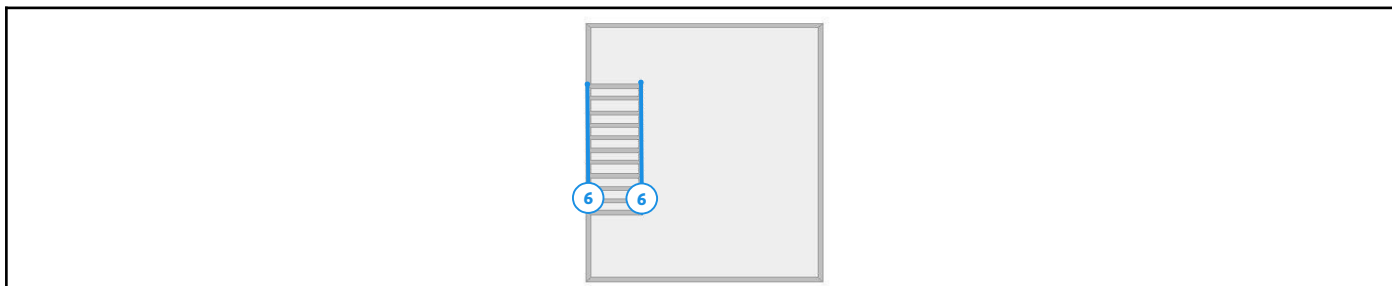
## Plan 1.1: Grondplan Kelder - Pleister Muren

Beschrijving	Type	Actie
6. Pleister Muren	Geen asbest	-

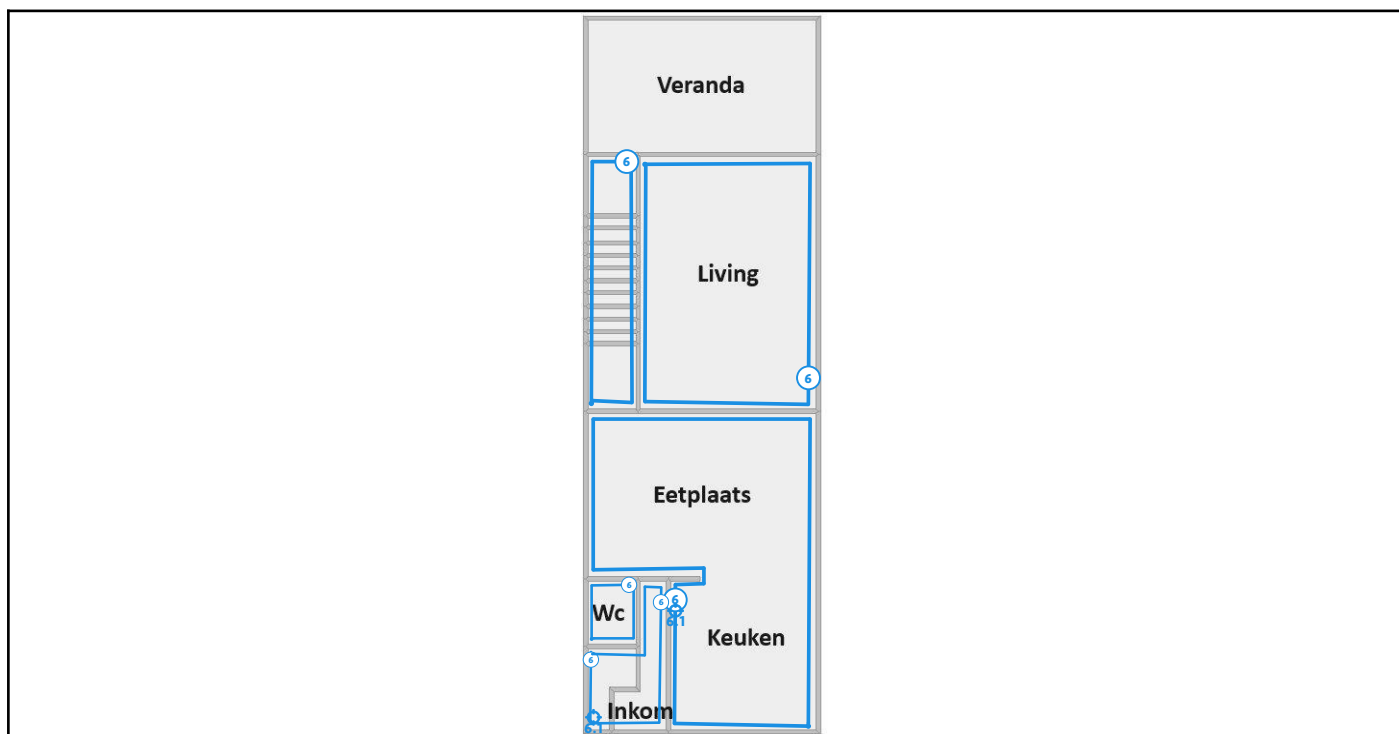
## Plan 1.3: Grondplan GLV - Pleister Muren

Beschrijving	Type	Actie
6. Pleister Muren	Geen asbest	-
6.1 Code: Pleister Muren	Mengmonster	-

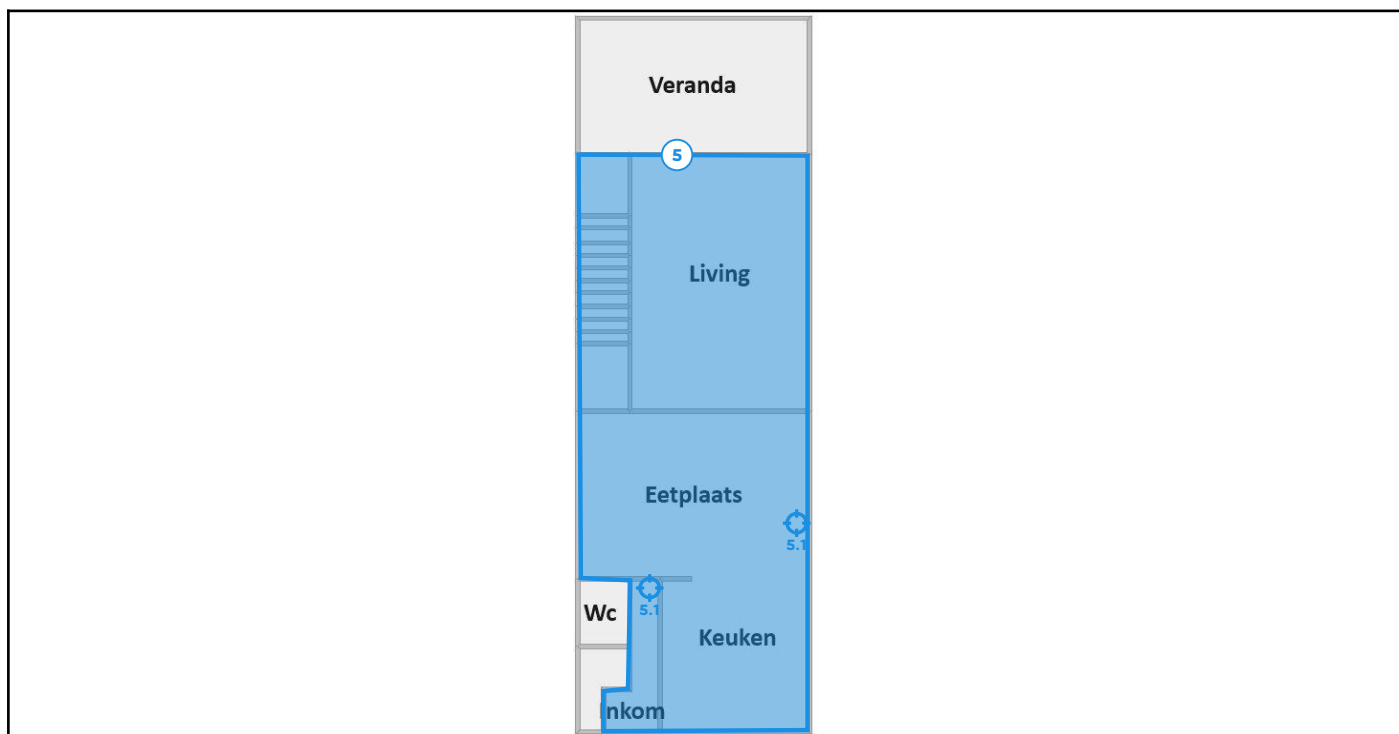
## Plan 1.4: Grondplan GLV - Pleister Plafonds

Beschrijving	Type	Actie
5. Pleister Plafonds	Geen asbest	-
5.1 Code: Pleister Plafonds	Mengmonster	-

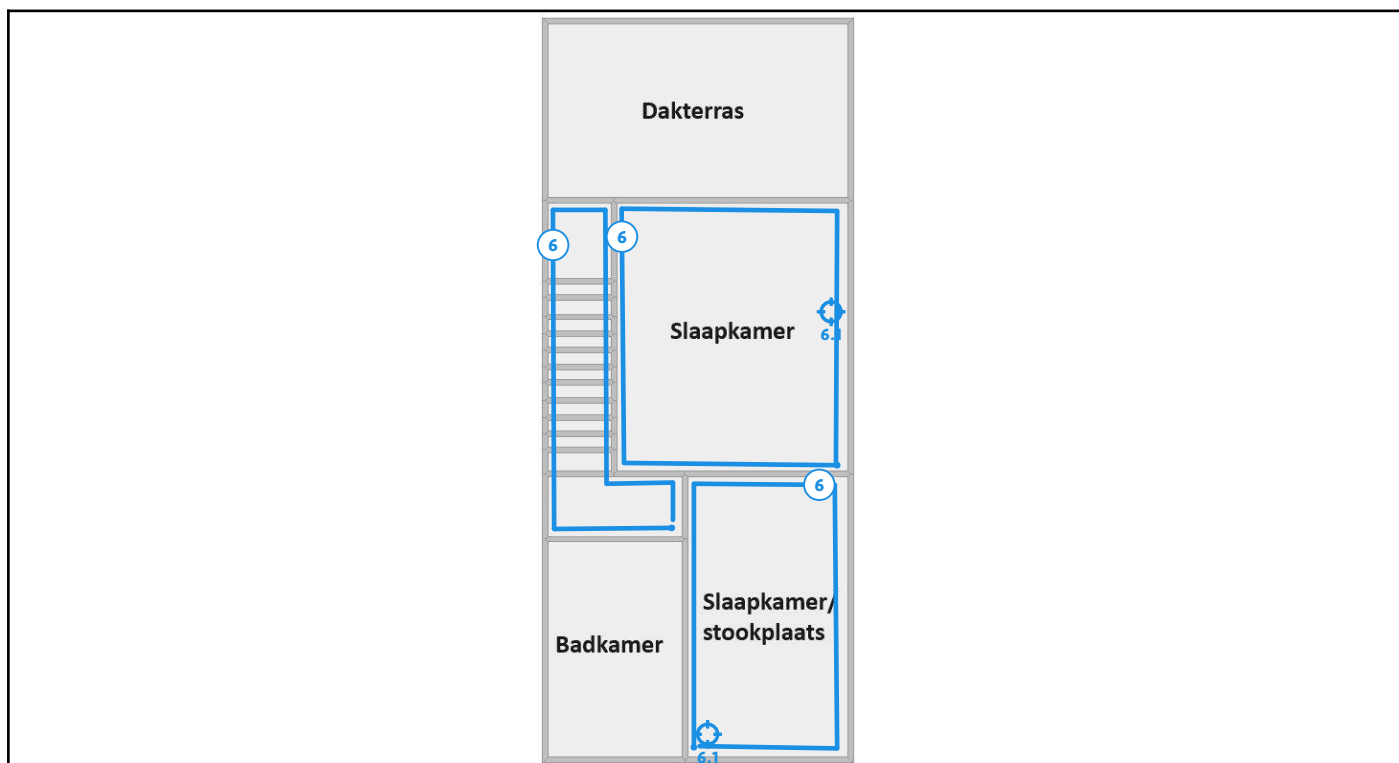
## Plan 1.5: Grondplan 1e VD - Pleister Muren

Beschrijving	Type	Actie
6. Pleister Muren	Geen asbest	-
6.1 Code: Pleister Muren	Mengmonster	-

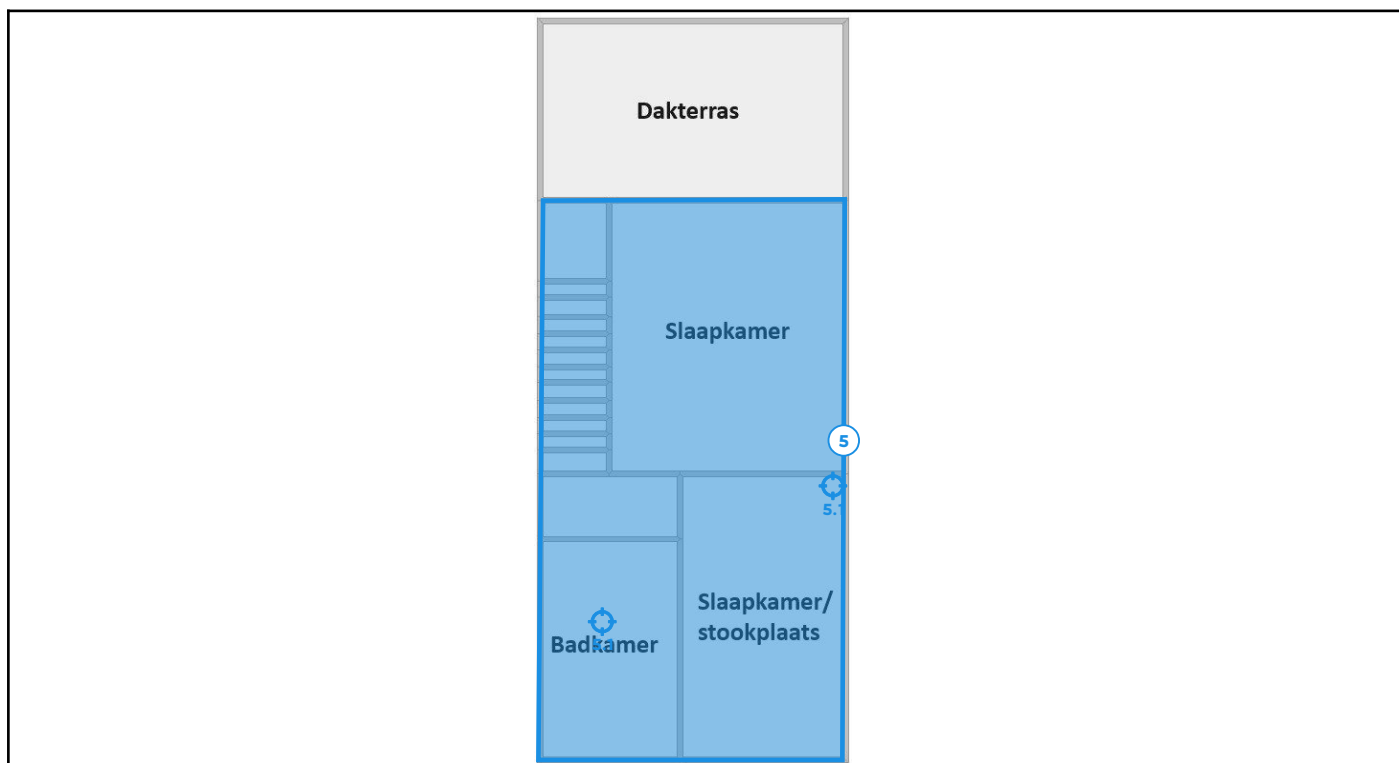
## Plan 1.6: Grondplan 1e VD - Pleister Plafonds

Beschrijving	Type	Actie
5. Pleister Plafonds	Geen asbest	-
5.1 Code: Pleister Plafonds	Mengmonster	-

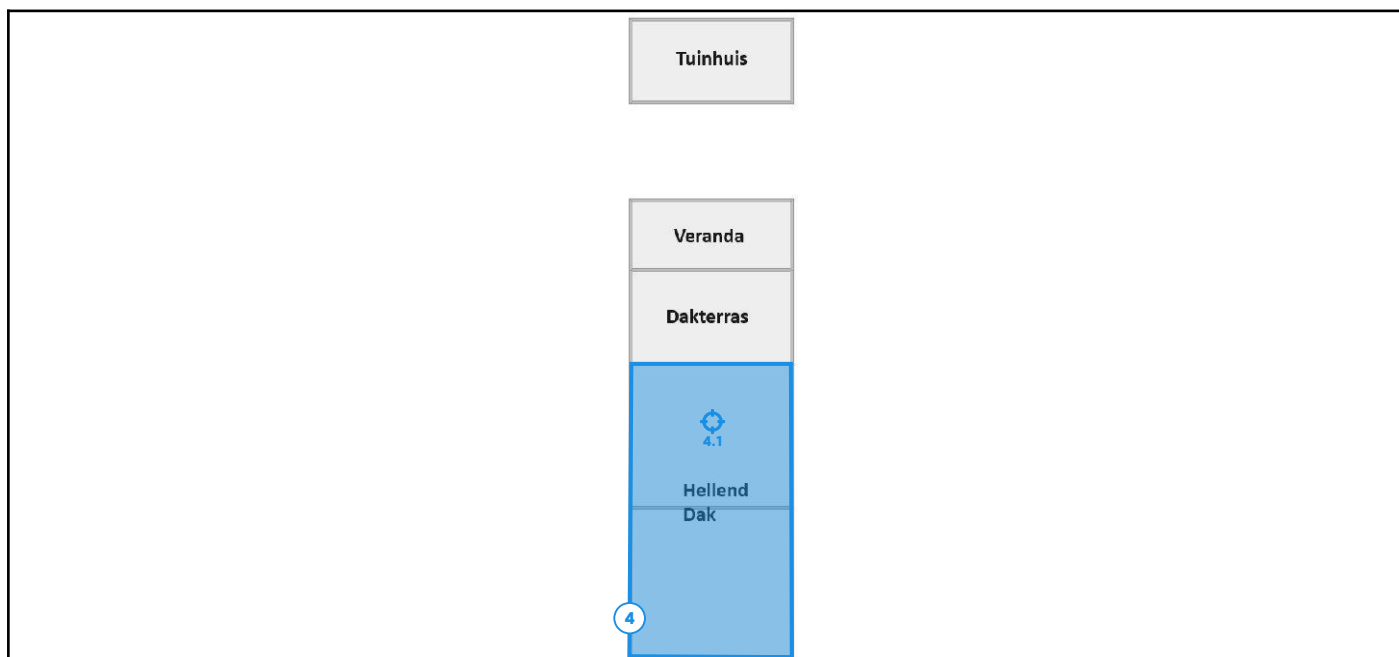
## Plan 1.9: Grondplan Daken - Onderdakplaten

Beschrijving	Type	Actie
4. Onderdakplaten	Geen asbest	-
4.1 Code: Onderdak	Puntmonster	-
