# Asbestinventarisatetest

Poperingestraat 13, 8920 Langemark-Poelkapelle

Attestnummer : 20240324-000103.000

## Niet-asbestveilig

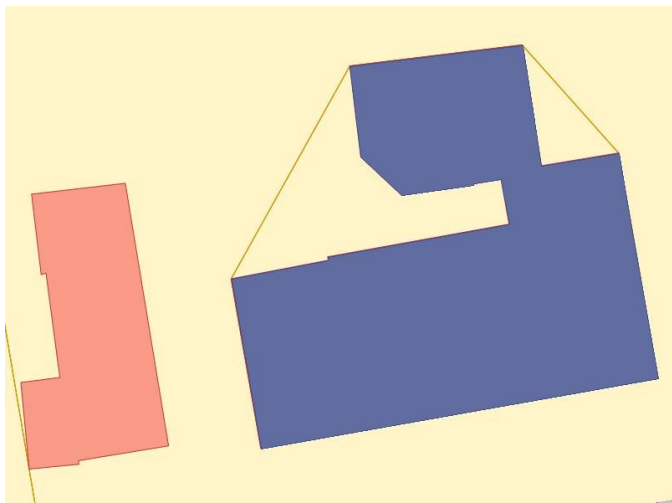
## Zone 1: Hoofdgebouw

- 4 Asbestmaterialen**
- 0 Beperkingen
- 0 Uitsluitingen
- 0 Roerende goederen
- 0 Puin, steenslag, (water)bodem
- 0 Adviezen
- 3 Geen asbest**

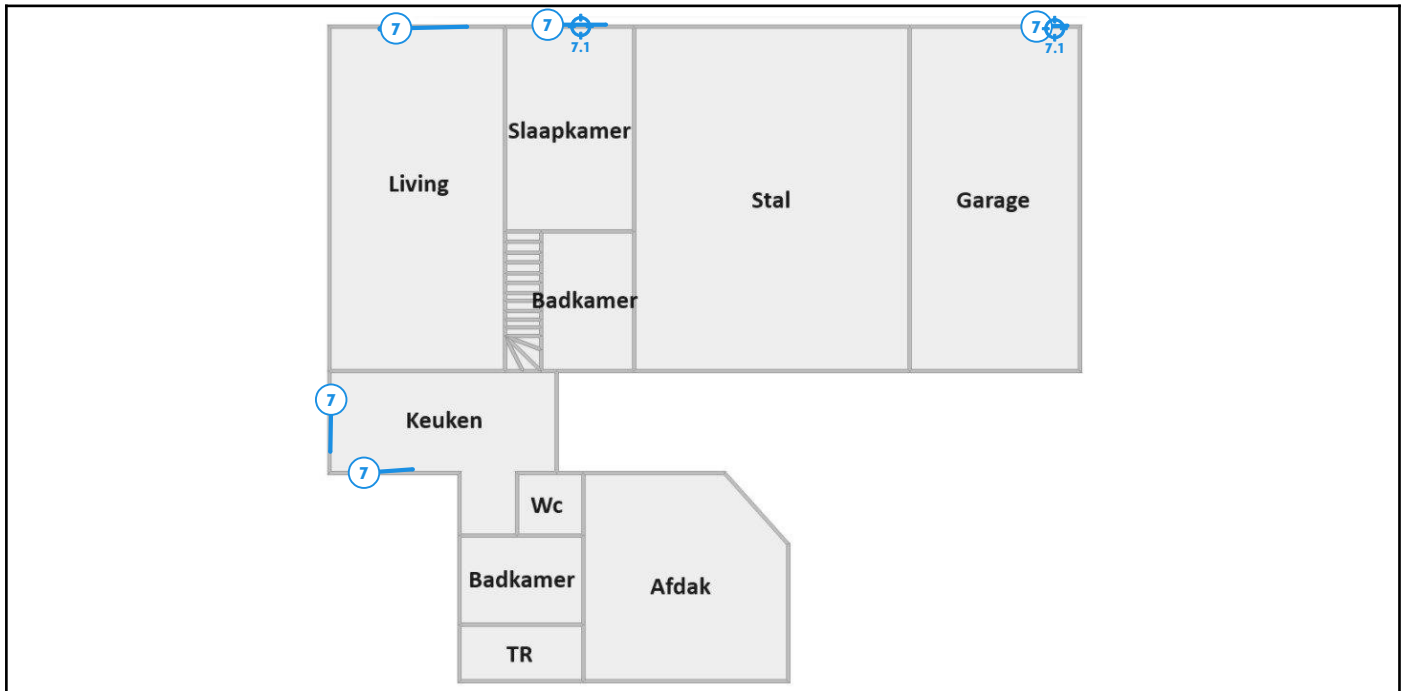
## Plan 1.2: Grondplan GLV - Kit/Mastiek Ramen

Beschrijving	Type	Actie
7. Kit/Mastiek Ramen	Geen asbest	-
7.1 Code: Mastiek raam	Mengmonster	-

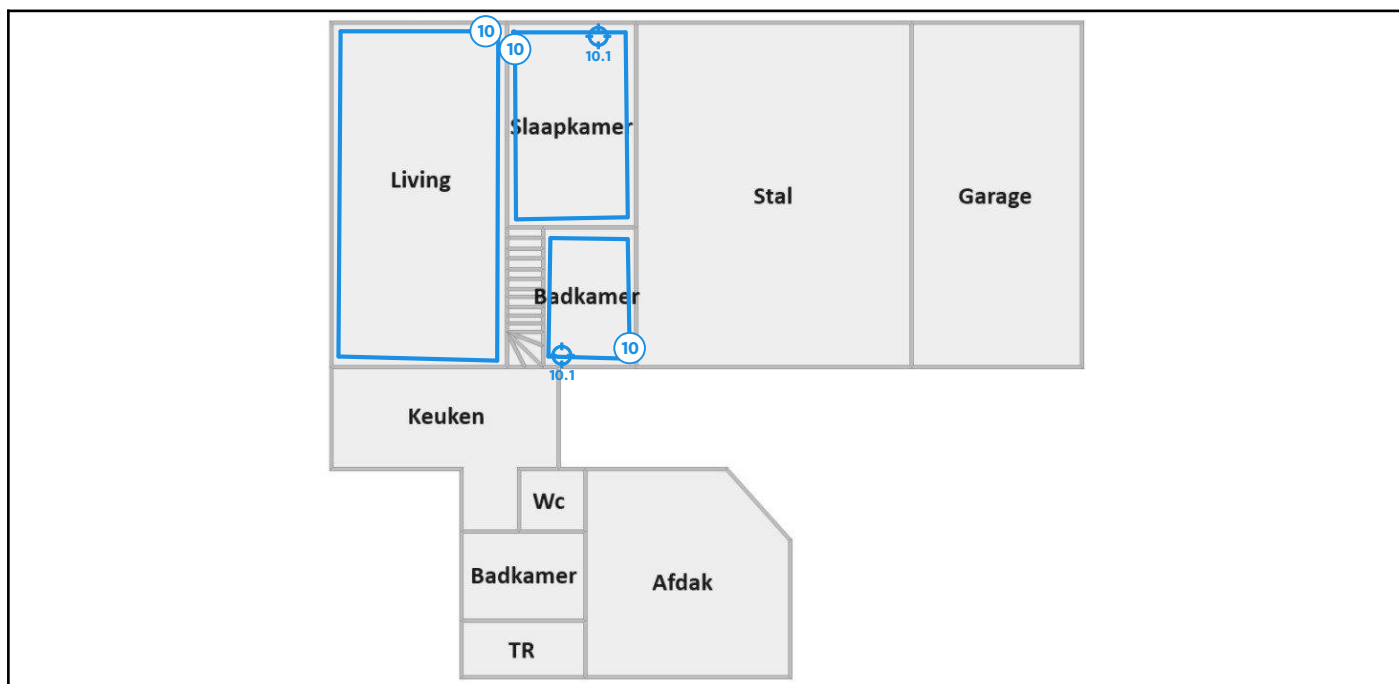
## Plan 1.3: Grondplan GLV - Pleister Muren

Beschrijving	Type	Actie
10. Pleister Muren	Geen asbest	-
10.1 Code: Pleister Muren	Mengmonster	-

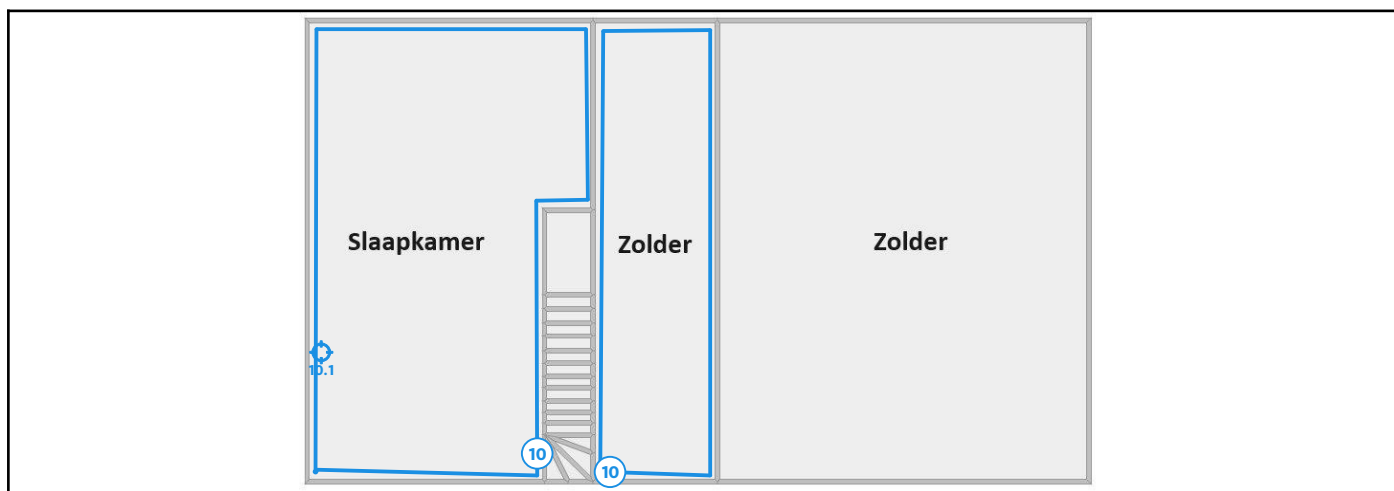
## Plan 1.4: Grondplan 1e VD - Pleister Muren

Beschrijving	Type	Actie
10. Pleister Muren	Geen asbest	-
10.1 Code: Pleister Muren	Mengmonster	-

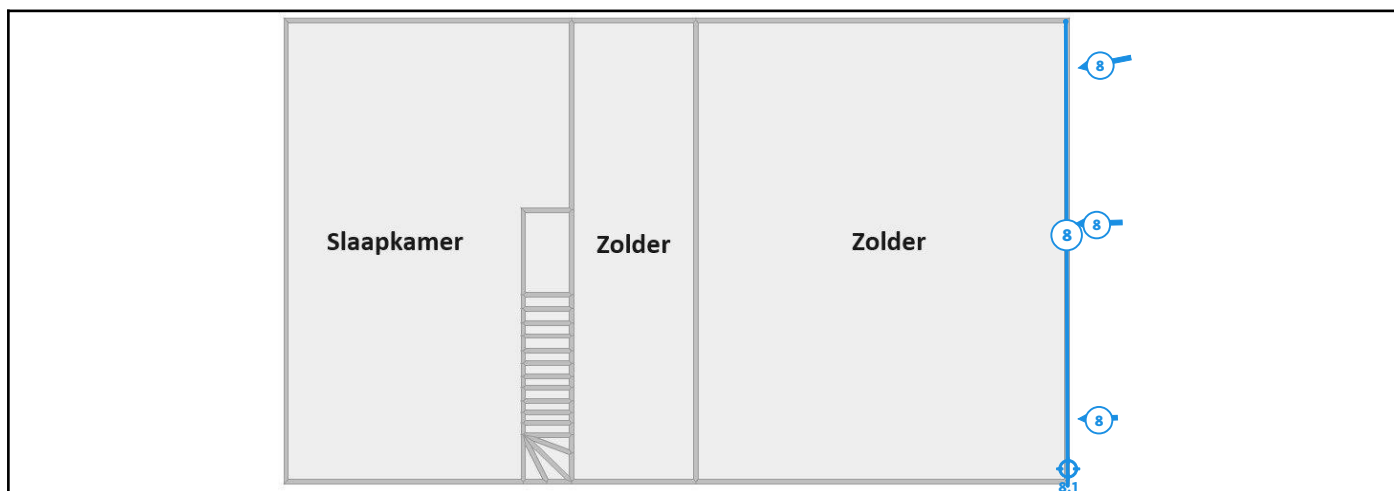
## Plan 1.5: Grondplan 1e VD - Leien Zijgevel

Beschrijving	Type	Actie
8. Leien Zijgevel	Geen asbest	-
8.1 Code: Lei zijgevel	Puntmonster	-

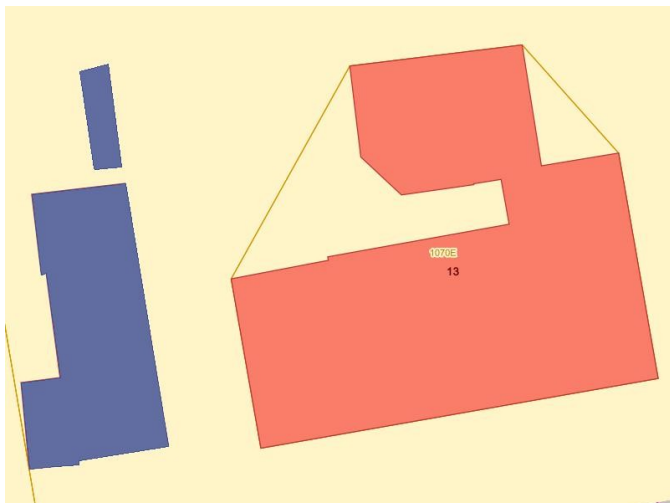
## Zone 2: Bijgebouw

- 2 Asbestmaterialen**
- 0 Beperkingen
- 0 Uitsluitingen
- 0 Roerende goederen
- 0 Puin, steenslag, (water)bodem
- 0 Adviezen
- 1 Geen asbest**

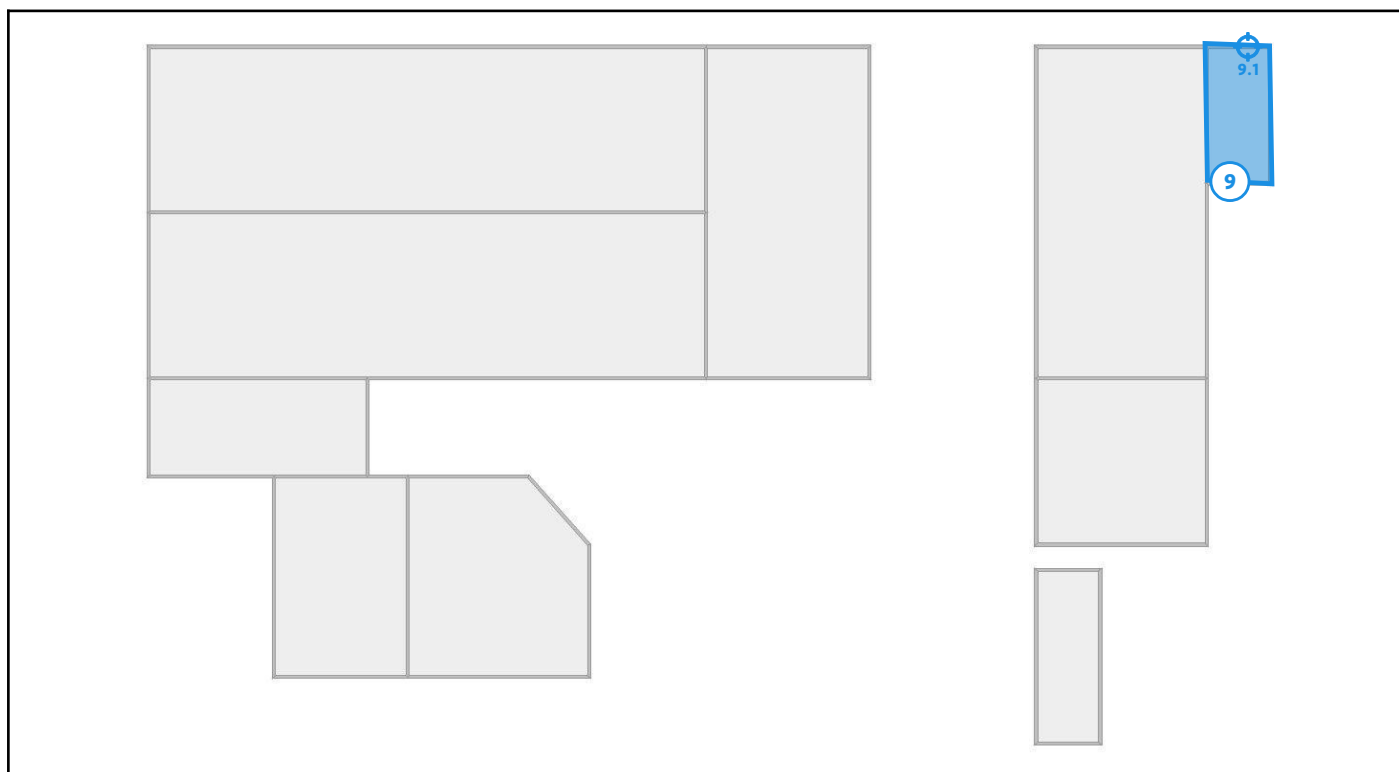
## Plan 2.1: Grondplan Daken - Roofing Bijgebouw

Beschrijving	Type	Actie
9. Roofing Bijgebouw	Geen asbest	-
9.1 Code: Roofing hok	Puntmonster	-
