# Asbestinventarisatetest

Alphonse Franskinlaan 14, 8420 De Haan

Attestnummer : 20240714-000070.000

## Niet-asbestveilig

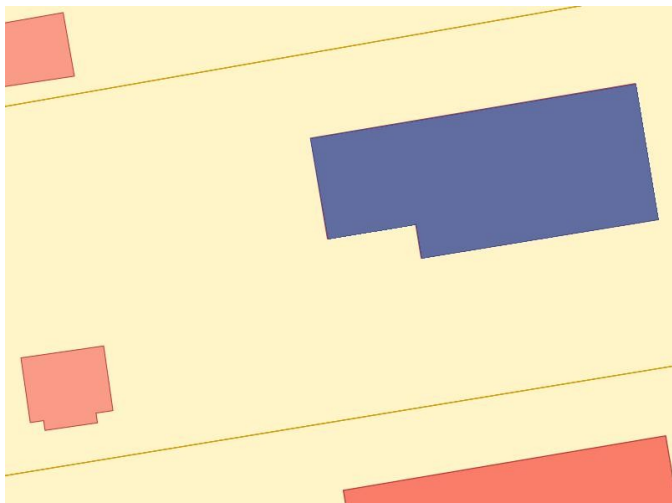
## Zone 1: Woning

- 2 Asbestmaterialen**
- 0 Beperkingen
- 0 Uitsluitingen
- 0 Roerende goederen
- 0 Puin, steenslag, (water)bodem
- 0 Adviezen
- 2 Geen asbest**

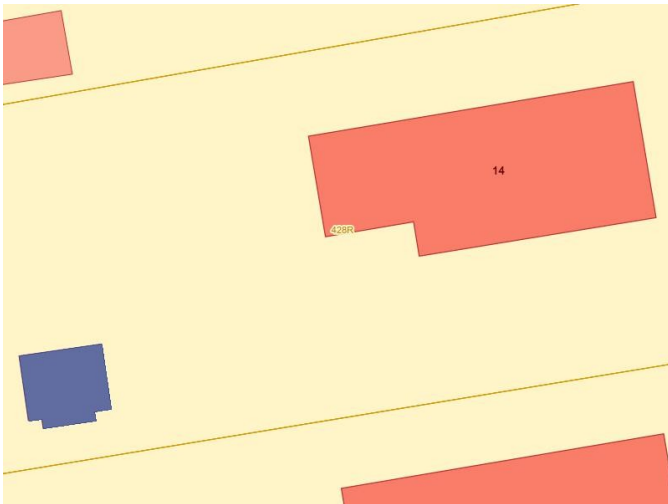
## Zone 2: Tuinhuis

- 0 Asbestmaterialen
- 0 Beperkingen
- 0 Uitsluitingen
- 0 Roerende goederen
- 0 Puin, steenslag, (water)bodem
- 0 Adviezen
- 0 Geen asbest
