Asbestinventarisatetest

Herenakker 18, 9070 Destelbergen

Attestnummer : 20250616-000513.000

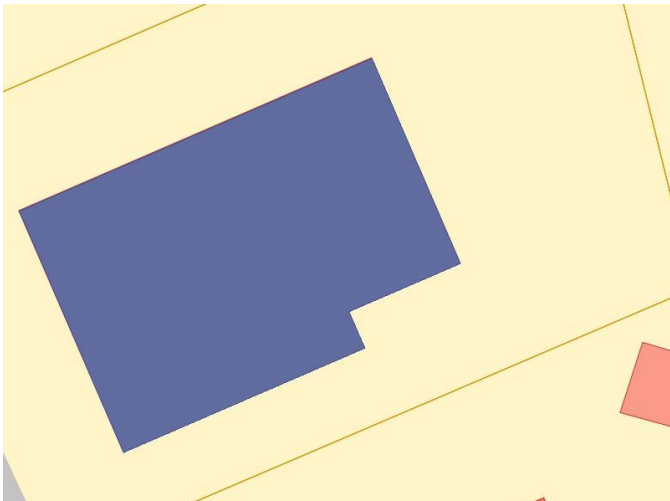
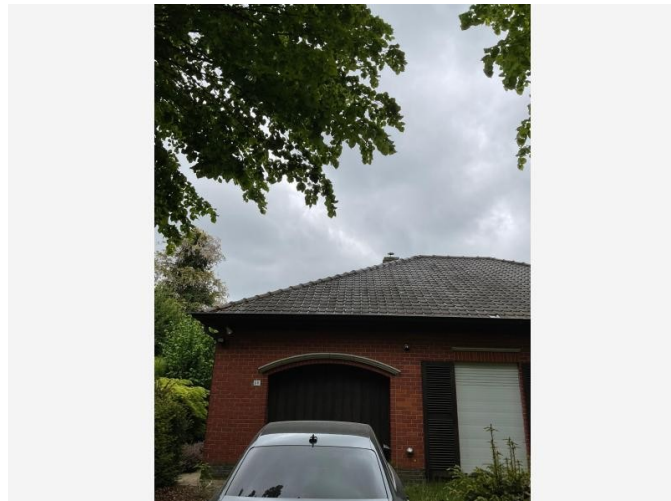
Zone 1: Hoofdgebouw

Tijdens de inspectie vastgesteld:

- 2 Asbestmaterialen**
- 0 Beperkingen
- 0 Uitsluitingen
- 0 Roerende goederen
- 0 Puin, steenslag, (water)bodem
- 3 Adviezen**
- 2 Geen asbest**

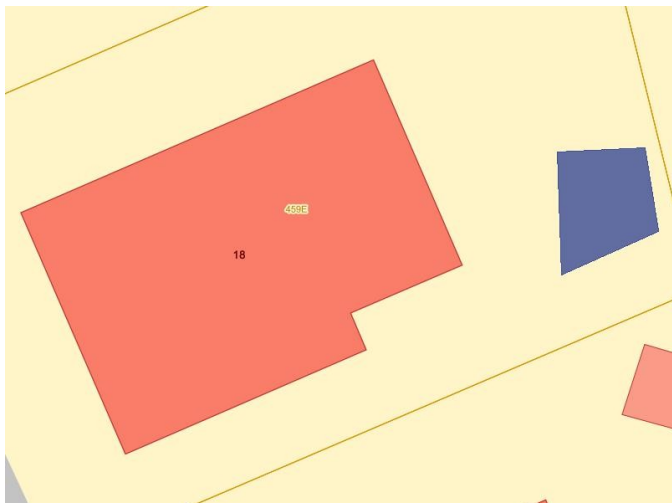
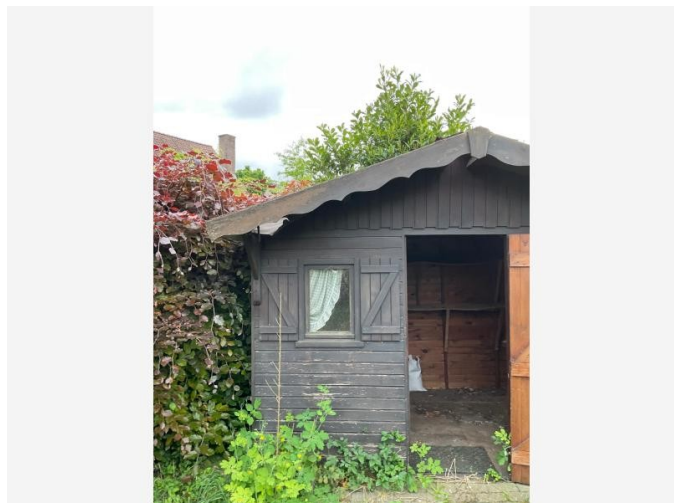
Zone 2: Constructie

Tijdens de inspectie vastgesteld:

1 **Asbestmateriaal**
