# Asbestinventarisatetest

Romershovenstraat 188, 3730 Hoeselt

Attestnummer : 20230413-000246.000

## Niet-asbestveilig

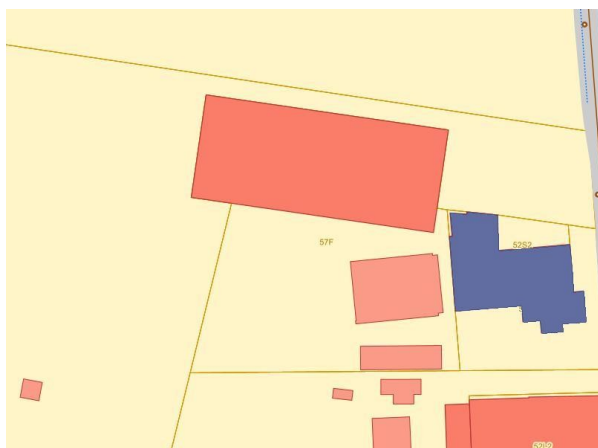
## Zone 1: Stallingen aan achterzijde van woonhuis & app

- 1 Asbestmateriaal**
- 0 Beperking
- 0 Uitsluiting
- 0 Roerend goed
- 1 Puin, steenslag, (water)bodem**
- 0 Advies
- 0 Geen asbest

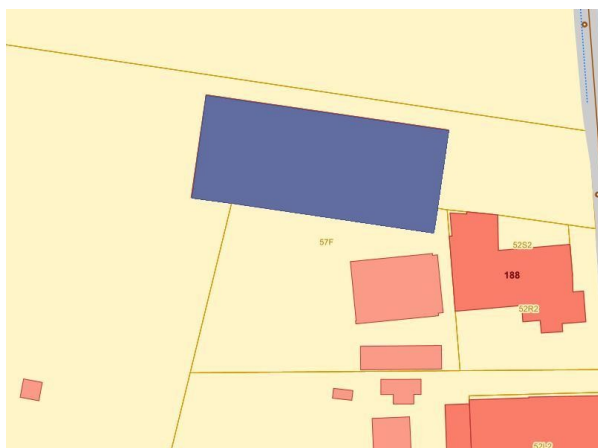
## Zone 5: Manage & horeca

- 2 Asbestmaterialen**
- 0 Beperkingen
- 0 Uitsluitingen
- 0 Roerende goederen
- 1 Puin, steenslag, (water)bodem**
- 0 Adviezen
- 0 Geen asbest

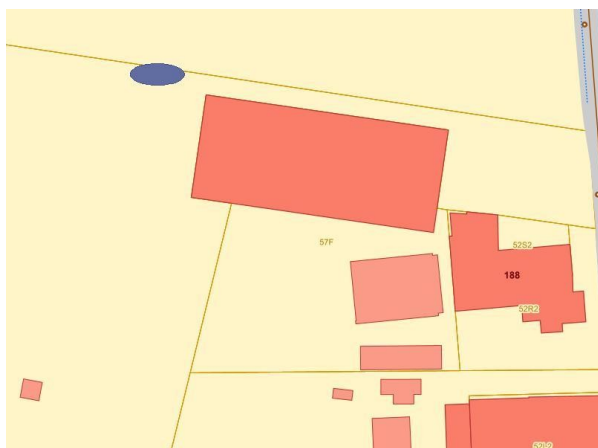
## Zone 6: Resten - Ingezakte stalling

- 0 Asbestmaterialen
- 0 Beperkingen
- 0 Uitsluitingen
- 0 Roerende goederen
- 1 Puin, steenslag, (water)bodem**
- 0 Adviezen
- 0 Geen asbest

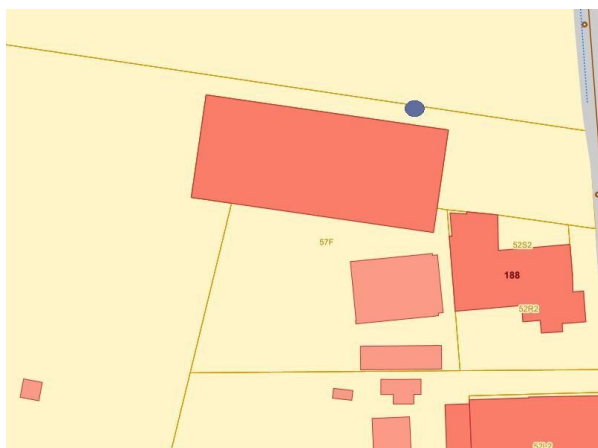
## Zone 7: Hokje voor jury-paarden

- 1 Asbestmateriaal**
- 0 Beperking
- 0 Uitsluiting
- 0 Roerend goed
- 0 Puin, steenslag, (water)bodem
- 0 Advies
- 0 Geen asbest
