Asbestinventarisatetest

de Bormanlaan 29, 3730 Hoeselt

Attestnummer : 20240807-000020.000

Niet-asbestveilig

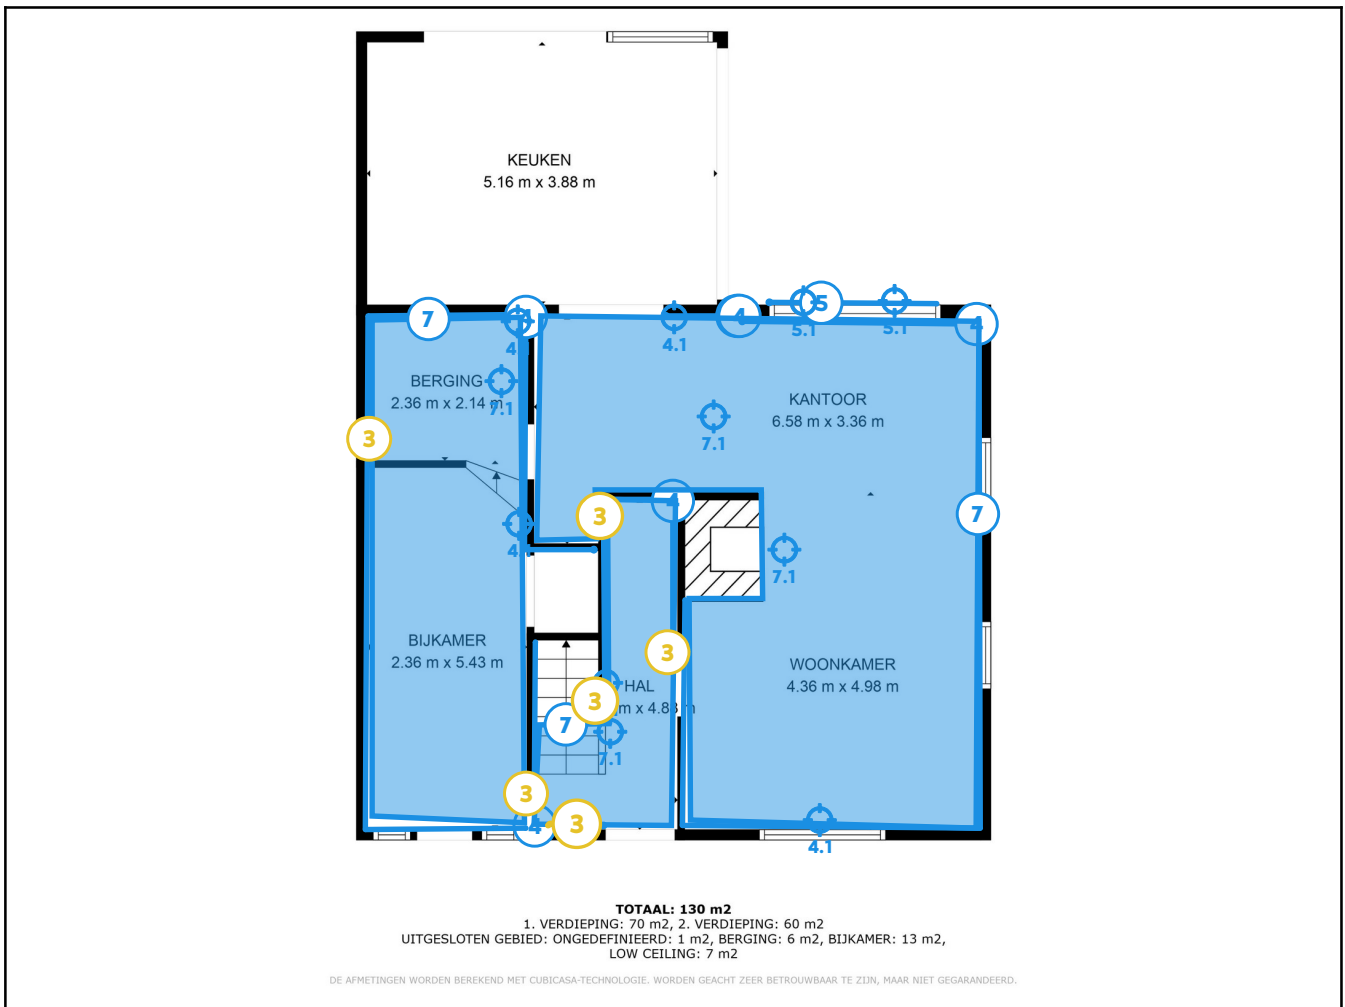
Plan 1.1: Gelijkvloers

Beschrijving	Type	Actie
3. Elektro-technisch materiaal	Asbestmateriaal	Zorgvuldig beheren
4. Wandpleister	Geen asbest	-
4.1 Code: 2402951-001	Mengmonster	-
5. Mastiek rond oude ramen (huis & tuinbergingen)	Geen asbest	-
5.1 Code: 2402951-004	Mengmonster	-
7. Plafondpleister	Geen asbest	-

7.1 Code: 2402951-002	Mengmonster	-
-----------------------	-------------	---

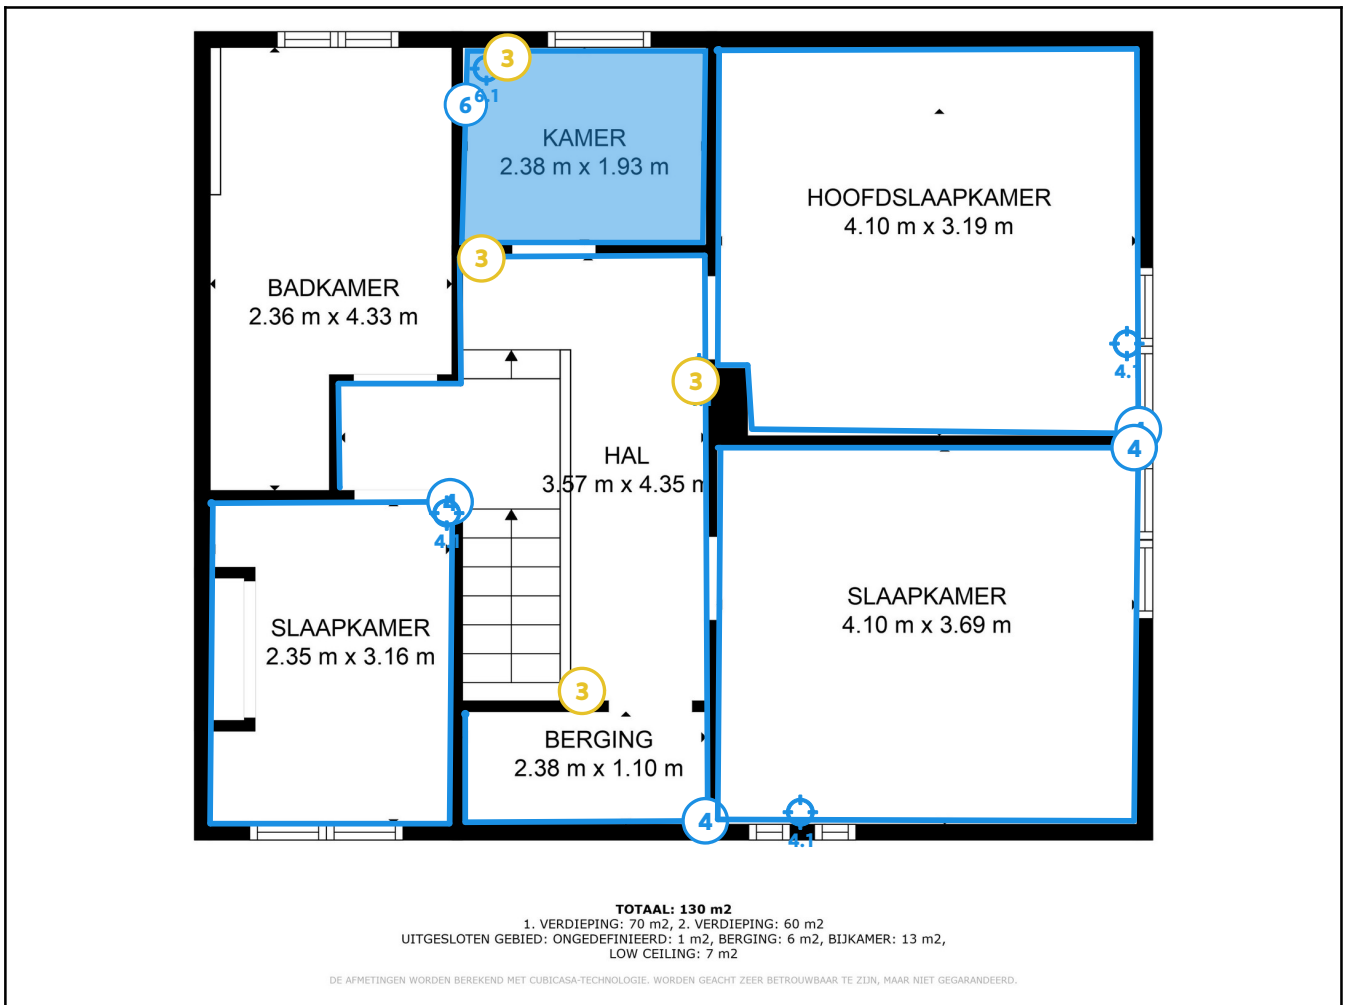
Plan 1.2: 1ste Verdieping

Beschrijving	Type	Actie
3. Elektro-technisch materiaal	Asbestmateriaal	Zorgvuldig beheren
4. Wandpleister	Geen asbest	-
4.1 Code: 2402951-001	Mengmonster	-
6. Vloerbekleding - (oude)badkamer	Geen asbest	-
6.1 Code: 2402951-003	Puntmonster	-

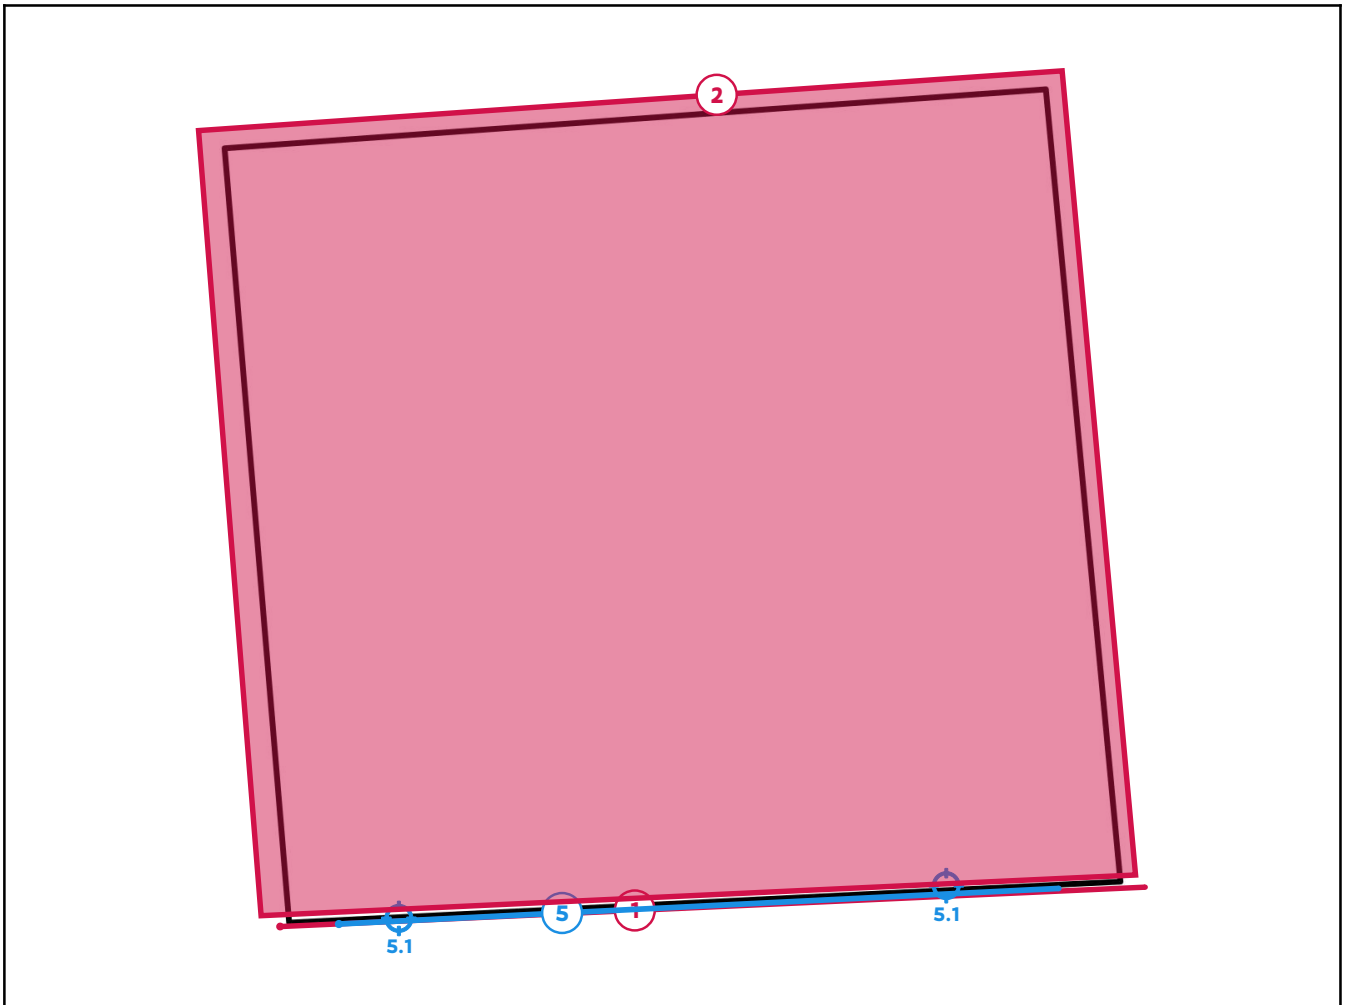
Plan 3.1: Bijgebouw plan

Beschrijving	Type	Actie
1. Sedement - mosafzetting in regenwatergoot aan achterste tuinberging	Asbestmateriaal	Dringend verwijderen
2. Golfplaten op de achterste tuinberging	Asbestmateriaal	Dringend verwijderen
5. Mastiek rond oude ramen (huis & tuinbergingen)	Geen asbest	-
5.1 Code: 2402951-004	Mengmonster	-

Verwijdering kan echter wel met de techniek van de eenvoudige handelingen. Zorg er wel voor dat het slib vochtig genoeg is.

Gebruik de gepaste PMB's en bescherm indien nodig ook de omgeving. (Dakgoten en onderliggende spanten/oppervlakken reinigen dmv stofzuiger met absoluutfilter en vochtige doeken).
