# Asbestinventarisatetest

Groenstraat 60, 3730 Hoeselt

Attestnummer : 20240919-000023.000

**Niet-asbestveilig**

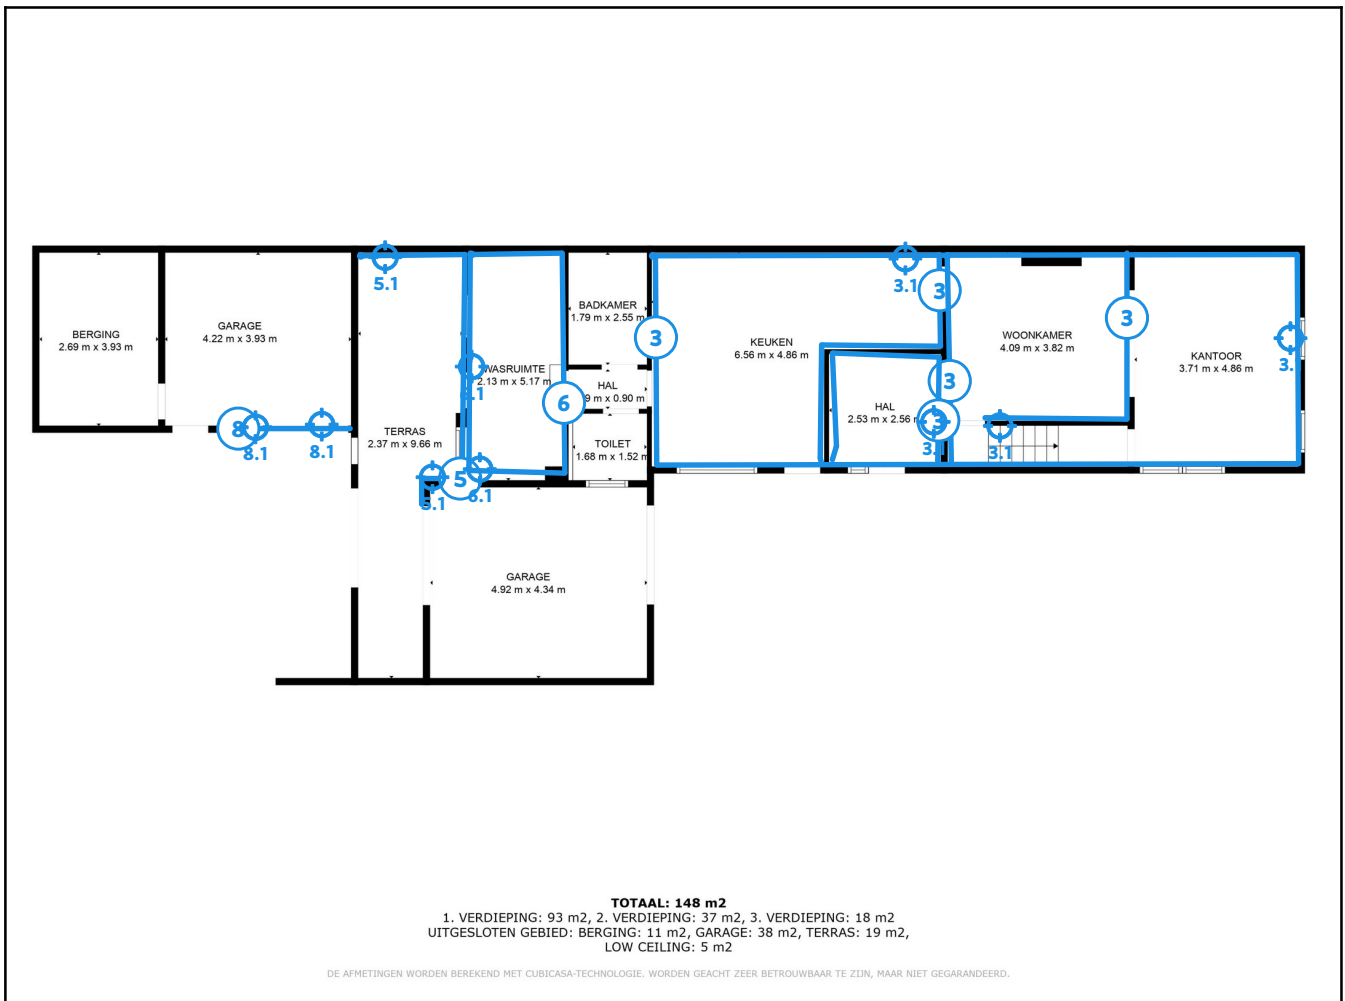
# Plan 1.1: Gelijkvloers met bijbouwen

Beschrijving	Type	Actie
3. Wandpleister (woning)	Geen asbest	-
3.1 Code: 25303 - 004	Mengmonster	-
5. Cementpleister - achtermuur	Geen asbest	-
5.1 Code: 25303 - 001	Mengmonster	-
6. Wandpleister (achterbouw)	Geen asbest	-
6.1 Code: 25303 - 005	Mengmonster	-
8. Mastiek ramen achterbouw	Geen asbest	-

8.1 Code: 25303	Mengmonster	-
-----------------	-------------	---

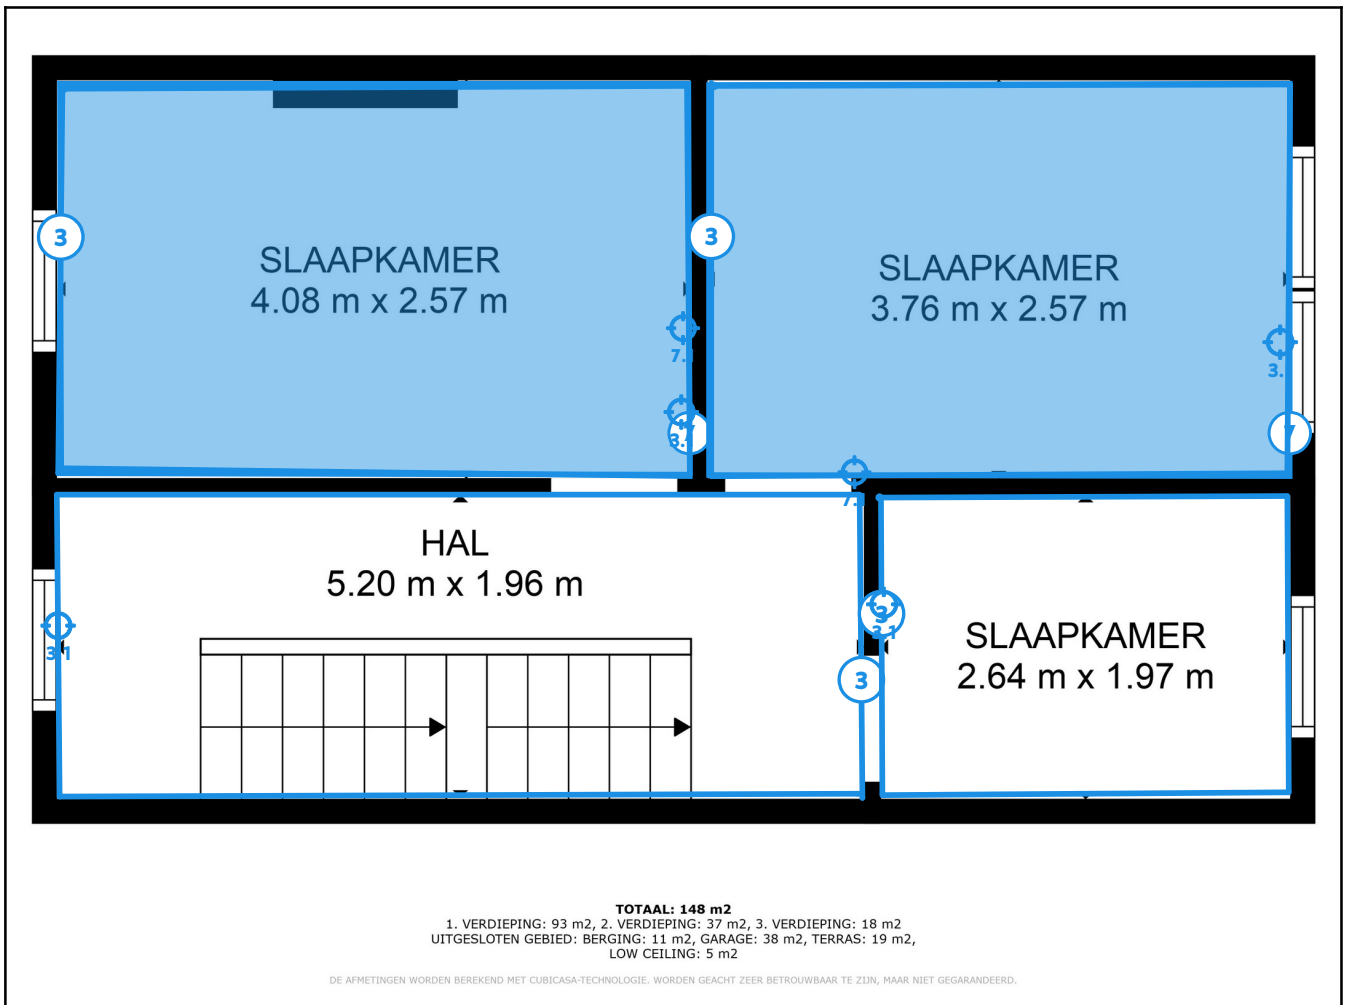
## Plan 1.2: 1ste Verdieping

Beschrijving	Type	Actie
3. Wandpleister (woning)	Geen asbest	-
3.1 Code: 25303 - 004	Mengmonster	-
7. Vloerzeil - 1ste V	Geen asbest	-
7.1 Code: 25303 - 002	Mengmonster	-

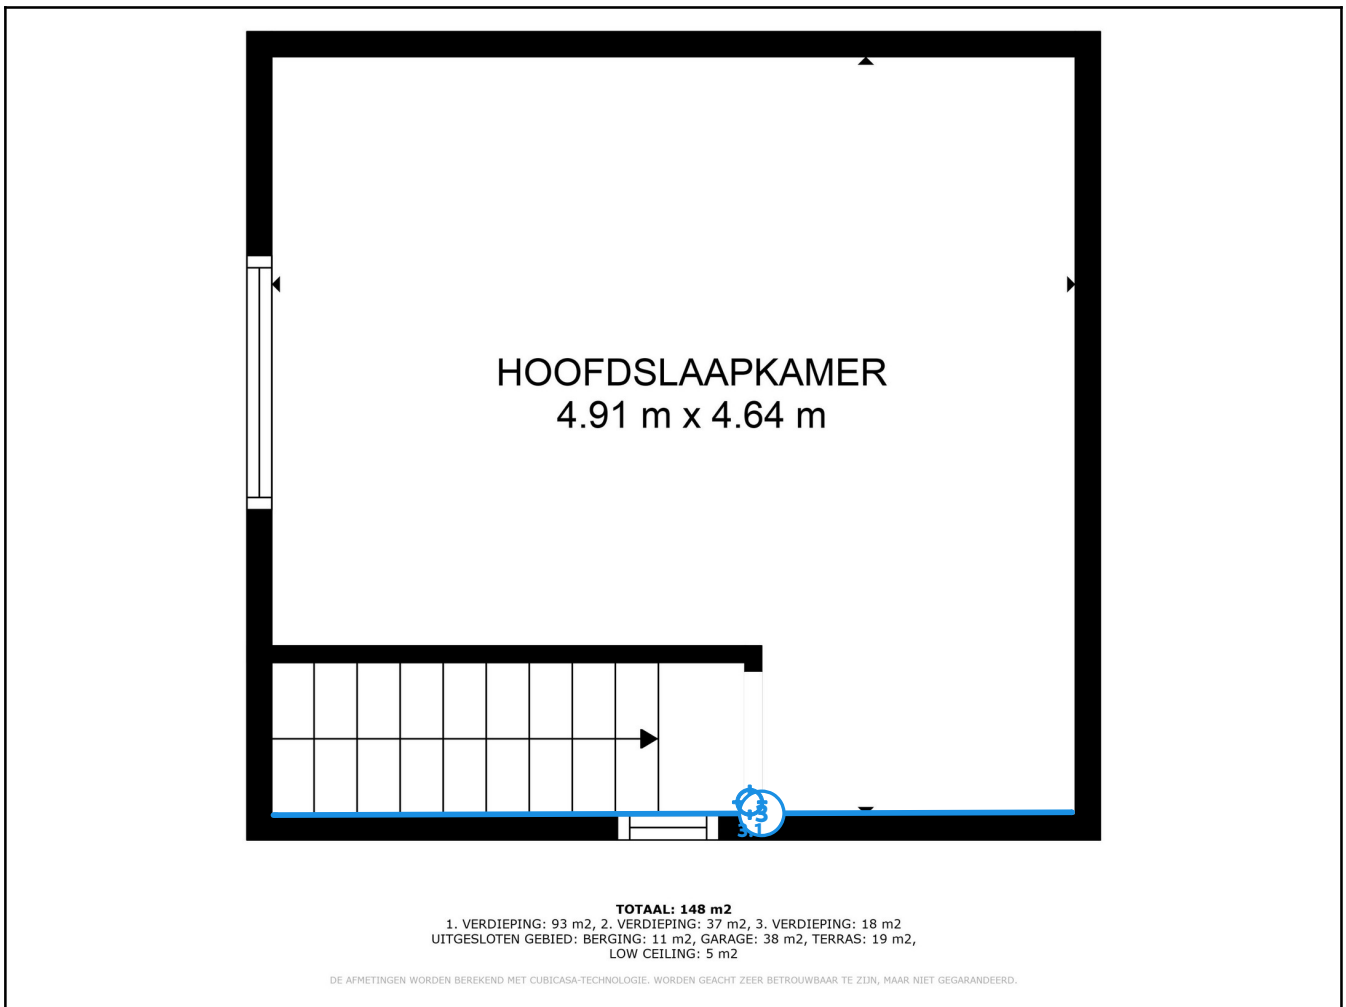
## Plan 1.3: 2de Verdieping

Beschrijving	Type	Actie
3. Wandpleister (woning)	Geen asbest	-
3.1 Code: 25303 - 004	Mengmonster	-
