Asbestinventarisatetest

Kalvarieberg 66, 3730 Hoeselt

Attestnummer : 20241125-000448.000

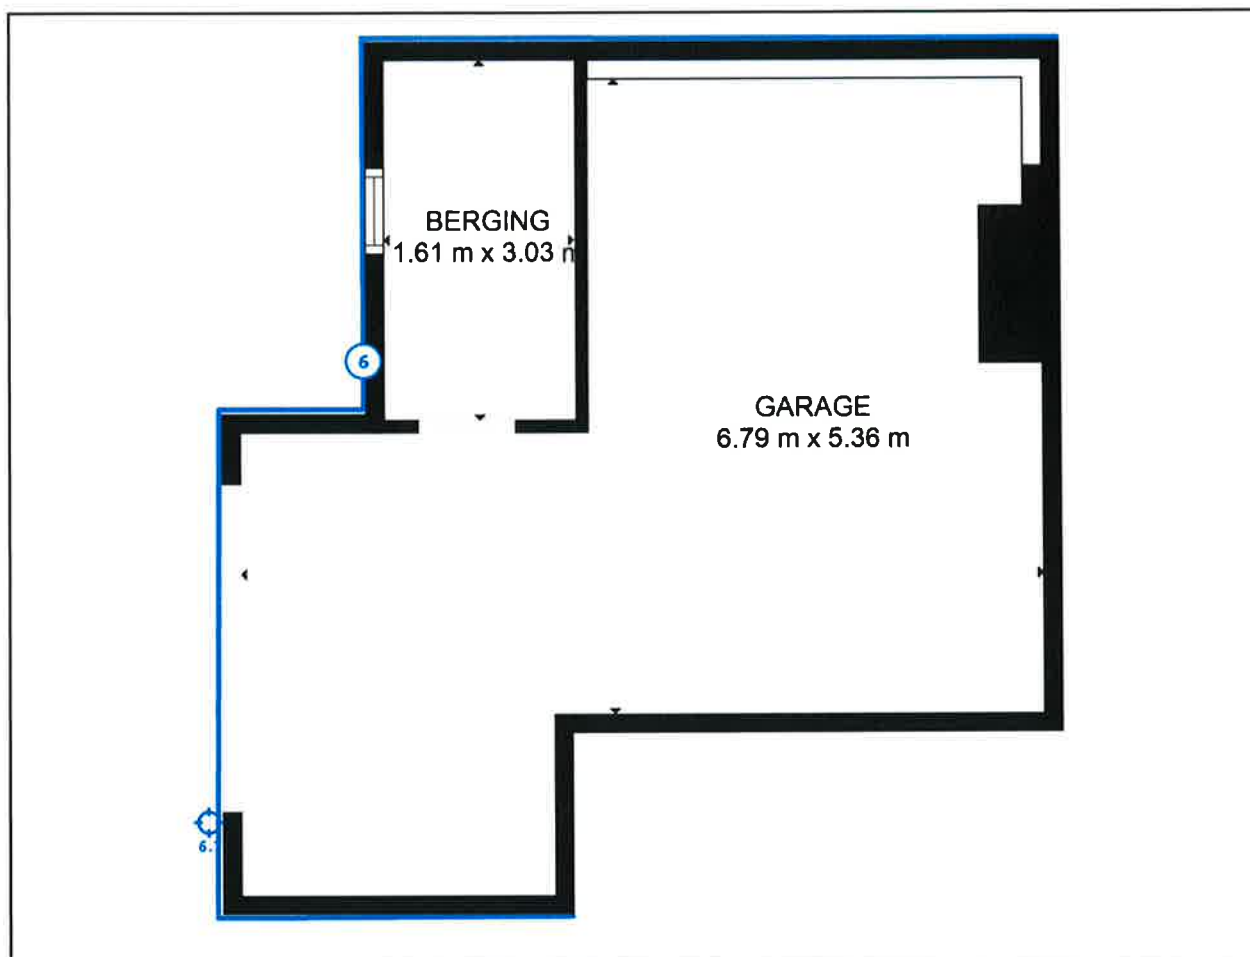
Plan 1.1: Garage

Beschrijving	Type	Actie
6. Buitenmuur - cementpleister	Geen asbest	-
6.1 Code: 3110 - 002	Mengmonster	-

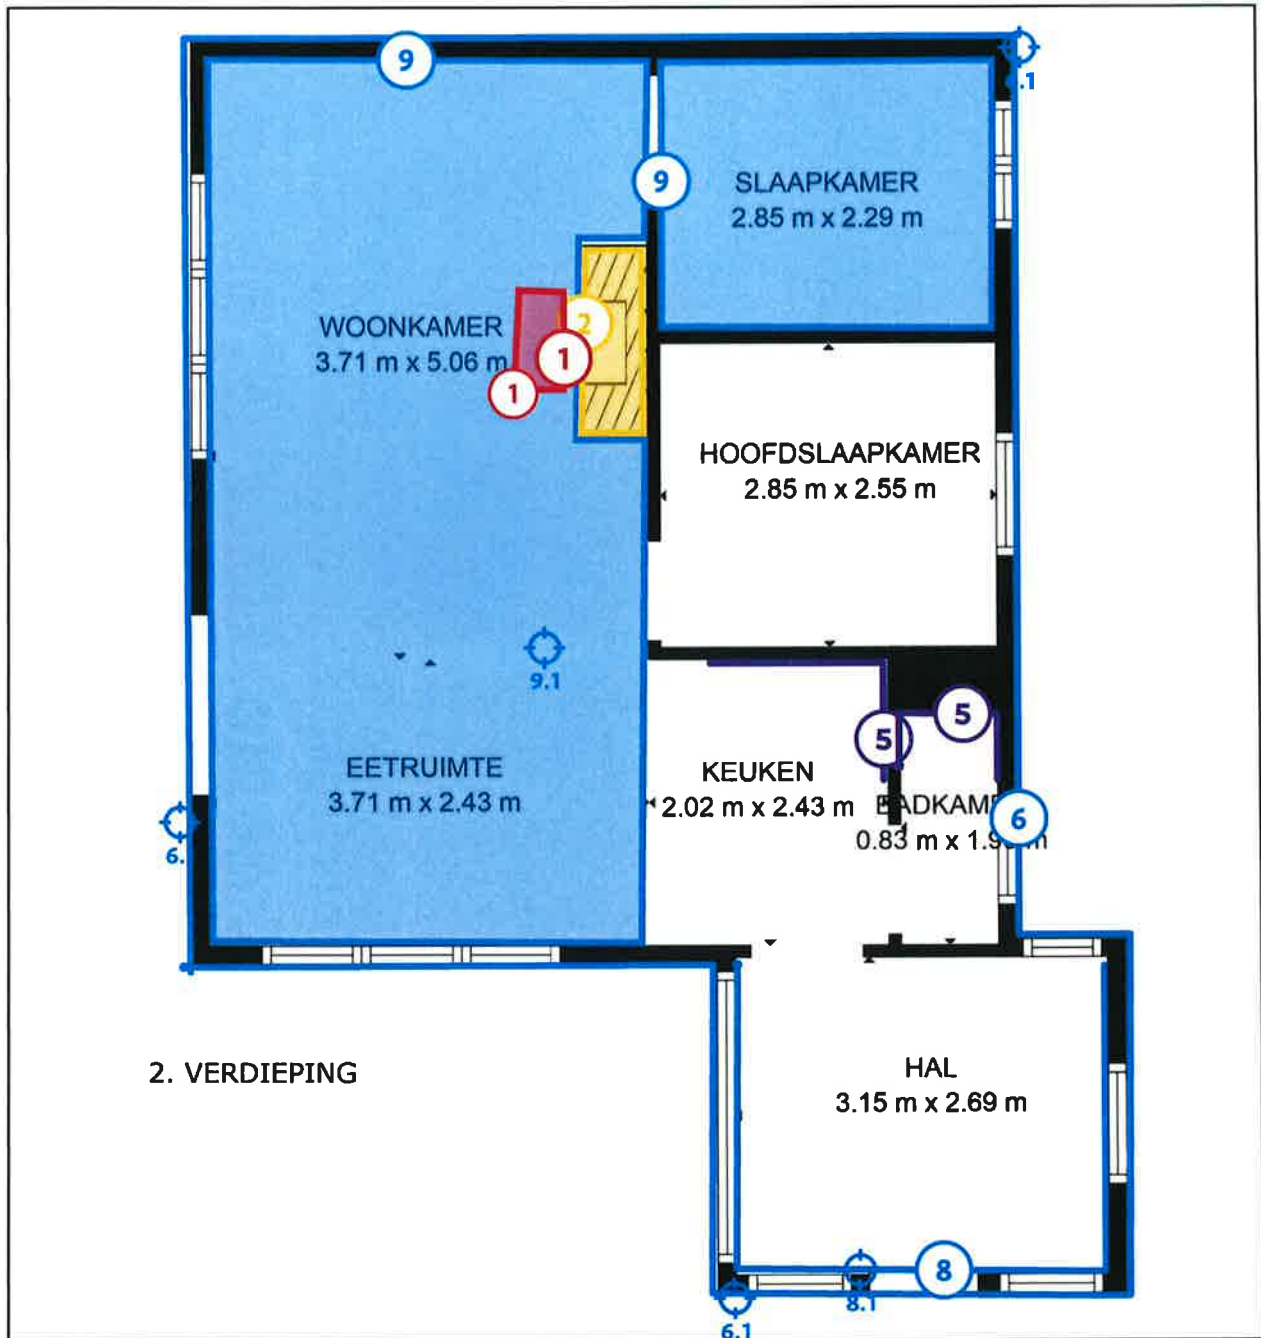
Plan 1.2: Gelijkvloerse verdieping

Beschrijving	Type	Actie
1. Kachelkoord	Asbestmateriaal	Dringend verwijderen

2. Massal - schouwsteen	Asbestmateriaal	Zorgvuldig beheren
5. Eventueel tegellijm (divers tegelwerk in de woning)	Advies	-
6. Buitenmuur - cementpleister	Geen asbest	-
6.1 Code: 31110 - 002	Mengmonster	-
8. Wandpleister	Geen asbest	-
8.1 Code: 31110 - 003	Mengmonster	-
9. Vloerzeil	Geen asbest	-
9.1 Code: 31110 - 004	Puntmonster	-

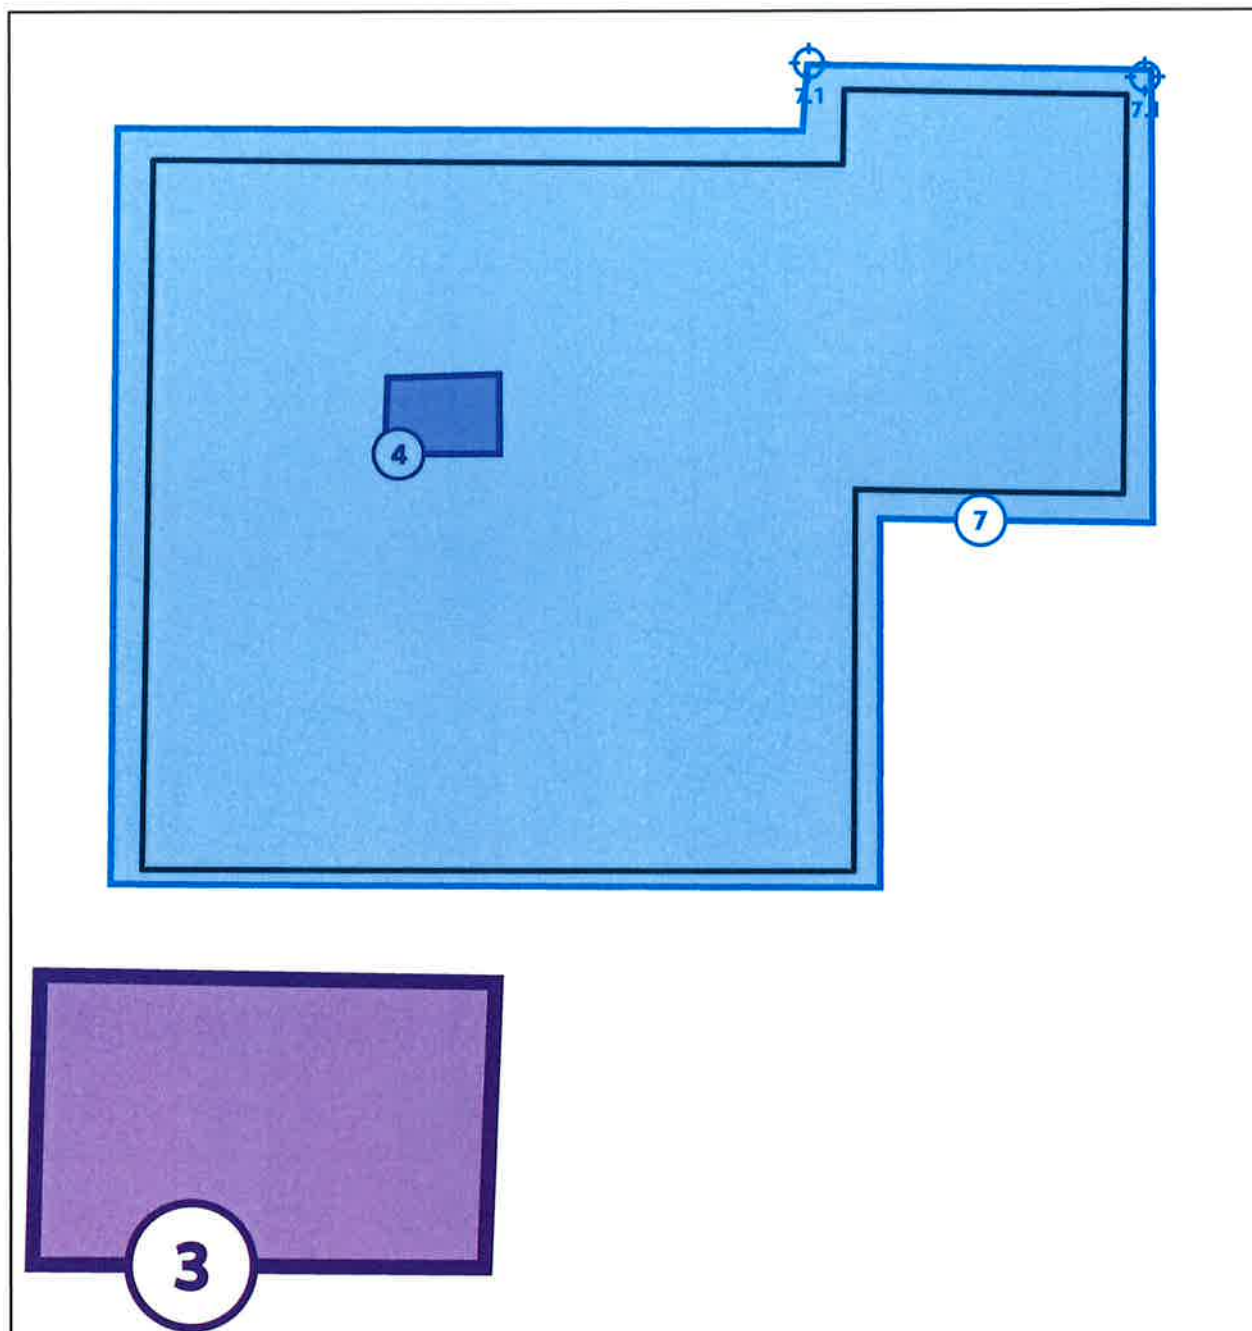
Plan 1.3: Hoofdgebouw plan

Beschrijving	Type	Actie
3. Afvalhoop (voor woning)	Beperking	-
4. Schouw	Beperking	-

7. Roofing (dak)

Geen asbest
