# Asbestinventarisatetest

Wijkmolenweg 36, 3700 Tongeren

Attestnummer : 20241021-000218.000

Uitgegeven op : 21.10.2024

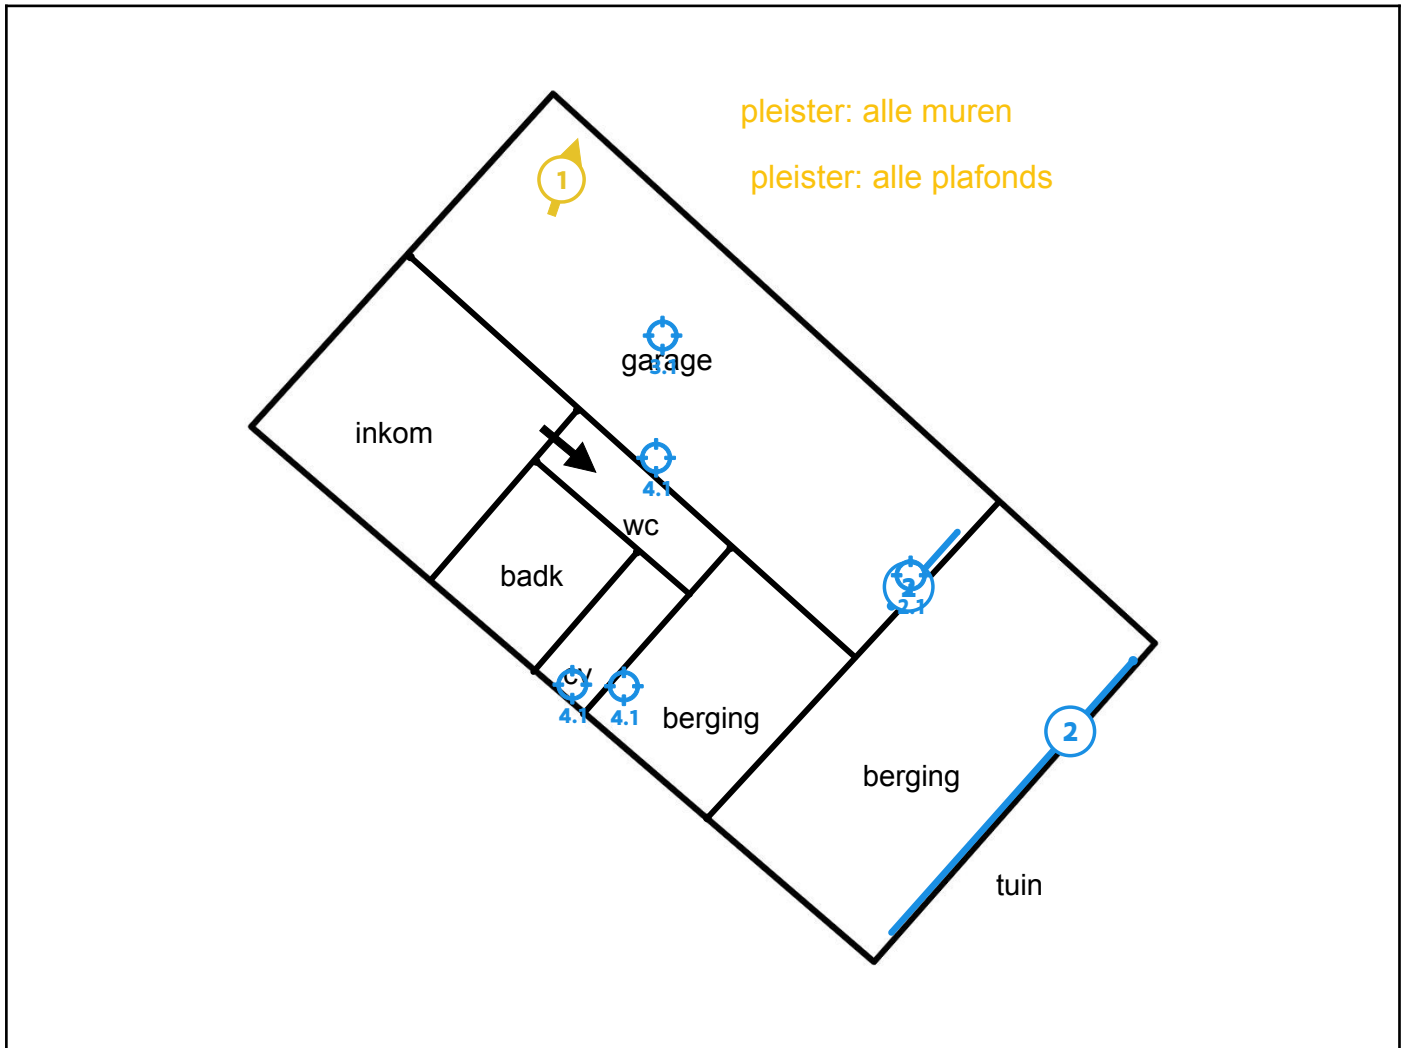
# Plan 1.1: gelijkvloers

Beschrijving	Type	Actie
1. elektriciteitsmeter Fluvius	Asbestmateriaal	Zorgvuldig beheren
2. mastiek rond glas van de ramen	Geen asbest	-
2.1 Code: MM3	Mengmonster	-
3. pleister plafonds	Geen asbest	-
3.1 Code: MM2	Mengmonster	-
4. pleister muren	Geen asbest	-
4.1 Code: MM1	Mengmonster	-

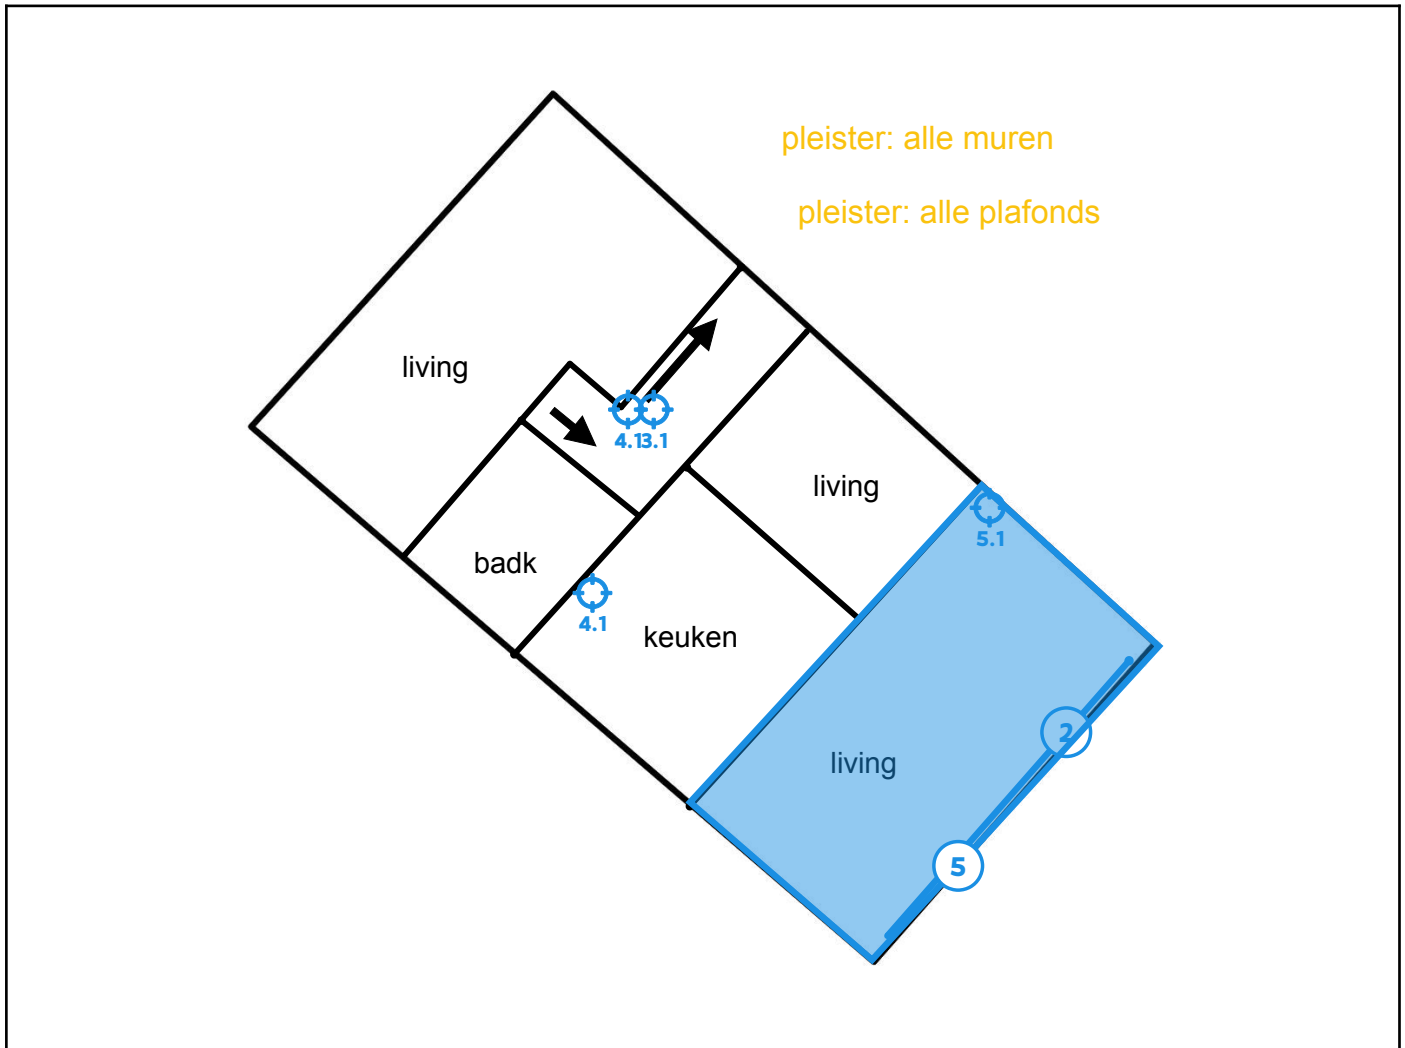
## Plan 1.2: 1ste verdiep

Beschrijving	Type	Actie
2. mastiek rond glas van de ramen	Geen asbest	-
3. pleister plafonds	Geen asbest	-
3.1 Code: MM2	Mengmonster	-
4. pleister muren	Geen asbest	-
4.1 Code: MM1	Mengmonster	-
5. roofing op achterbouw	Geen asbest	-
5.1 Code: MM4	Puntmonster	-

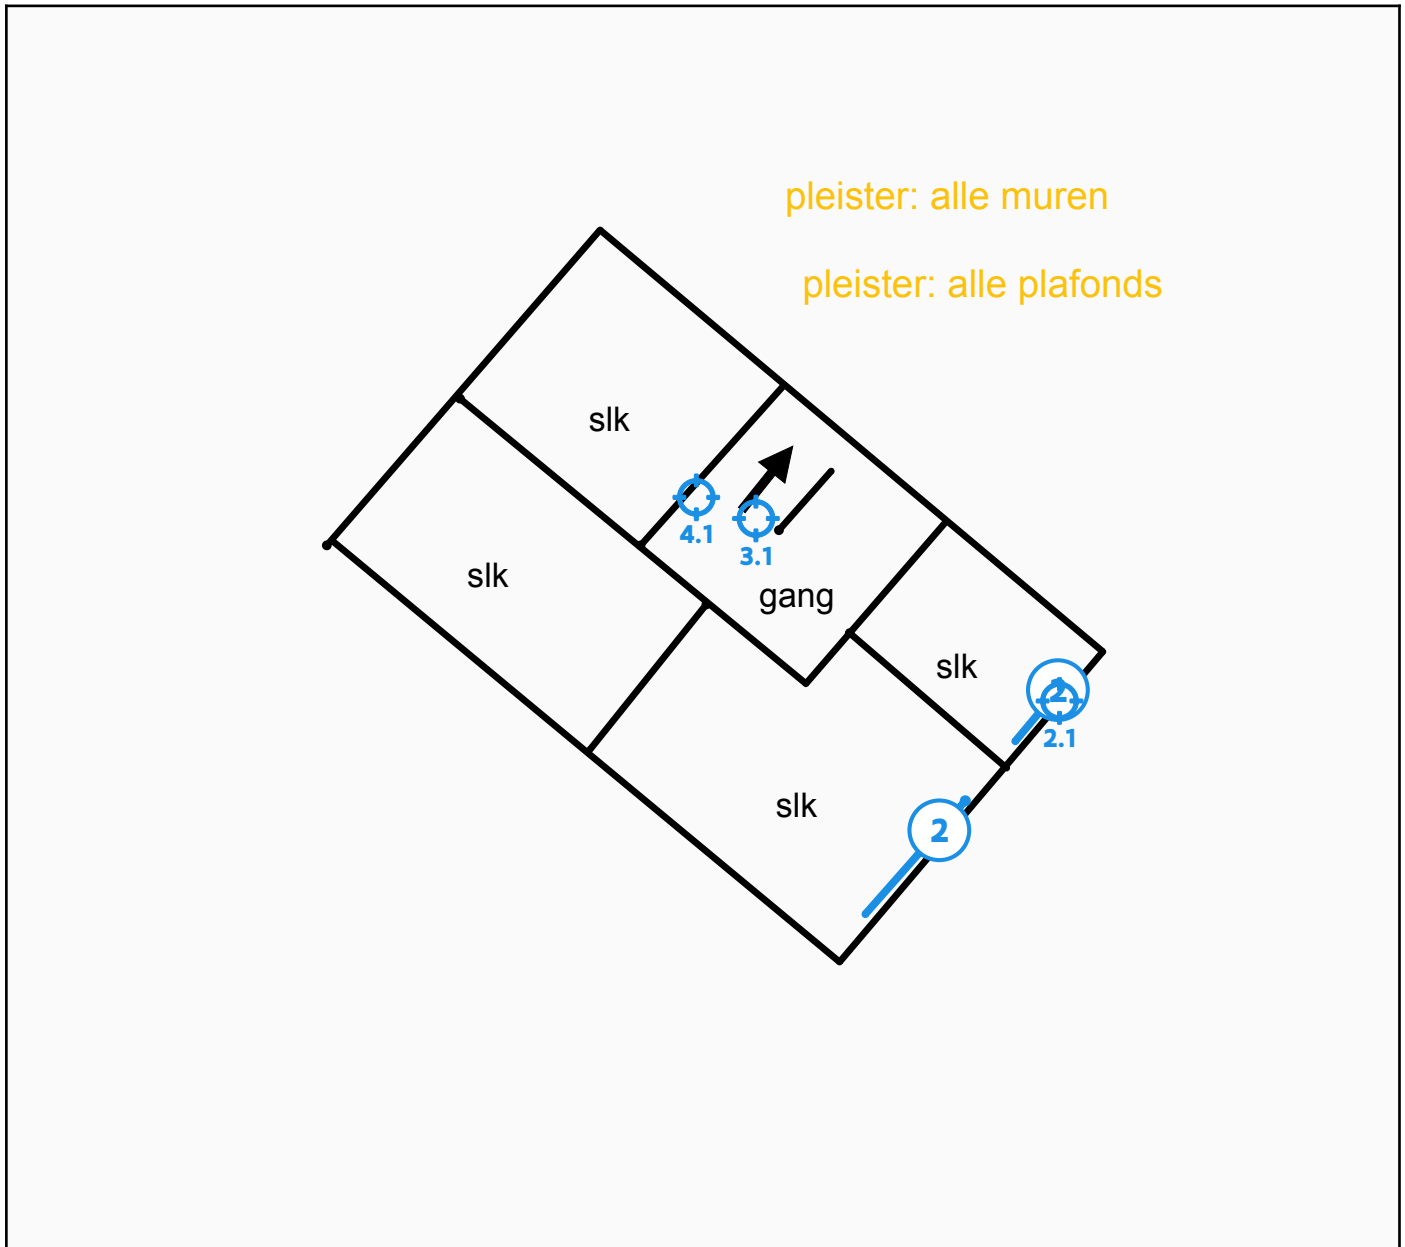
## Plan 1.3: 2de verdiep

Beschrijving	Type	Actie
2. mastiek rond glas van de ramen	Geen asbest	-
2.1 Code: MM3	Mengmonster	-
3. pleister plafonds	Geen asbest	-
3.1 Code: MM2	Mengmonster	-

4. pleister muren	Geen asbest	-
4.1 Code: MM1	Mengmonster	-
