# Asbestinventarisatetest

Willem De Rooiaan 63, 8620 Nieuwpoort

Attestnummer : 20241003-000145.000

Uitgegeven op : 03.10.2024

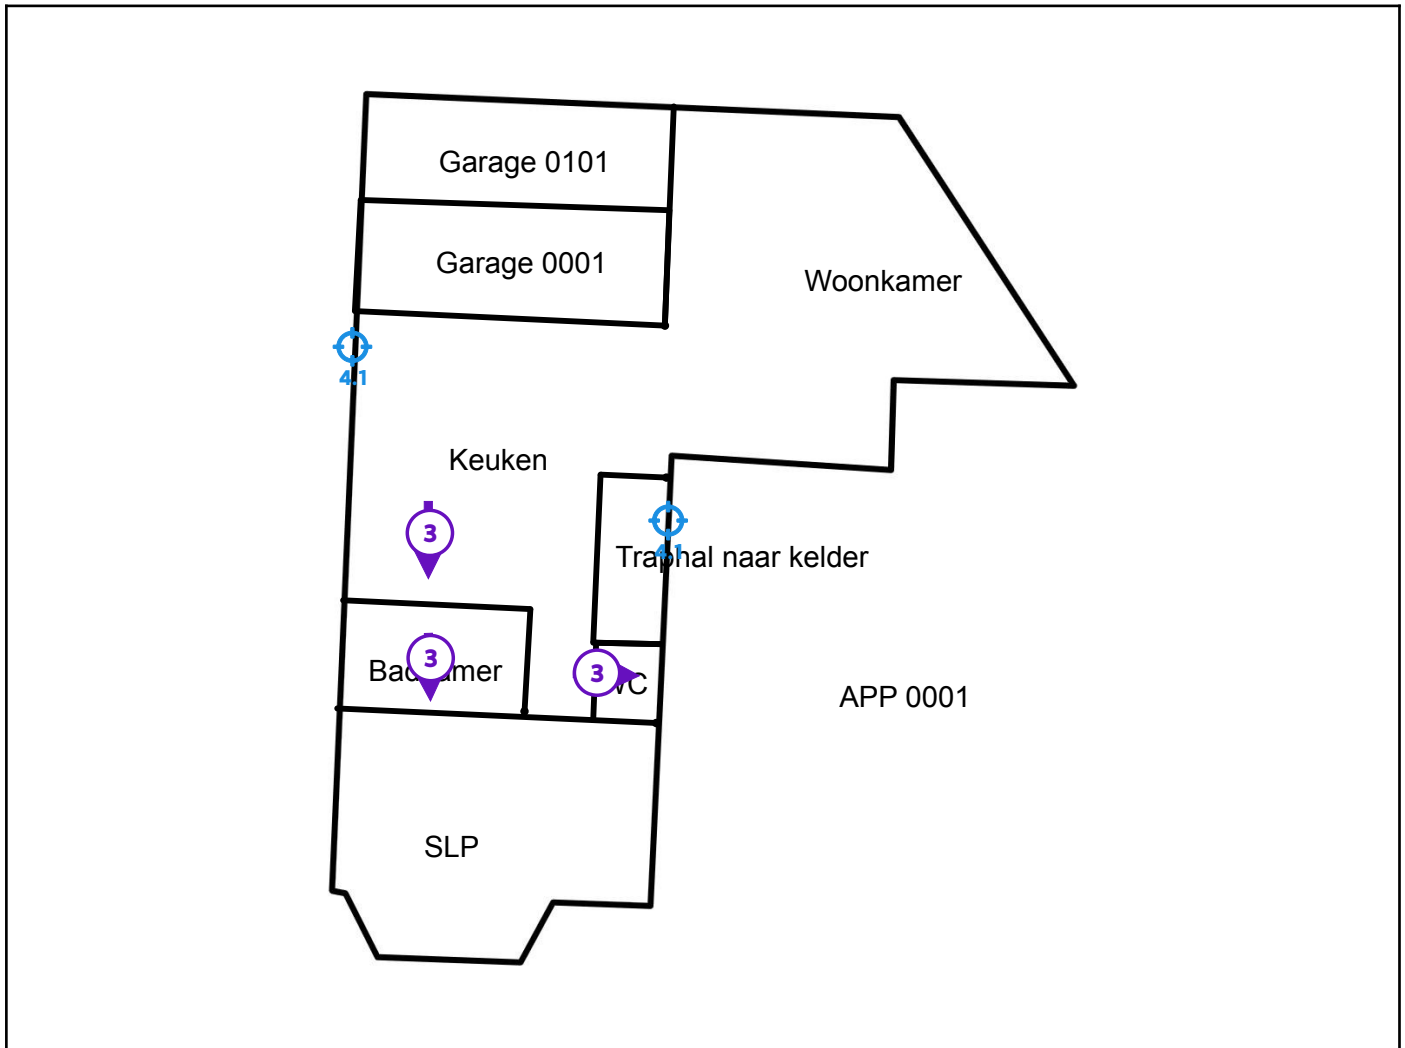
# Plan 1.1: Gelijkvloers

Beschrijving	Type	Actie
3. Hechtingslaag wandtegels badkamer + WC + keuken	Advies	-
4. Pleisterwerk wanden	Geen asbest	-
4.1 Code: P1	Mengmonster	-

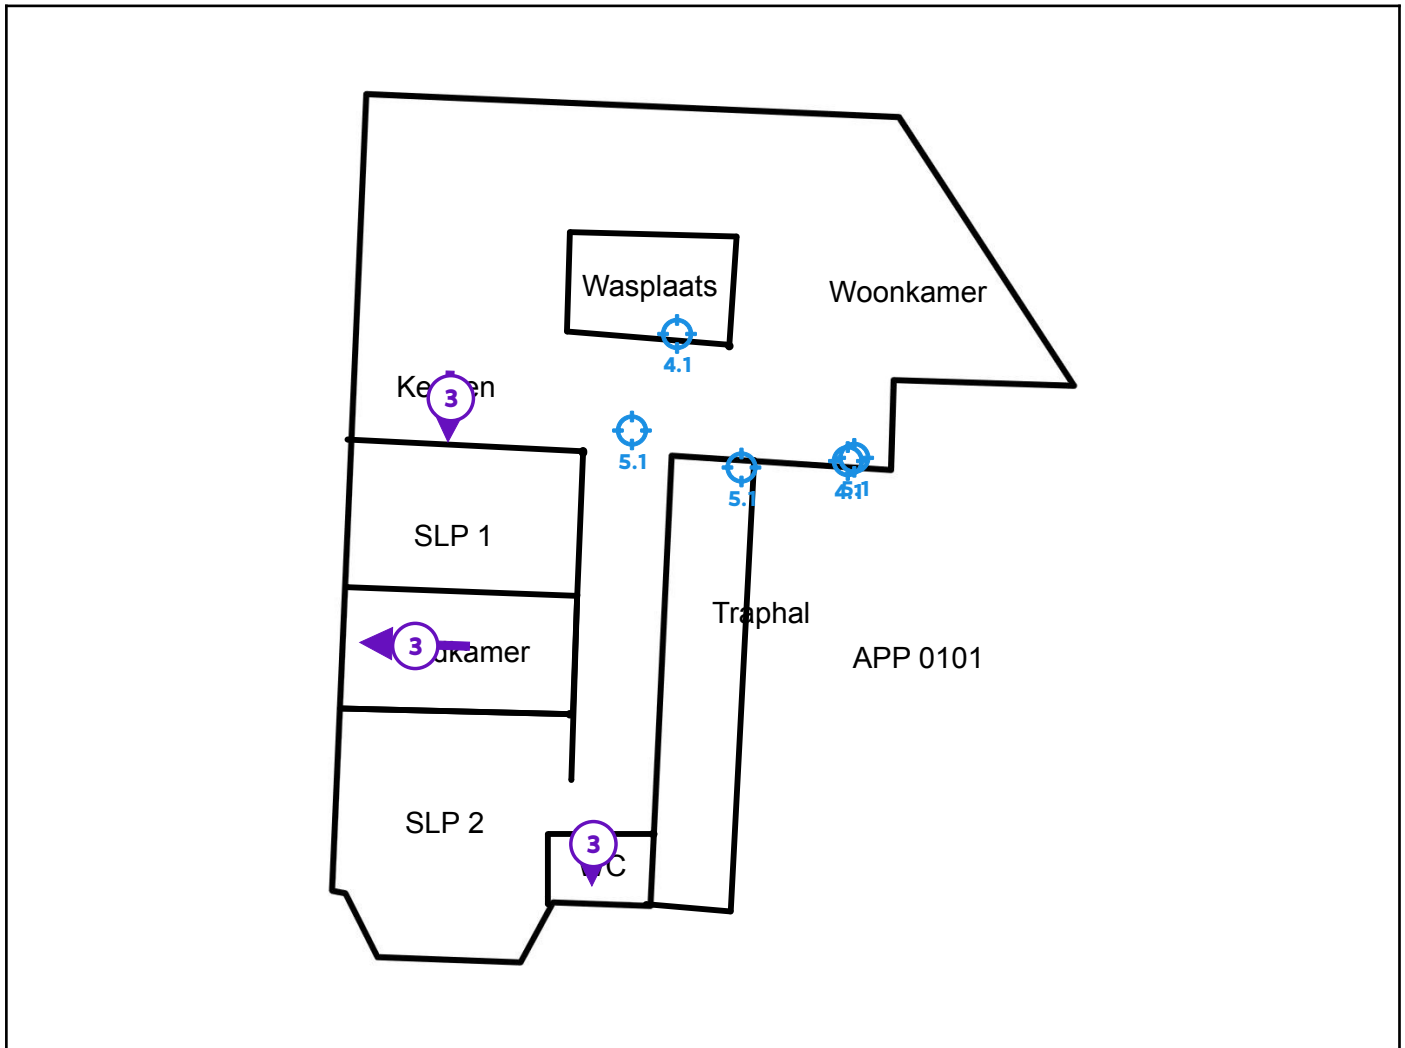
## Plan 1.2: 1e verdiep

Beschrijving	Type	Actie
3. Hechtingslaag wandtegels badkamer + WC + keuken	Advies	-
4. Pleisterwerk wanden	Geen asbest	-
4.1 Code: P1	Mengmonster	-
5. Pleisterwerk plafond	Geen asbest	-
5.1 Code: P2	Mengmonster	-
