Asbestinventarisatetest

Sluizen 10, 8620 Nieuwpoort

Attestnummer : 20240422-000125.000

Uitgegeven op : 22.04.2024

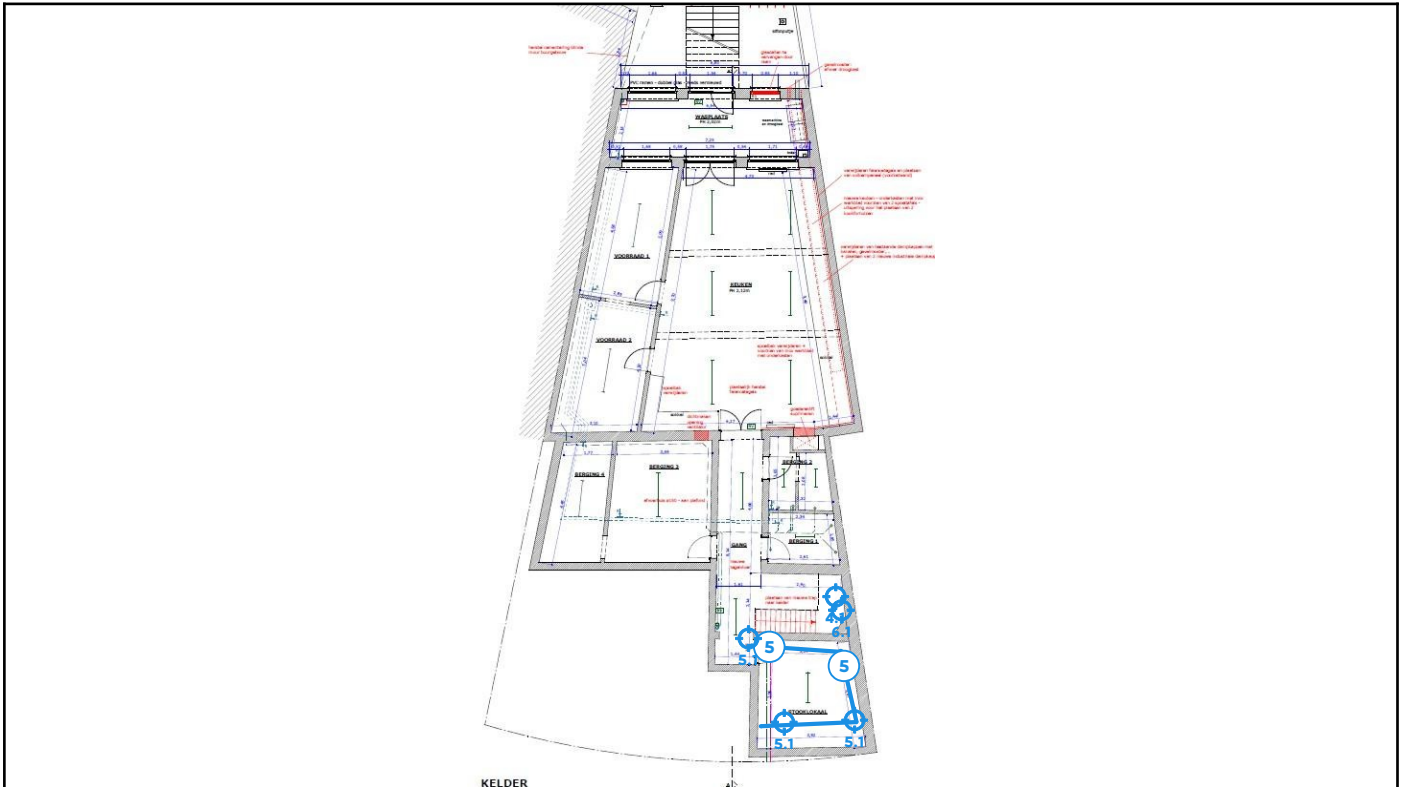
Plan 1.1: Plan Kelder

Beschrijving	Type	Actie
4. Pleisterwerk muur	Geen asbest	-
4.1 Code: Pleisterwerk muren	Mengmonster	-
5. Leidingisolatie	Geen asbest	-
5.1 Code: Leidingisolatie	Mengmonster	-
6. Pleisterwerk plafond	Geen asbest	-
6.1 Code: Pleisterwerk plafond	Mengmonster	-

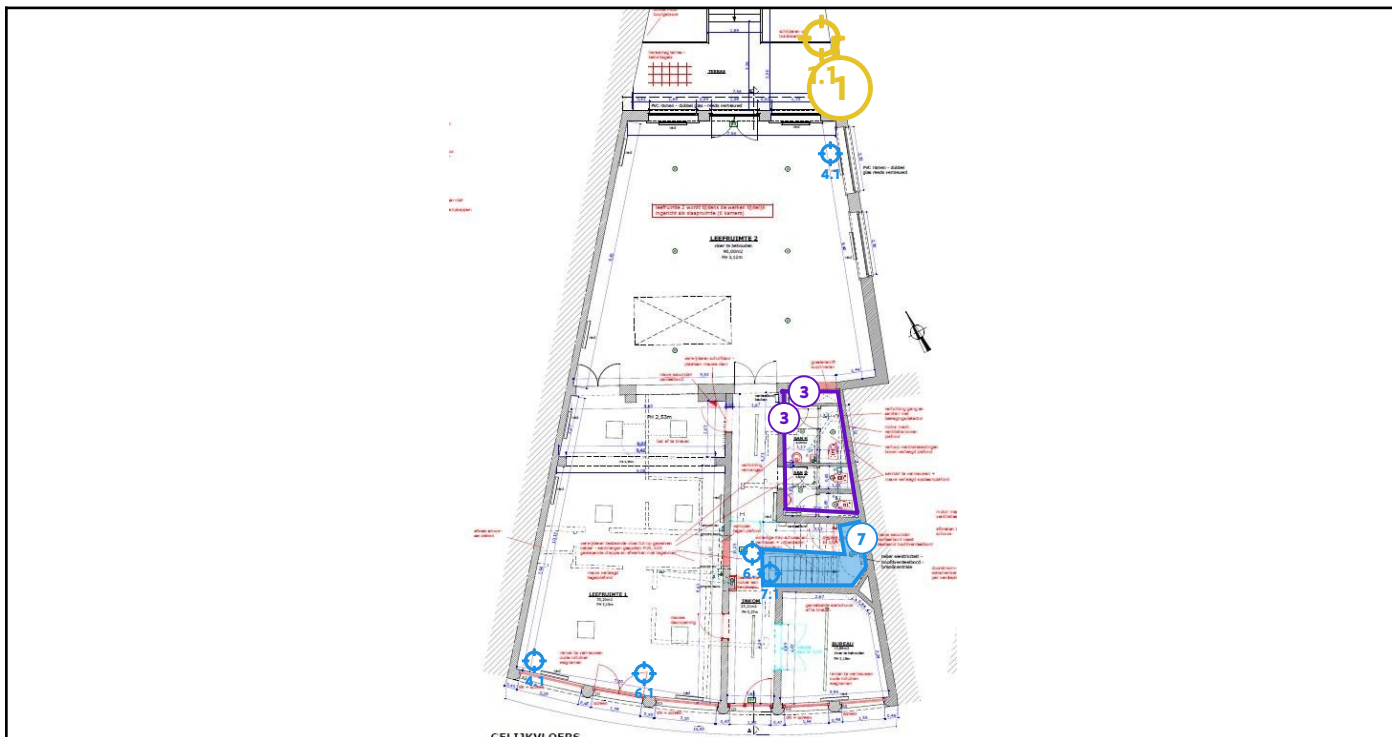
Plan 1.2: Plan GLV

Beschrijving	Type	Actie
1. Deksteen - Terras tuinzijde	Asbestmateriaal	Zorgvuldig beheren
1.1 Code: Deksteen - Terras tuinzijde	Puntmonster	-
3. Gelijkde tegels (Badkamers-Toiletten-Keuken)	Advies	-
4. Pleisterwerk muur	Geen asbest	-
4.1 Code: Pleisterwerk muren	Mengmonster	-
6. Pleisterwerk plafond	Geen asbest	-
6.1 Code: Pleisterwerk plafond	Mengmonster	-
7. Vloerzeil	Geen asbest	-
7.1 Code: Vloerzeil	Puntmonster	-

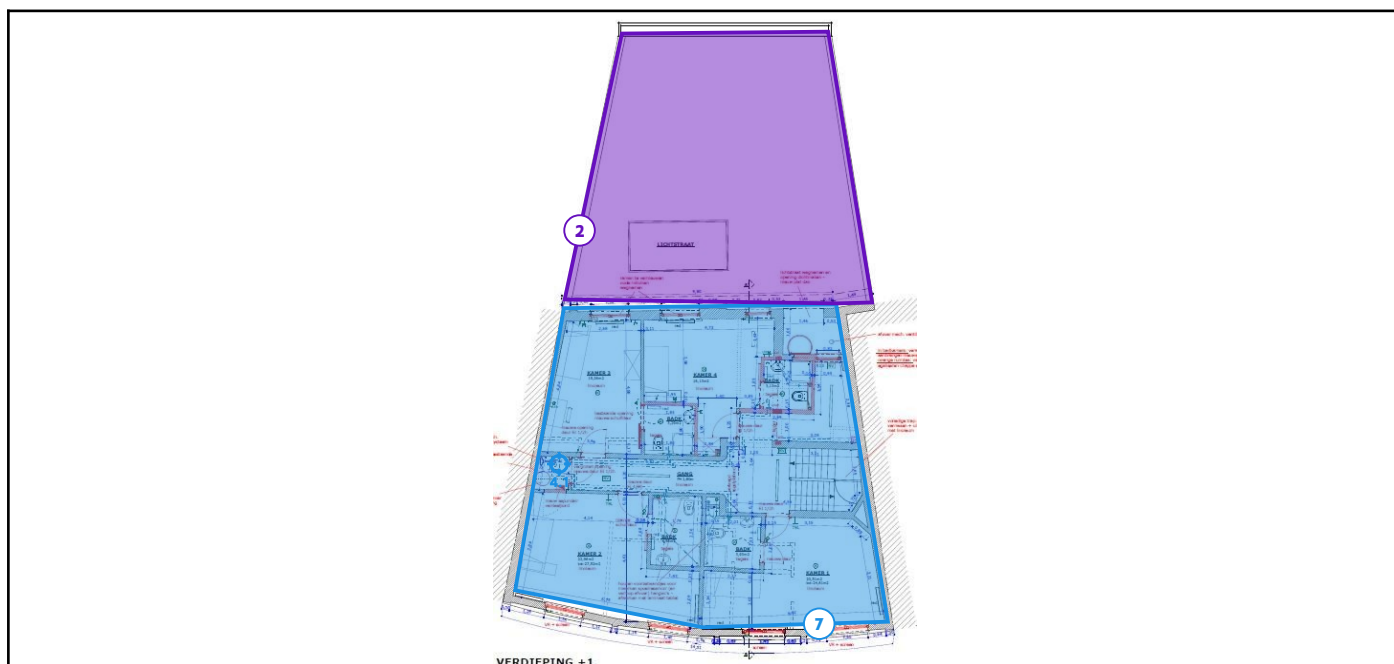
Plan 1.3: Plan +1

Beschrijving	Type	Actie
2. Roofing platte daken	Beperking	-
4. Pleisterwerk muur	Geen asbest	-
4.1 Code: Pleisterwerk muren	Mengmonster	-
7. Vloerzeil	Geen asbest	-

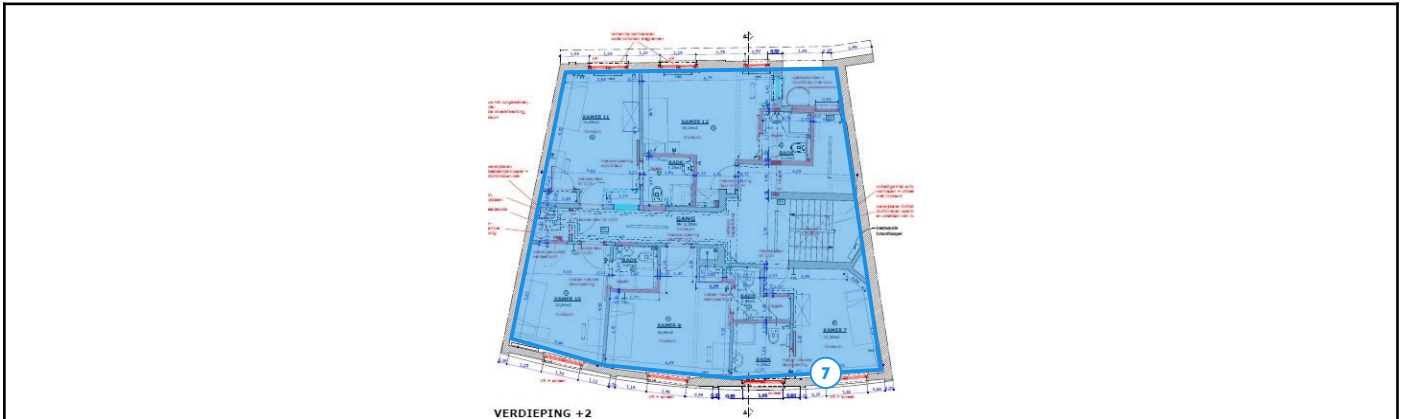
Plan 1.4: Plan +2

Beschrijving	Type	Actie
7. Vloerzeil	Geen asbest	-

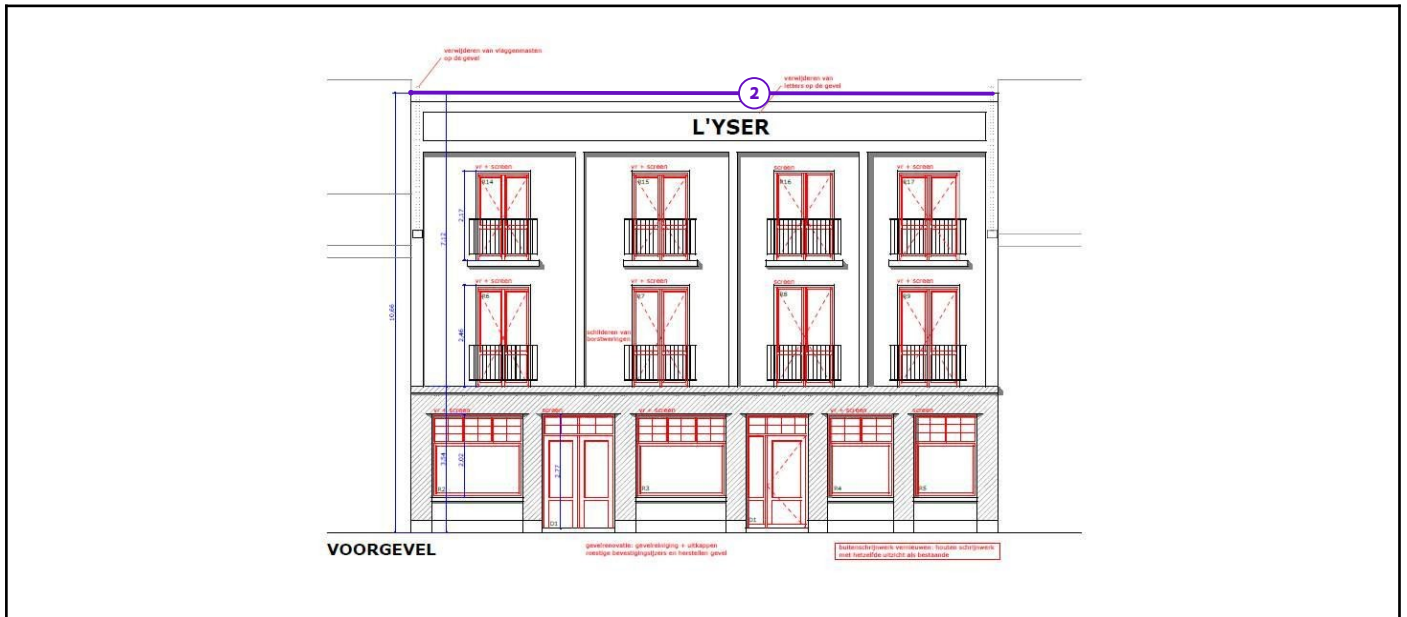
Plan 1.5: Plan Voorgevel

Beschrijving	Type	Actie
2. Roofing platte daken	Beperking	-

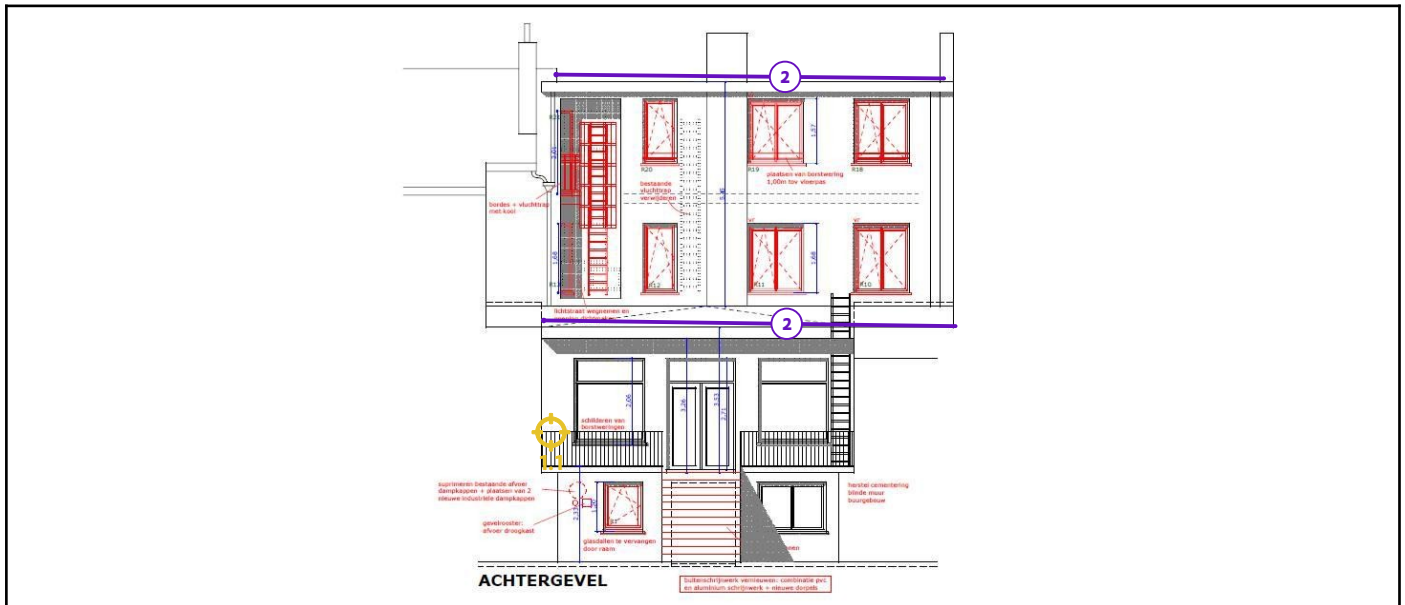
Plan 1.6: Pan Achtergevel

Beschrijving	Type	Actie
1. Deksteen - Terras tuinzijde	Asbestmateriaal	Zorgvuldig beheren
1.1 Code: Deksteen - Terras tuinzijde	Puntmonster	-
2. Roofing platte daken	Beperking	-
