Asbestinventarisatetest

Hagelandstraat 1, 3012 Leuven

Attestnummer : 20240411-000171.000

Uitgegeven op : 11.04.2024

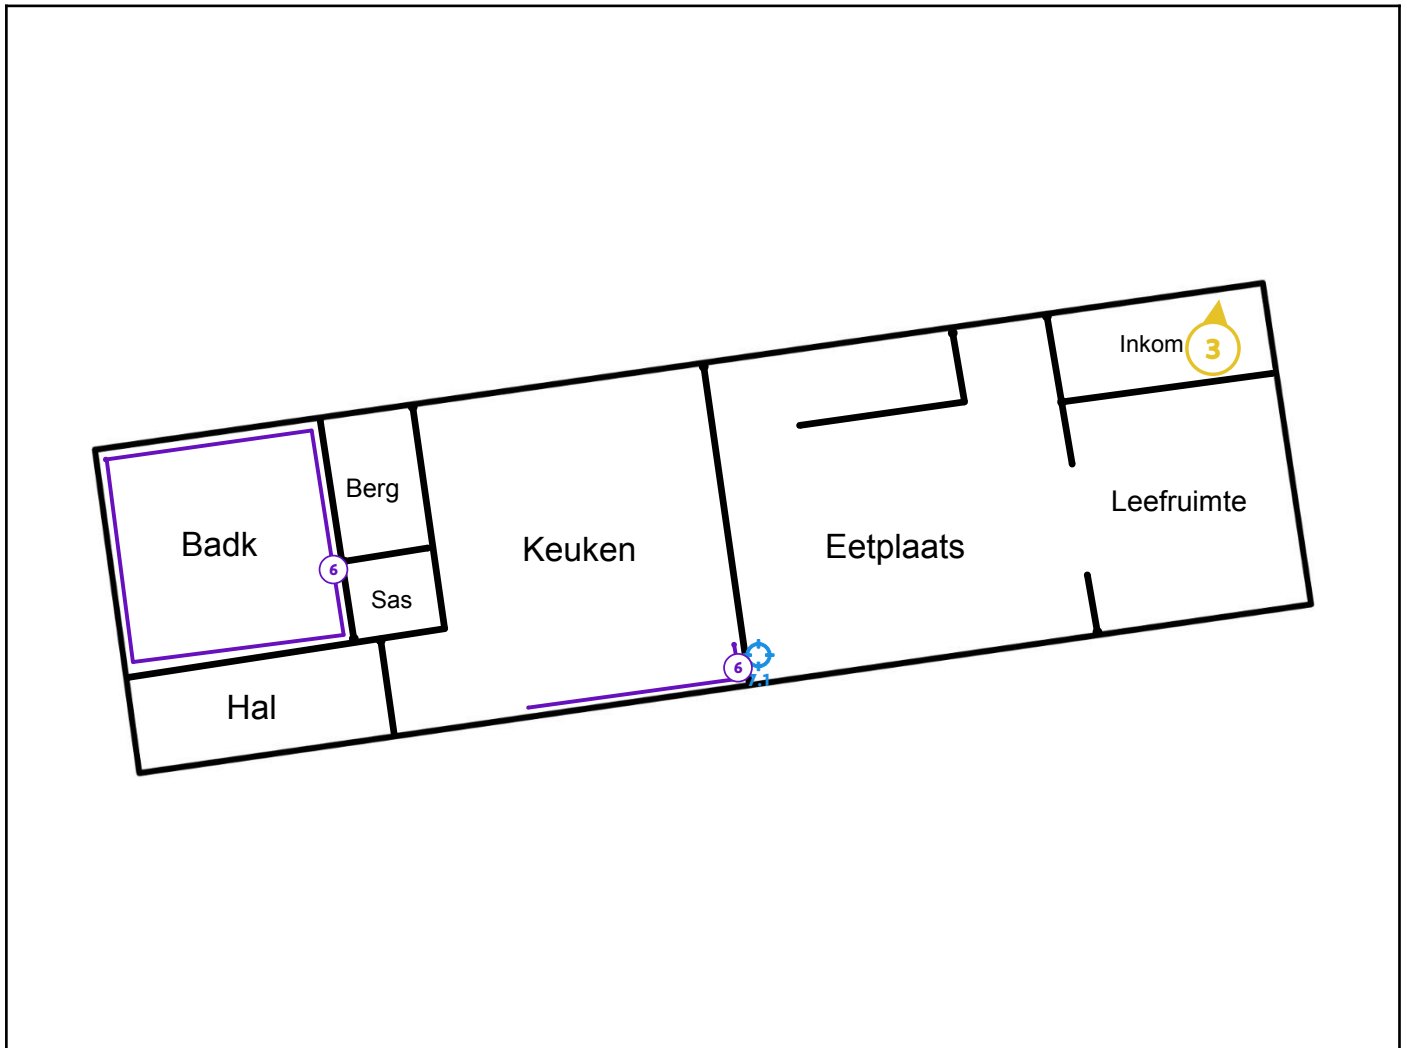
Plan 1.1: Gelijkvloers

Beschrijving	Type	Actie
3. Bakeliet (oud elektrisch materieel)	Asbestmateriaal	Zorgvuldig beheren
6. Tegellijm faiencetegels keuken/badkamer	Advies	-
7. Pleisterwerk muren	Geen asbest	-
7.1 Code: MM01	Mengmonster	-

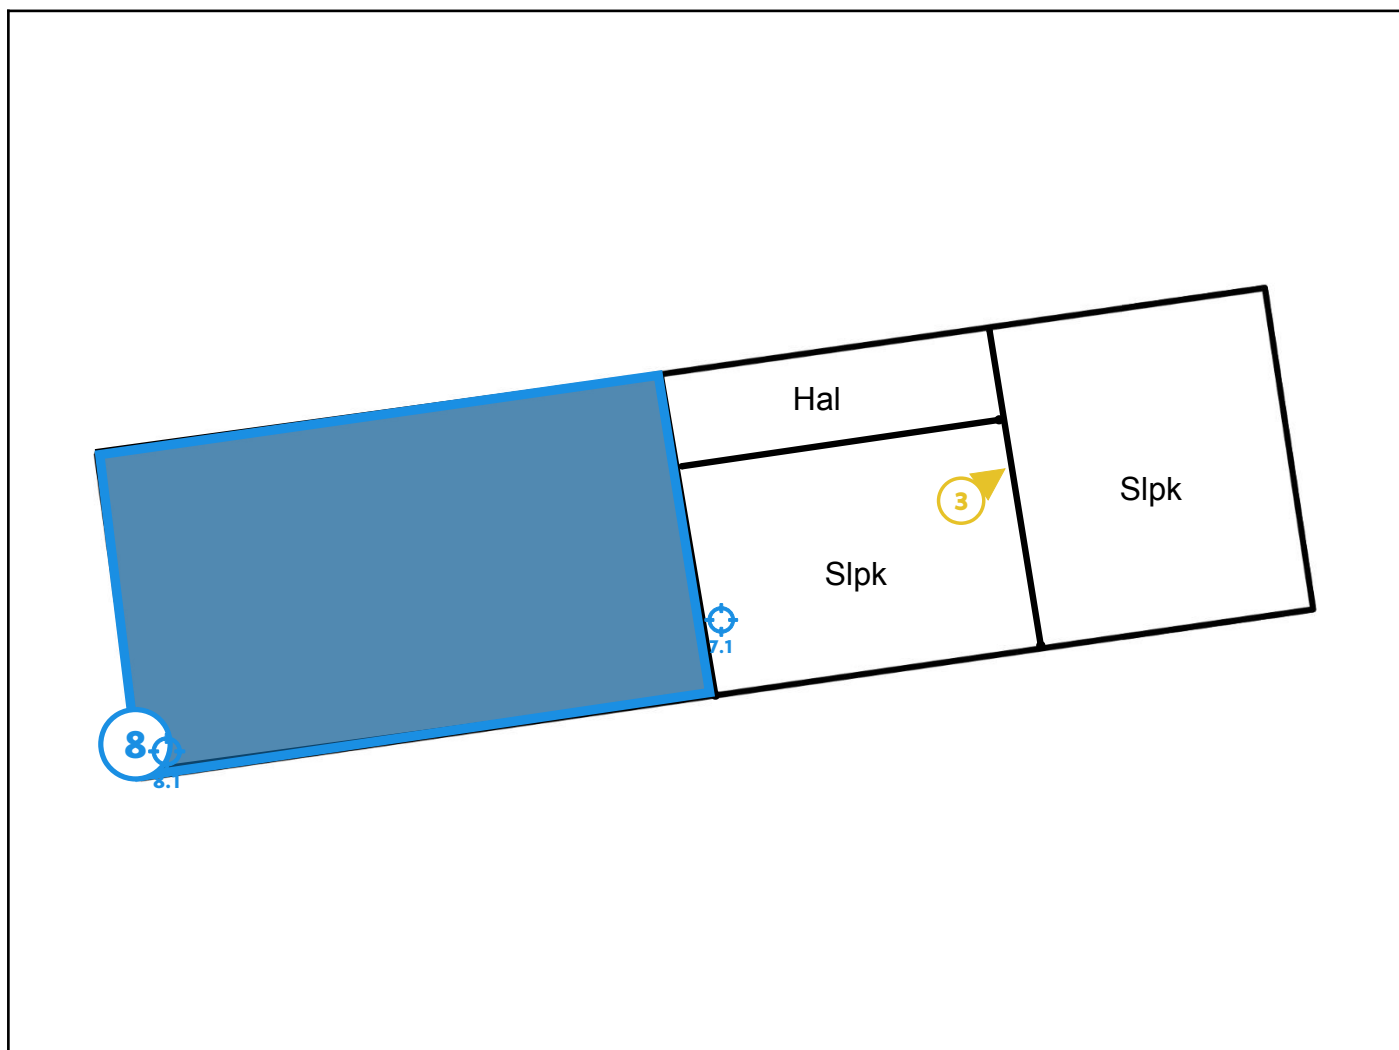
Plan 1.2: 1e Verdiep

Beschrijving	Type	Actie
3. Bakeliet (oud elektrisch materieel)	Asbestmateriaal	Zorgvuldig beheren
7. Pleisterwerk muren	Geen asbest	-
7.1 Code: MM01	Mengmonster	-
8. Roofing plat dak achteraan	Geen asbest	-
8.1 Code: PM01	Puntmonster	-

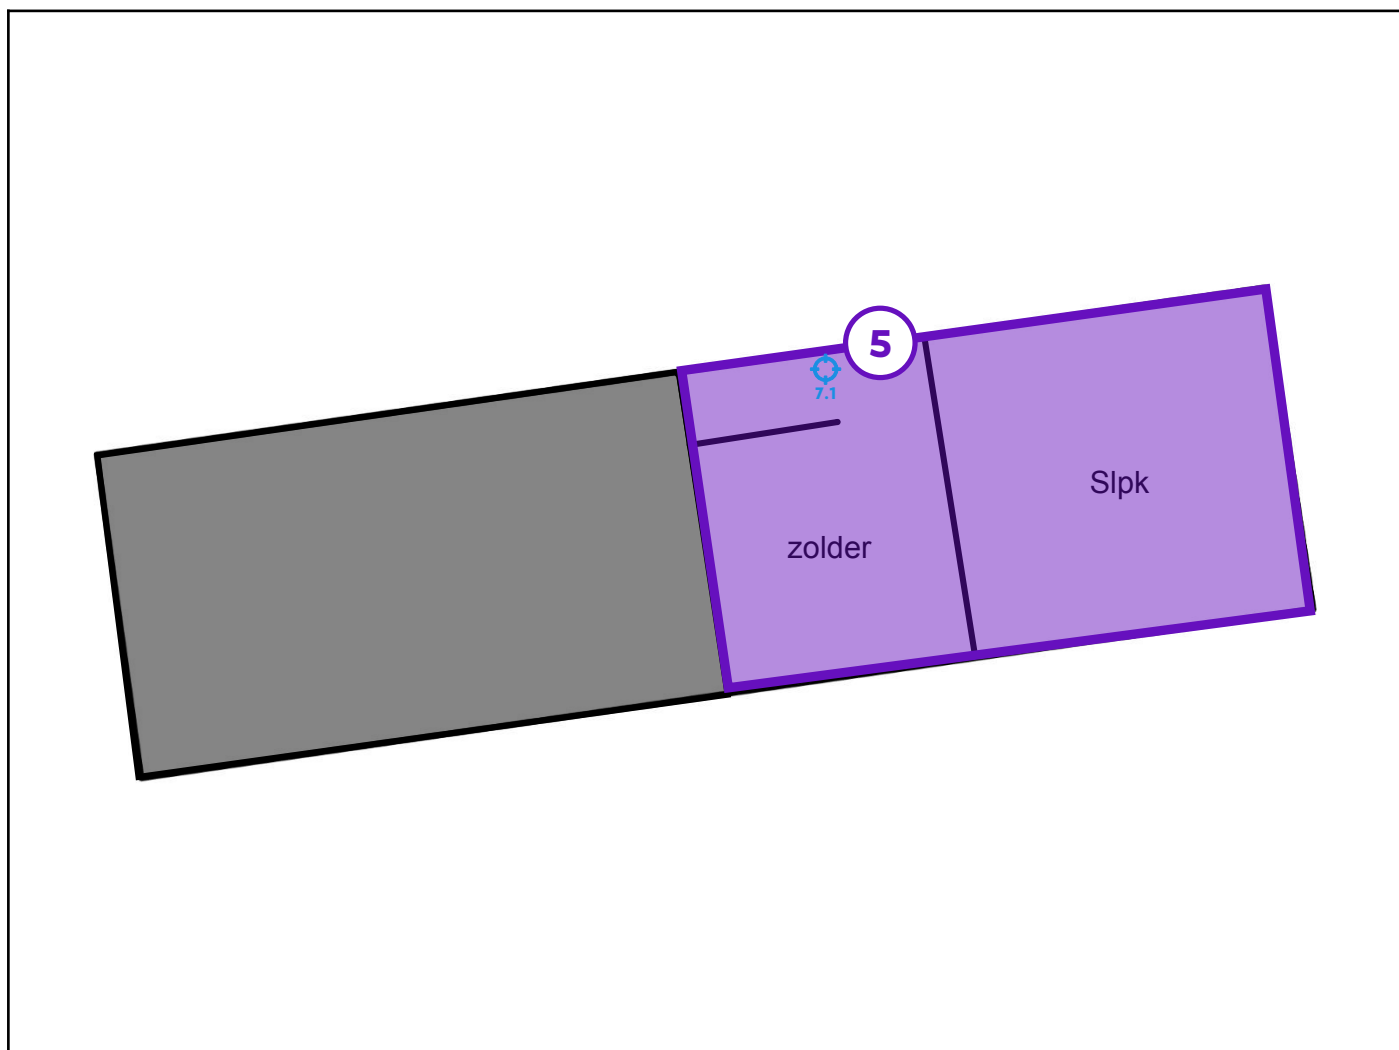
Plan 1.3: 2e Verdiep

Beschrijving	Type	Actie
5. Onderdak woning	Advies	-
7. Pleisterwerk muren	Geen asbest	-
7.1 Code: MM01	Mengmonster	-

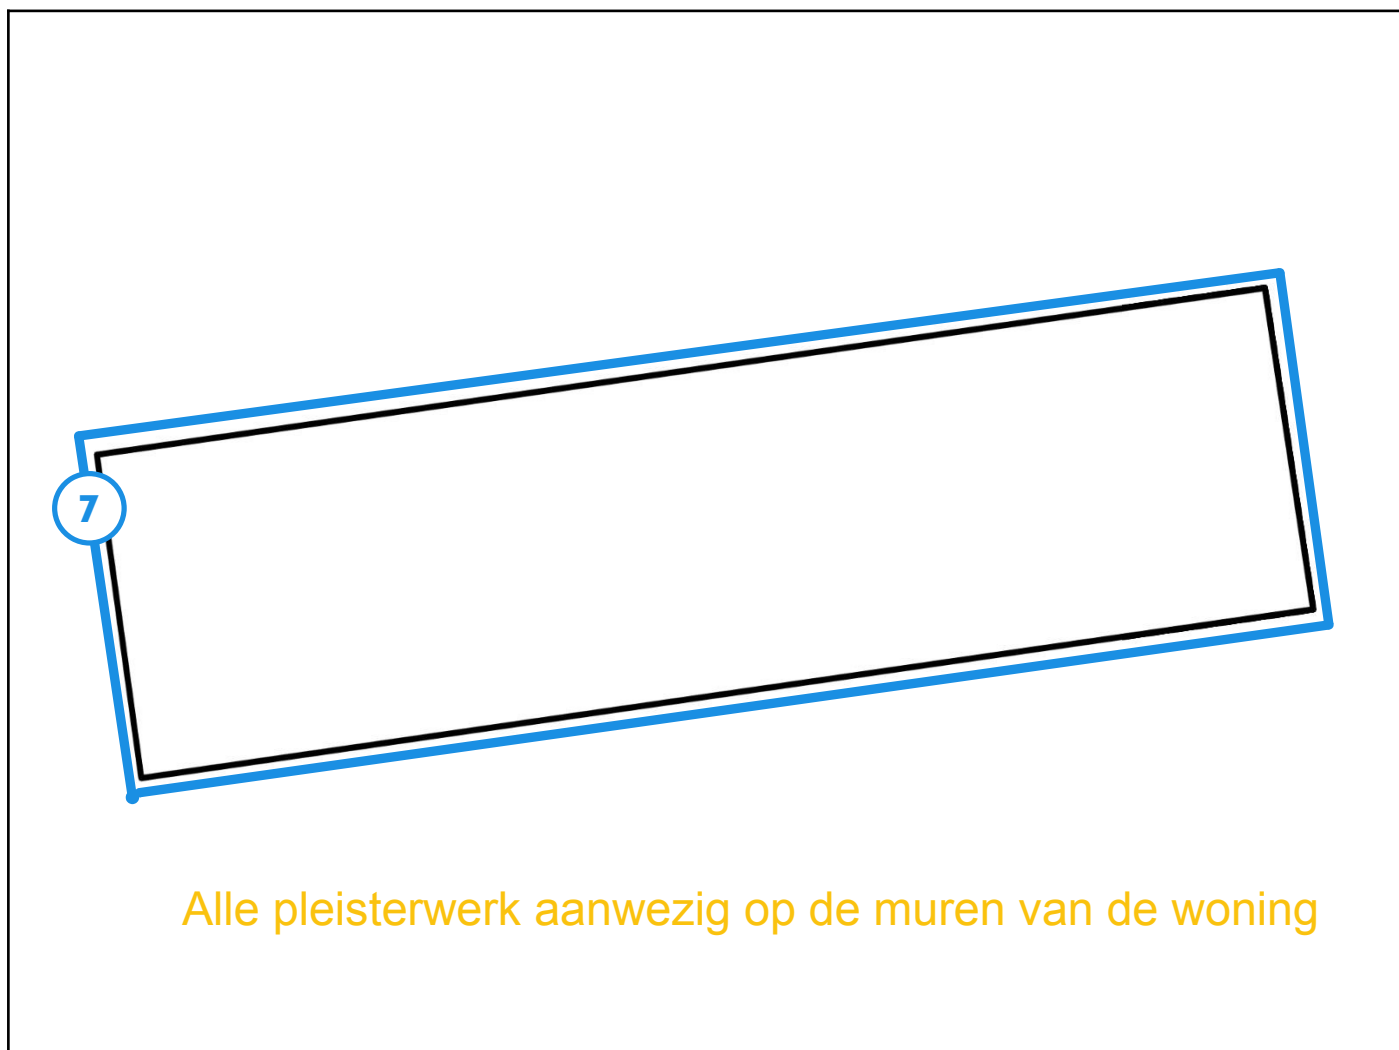
Plan 1.5: Pleisterwerk

Beschrijving	Type	Actie
7. Pleisterwerk muren	Geen asbest	-
