# Asbestinventarisatetest

Kromme Kamp 21, 3680 Maaseik

Attestnummer : 20260316-000449.000

Uitgegeven op : 16.03.2026

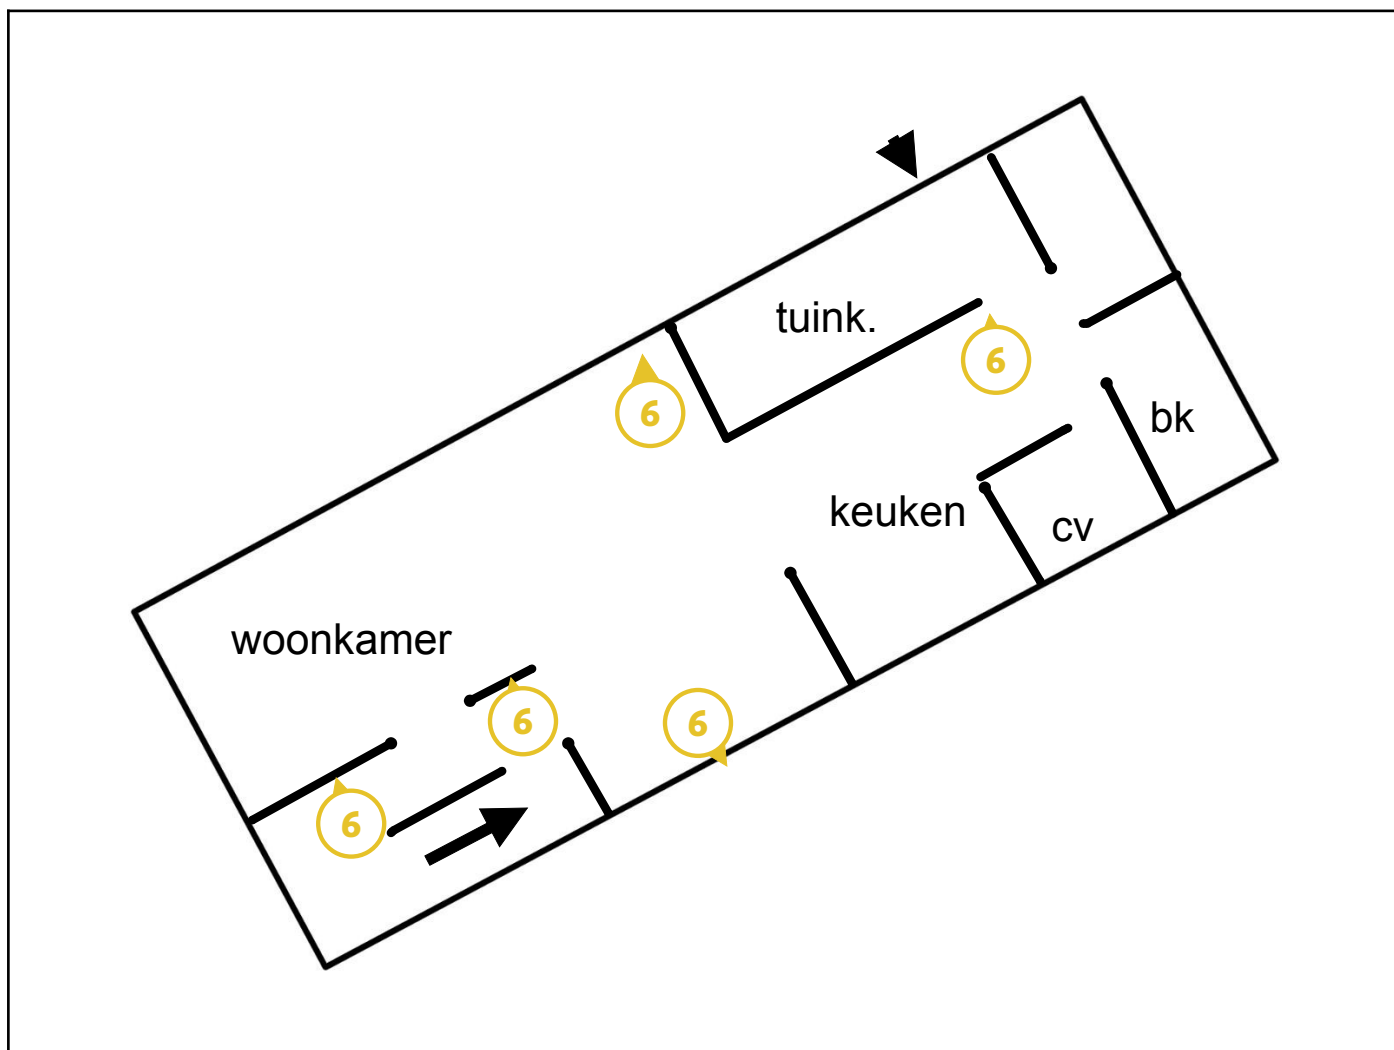
## Plan 1.6: nv0 kopie

| Beschrijving | Type | Actie |
|---|---|---|
| 6. Bakeliet afdekplaatjes electra | Asbestmateriaal | Zorgvuldig beheren |

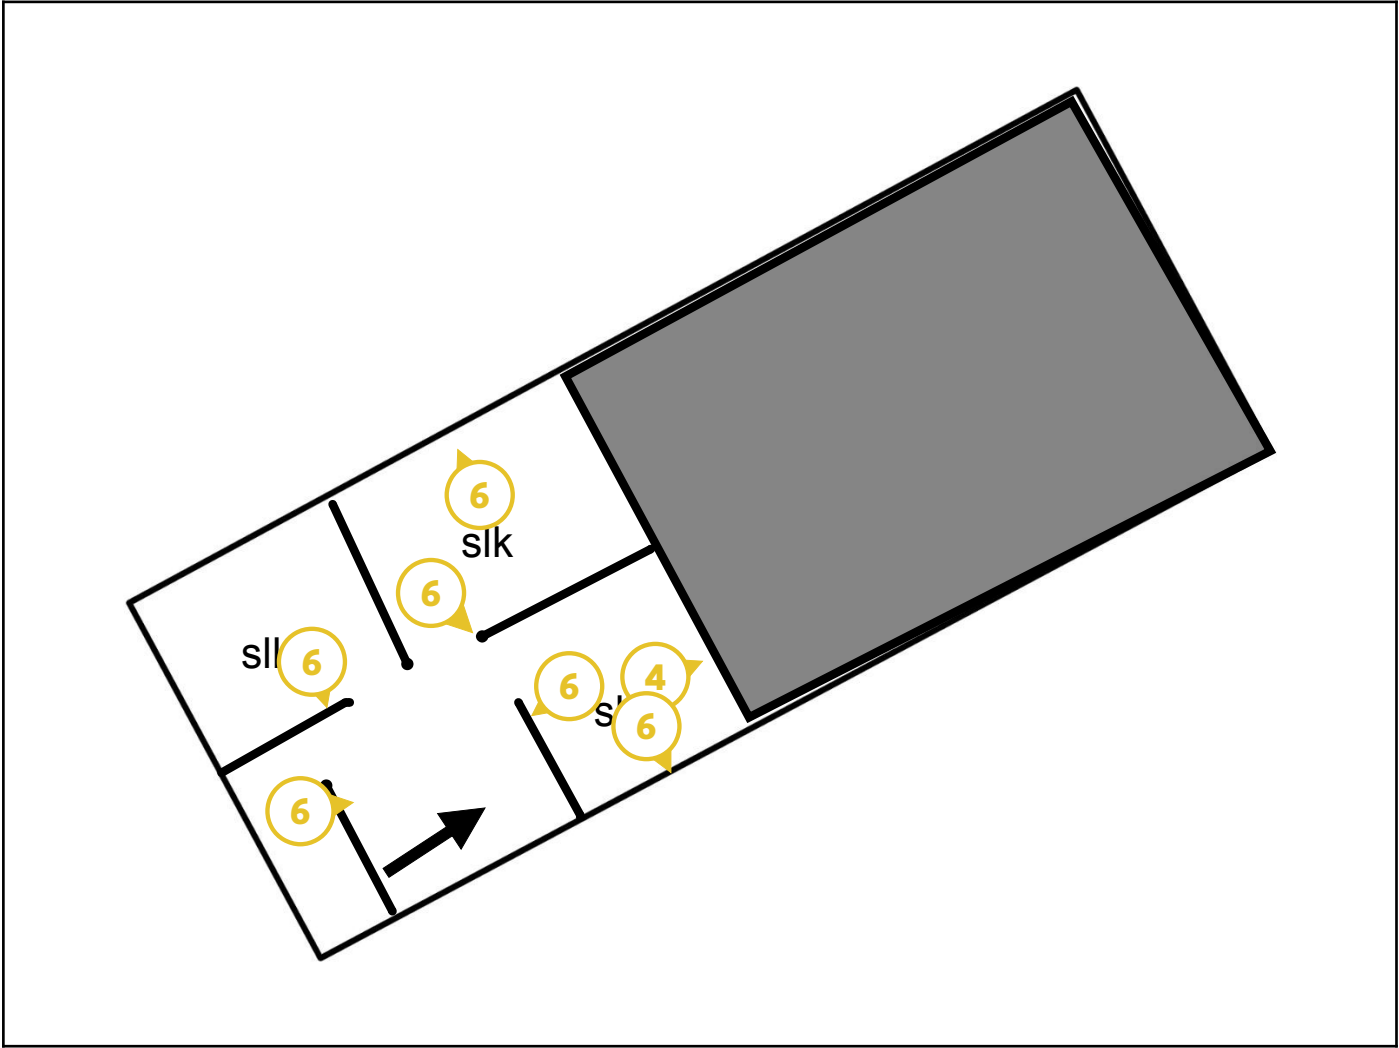
Plan 1.7: nv1

| Beschrijving | Type | Actie |
|---|---|---|
| 6. Bakeliet afdekplaatjes electra | Asbestmateriaal | Zorgvuldig beheren |

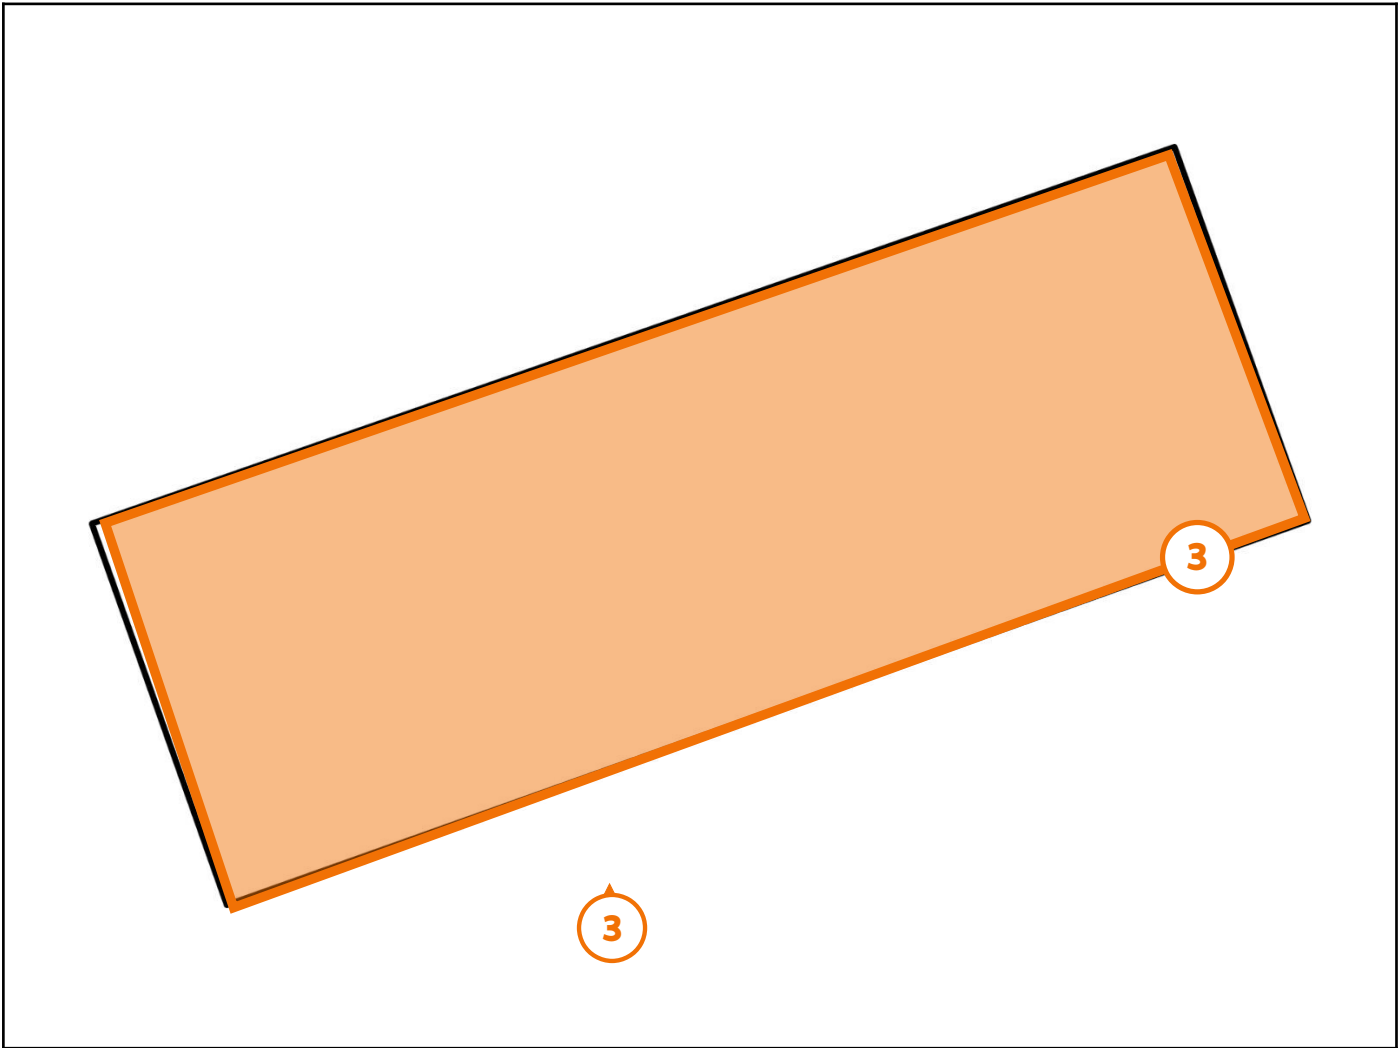
## Plan 2.2: garage dakenplan

| Beschrijving | Type | Actie |
|---|---|---|
| 3. Dak garage in golfplaten (cement) | Asbestmateriaal | <a href="#">Verwijderen</a> |
