# Asbestinventarisatetest

Hamsesteeweg 86, 3971 Leopoldsburg

Attestnummer : 20230724-000274.000

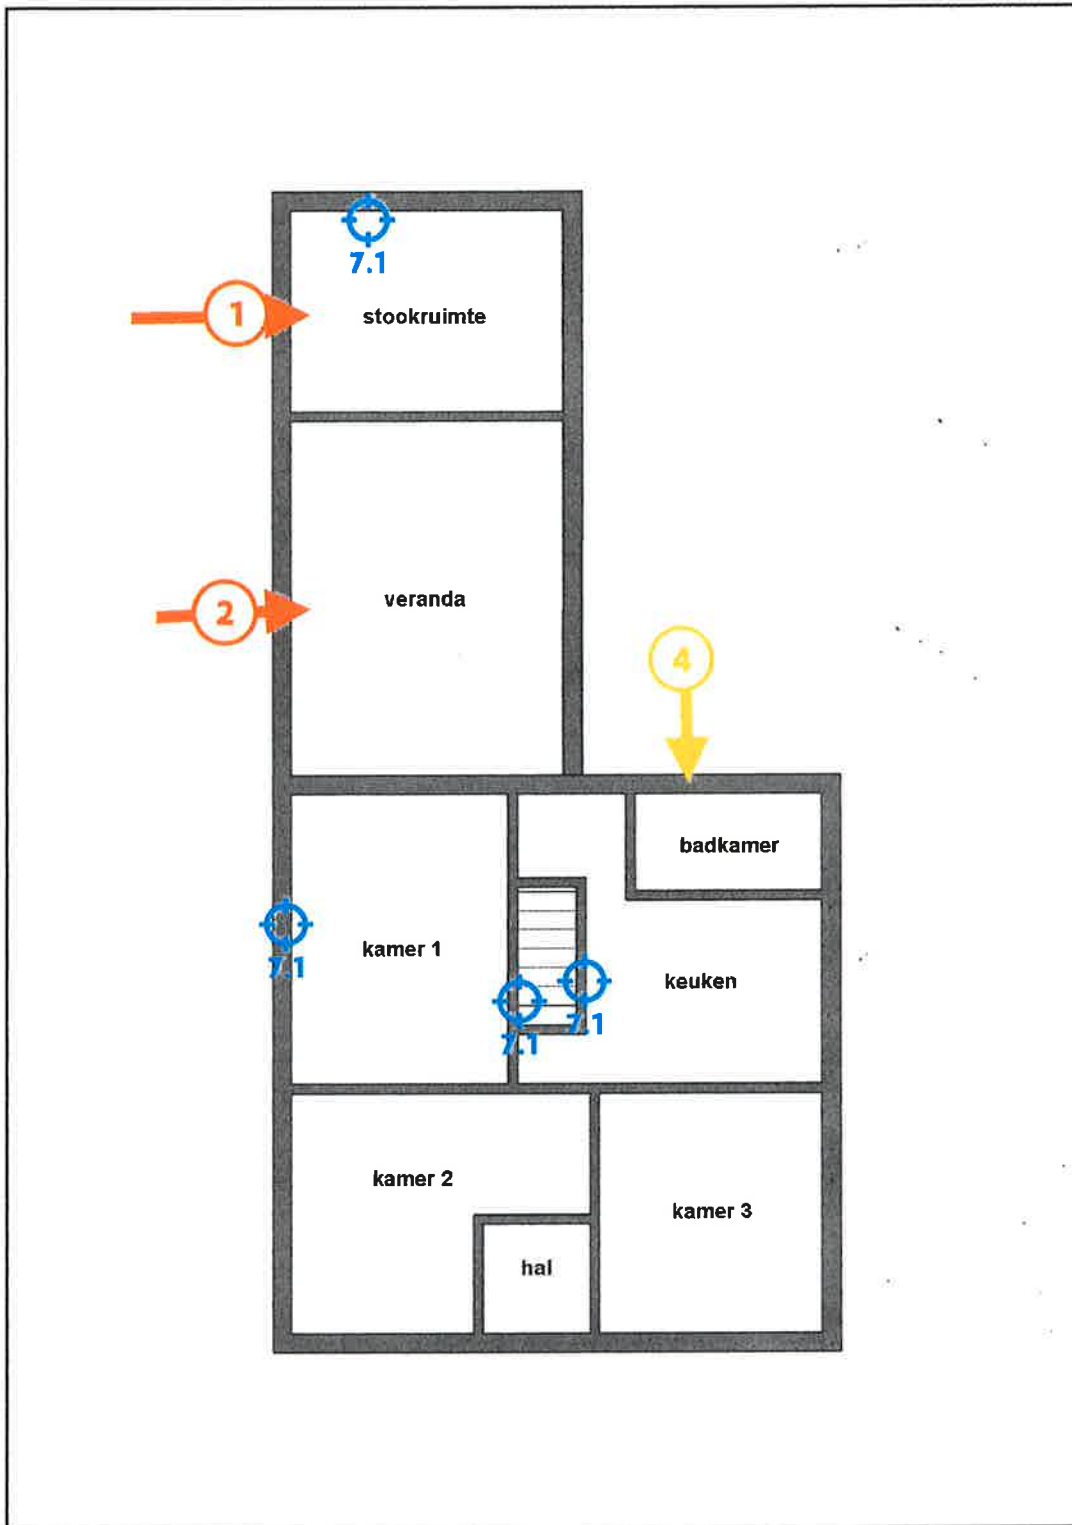
# Plan 1.1: GLV

| 1. Schouw asbestcement 1 | Asbestmateriaal | Verwijderen |
| 2. Schouw asbestcement 2 | Asbestmateriaal | Verwijderen |
| 4. Vernsterbank | Asbestmateriaal | Zorgvuldig beheren |
