# Asbestinventarisatetest

Kabienstraat 10, 3971 Leopoldsburg

Attestnummer : **20260526-000263.000**

Uitgegeven op : **26.05.2026**

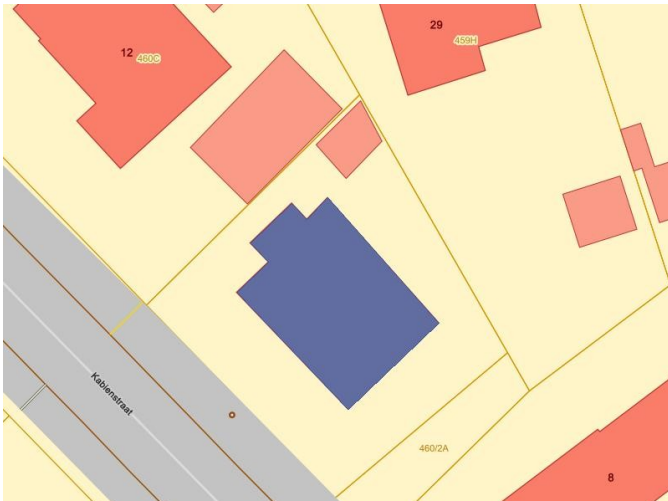
## Zone 1: Hoofdgebouw

- 0 Asbestmaterialen
- 1 **Beperking**
- 0 Uitsluitingen
- 0 Roerende goederen
- 0 Puin, steenslag, (water)bodem
- 0 Adviezen
- 3 **Geen asbest**

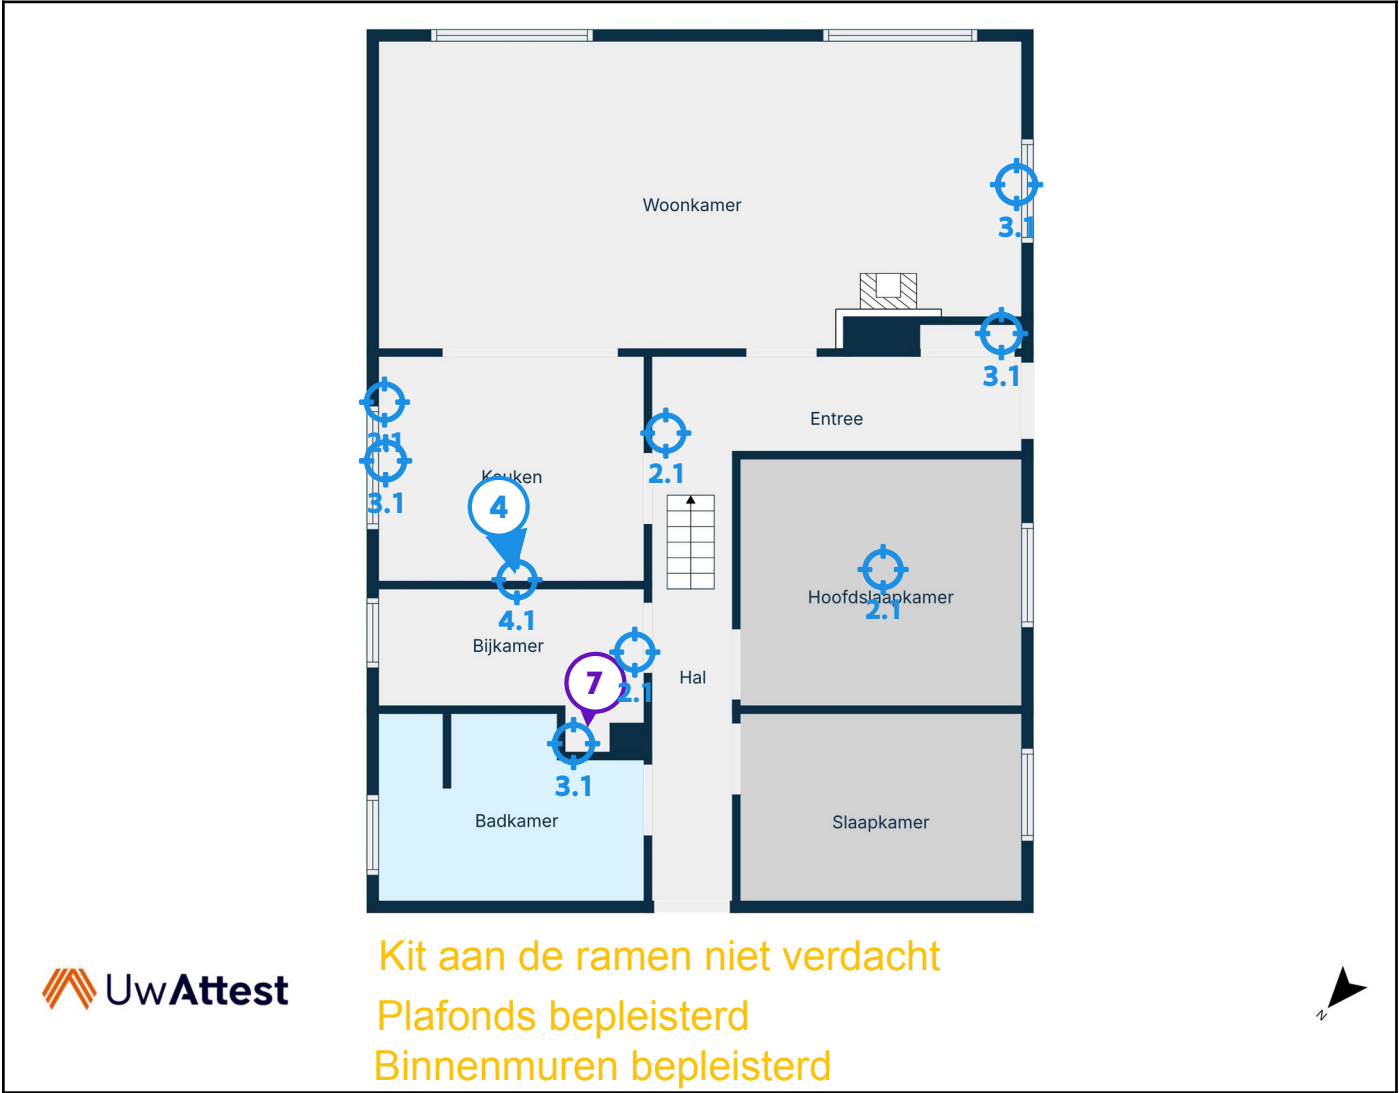
# Plan 1.1: Gelijkvloers

| 8. Kit aan de ramen | Overige ruimte of materiaal | - |

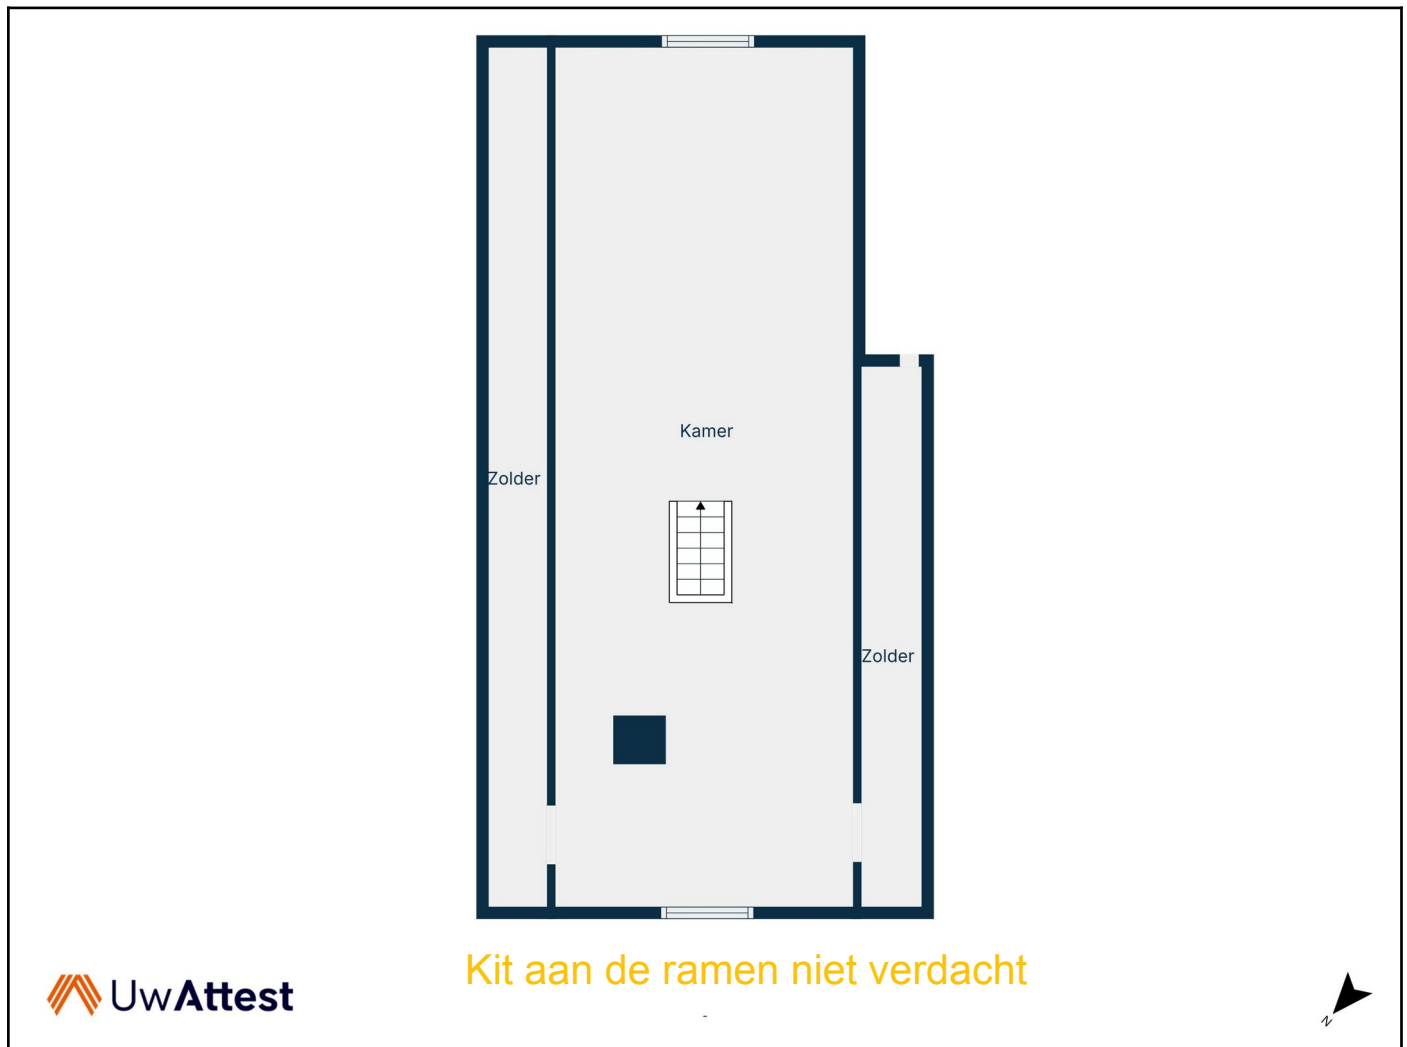
## Plan 1.2: Verdieping 1

| Beschrijving | Type | Actie |
|---|---|---|
| 8. Kit aan de ramen | Overige ruimte of materiaal | - |

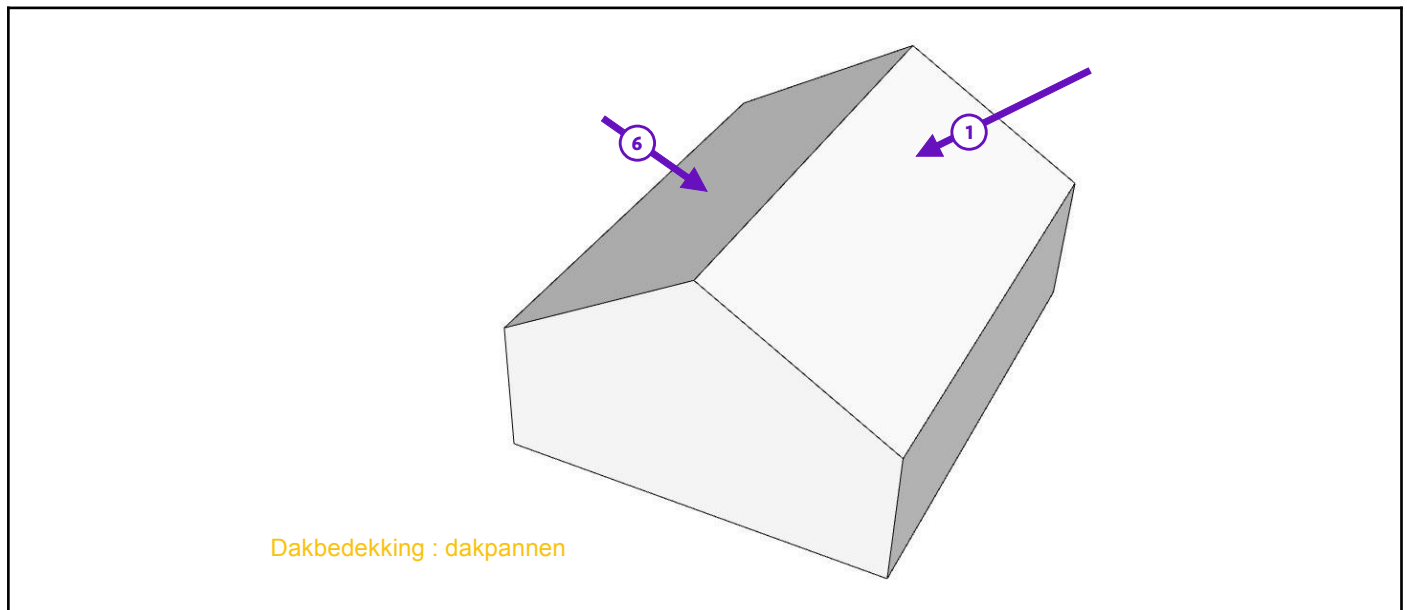
## Plan 1.3: 3d-woning

| Beschrijving | Type | Actie |
|---|---|---|
| 9. Dakbedekking bestaande uit pannen (niet verdacht) | Overige ruimte of materiaal | - |

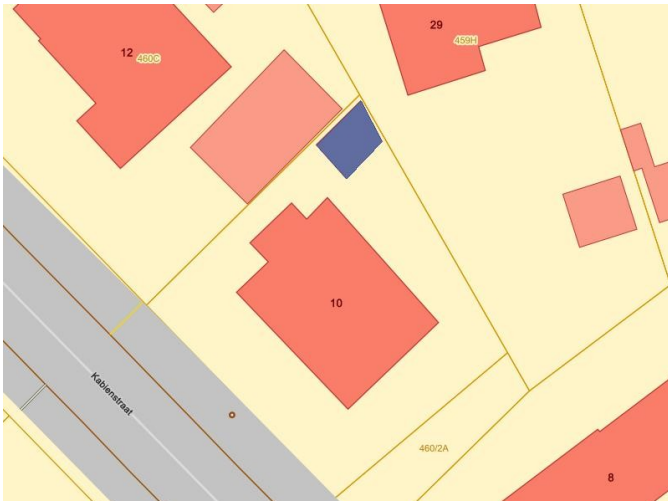
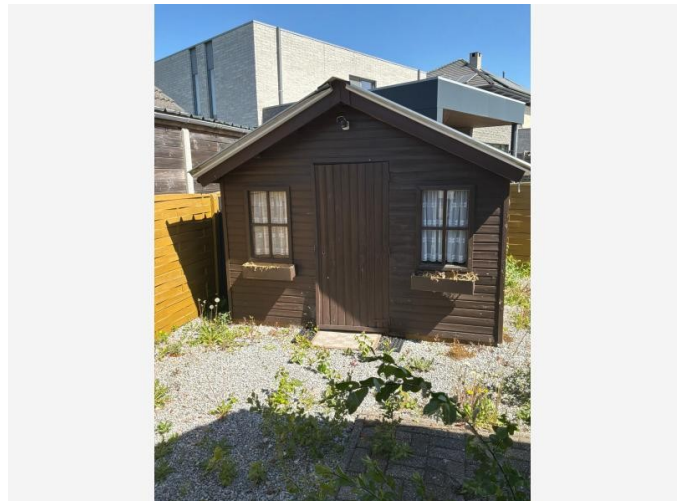
## Zone 2: Bijgebouw

- 0 Asbestmaterialen
- 0 Beperkingen
- 0 Uitsluitingen
- 0 Roerende goederen
- 0 Puin, steenslag, (water)bodem
- 0 Adviezen
- 1 **Geen asbest**

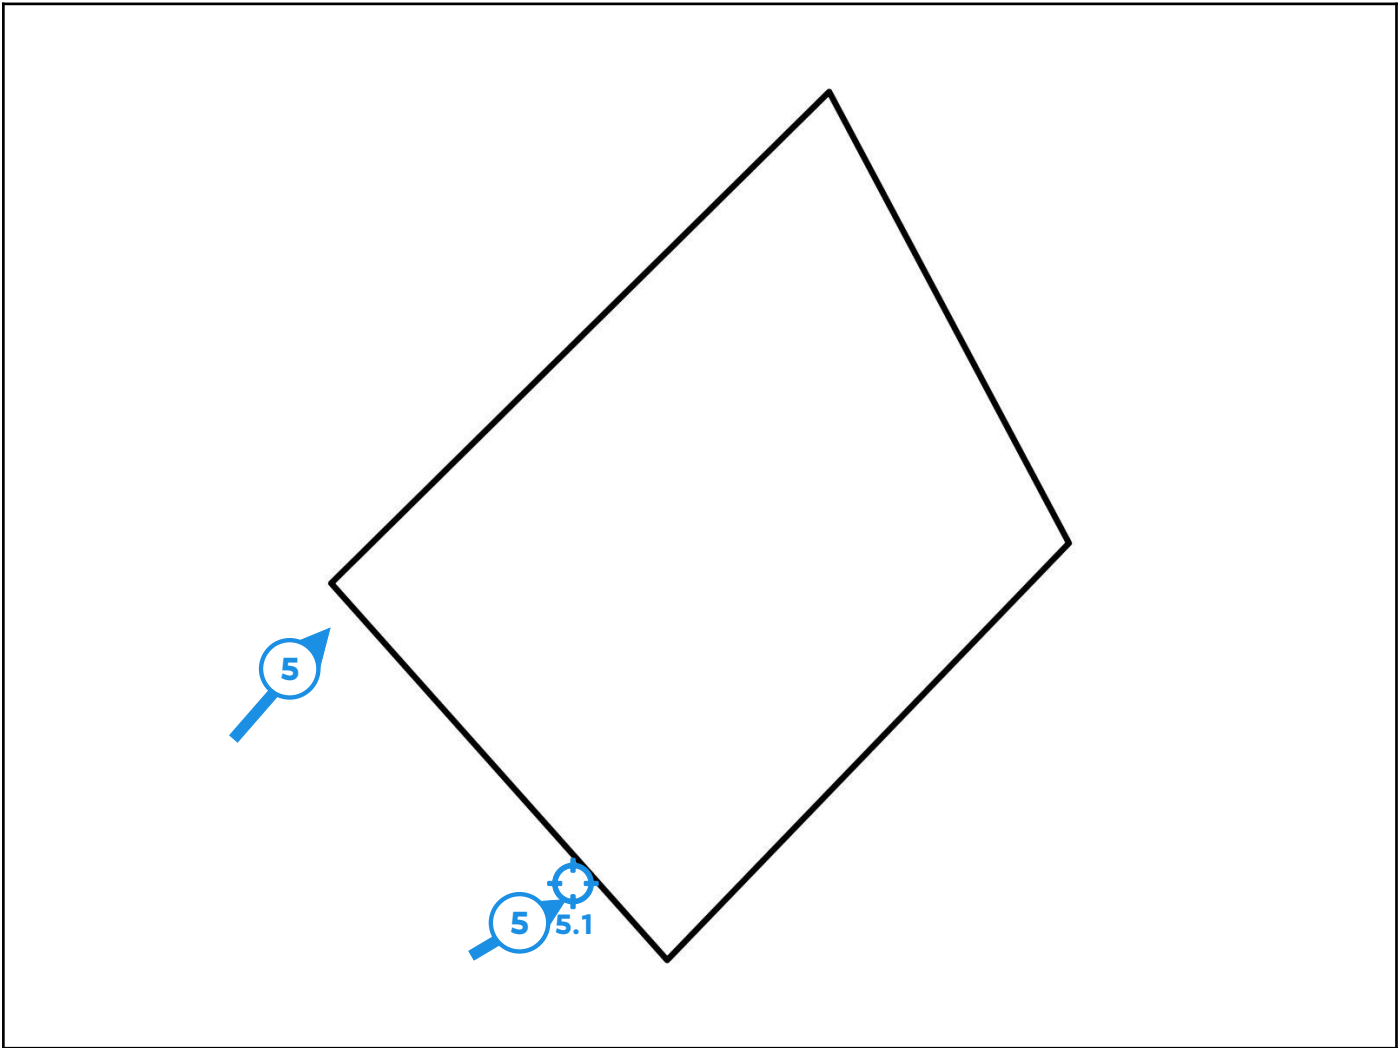
## Plan 2.1: Bijgebouw plan

| Beschrijving | Type | Actie |
|---|---|---|
| 5.1 Code: Bloembak | Puntmonster | - |
