Asbestinventarisatetest

Nachtegalenlaan 3, 2560 Nijlen

Attestnummer : 20240717-000345.000

Uitgegeven op : 17.07.2024

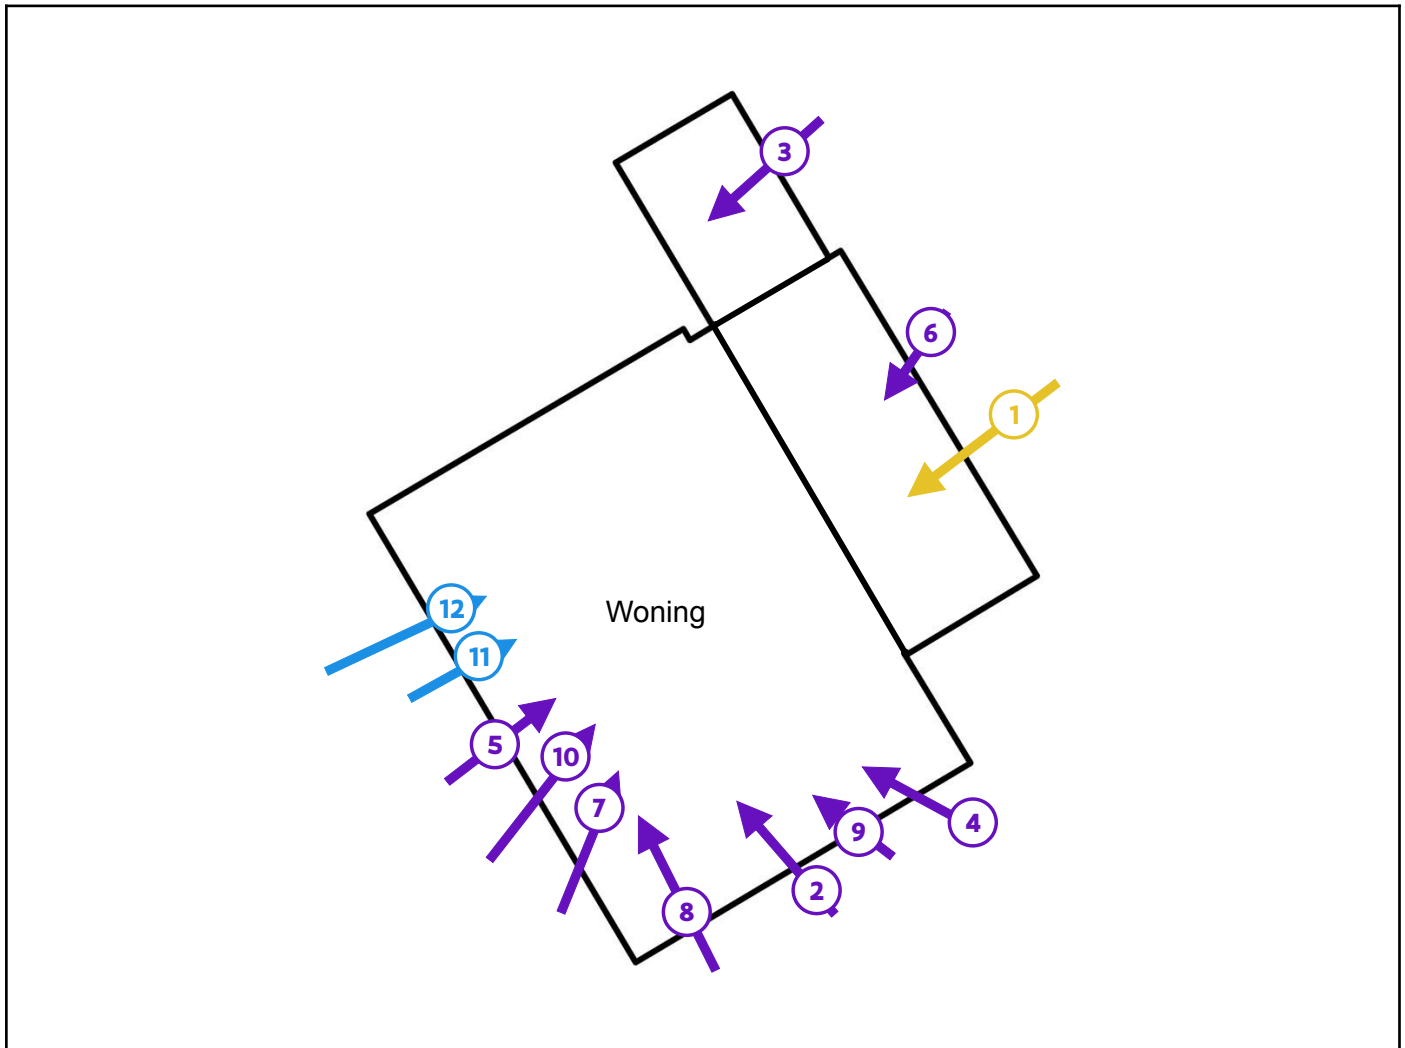
Plan 1.1: Woning

Beschrijving	Type	Actie
1. Onderdak in Menuiserite Garage	Asbestmateriaal	Zorgvuldig beheren
2. Schuindak woning te hoog voor inspectie	Beperking	-
3. Platdak in EPDM dakbedekking	Advies	-
4. Vloer in laminaat	Advies	-
5. Vloertegels gelijmd	Advies	-
6. Verlaagd (valse) plafond in hout	Advies	-
7. Ramen met soepele kit	Advies	-

8. Zeil in PVC	Advies	-
9. Gipsplaat plafond	Advies	-
10. Recente CV Ketel	Advies	-
11. Beploistering op de muren	Geen asbest	-
12. Beploistering op de plafonds	Geen asbest	-

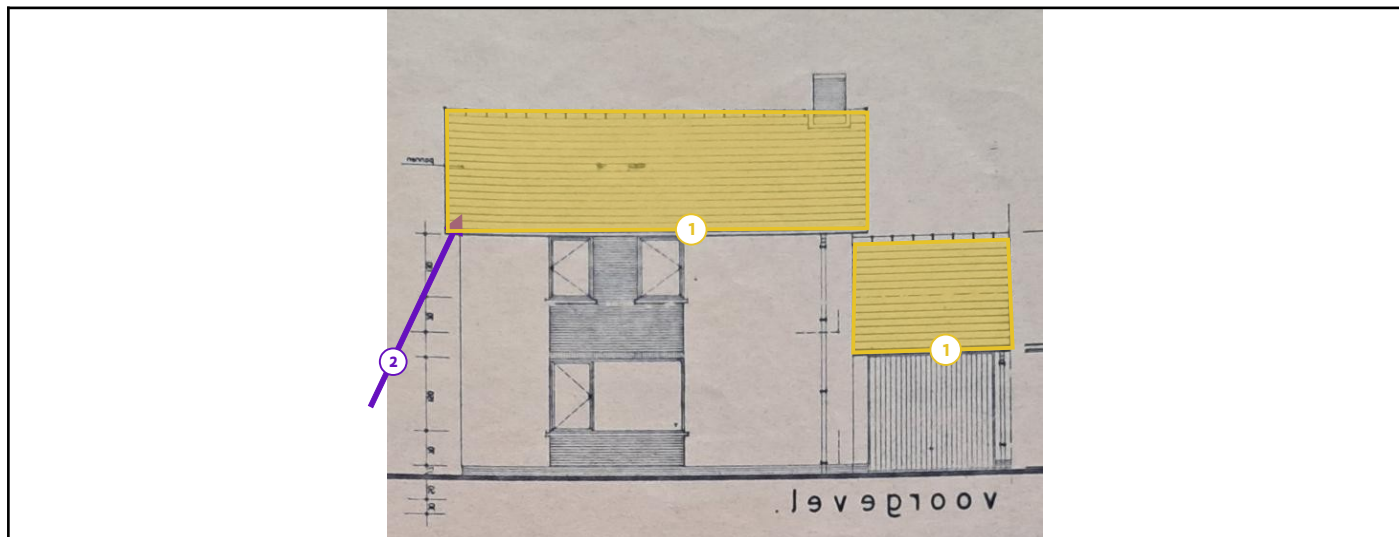
Plan 1.2: Voorgevel

Beschrijving	Type	Actie
1. Onderdak in Menuiserie Garage	Asbestmateriaal	Zorgvuldig beheren
2. Schuindak woning te hoog voor inspectie	Beperking	-

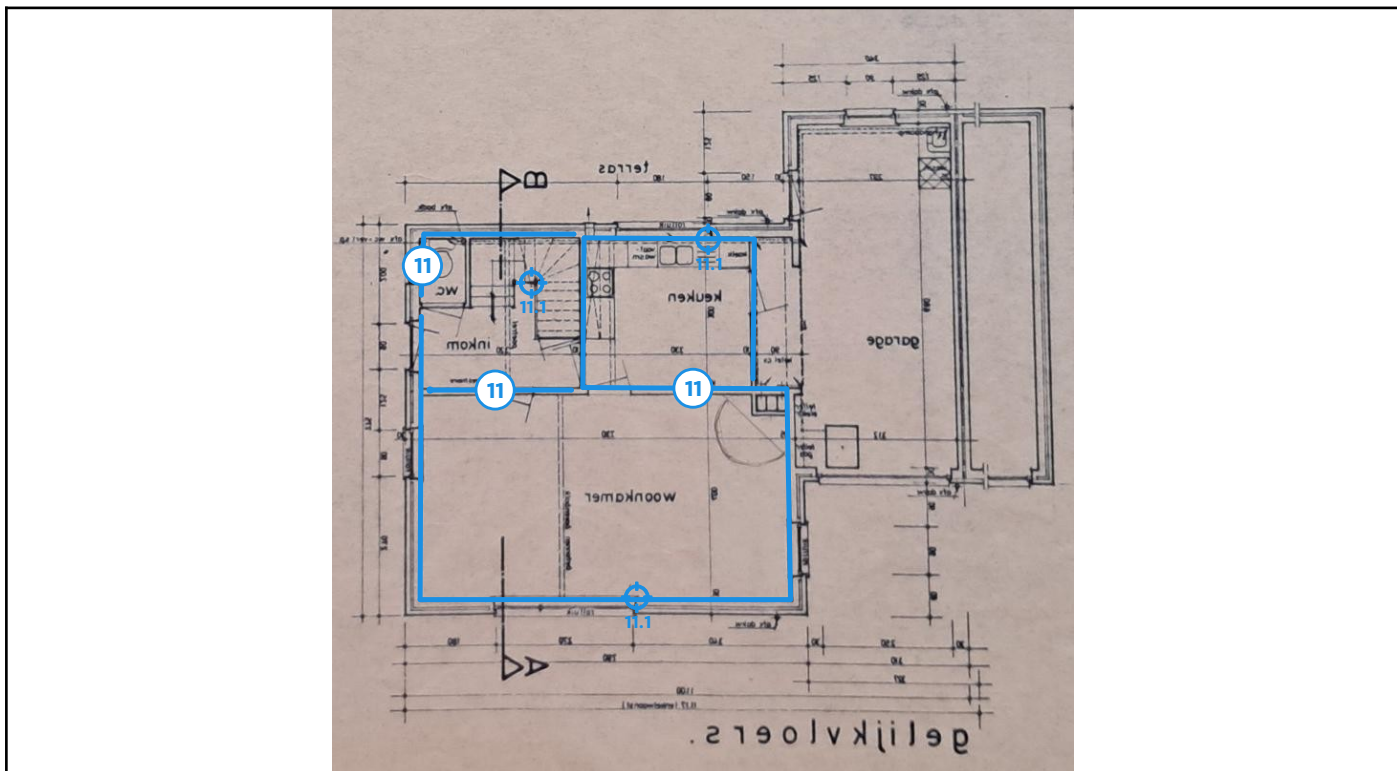
Plan 1.3: Gelijkvloers

Beschrijving	Type	Actie
11. Bepleistering op de muren	Geen asbest	-
11.1 Code: MN01	Mengmonster	-

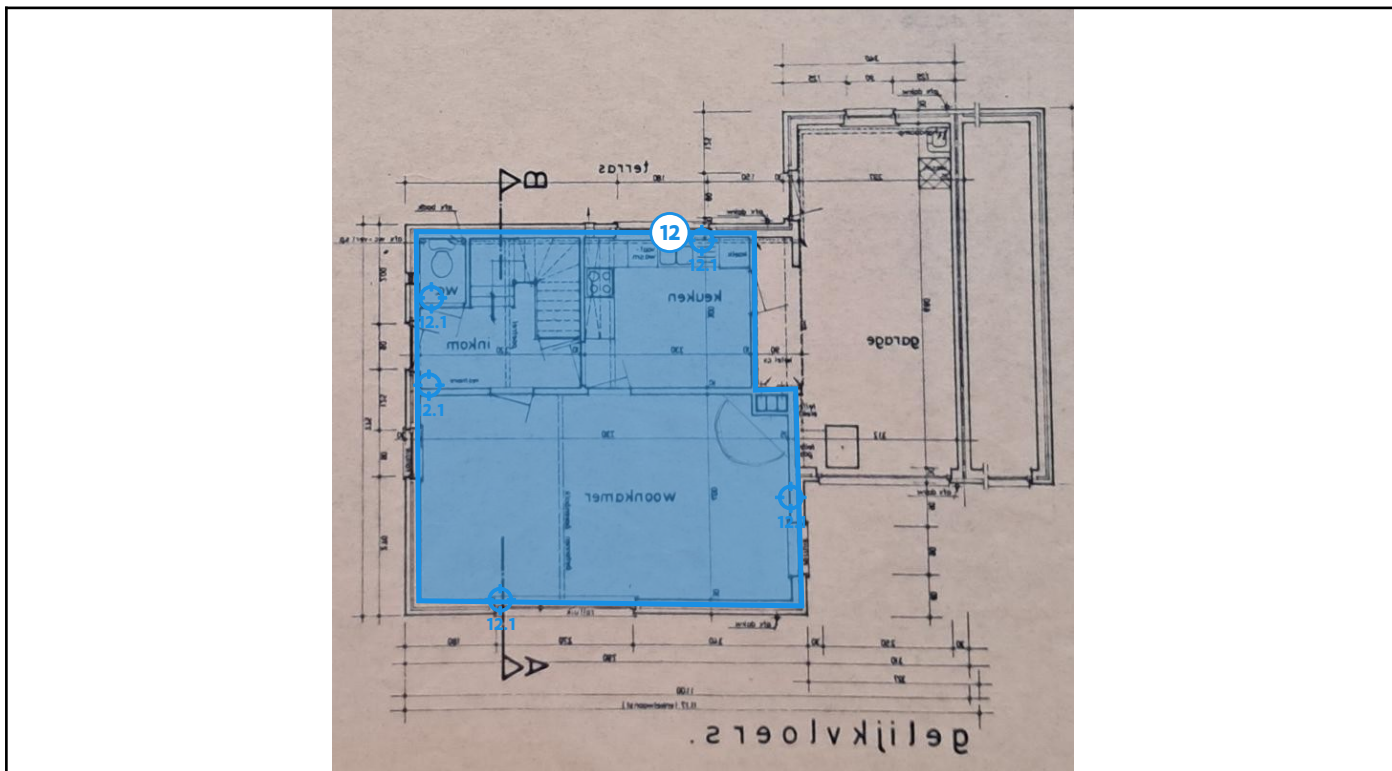
Plan 1.4: Gelijkvloers - plafonds

Beschrijving	Type	Actie
12. Beploistering op de plafonds	Geen asbest	-
12.1 Code: MN02	Mengmonster	-

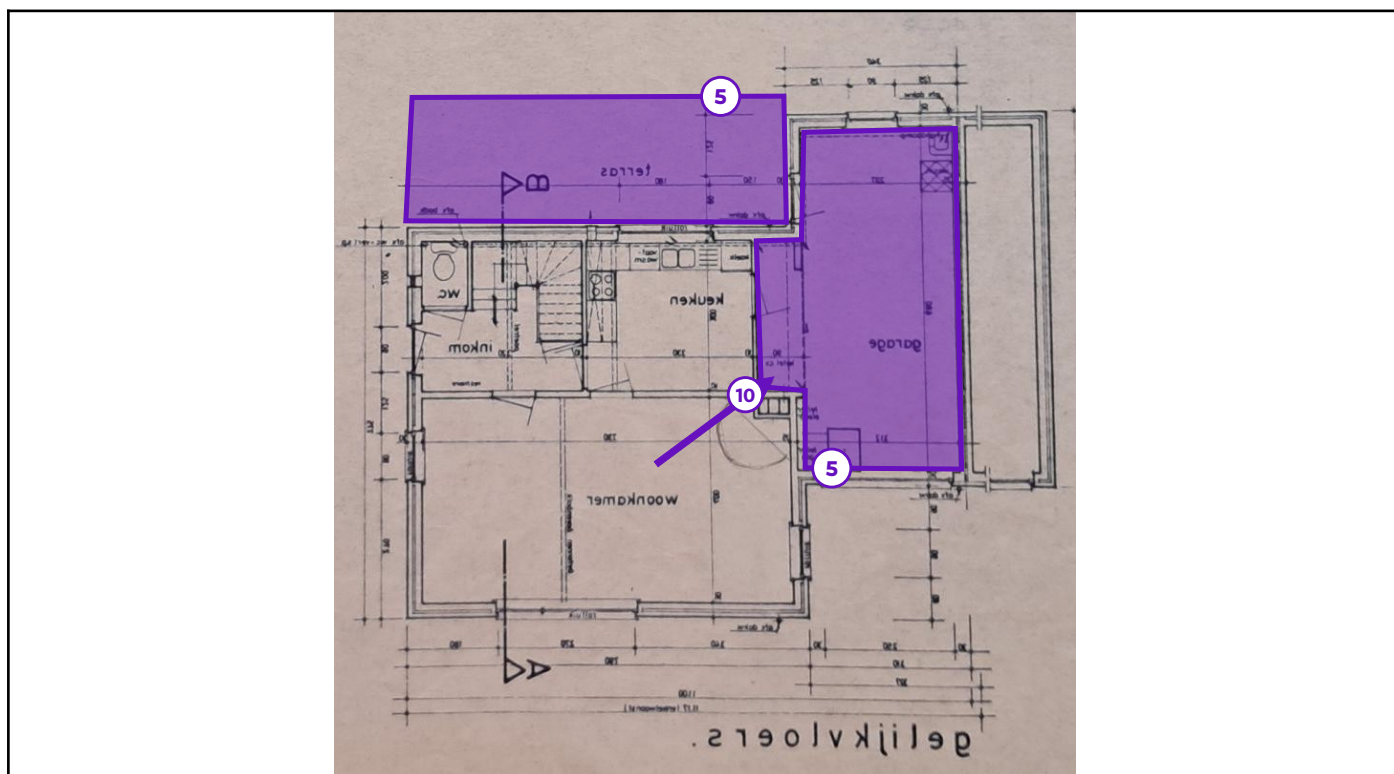
Plan 1.5: Gelijkvloers - overigen

Beschrijving	Type	Actie
5. Vloertegels gelijkmd	Advies	-
10. Recente CV Ketel	Advies	-

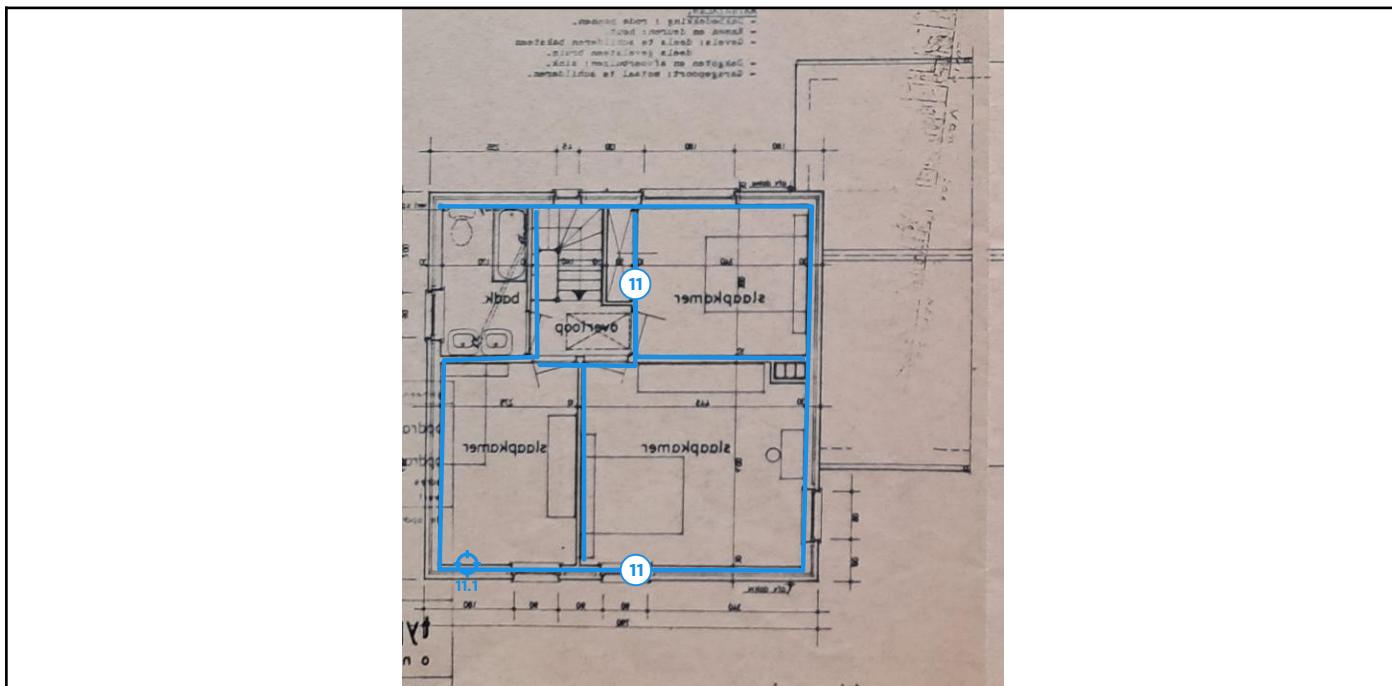
Plan 1.6: Verdieping - muren

Beschrijving	Type	Actie
11. Beploistering op de muren	Geen asbest	-
11.1 Code: MN01	Mengmonster	-

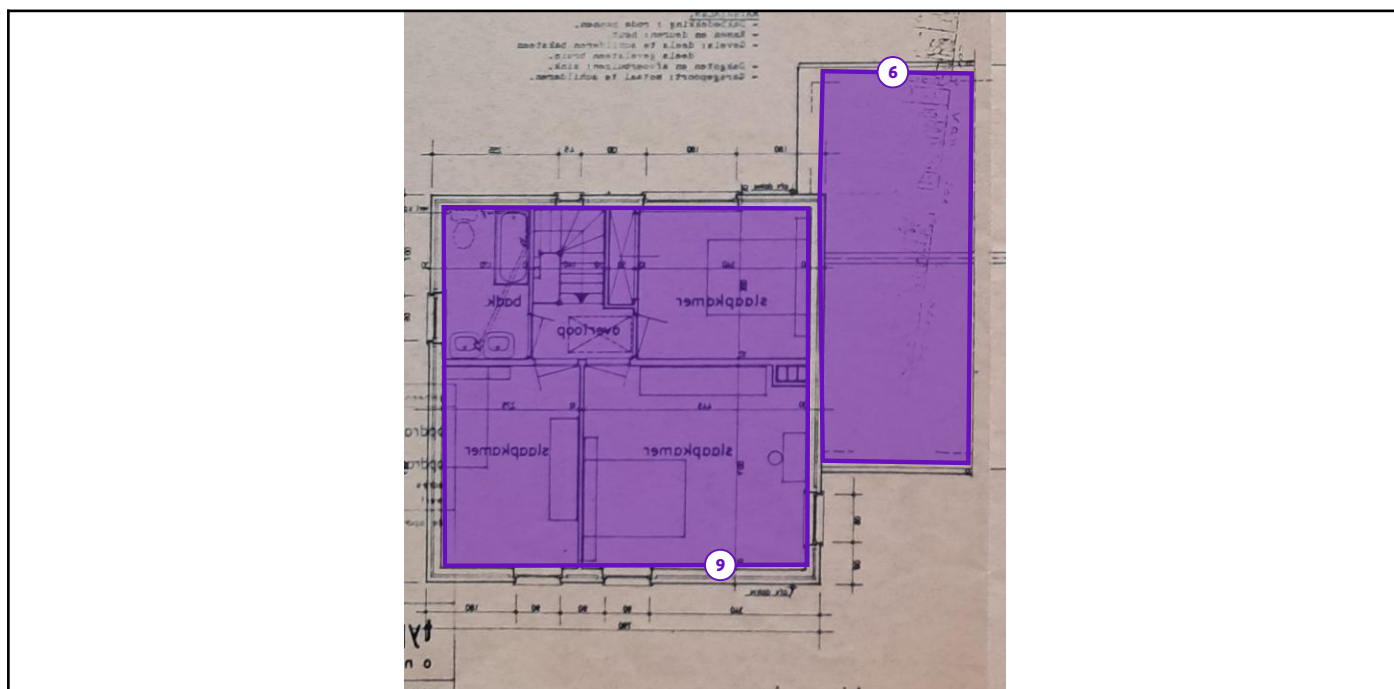
Plan 1.7: Verdieping - plafonds

Beschrijving	Type	Actie
6. Verlaagd (valse) plafond in hout	Advies	-
9. Gipsplaat plafond	Advies	-

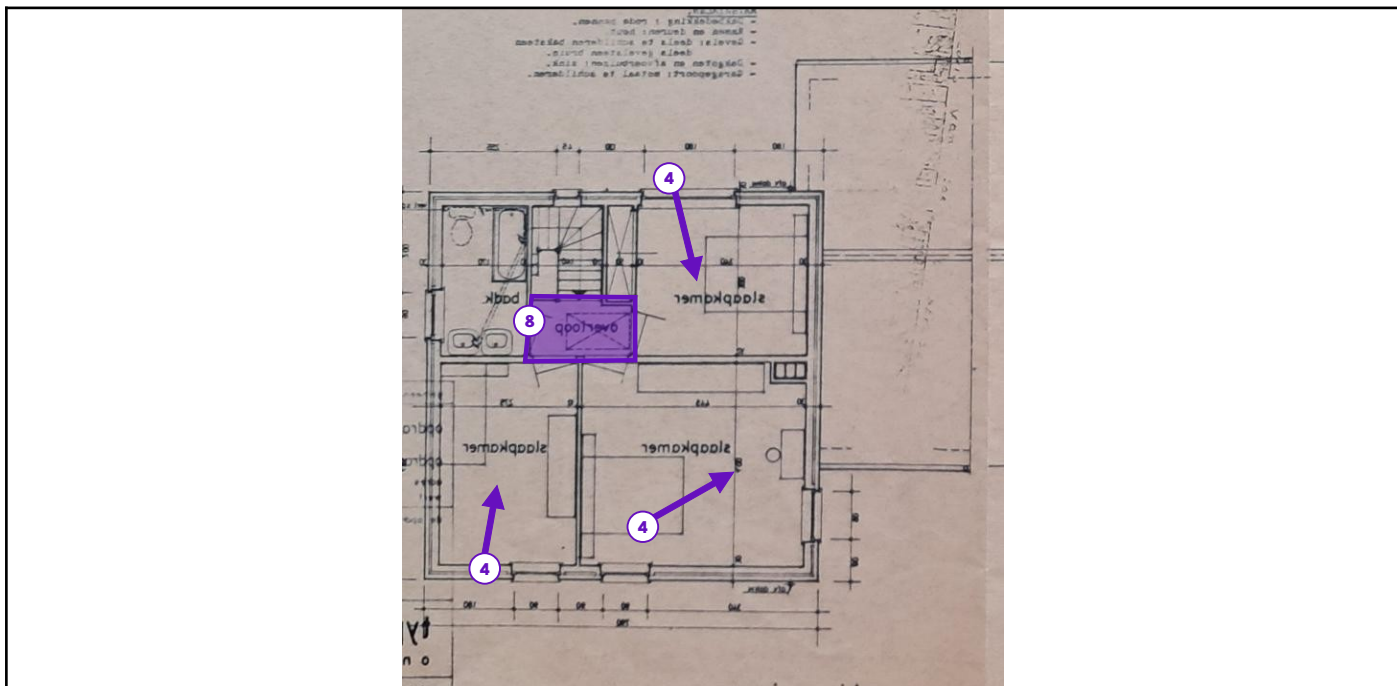
Plan 1.8: Verdieping - overigen

Beschrijving	Type	Actie
4. Vloer in laminaat	Advies	-
8. Zeil in PVC	Advies	-

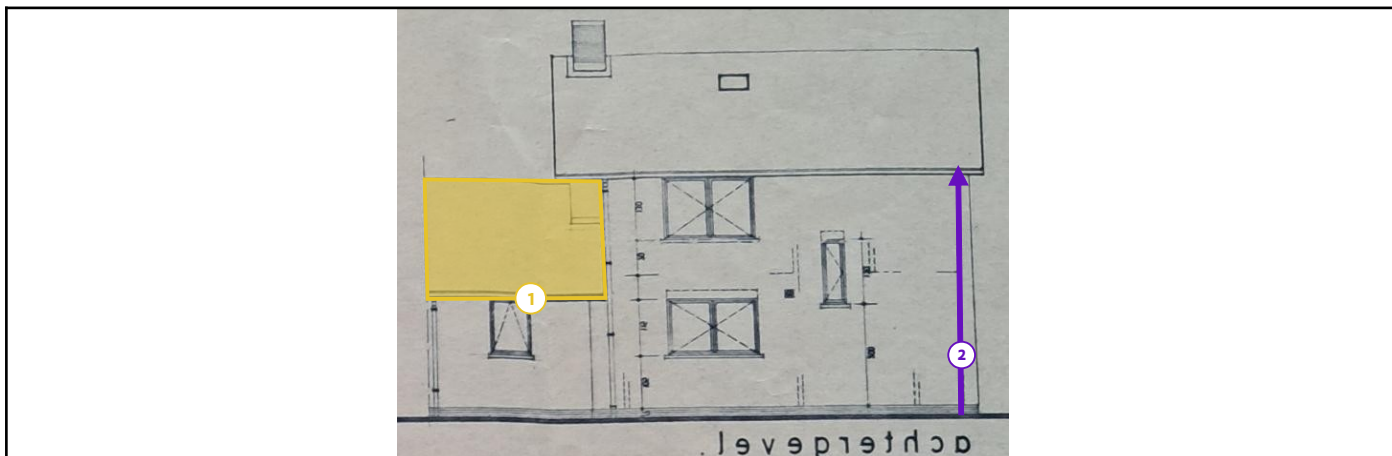
Plan 1.10: Achtergevel

Beschrijving	Type	Actie
1. Onderdak in Menuiserie Garage	Asbestmateriaal	Zorgvuldig beheren
2. Schuindak woning te hoog voor inspectie	Beperking	-
