Asbestinventarisatetest

Rector de Ramstraat 66, 2560 Nijlen

Attestnummer : 20241105-000484.000

Uitgegeven op : 05.11.2024

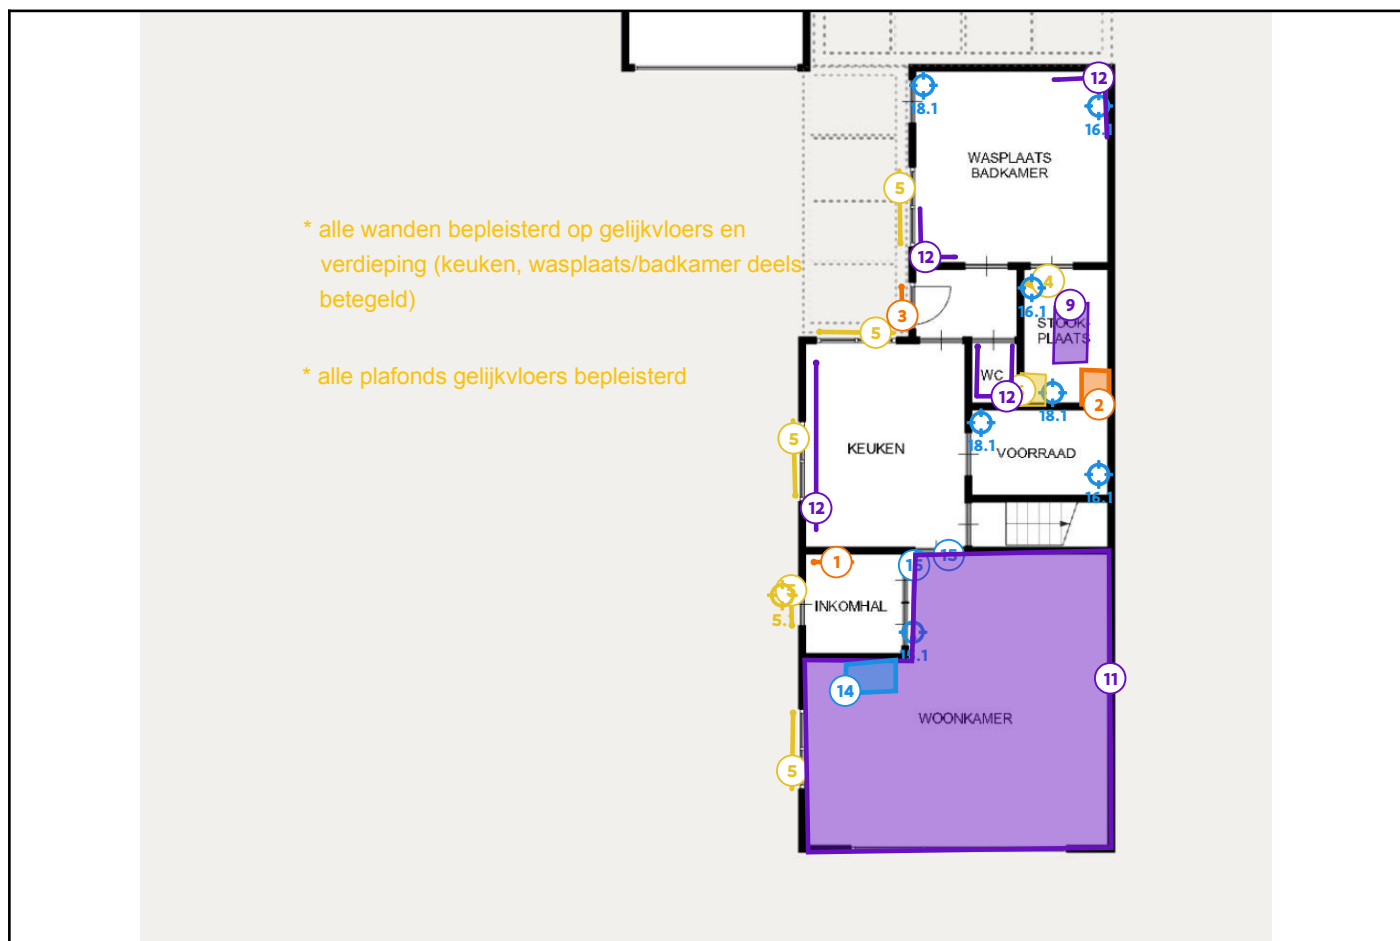
Plan 1.1: 24179 PLAN GELIJKVLOERS

Beschrijving	Type	Actie
1. Massal plaat zekeringbord	Asbestmateriaal	Verwijderen
2. Doorvoer cementbuis	Asbestmateriaal	Verwijderen
3. Glassal paneel deur	Asbestmateriaal	Verwijderen
4. Bakelieten stopcontacten/schakelaars/lampfittingen	Asbestmateriaal	Zorgvuldig beheren
5. Asbesthoudende raamkit	Asbestmateriaal	Zorgvuldig beheren
5.1 Code: P02	Puntmonster	-
6. Asbestcement afvoerbuis	Asbestmateriaal	Zorgvuldig beheren
9. Mazoutketel	Advies	-

11. Novilon - geen asbest	Advies	-
12. Tegelvloer - gelijmde tegels	Advies	-
14. Koord kachel - geen asbest	Geen asbest	-
15. Deurdorpels (natuursteen)	Geen asbest	-
15.1 Code: P03	Puntmonster	-
16. Pleister wand	Geen asbest	-
16.1 Code: M01	Mengmonster	-
18. Pleister plafond	Geen asbest	-
18.1 Code: M02	Mengmonster	-

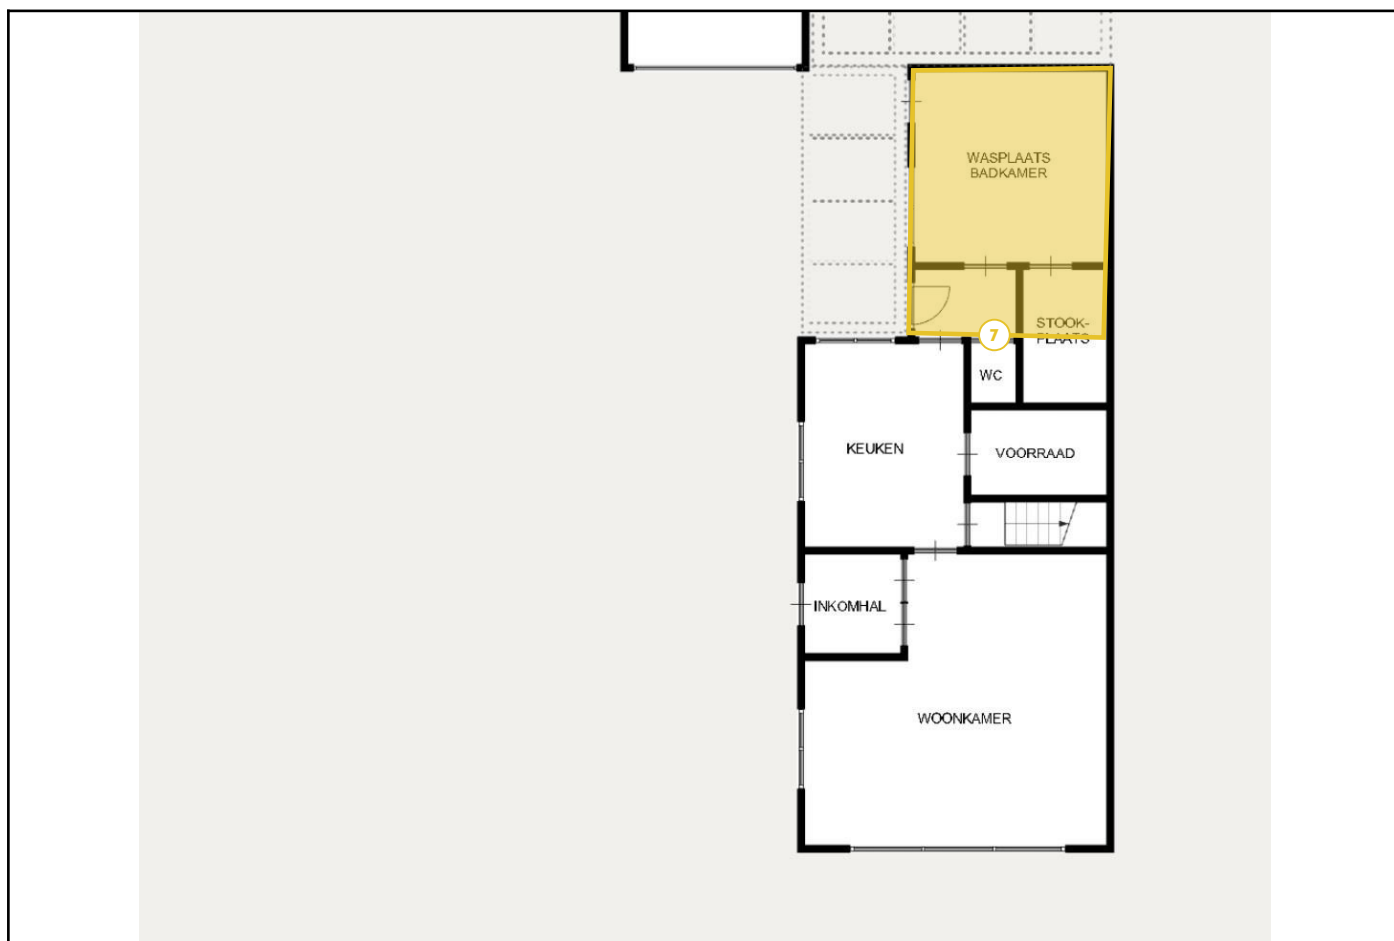
Plan 1.2: 24179 PLAN GELIJKVLOERS - Plat dak

Beschrijving	Type	Actie
7. Roofing plat dak	Asbestmateriaal	Zorgvuldig beheren

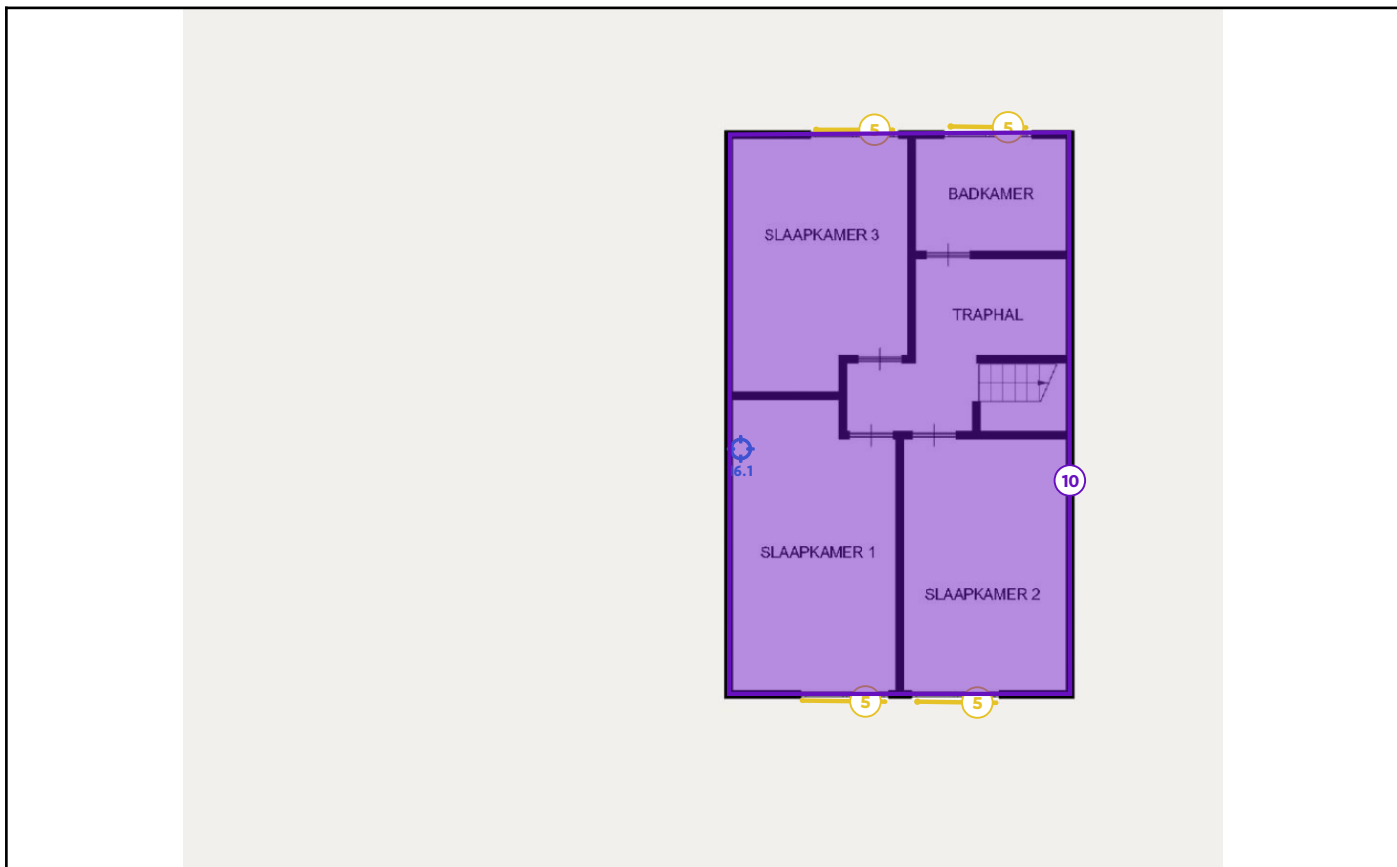
Plan 1.3: 24179 PLAN VERDIEPING

Beschrijving	Type	Actie
5. Asbesthoudende raamkit	Asbestmateriaal	Zorgvuldig beheren
10. Houten/Pvc lamellen plafond	Advies	-
16. Pleister wand	Geen asbest	-
16.1 Code: M01	Mengmonster	-

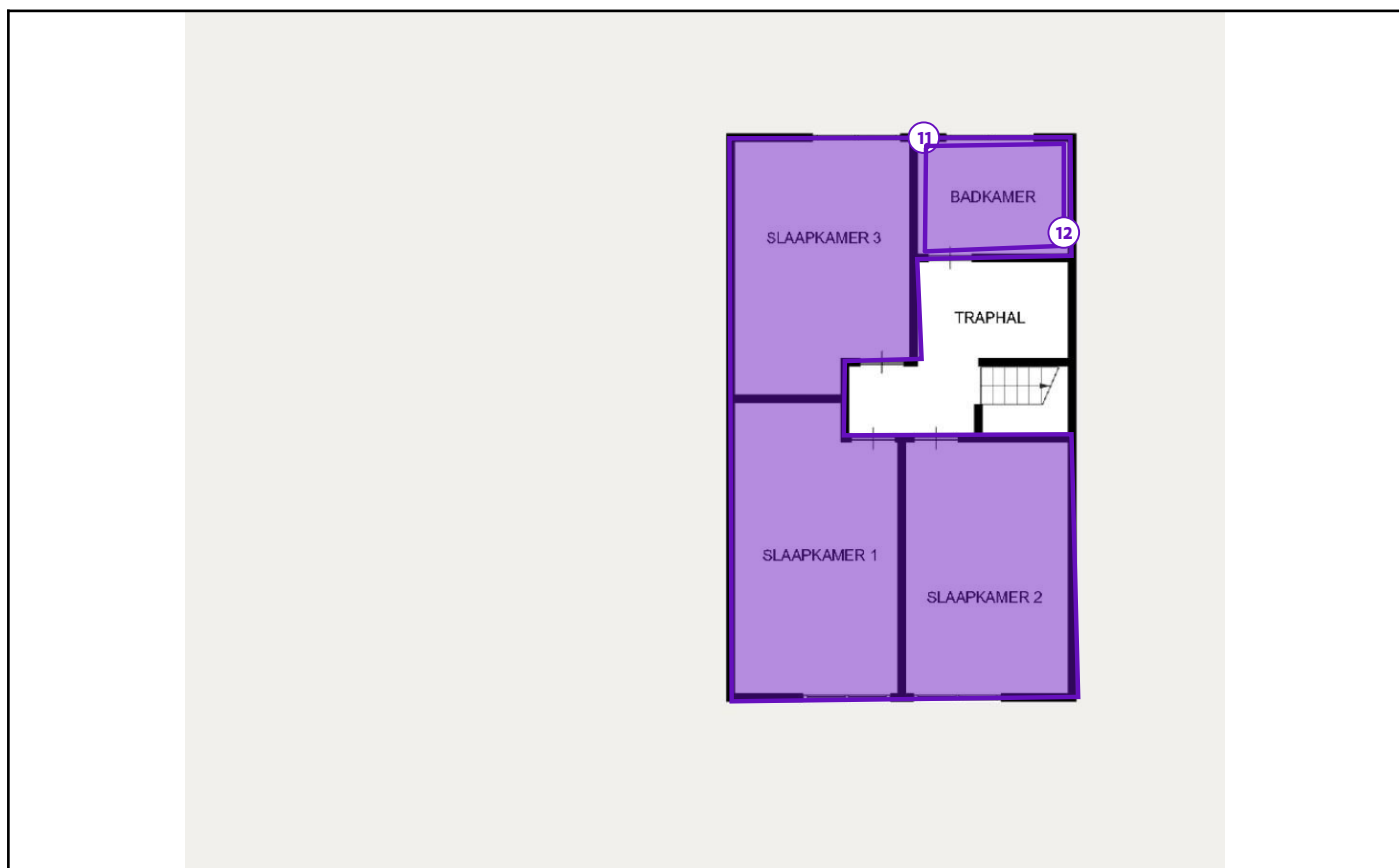
Plan 1.4: 24179 PLAN VERDIEPING Vloer

Beschrijving	Type	Actie
11. Novilon - geen asbest	Advies	-
12. Tegelvloer - gelijmde tegels	Advies	-

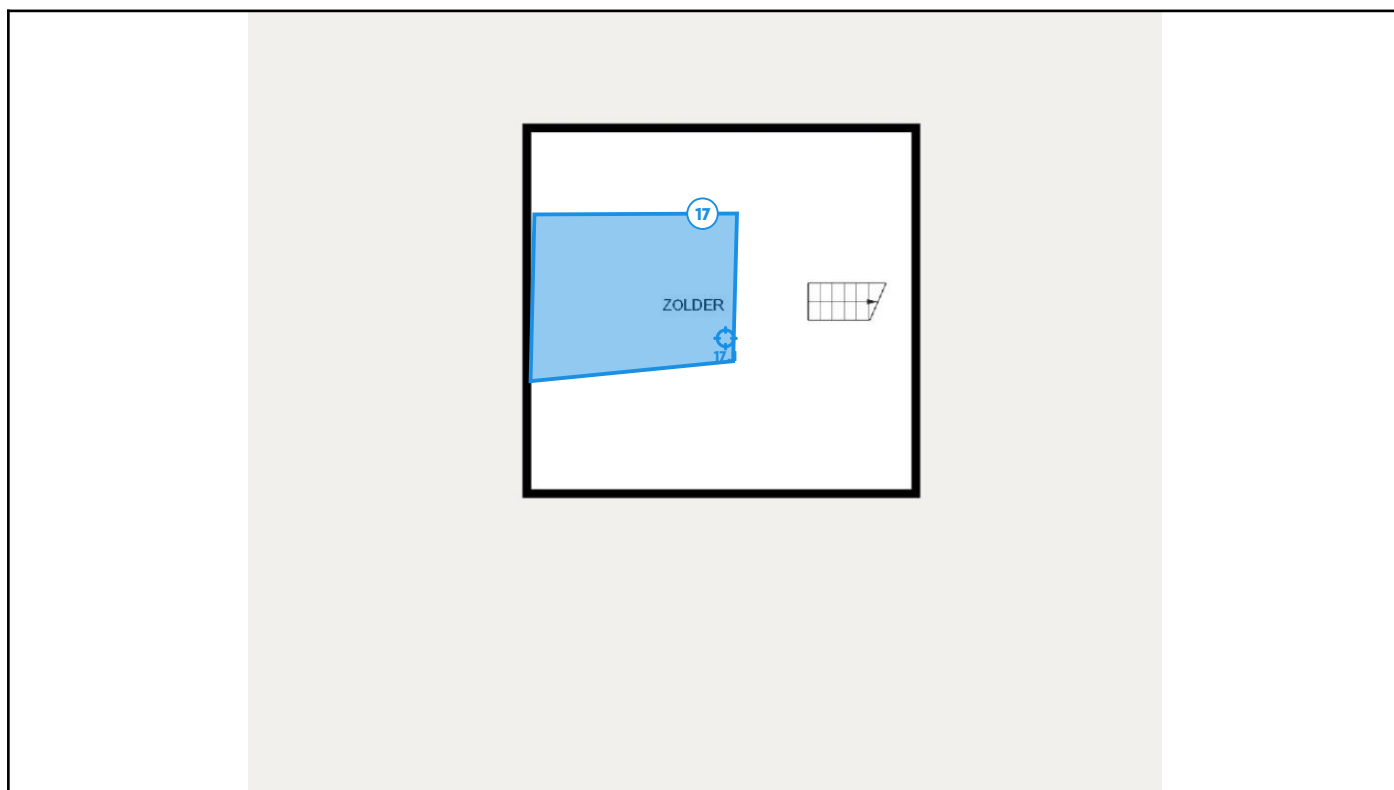
Plan 1.5: 24179 PLAN ZOLDER

Beschrijving	Type	Actie
17. Vloerzeil zolder - geen asbest	Geen asbest	-
17.1 Code: P01	Puntmonster	-

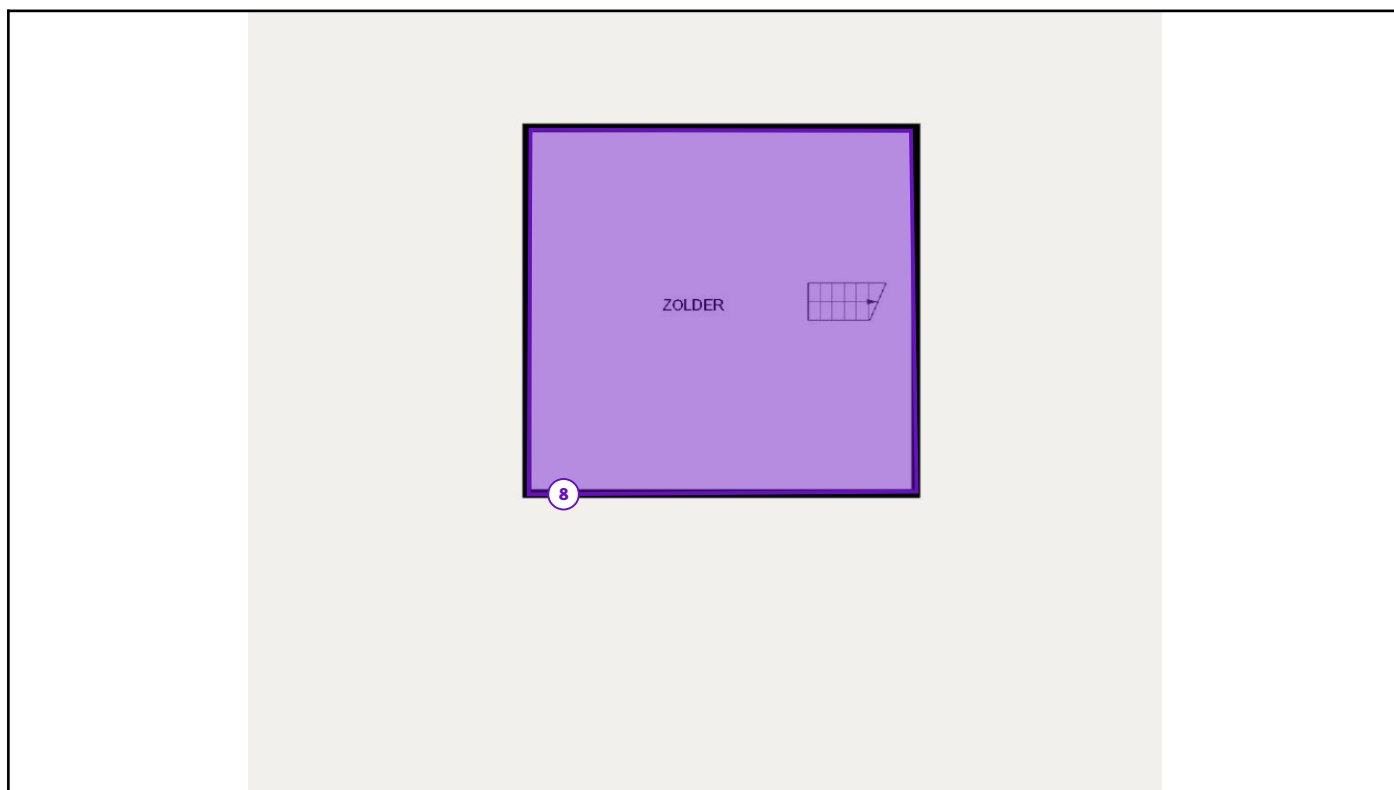
Plan 1.6: 24179 PLAN ZOLDER Onderdak

Beschrijving	Type	Actie
8. Onderdak	Advies	-

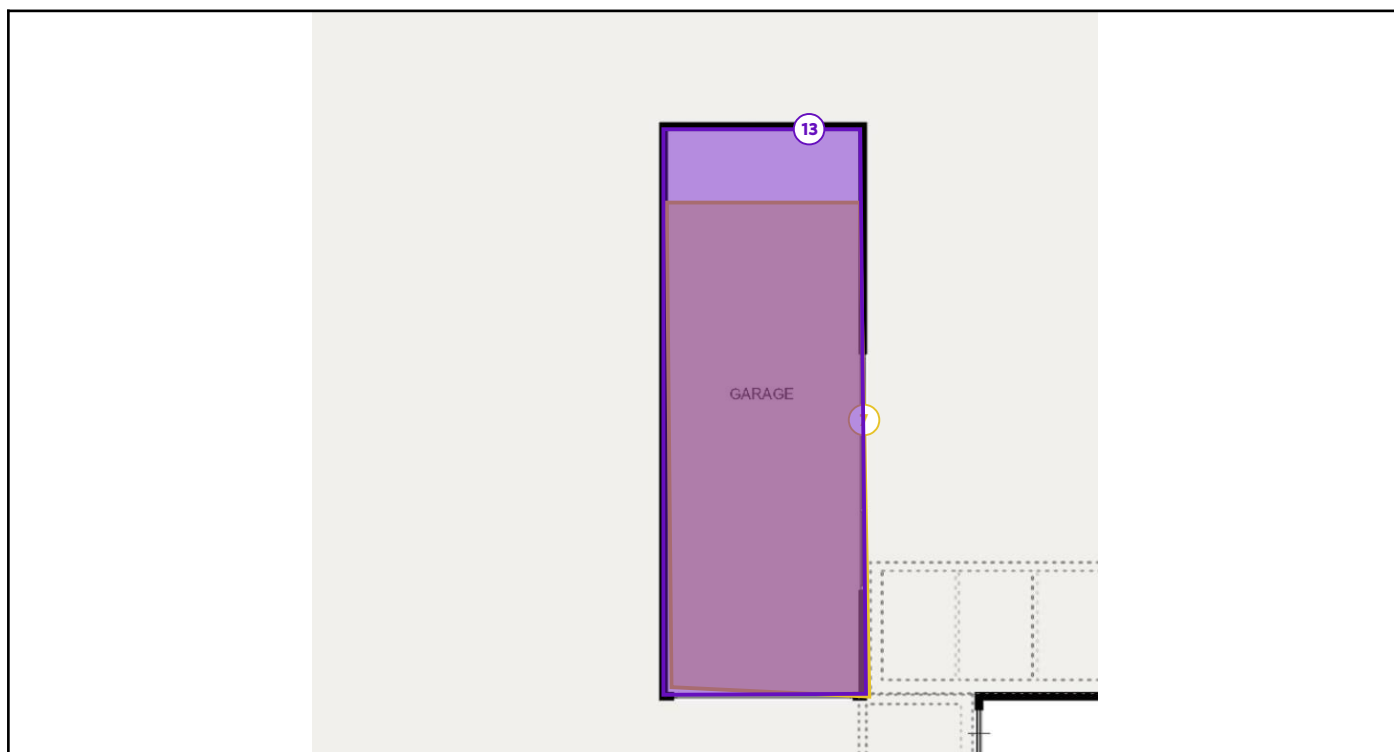
Plan 1.7: 24179 PLAN GARAGE

Beschrijving	Type	Actie
7. Roofing plat dak	Asbestmateriaal	Zorgvuldig beheren
13. Garage	Advies	-
