Asbestinventarisatetest

Bouwelsesteenweg 116, 2560 Nijlen

Attestnummer : 20250108-000389.000

Niet-asbestveilig

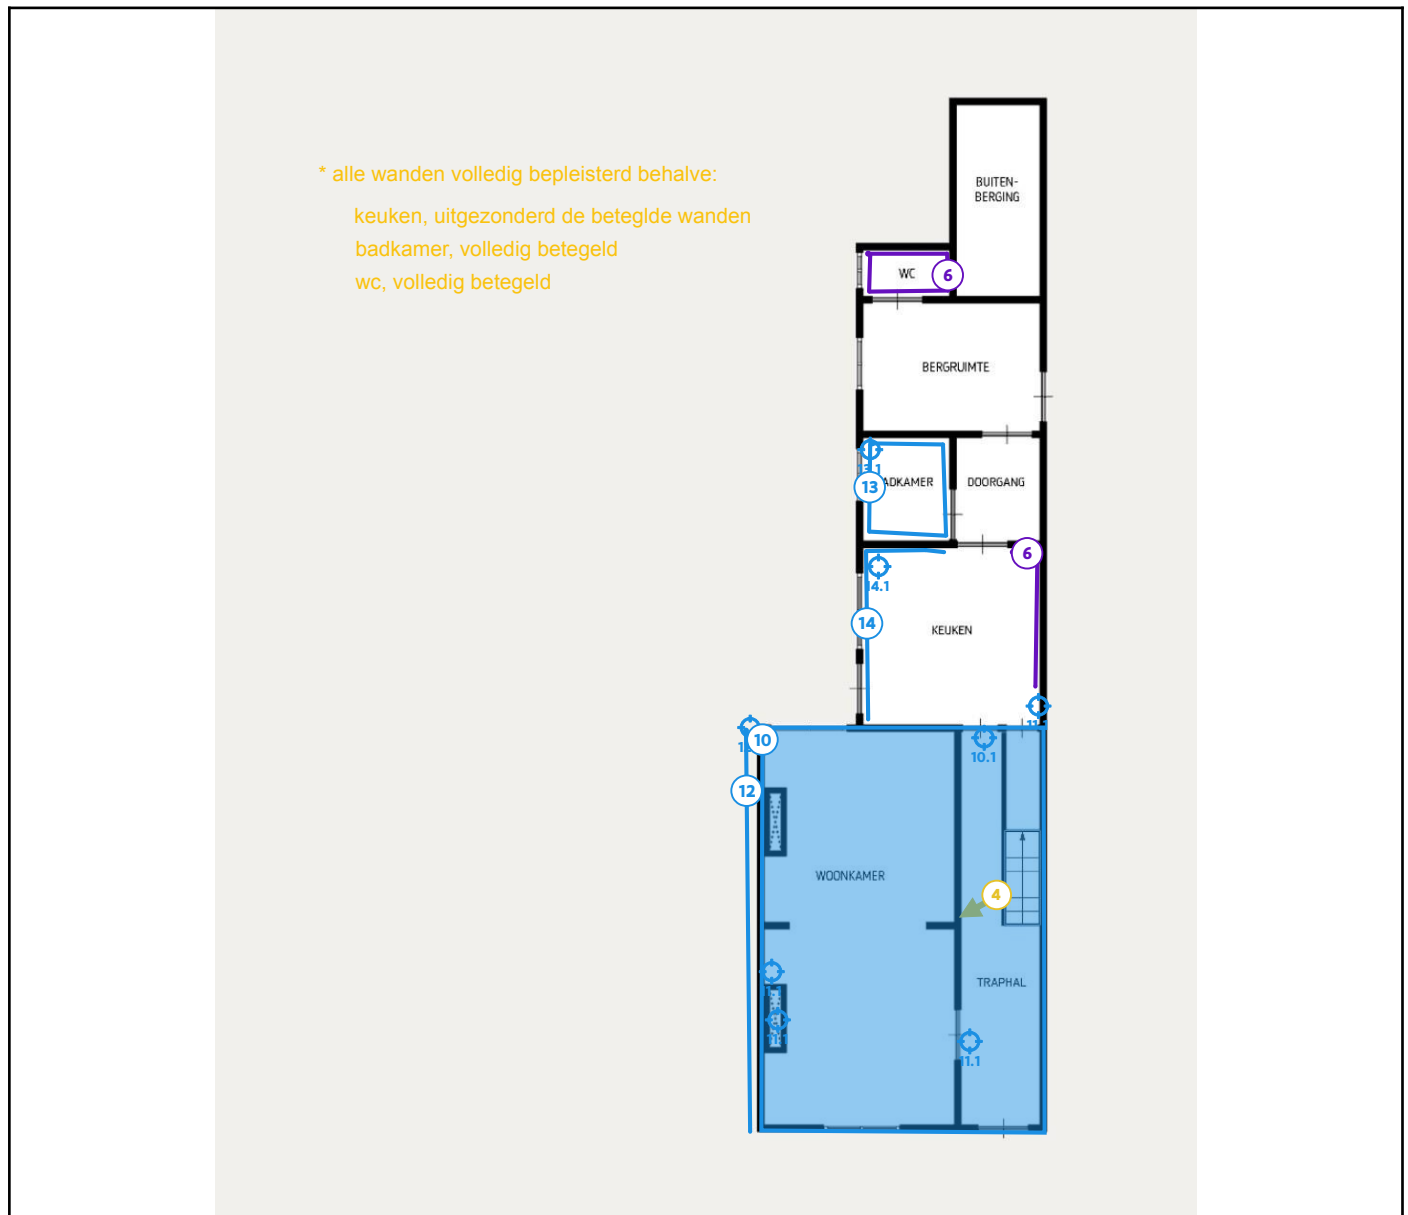
Plan 1.1: Plan GELIJKVLOERS

Beschrijving	Type	Actie
4. Bakeliet stopcontact(en) hoeveelheden	Asbestmateriaal	Zorgvuldig beheren
6. Tegelwanden	Advies	-
10. Pleisterwerk plafonds	Geen asbest	-
10.1 Code: M02	Mengmonster	-
11. Pleisterwerk muren (hoeveelheden)	Geen asbest	-

11.1 Code: M01	Mengmonster	-
12. Cement gevelplint	Geen asbest	-
12.1 Code: P03	Puntmonster	-
13. Tegellijm badkamer	Geen asbest	-
13.1 Code: P02	Puntmonster	-
14. Tegellijm keuken	Geen asbest	-
14.1 Code: P01	Puntmonster	-

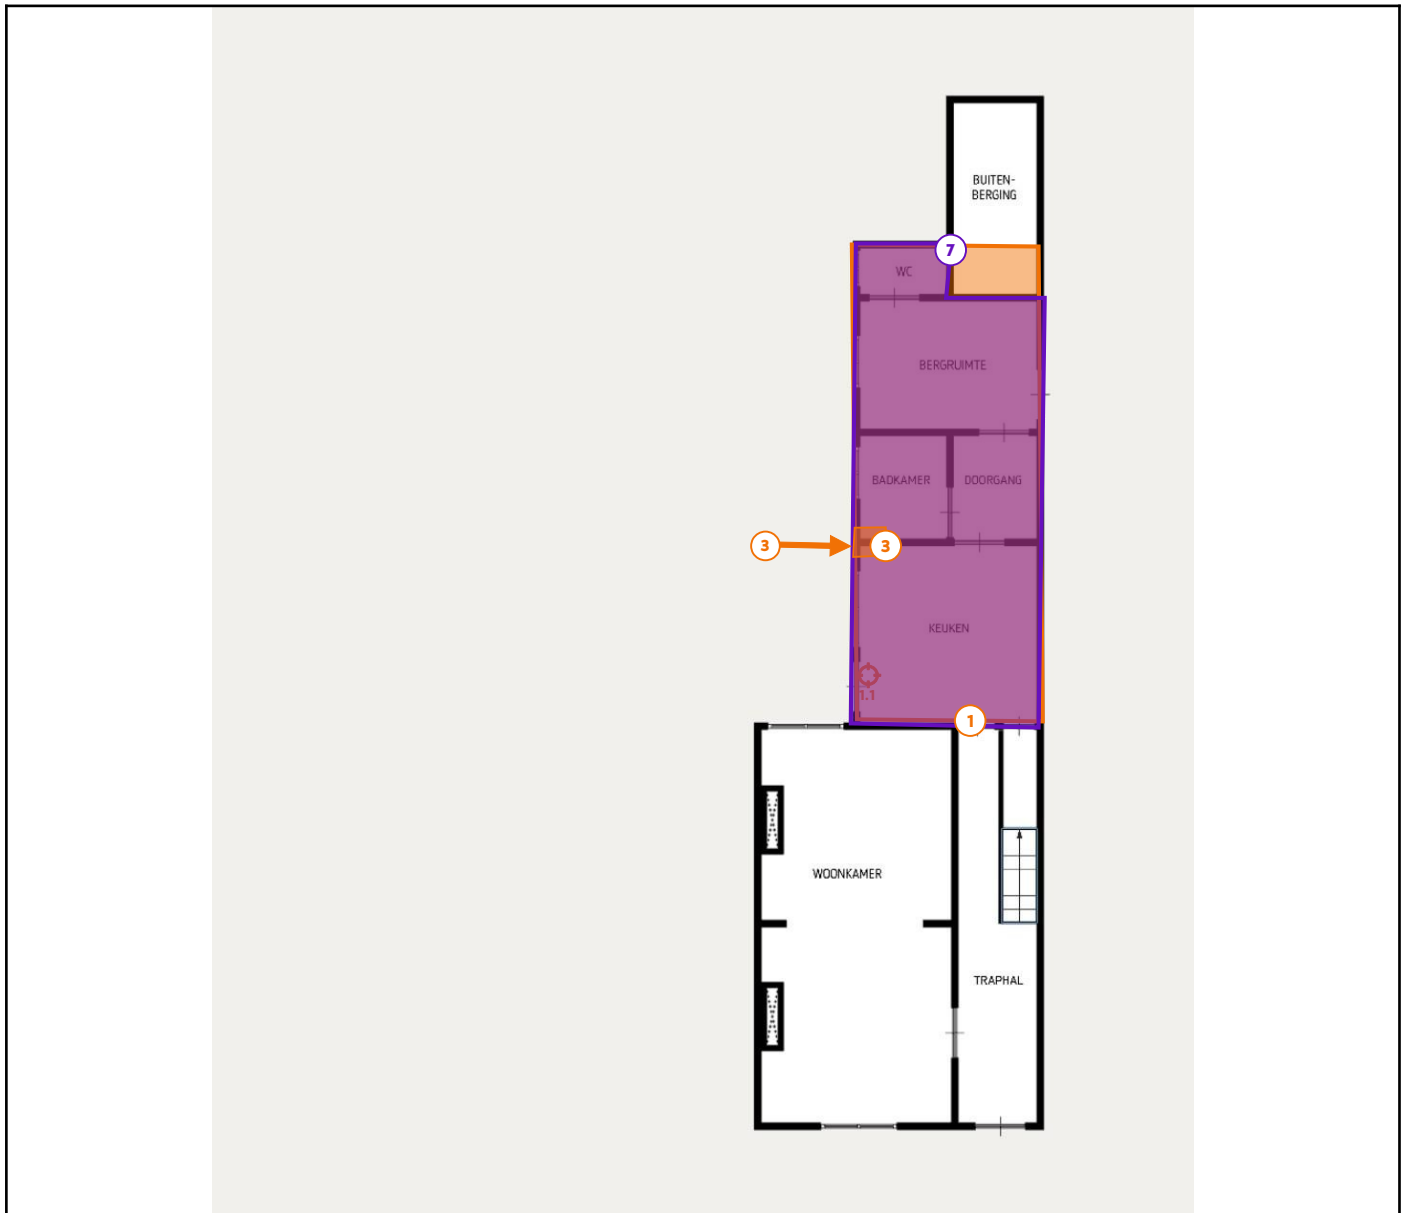
Plan 1.2: Plan GELIJKVLOERS Dak

Beschrijving	Type	Actie
1. Dak uit Asbestverdachte leien (met staalname)	Asbestmateriaal	Verwijderen
1.1 Code: P04	Puntmonster	-
3. Rookgaskanaal in asbest cement	Asbestmateriaal	Verwijderen
7. Houten/Pvc lamellen plafond	Advies	-

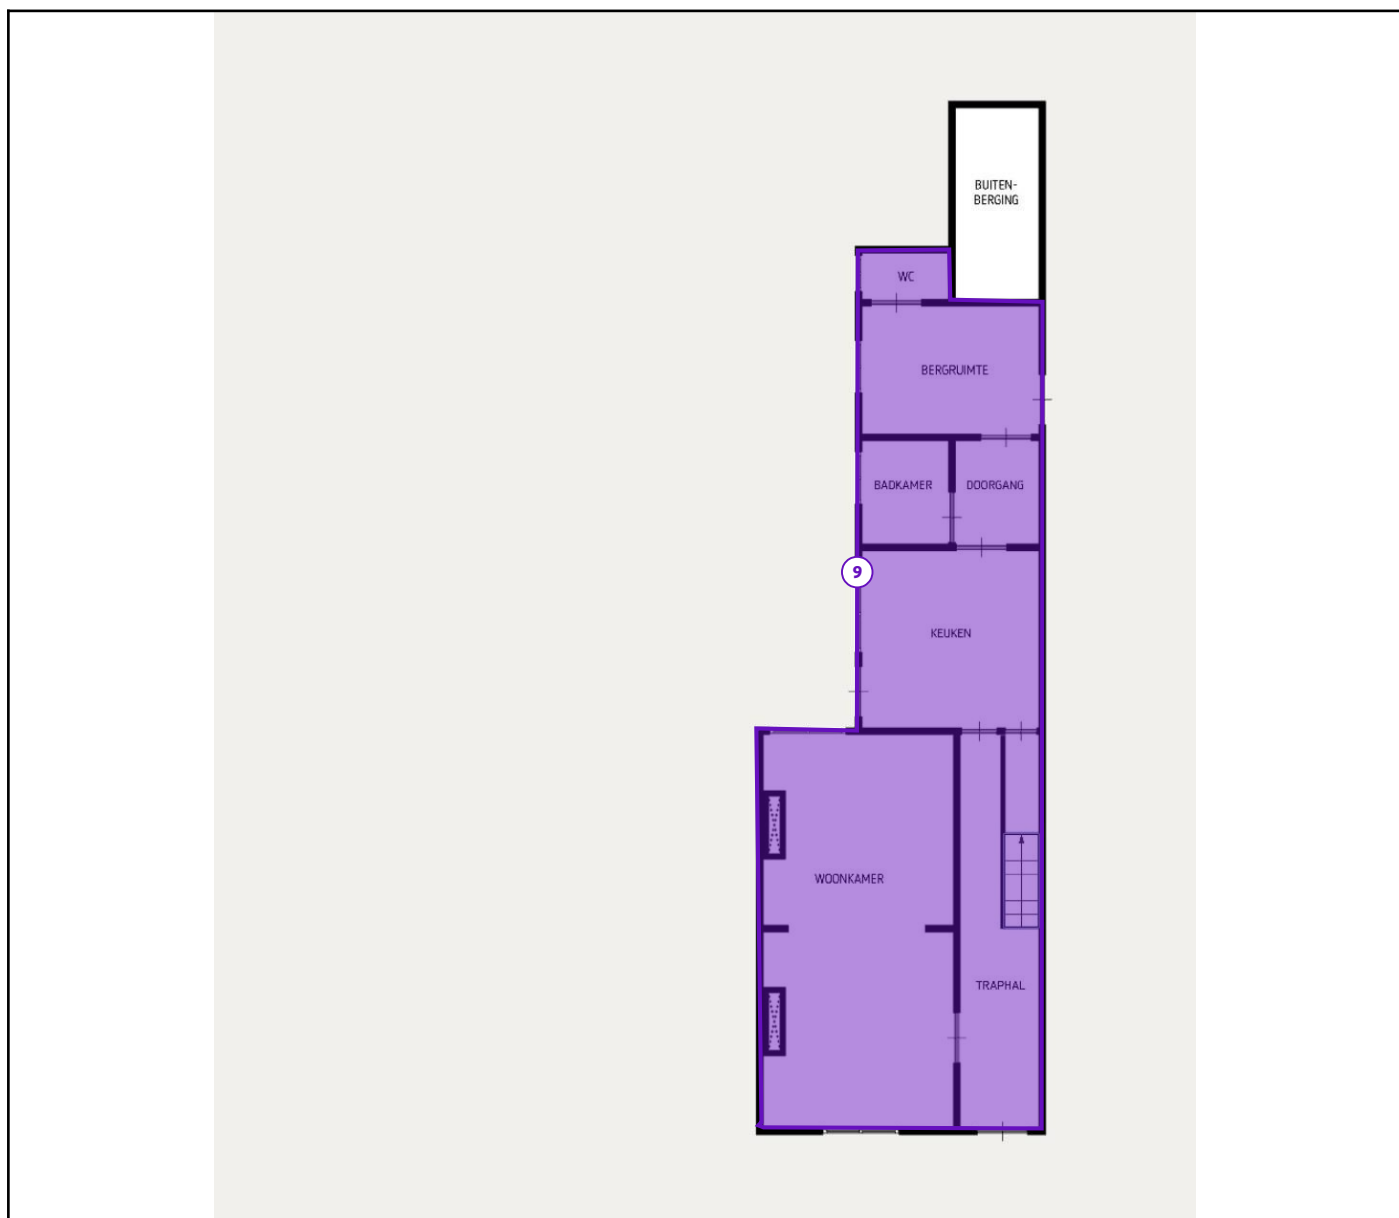
Plan 1.3: Plan GELIJKVLOERS Vloer

Beschrijving	Type	Actie
9. Intacte gelijmde tegelvloeren	Advies	-

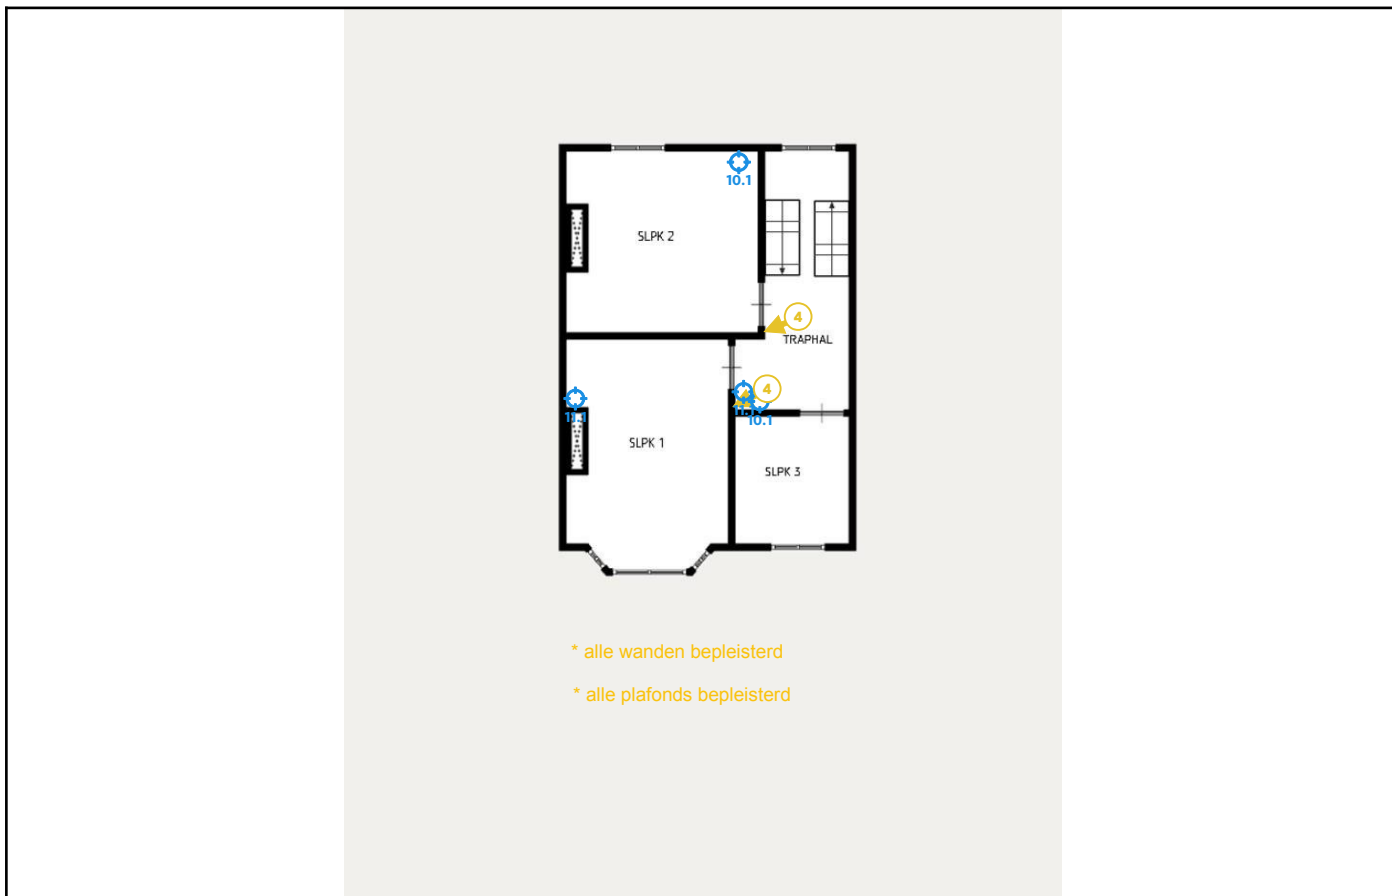
Plan 1.4: Plan 1e VERDIEPING

Beschrijving	Type	Actie
4. Bakeliet stopcontact(en) hoeveelheden	Asbestmateriaal	Zorgvuldig beheren
10. Pleisterwerk plafonds	Geen asbest	-
10.1 Code: M02	Mengmonster	-
11. Pleisterwerk muren (hoeveelheden)	Geen asbest	-
11.1 Code: M01	Mengmonster	-

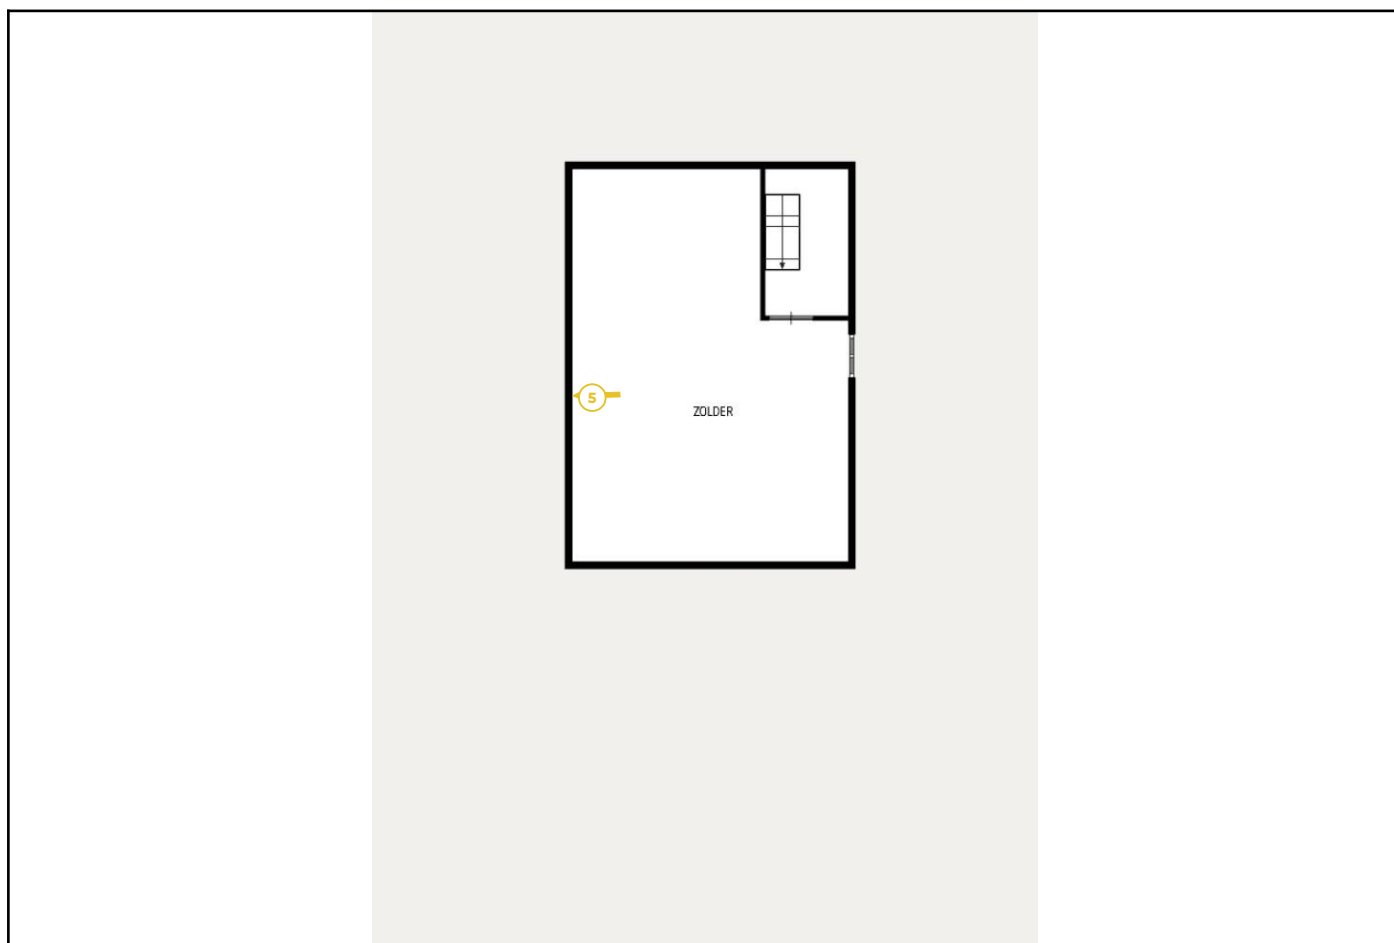
Plan 1.5: Plan ZOLDER

Beschrijving	Type	Actie
5. Bakeliet zekeringkast	Asbestmateriaal	Zorgvuldig beheren

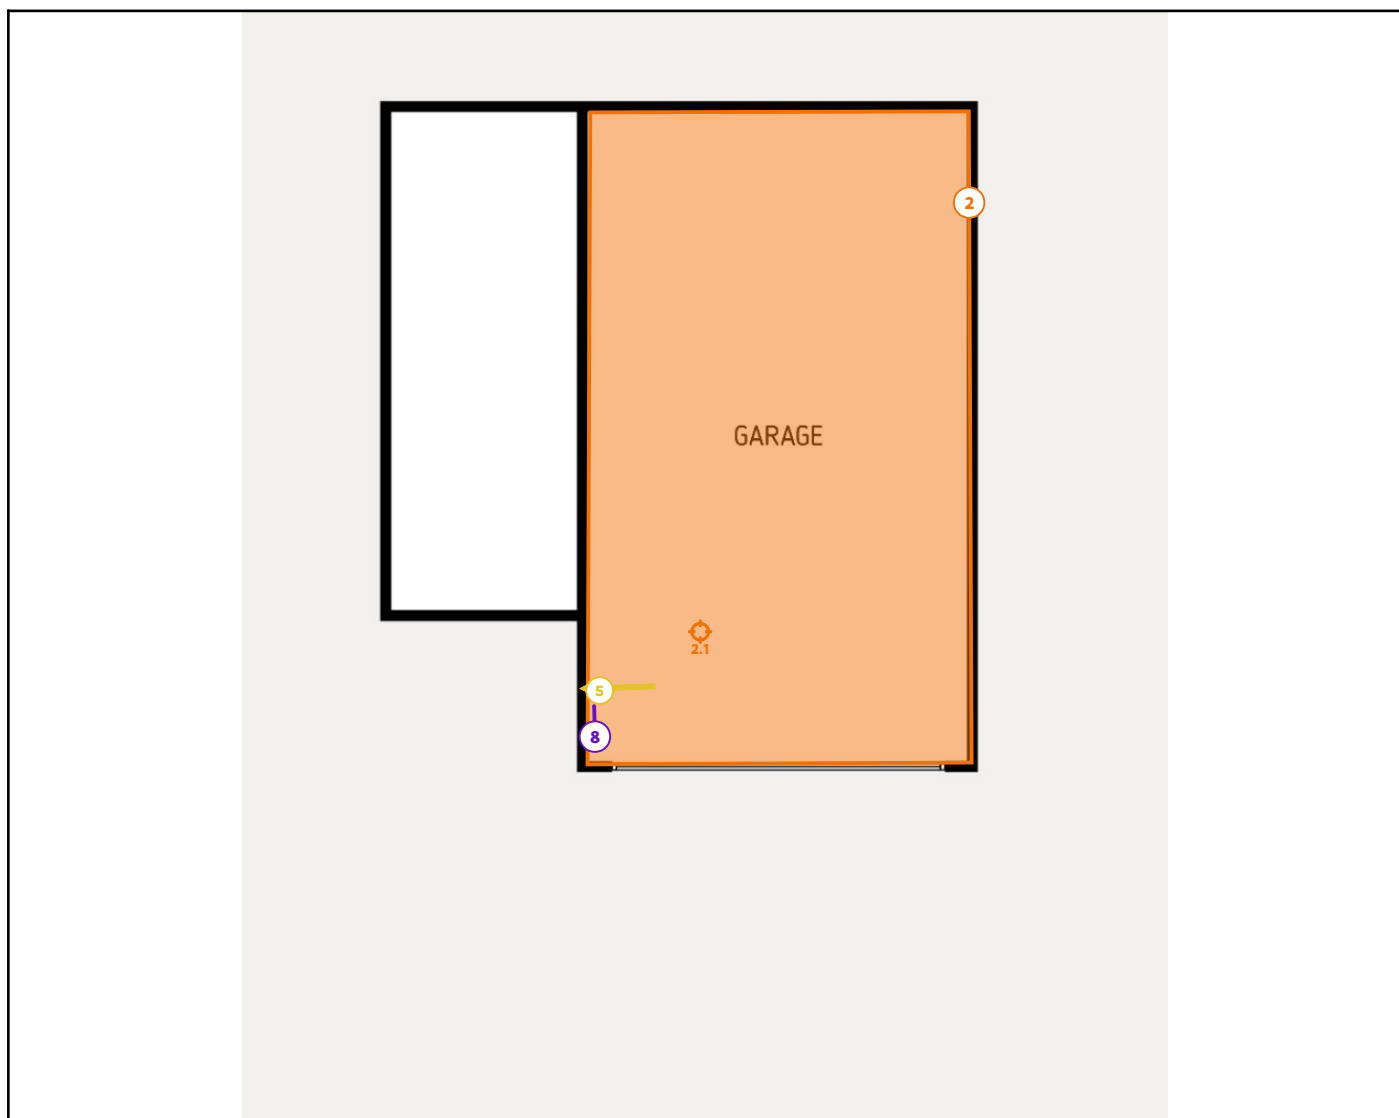
Plan 2.1: 24215_Plan GARAGE

Beschrijving	Type	Actie
2. Asbestcement golfplaten - schuin dak	Asbestmateriaal	Verwijderen
2.1 Code: P05	Puntmonster	-
5. Bakeliet zekeringskast	Asbestmateriaal	Zorgvuldig beheren
8. Bevestigingsplaat hoofdschakelaar garage	Advies	-
