# Asbestinventarisatetest

Weier 24, 2250 Olen

Attestnummer : 20241205-000509.000

Uitgegeven op : 05.12.2024

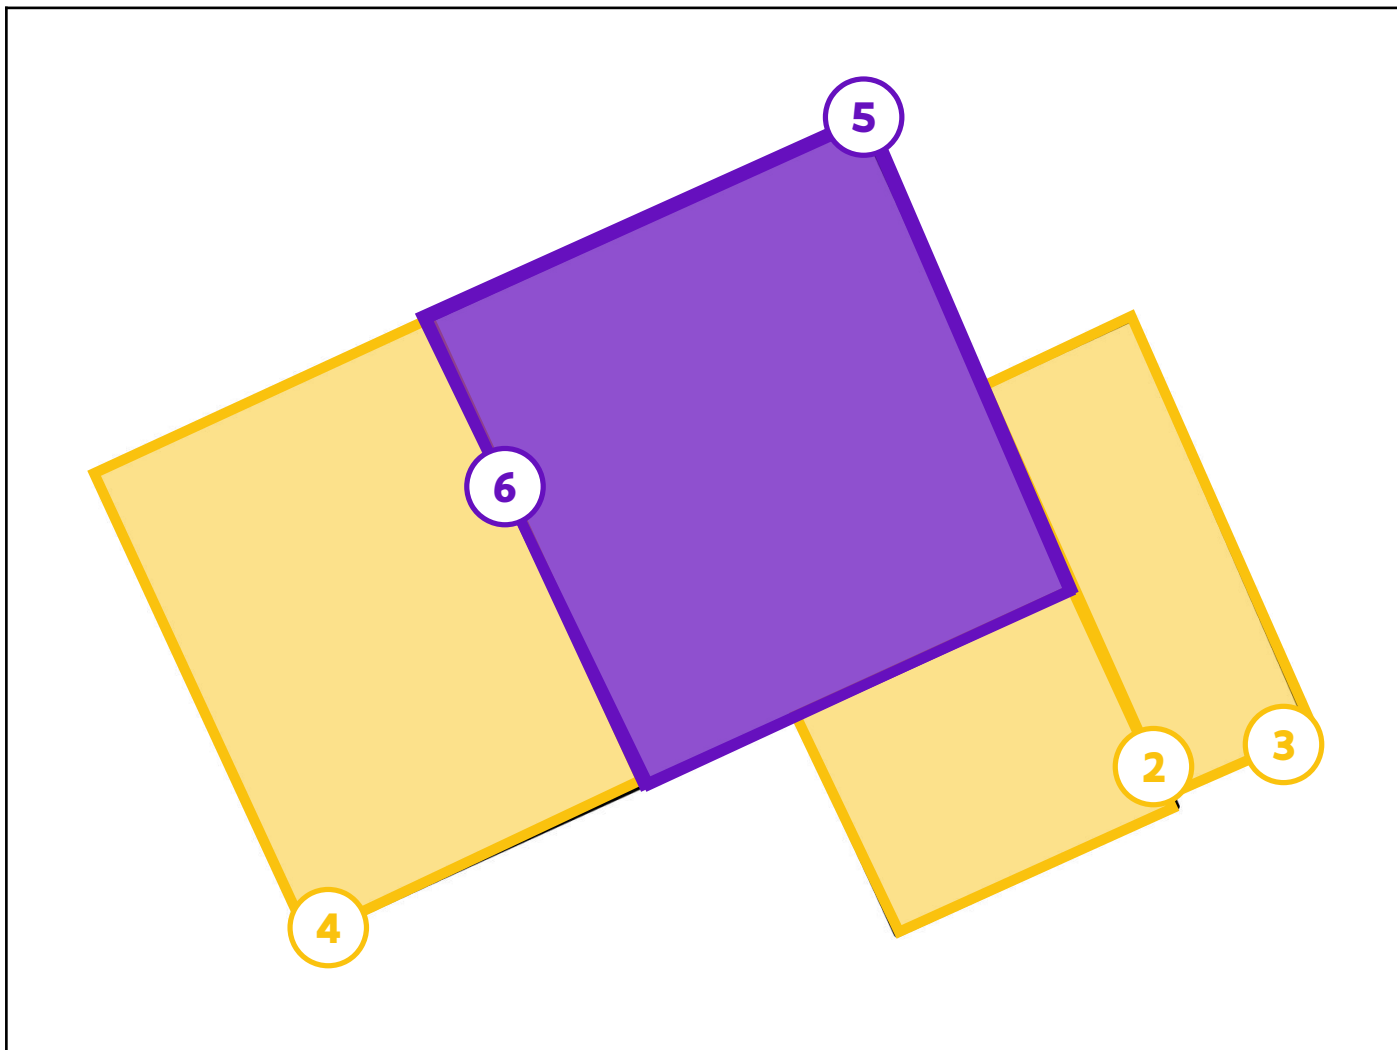
## Plan 1.1: platte grond

Beschrijving	Type	Actie
2. veranda	Uitsluiting	-
3. carport	Uitsluiting	-
4. rechtse gedeelte woning	Uitsluiting	-
5. algemeen woning	Advies	-
6. Dak Woning	Advies	-

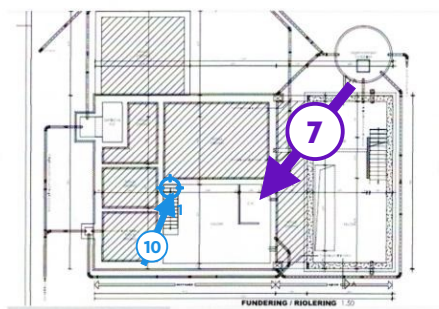
## Plan 1.2: plan kelder

Beschrijving	Type	Actie
7. C.V. Ketel	Advies	-
10. Bepleistering Wand	Geen asbest	-
10.1 Code: weiole241	Mengmonster	-

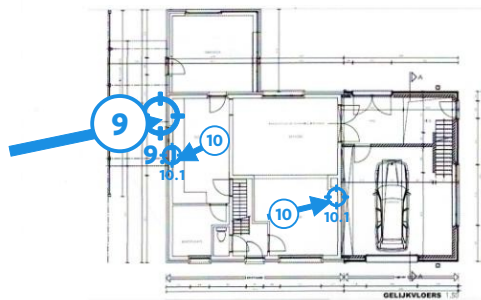
## Plan 1.3: plan gelijkvloers

Beschrijving	Type	Actie
9. crepi buiten	Geen asbest	-
9.1 Code: weiole242	Puntmonster	-
10. Beploistering Wand	Geen asbest	-
10.1 Code: weiole241	Mengmonster	-

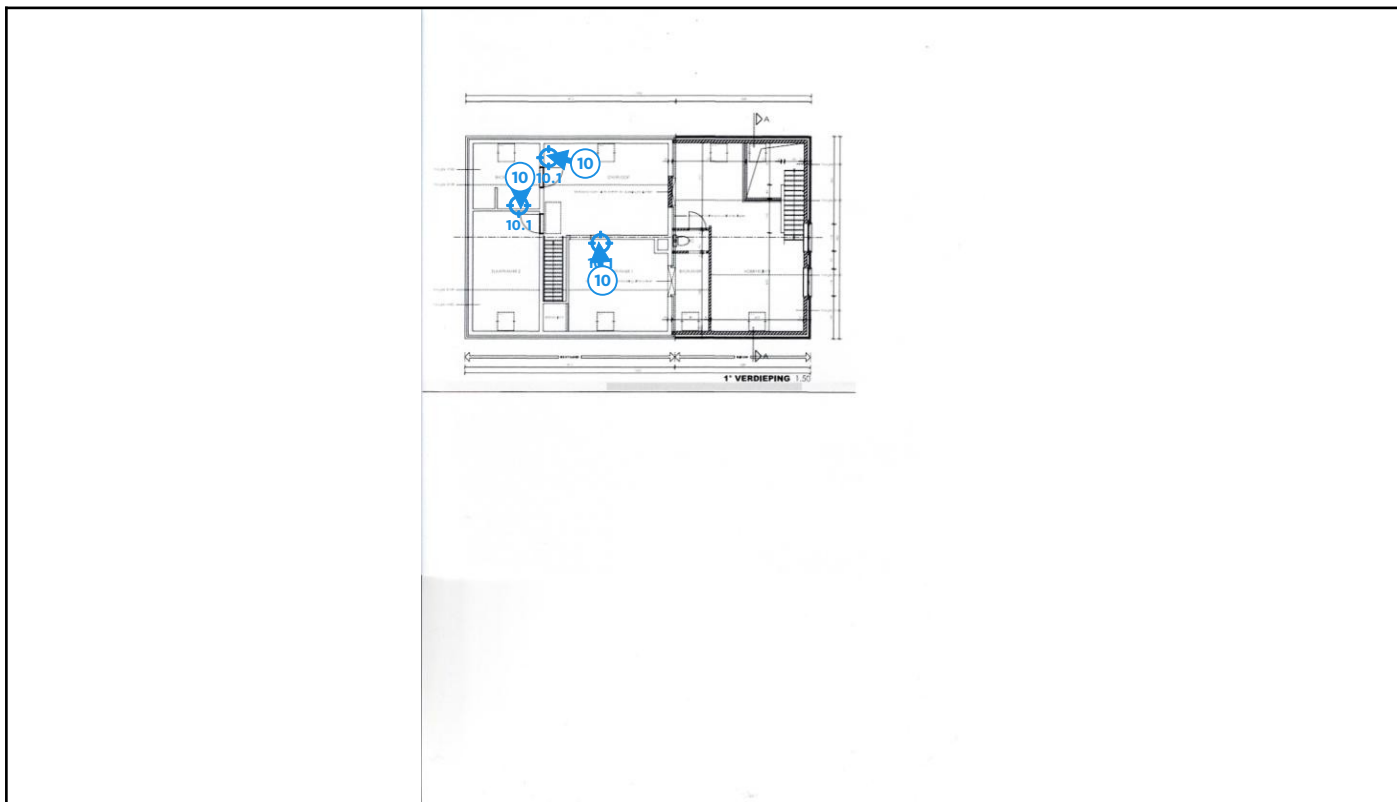
## Plan 1.4: Plan 1 ste verdiep

Beschrijving	Type	Actie
10. Beploistering Wand	Geen asbest	-
10.1 Code: weiole241	Mengmonster	-

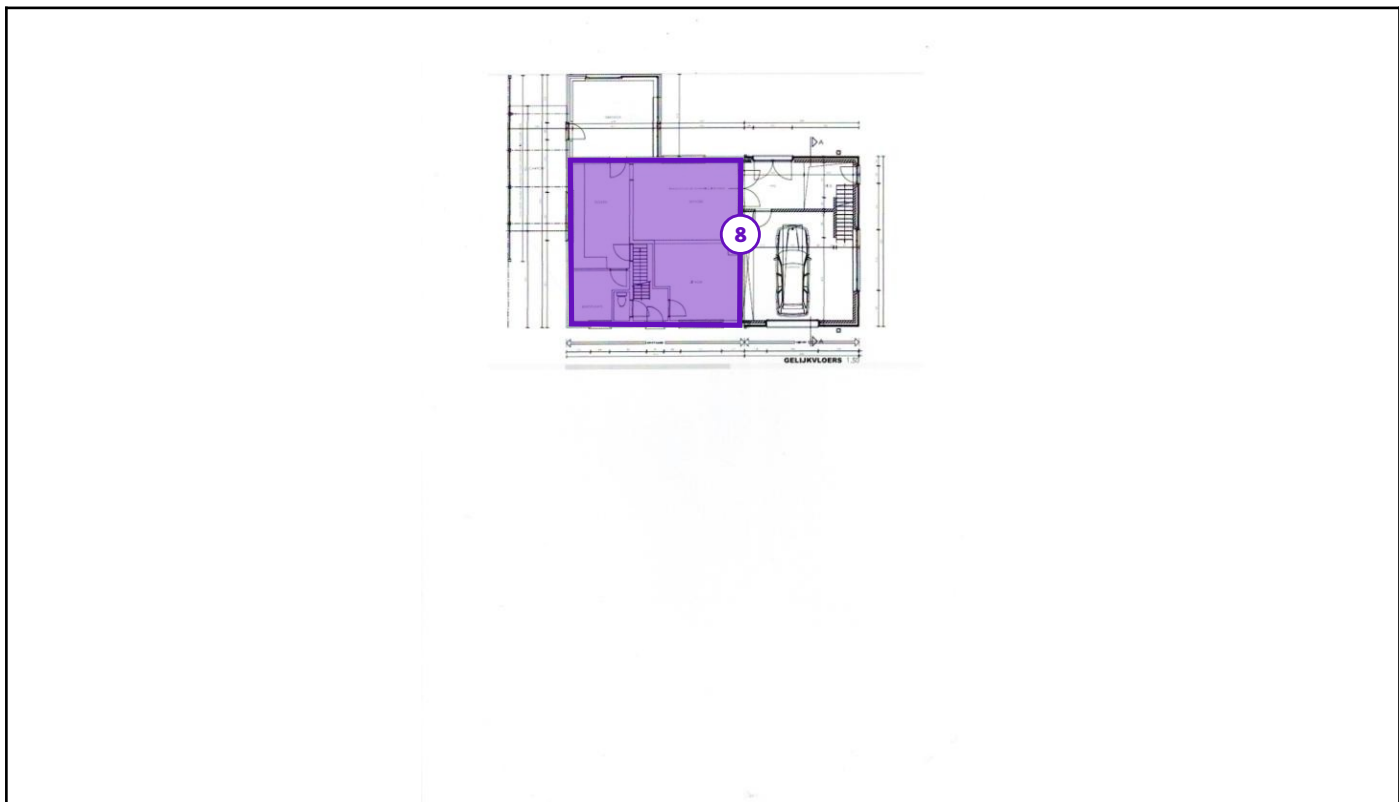
## Plan 1.5: plan gelijkvloers

Beschrijving	Type	Actie
8. Valse Plafonds	Advies	-

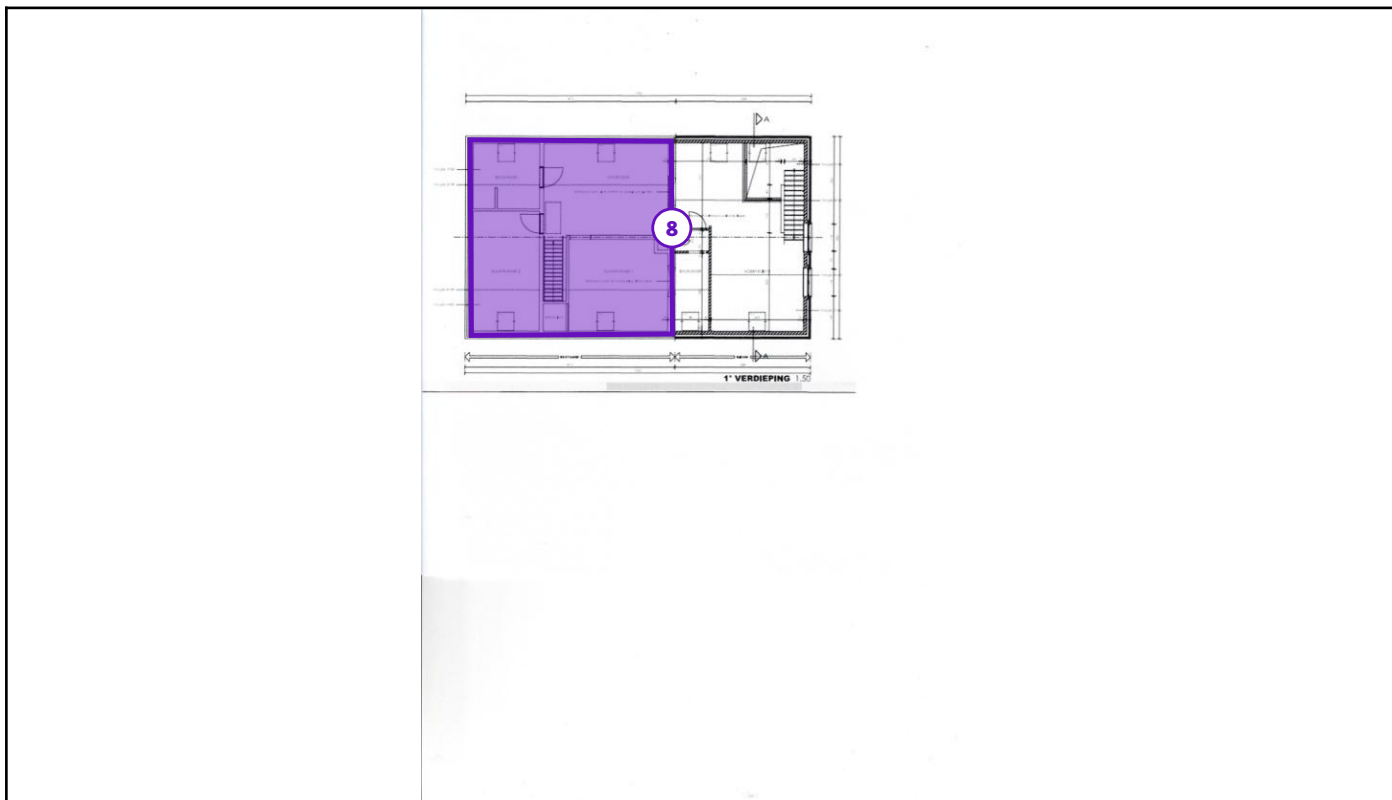
## Plan 1.6: Plan 1 ste verdiep

Beschrijving	Type	Actie
8. Valse Plafonds	Advies	-

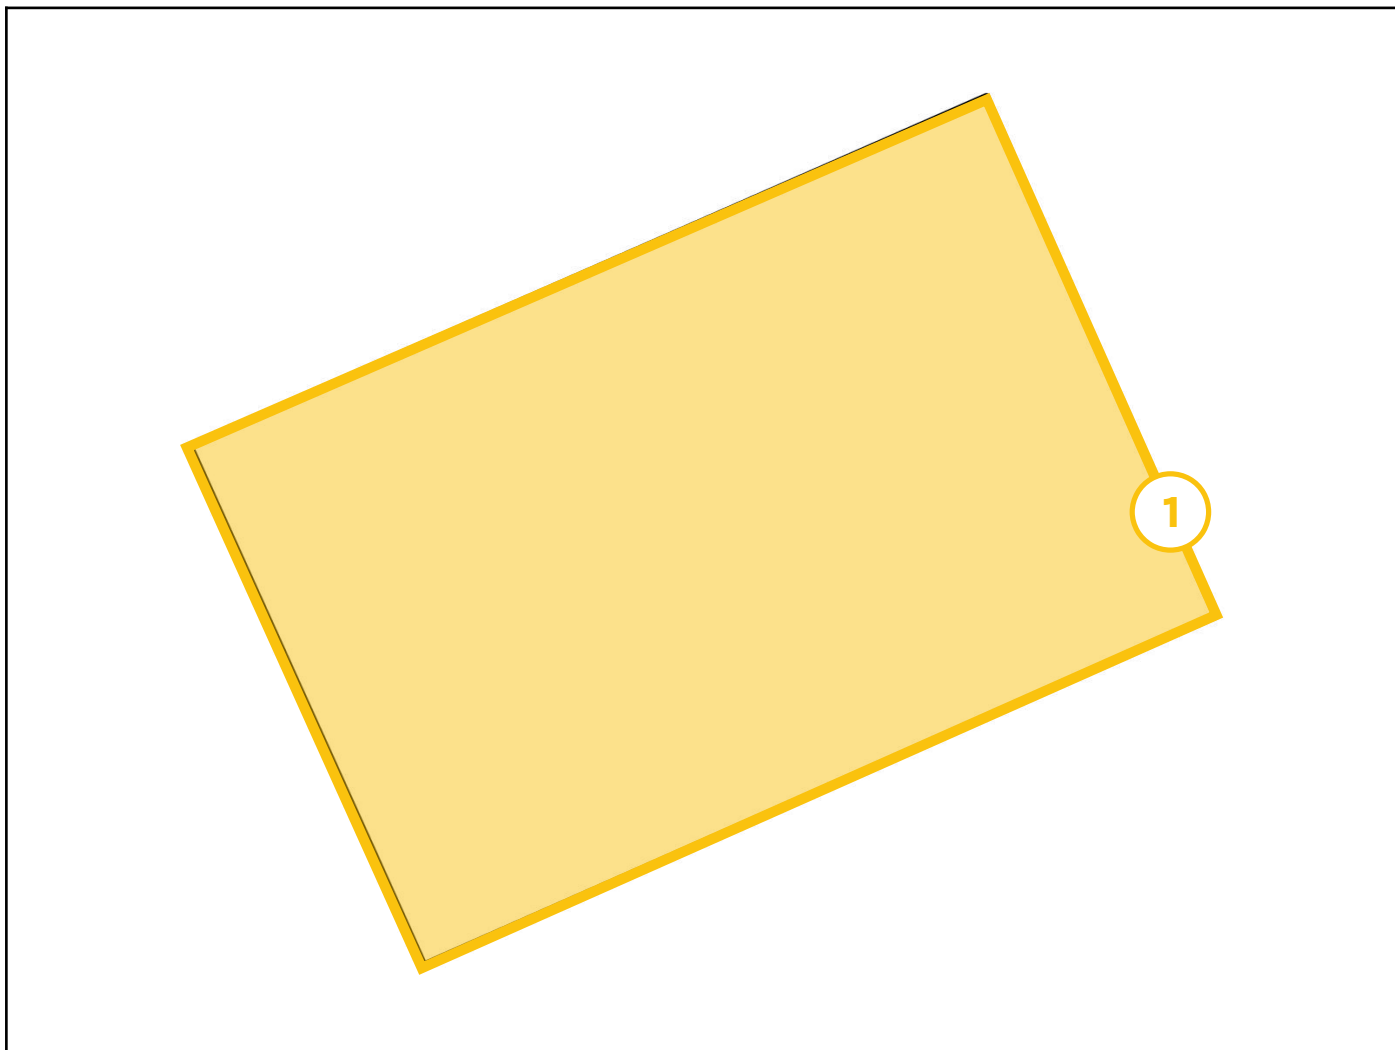
## Plan 2.1: tuinberging

Beschrijving	Type	Actie
1. tuinhuisje	Uitsluiting	-
