Asbestinventarisatetest

Deken Degryselaan 68, 8500 Kortrijk

Attestnummer : 20240130-000081.000

Uitgegeven op : 30.01.2024

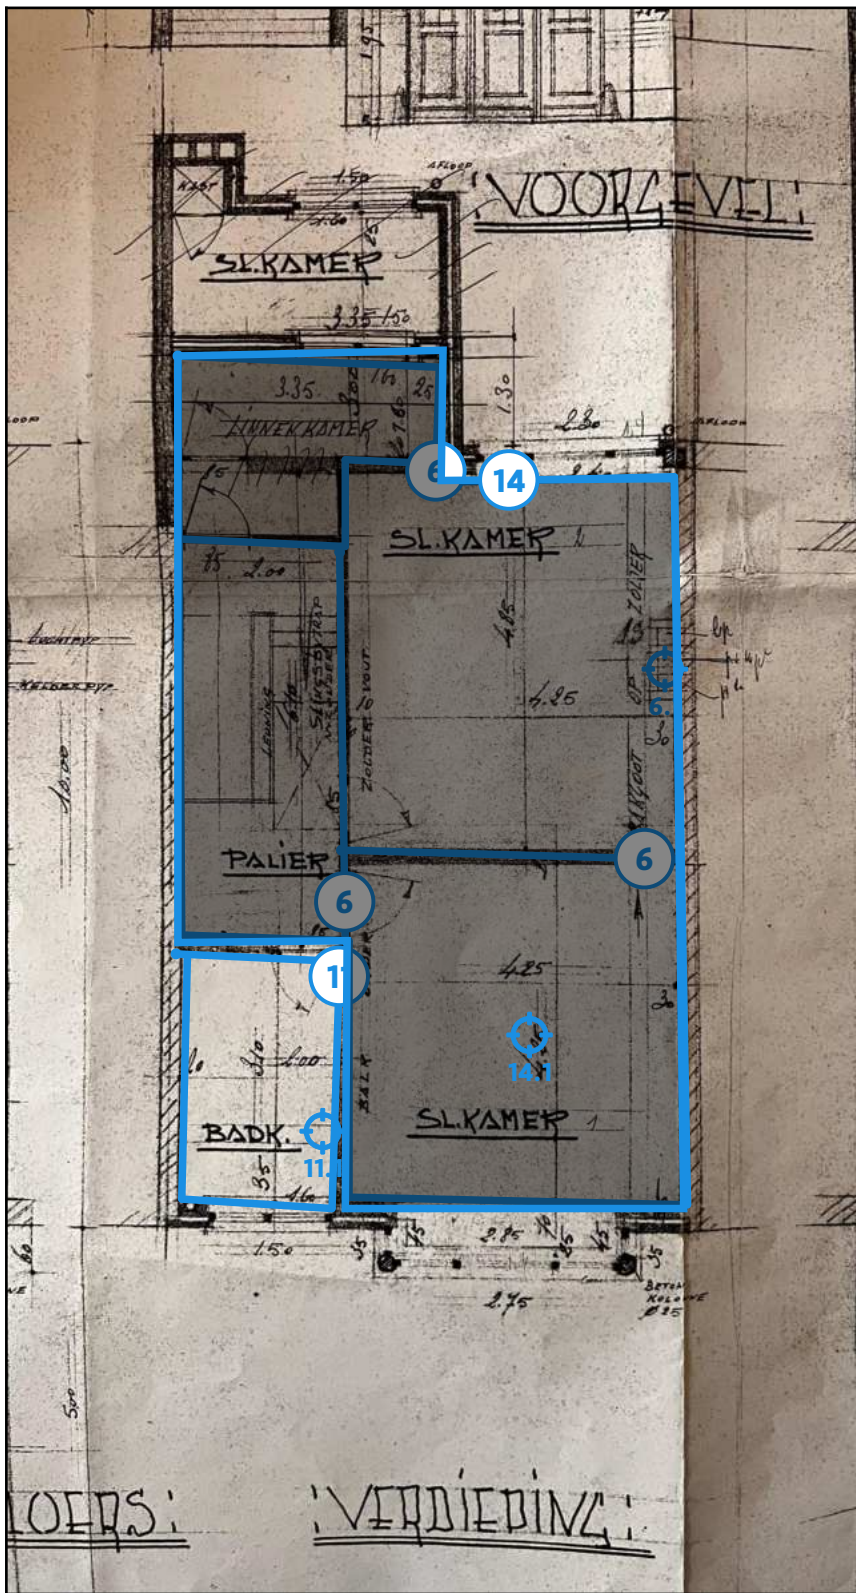
Plan 1.1: 1e

6. 5-pleister wand +1 droge ruimte	Geen asbest	-
6.1 Code: Staal 5	Puntmonster	-
11. 4-pleister wand +1 natte ruimte	Geen asbest	-
11.1 Code: Staal 4	Puntmonster	-
14. 6-pleister plafond +1	Geen asbest	-
14.1 Code: Staal 6	Puntmonster	-

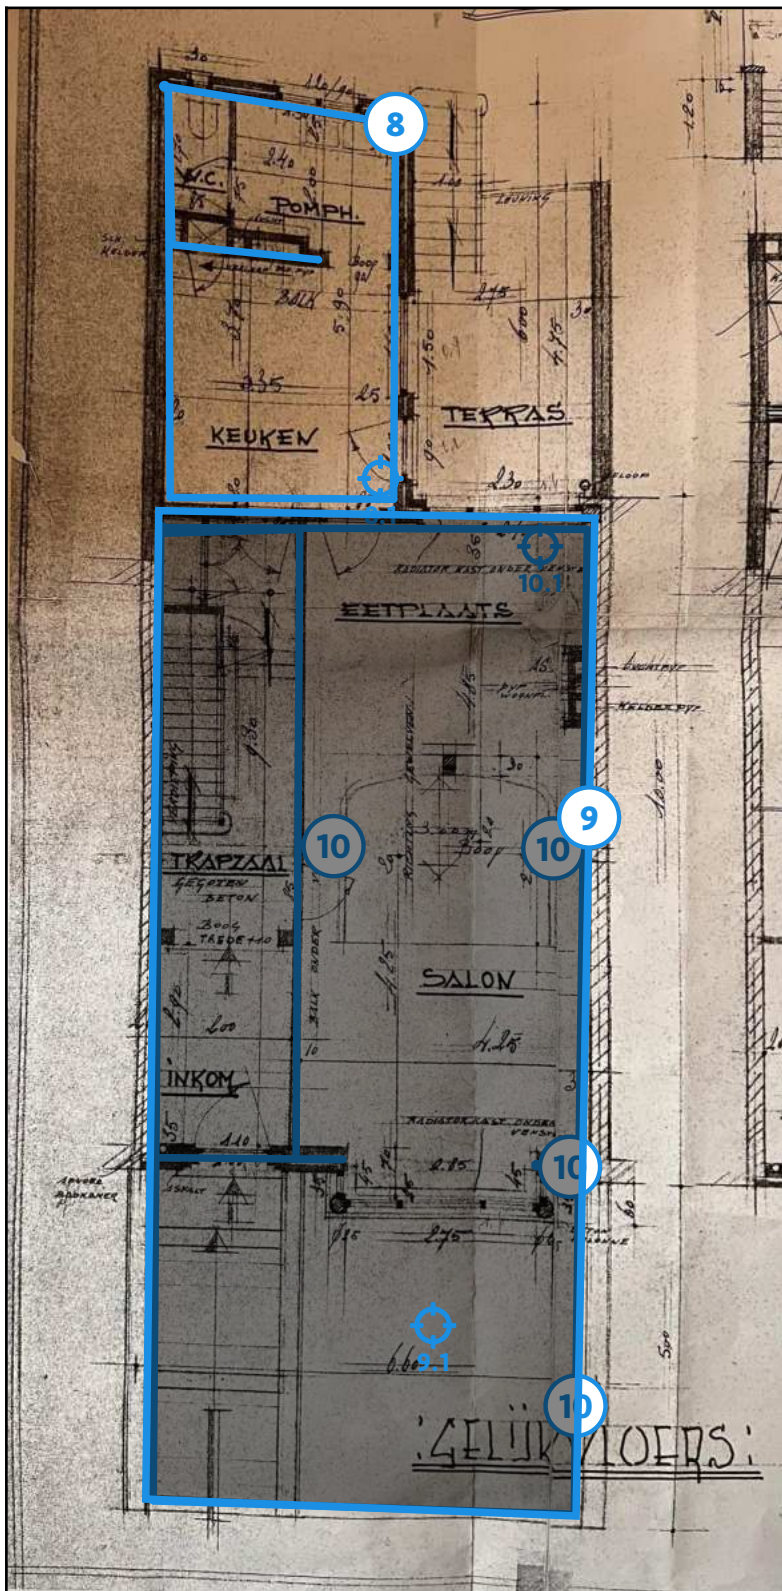
Plan 1.2: GLV

8. 2-pleister wand natte ruimte GLV	Geen asbest	-
8.1 Code: Staal 2	Puntmonster	-
9. 3-pleister plafond GLV droge ruimte	Geen asbest	-
9.1 Code: Staal 3	Puntmonster	-
10. 1- pleister glv wand droge ruimte	Geen asbest	-
10.1 Code: Staal 1	Puntmonster	-

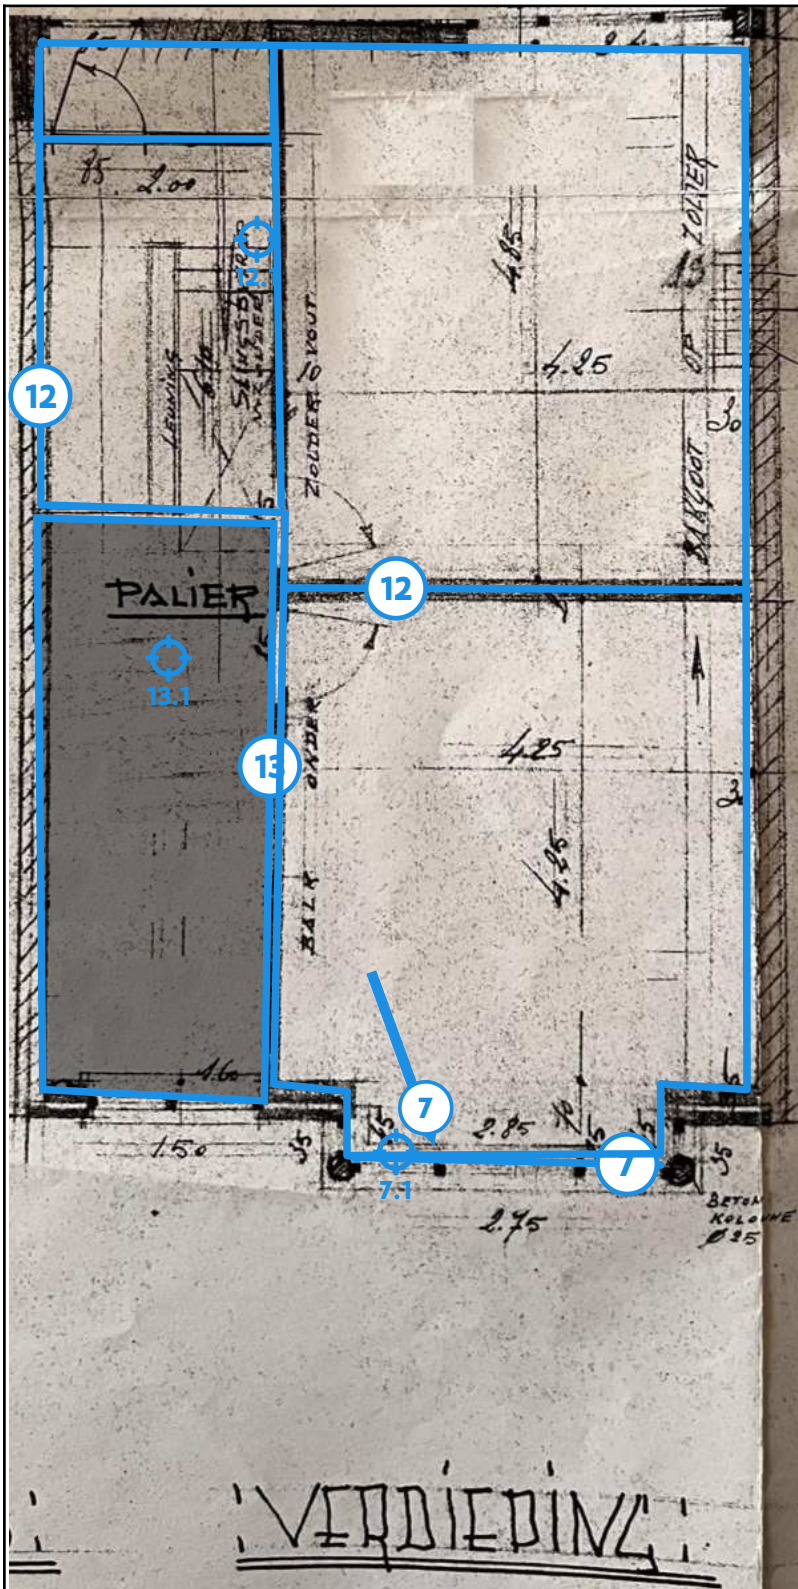
Plan 1.3: Zolder

7. 7-kit ramen	Geen asbest	-
7.1 Code: Staal 7	Puntmonster	-
12. 9-pleister zolder wand	Geen asbest	-
12.1 Code: Staal 9	Puntmonster	-
13. 8-vinyl zolder	Geen asbest	-
13.1 Code: Staal 8	Puntmonster	-

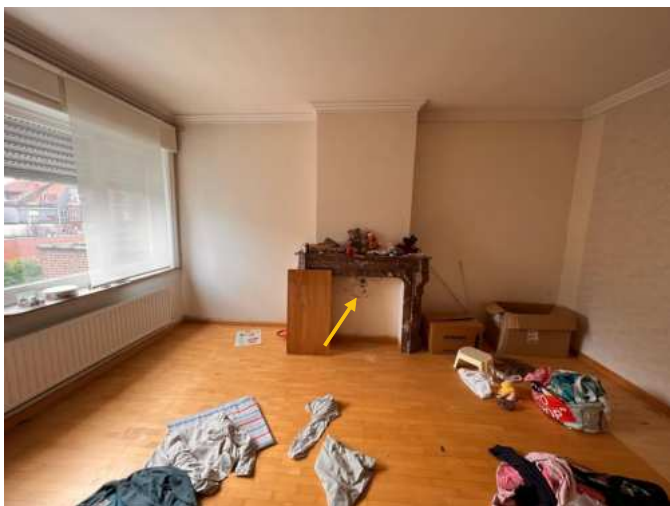
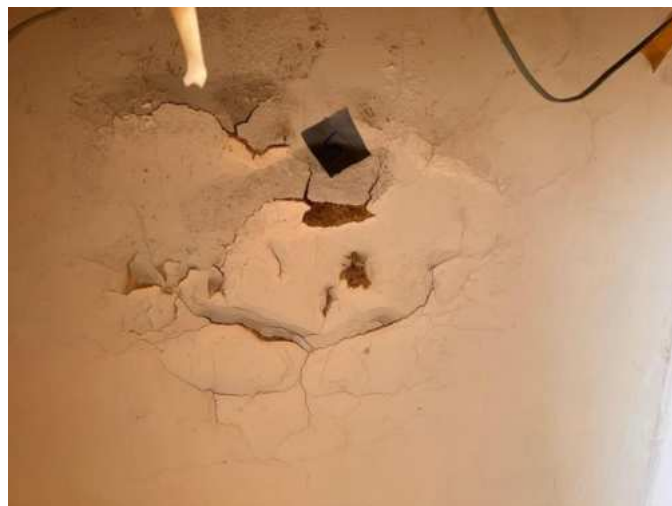
Fiche 6: 5-pleister wand +1 droge ruimte

Geen asbest

Beschrijving	5-pleister wand +1 droge ruimte
Omgeving	Binnen
Primaire drager	Binnenwand
Bindmiddel van materiaal	Gips - kalk

Gebondenheid op basis van bindmiddel	Niet-hechtgebonden
Hoeveelheid (oppervlakte - dikte - aantal)	• 126,00 m ² - 1,00 cm - 1 stuk
Totaal volume	1,26 m ³
Identificatiemethode	Vaststelling met monstername
Destructieve handeling voor identificatie	Ja
Opmerking	Hoeveelheden zijn een inschatting en niet bindend.

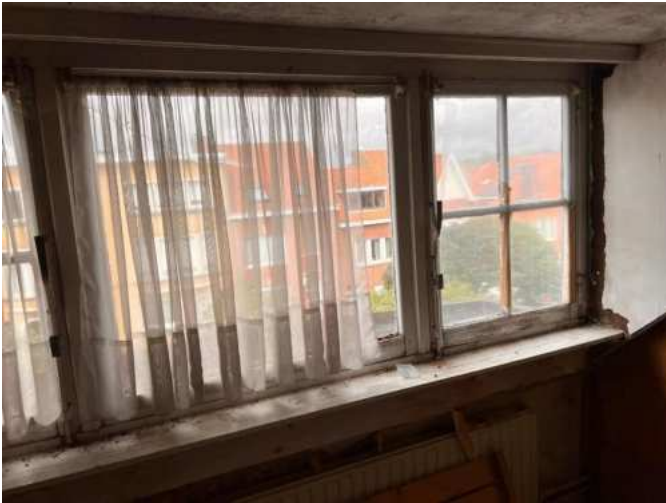
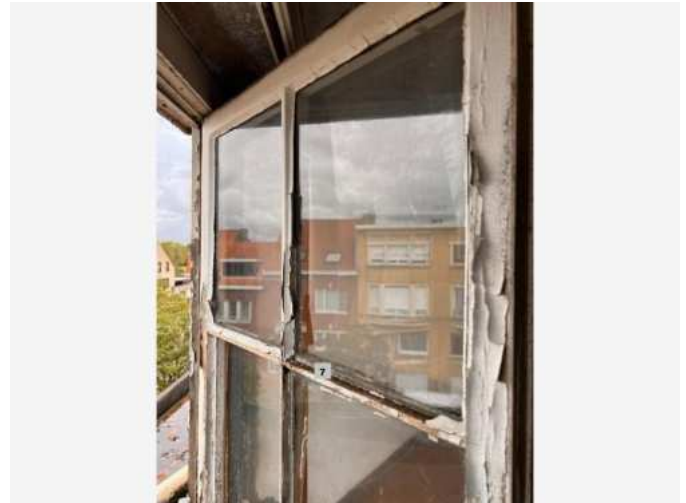
Beschrijving	7-kit ramen
Omgeving	Buiten
Primaire drager	Wandopening verticaal (raam, deur, ...)
Bindmiddel van materiaal	Kunststof of -hars

Gebondenheid op basis van bindmiddel	Hecht
Hoeveelheid (lengte - breedte - dikte - aantal)	<ul style="list-style-type: none">• 16,00 cm - 1,00 cm - 1,00 cm - 1 stuk
Totaal volume	< 0,001 m ³
Identificatiemethode	Vaststelling met monstername
Destructieve handeling voor identificatie	Ja
Opmerking	Hoeveelheden zijn een inschatting en niet bindend.

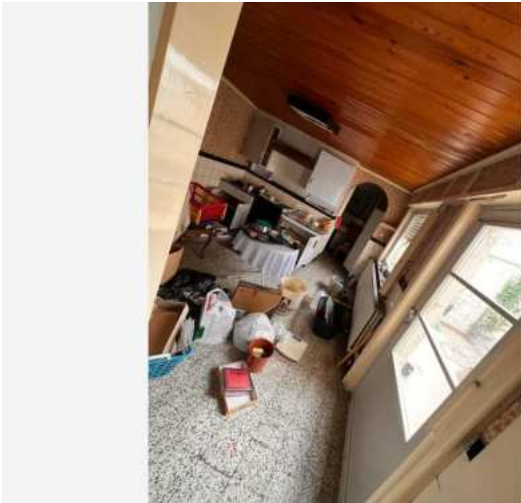
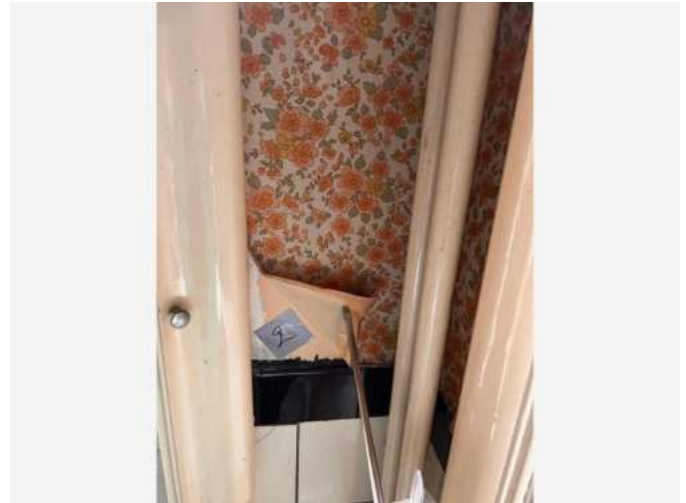
Beschrijving	2-pleister wand natte ruimte GLV
Omgeving	Binnen
Primaire drager	Binnenwand
Bindmiddel van materiaal	Gips - kalk

Gebondenheid op basis van bindmiddel	Niet-hechtgebonden
Hoeveelheid (oppervlakte - dikte - aantal)	• 50,30 m ² - 1,00 cm - 1 stuk
Totaal volume	0,503 m ³
Identificatiemethode	Vaststelling met monstername
Destructieve handeling voor identificatie	Ja
Opmerking	Hoeveelheden zijn een inschatting en niet bindend.

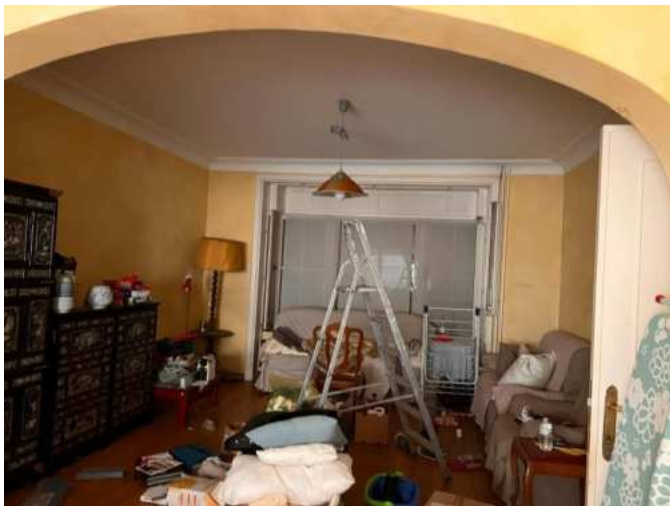
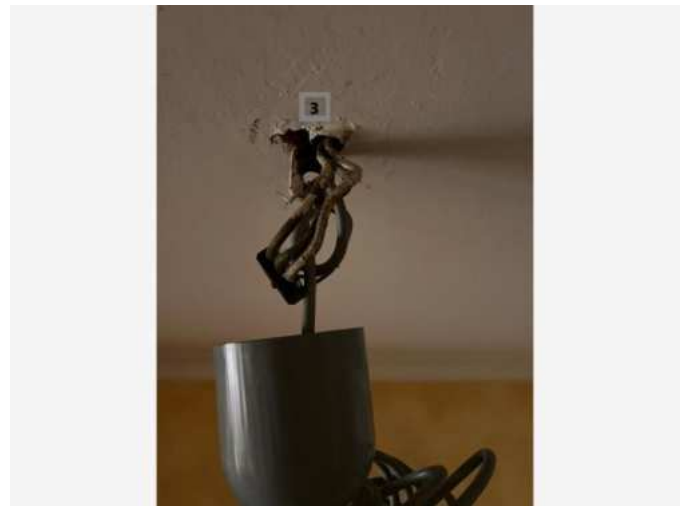
Beschrijving	3-pleister plafond GLV droge ruimte
Omgeving	Binnen
Primaire drager	Plafond
Bindmiddel van materiaal	Gips - kalk

Gebondenheid op basis van bindmiddel	Niet-hechtgebonden
Hoeveelheid (oppervlakte - dikte - aantal)	• 73,50 m ² - 1,00 cm - 1 stuk
Totaal volume	0,735 m ³
Identificatiemethode	Vaststelling met monstername
Destructieve handeling voor identificatie	Ja
Opmerking	Hoeveelheden zijn een inschatting en niet bindend.

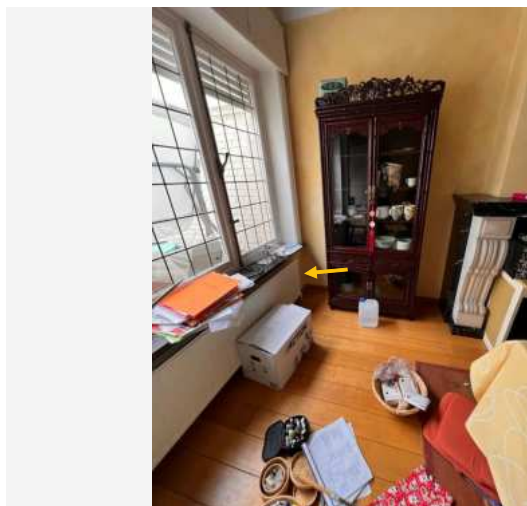
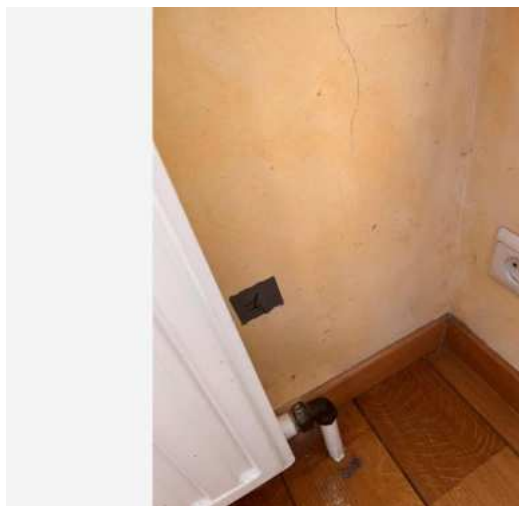
Beschrijving	1- pleister glv wand droge ruimte
Omgeving	Binnen
Primaire drager	Binnenwand
Bindmiddel van materiaal	Gips - kalk

Gebondenheid op basis van bindmiddel	Niet-hechtgebonden
Hoeveelheid (oppervlakte - dikte - aantal)	• 162,00 m ² - 1,00 cm - 1 stuk
Totaal volume	1,62 m ³
Identificatiemethode	Vaststelling met monstername
Destructieve handeling voor identificatie	Ja
Opmerking	Hoeveelheden zijn een inschatting en niet bindend.

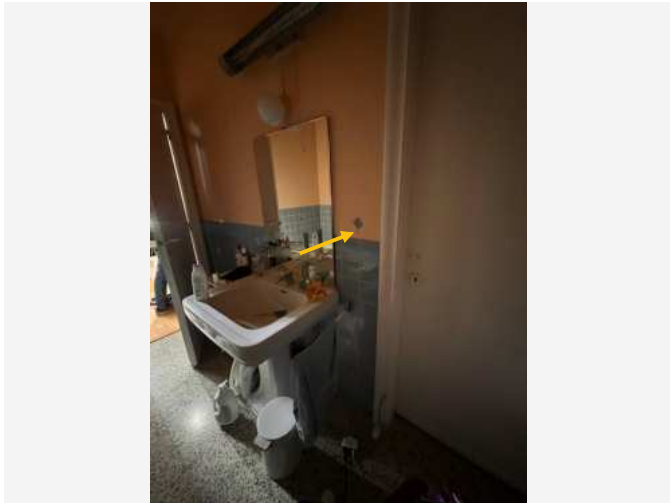
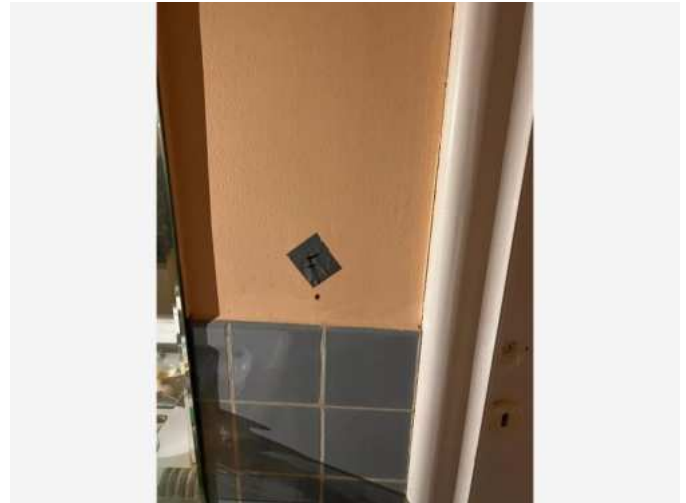
Beschrijving	4-pleister wand +1 natte ruimte
Omgeving	Binnen
Primaire drager	Binnenwand
Bindmiddel van materiaal	Gips - kalk

Gebondenheid op basis van bindmiddel	Niet-hechtgebonden
Hoeveelheid (oppervlakte - dikte - aantal)	• 24,30 m ² - 1,00 cm - 1 stuk
Totaal volume	0,243 m ³
Identificatiemethode	Vaststelling met monstername
Destructieve handeling voor identificatie	Ja
Opmerking	Hoeveelheden zijn een inschatting en niet bindend.

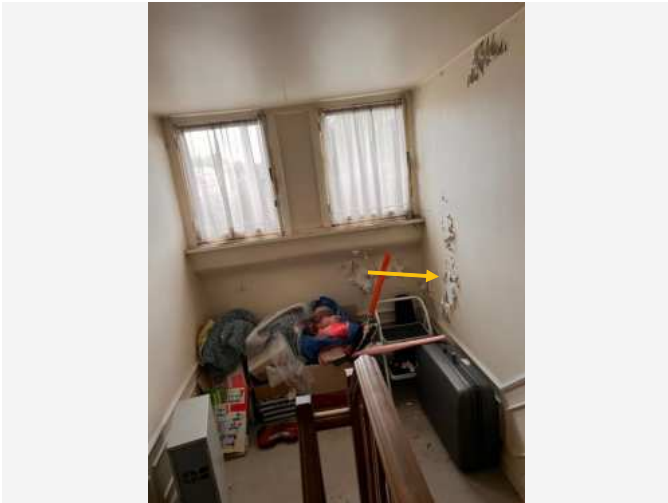
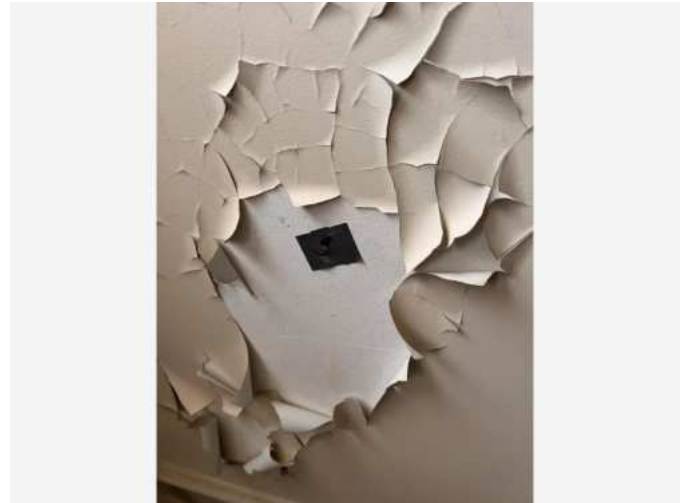
Beschrijving	9-pleister zolder wand
Omgeving	Binnen
Primaire drager	Binnenwand
Bindmiddel van materiaal	Gips - kalk

Gebondenheid op basis van bindmiddel	Niet-hechtgebonden
Hoeveelheid (oppervlakte - dikte - aantal)	• 87,40 m ² - 1,00 cm - 1 stuk
Totaal volume	0,874 m ³
Identificatiemethode	Vaststelling met monstername
Destructieve handeling voor identificatie	Ja
Opmerking	Hoeveelheden zijn een inschatting en niet bindend.

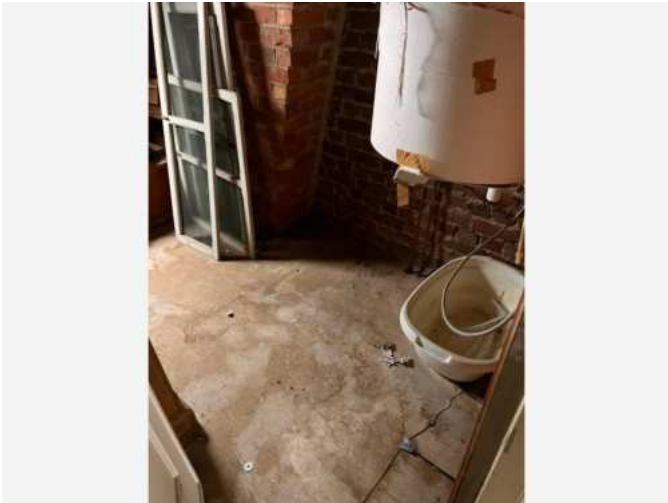
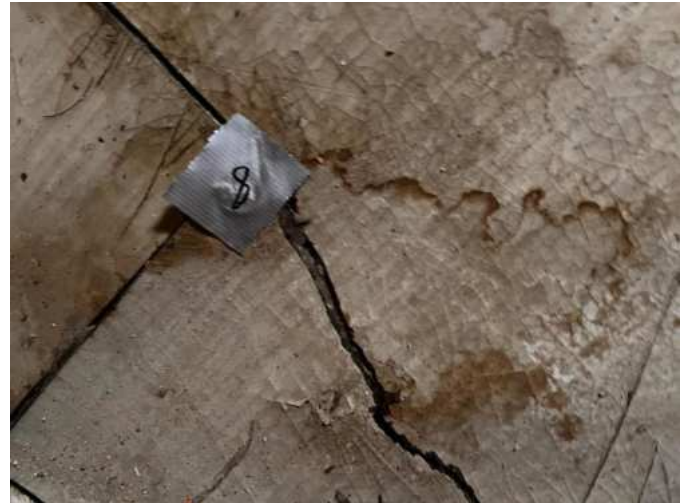
Beschrijving	8-vinyl zolder
Omgeving	Binnen
Primaire drager	Vloer
Bindmiddel van materiaal	Karton - papier - viltachtig

Gebondenheid op basis van bindmiddel	Niet-hechtgebonden
Hoeveelheid (oppervlakte - aantal)	• 8,90 m ² - 1 stuk
Totale oppervlakte	8,90 m ²
Identificatiemethode	Vaststelling met monstername
Destructieve handeling voor identificatie	Ja
Opmerking	Hoeveelheden zijn een inschatting en niet bindend.
