Asbestinventarisatetest

Constant Permekeweg 6, 1861 Meise

Attestnummer : 20240614-000831.000

Zone 1: Bijgebouw

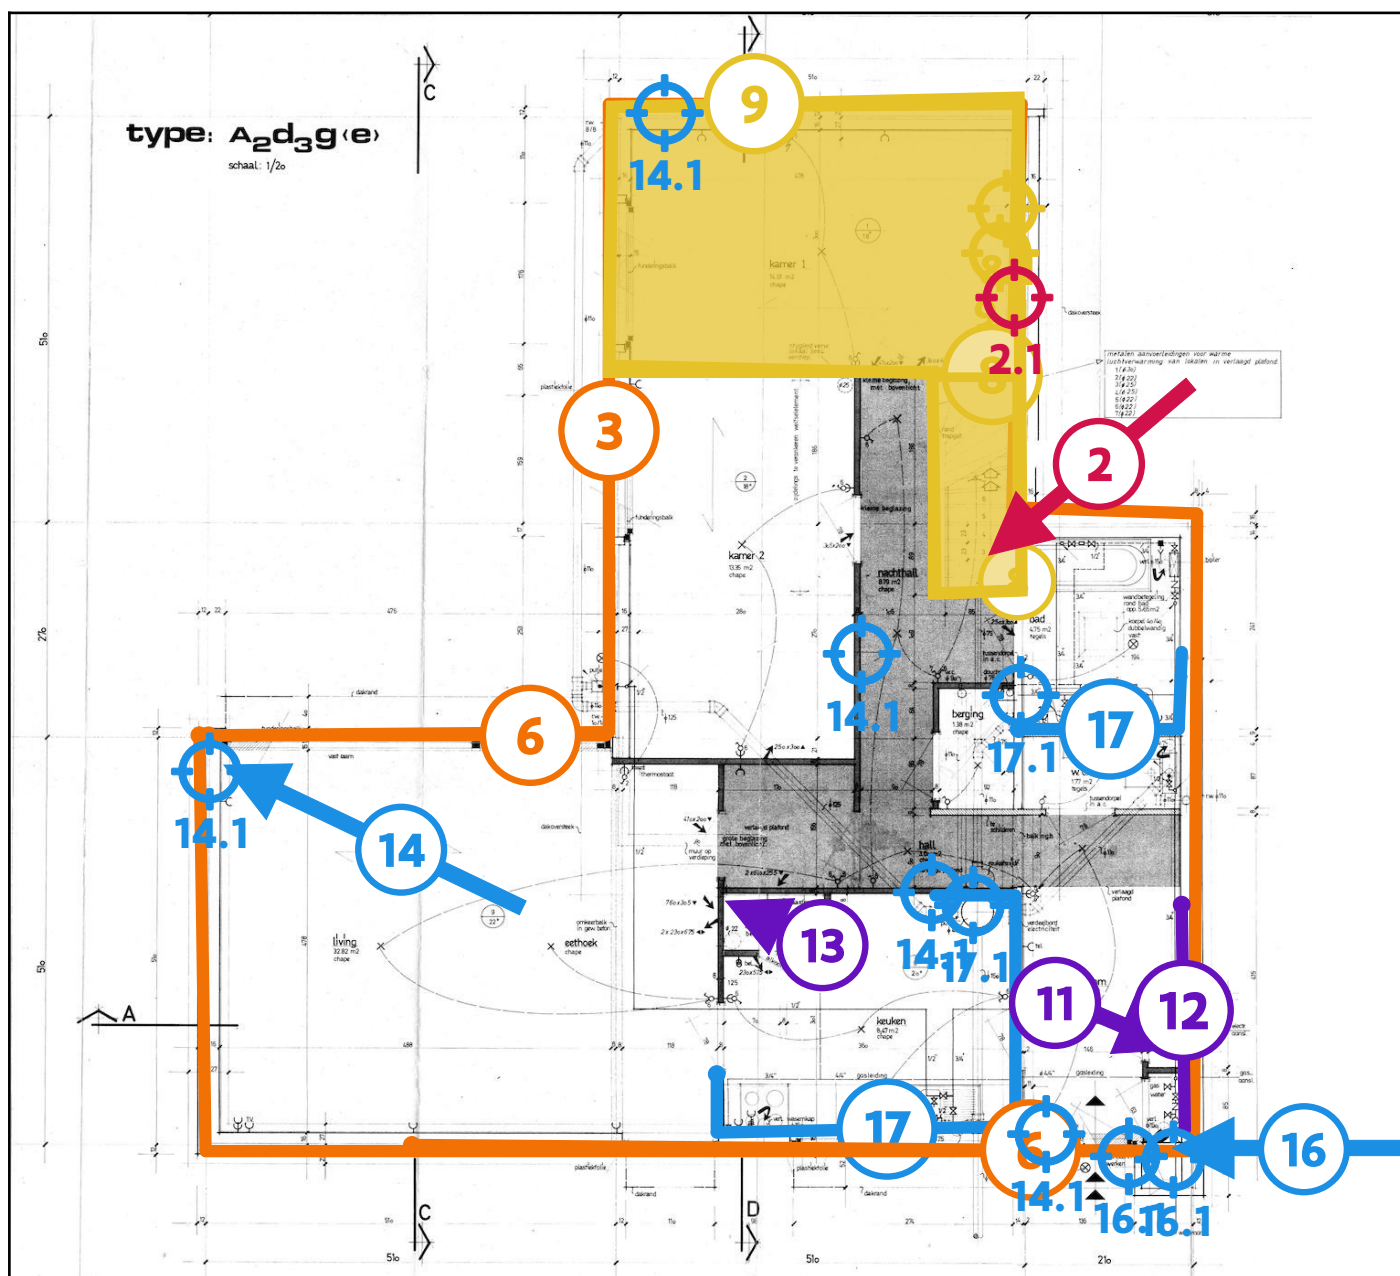
Plan 1.1: Gelijkvloers

Beschrijving	Type	Actie
2. reeds verwijderde floorflex vinyltegels onder trap	Asbestmateriaal	Dringend verwijderen
2.1 Code: 20191168-32-15_003tris	Puntmonster	-
3. dakrandafwerking	Asbestmateriaal	Verwijderen

6. beplating boven schrijnwerk	Asbestmateriaal	Verwijderen
8. Floorflex vinyltegels vloerbedekking	Asbestmateriaal	Zorgvuldig beheren
8.1 Code: 20191168-32-15_003	Puntmonster	-
9. zwarte lijm	Asbestmateriaal	Zorgvuldig beheren
9.1 Code: 20191168-32-15_003bis	Puntmonster	-
11. bakkeliet tellerkasten van nutsmaatschappij	Advies	-
12. tegelbezetting tellerlokalen	Advies	-
13. boiler vaillant	Advies	-
14. Pleisterwerk muren	Geen asbest	-
14.1 Code: 20191168-32-15_002	Mengmonster	-
16. mastiek gevelpanelen en schrijnwerk/gevel	Geen asbest	-
16.1 Code: 20191168-32-15_004	Puntmonster	-
17. Tegellijm keuken en badkamer	Geen asbest	-
17.1 Code: 20191168-32-15_001	Mengmonster	-

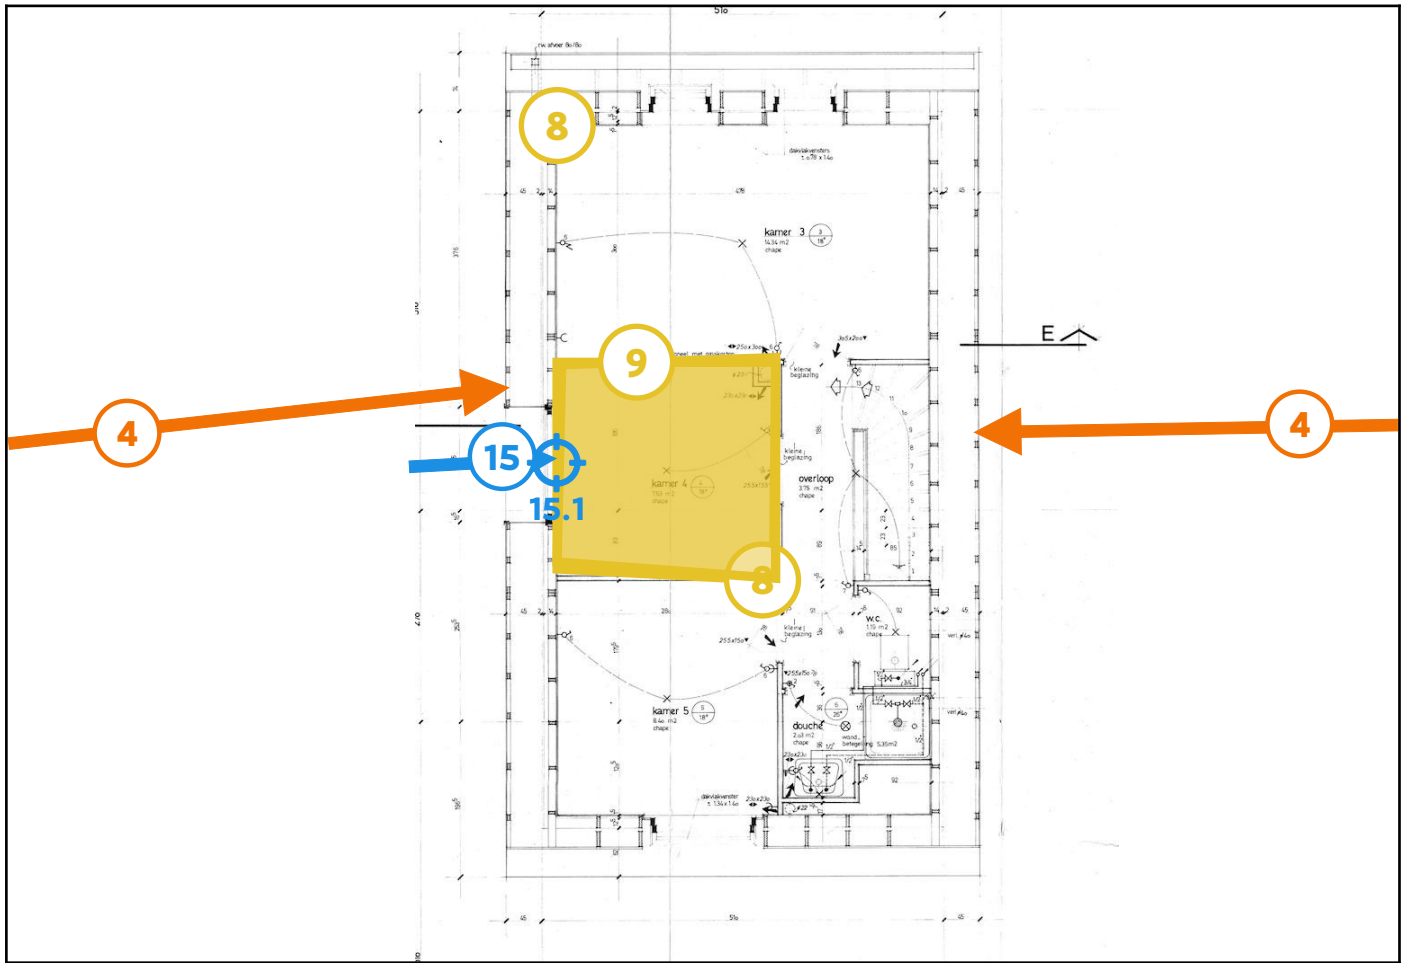
Plan 1.2: Niveau 1

Beschrijving	Type	Actie
4. Gevelleien	Asbestmateriaal	Verwijderen
8. Floorflex vinyltegels vloerbedekking	Asbestmateriaal	Zorgvuldig beheren
9. zwarte lijm	Asbestmateriaal	Zorgvuldig beheren
15. mastiek glas kader +1	Geen asbest	-
15.1 Code: 20191168-32-15_005	Puntmonster	-

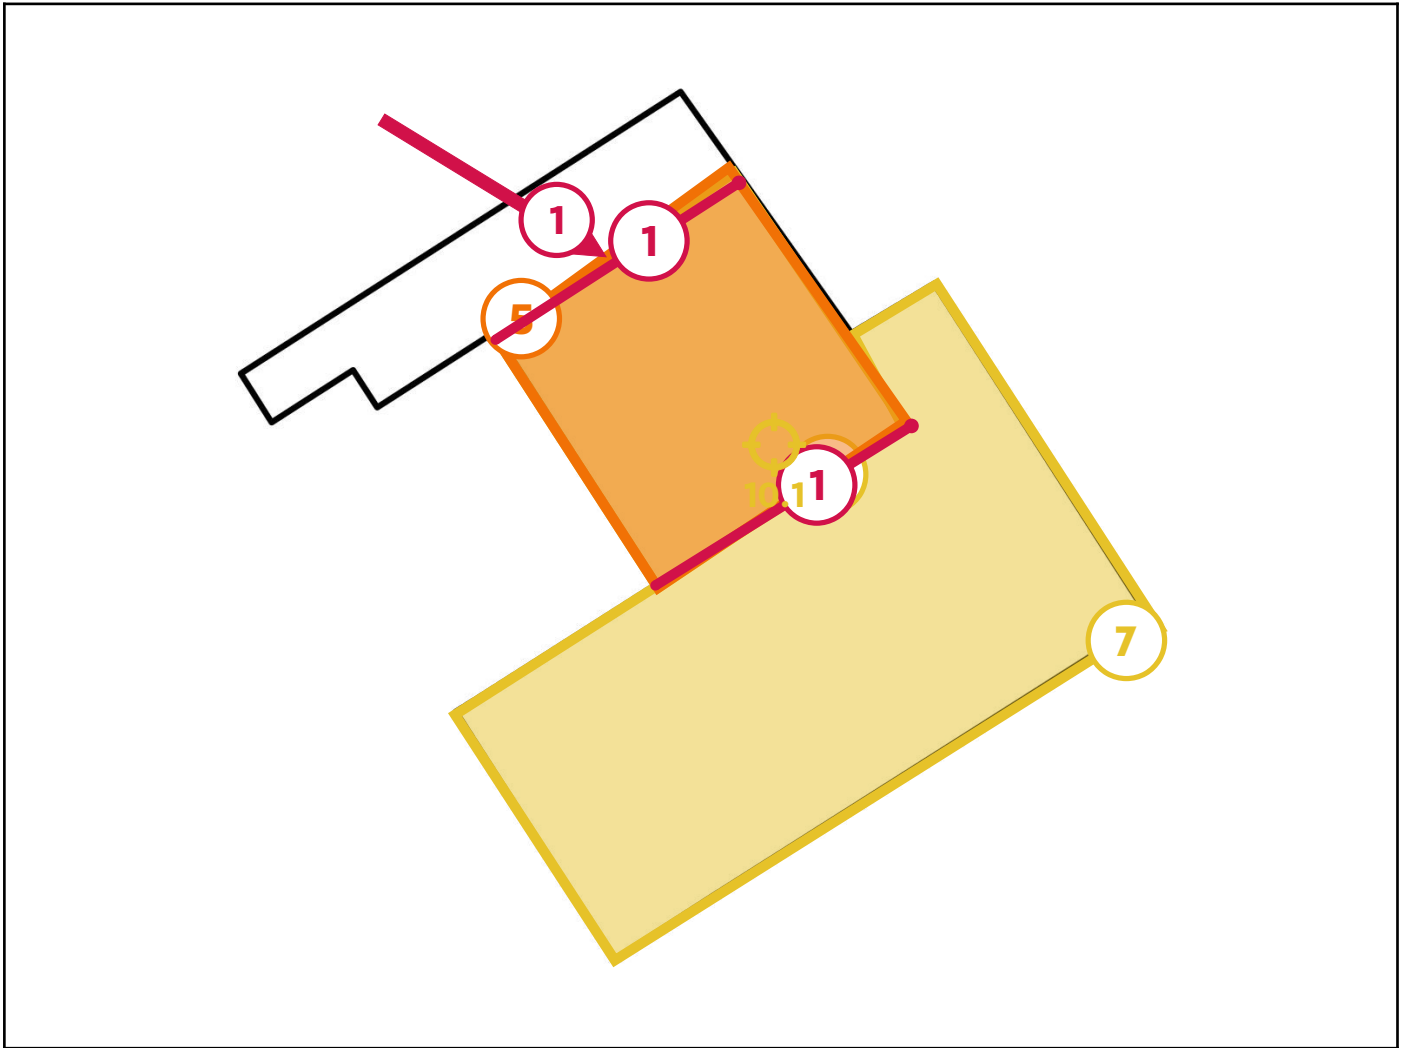
Plan 1.3: Zolder en dak

Beschrijving	Type	Actie
1. Slab in dakgoot	Asbestmateriaal	Dringend verwijderen
5. dakleien	Asbestmateriaal	Verwijderen
7. Roofing	Asbestmateriaal	Zorgvuldig beheren
10. onderdak	Asbestmateriaal	Zorgvuldig beheren
10.1 Code: 20191168-32-15_006	Puntmonster	-
