# Asbestinventarisatattest

Magerhoek 28, 9070 Destelbergen

Attestnummer : 20260917-000183.000

**Asbestveilig** (maar niet asbestvrij)

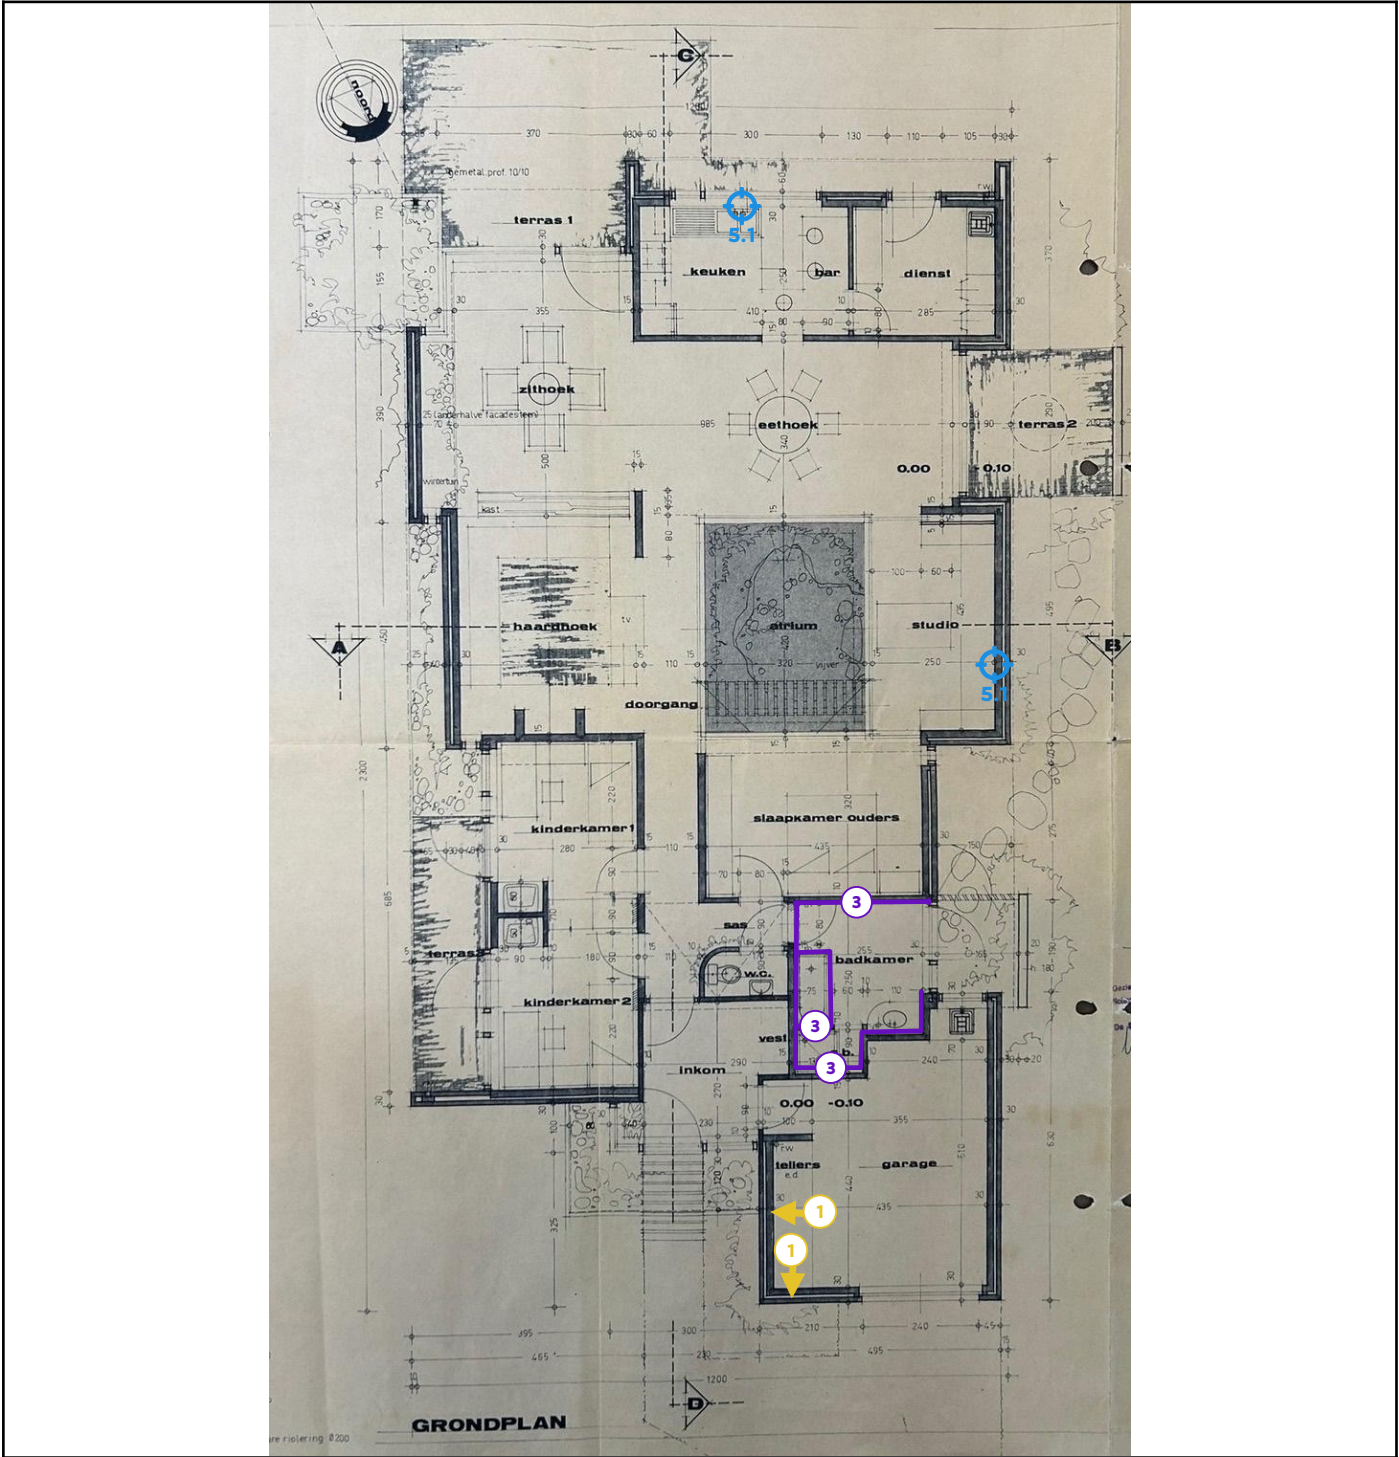
# Plan 1.1: Woongedeelte: GV

| 5.1 Code: 1) Pleisterwerk muur | Mengmonster | - |

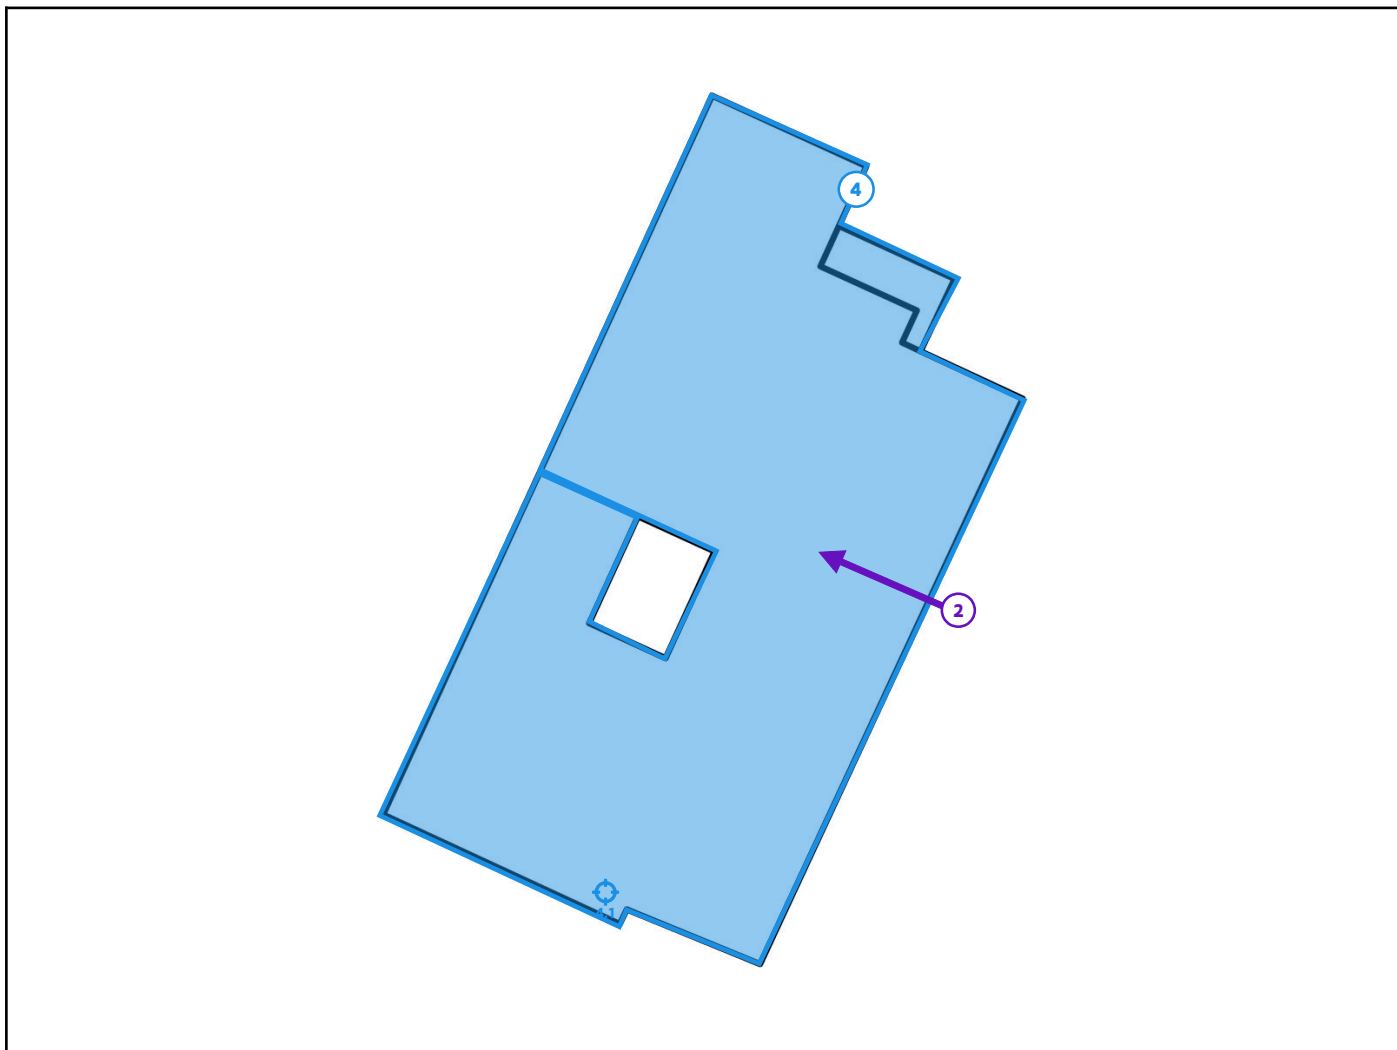
## Plan 1.2: Woongedeelte: dakenplan

| Beschrijving | Type | Actie |
|---|---|---|
| 4.1 Code: 2) Roofing plat dak | Puntmonster | - |
