Asbestinventarisatetest

Vindictivelaan 33, 8400 Oostende
Gemeenschappelijke delen

Attestnummer : 20240318-000088.000

Uitgegeven op : 18.03.2024

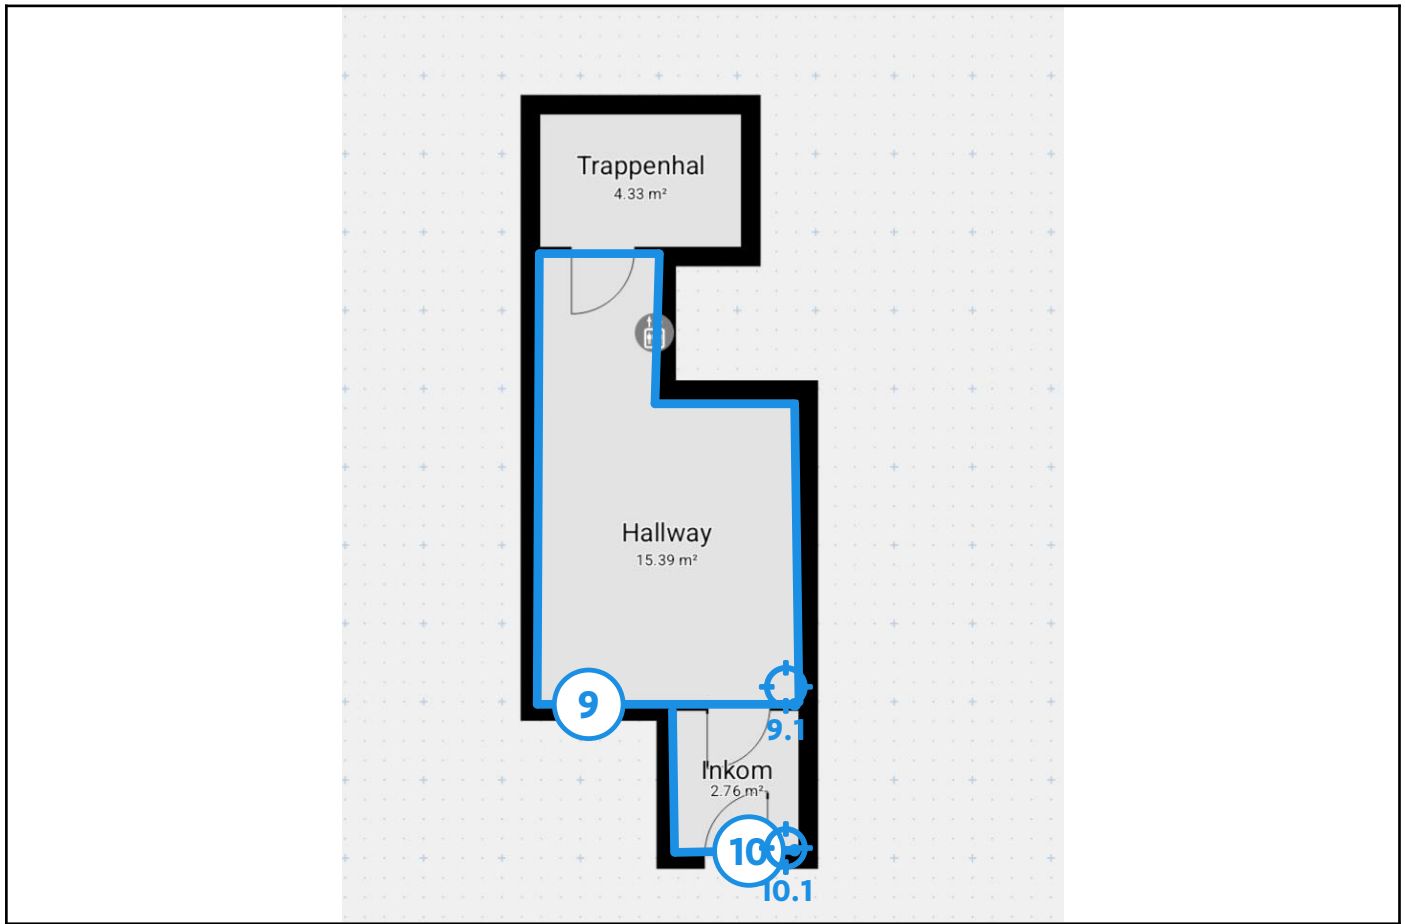
Plan 1.1: Muurpleister inkom gelijkvloers + sas

Beschrijving	Type	Actie
9. Muurpleister inkom gelijkvloers	Geen asbest	-
9.1 Code: Muurpleister inkom gelijkvloers	Puntmonster	-
10. Muurpleister inkom sas	Geen asbest	-
10.1 Code: Muurpleister inkom sas	Puntmonster	-

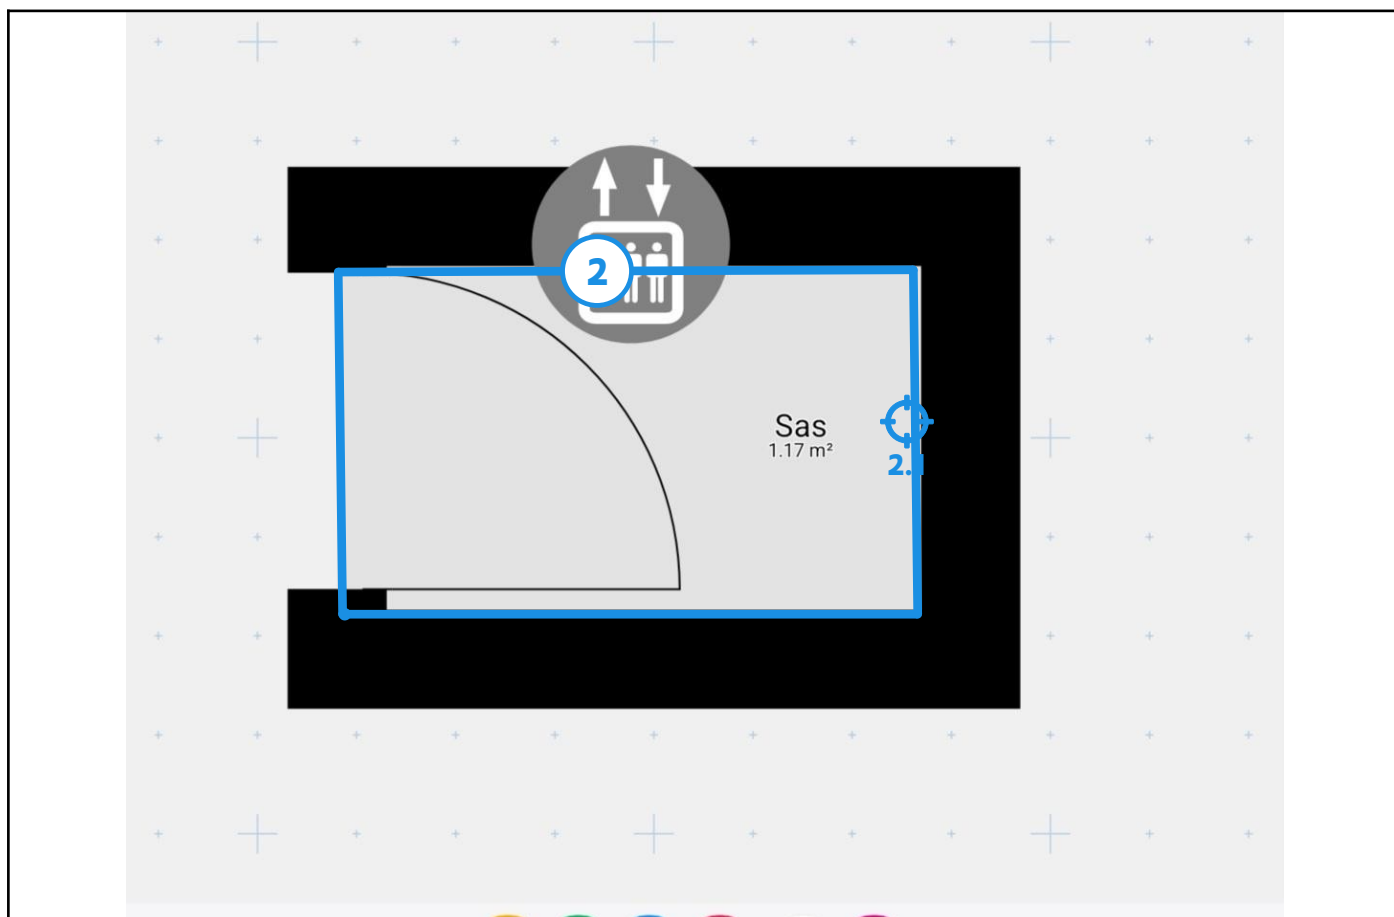
Plan 1.2: Muurpleister sas 1e-6e verdiep

Beschrijving	Type	Actie
2. Muurpleister sas 1e-6e verdiep	Geen asbest	-
2.1 Code: Muurpleister sas 1e-6e verdiep	Puntmonster	-

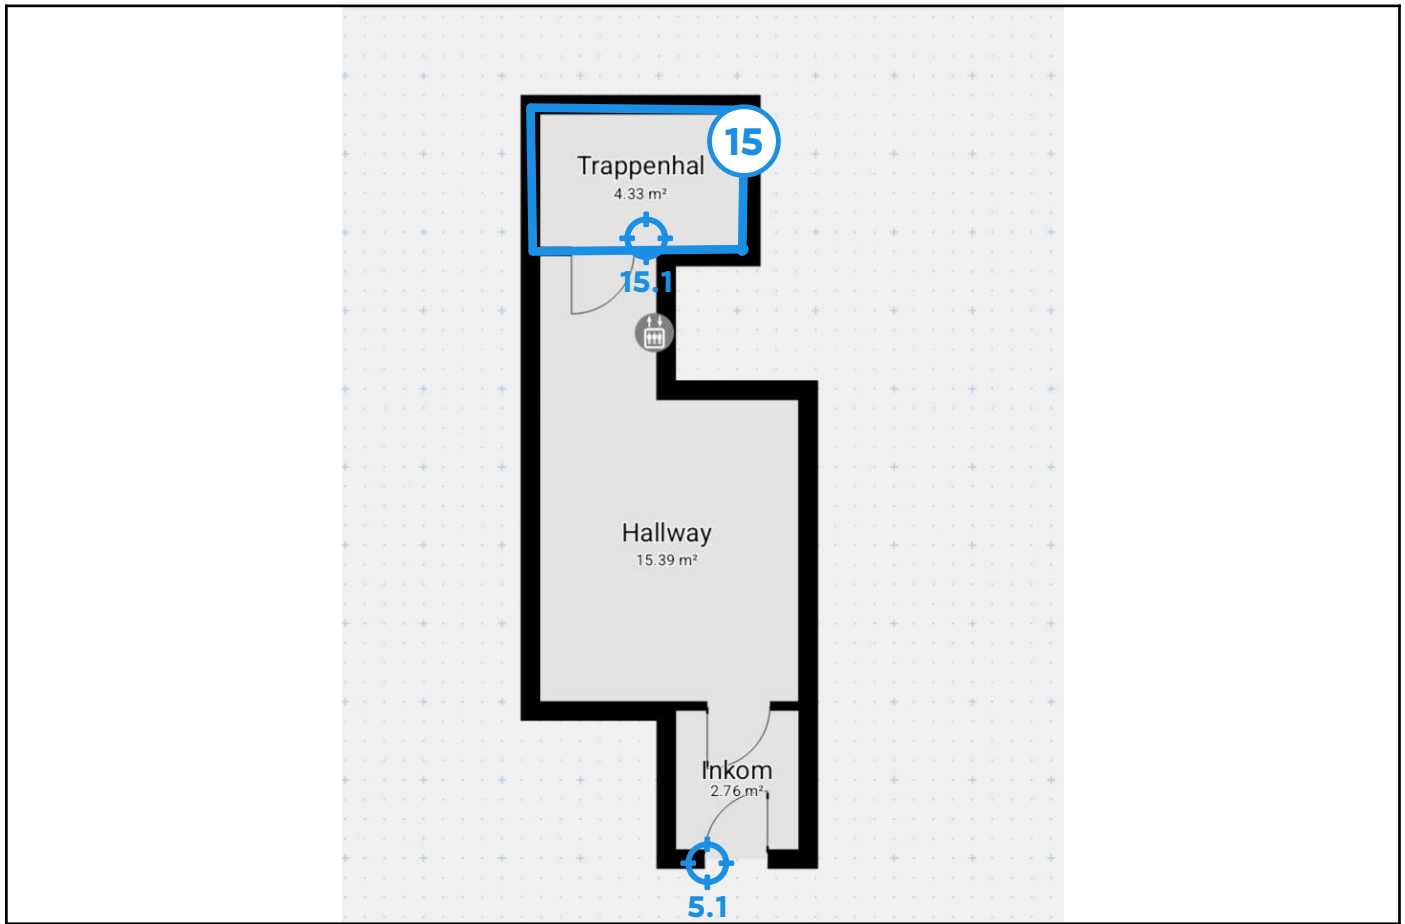
Plan 1.3: Muurpleister trappenhall 0-3e verdiep + mastiek

Beschrijving	Type	Actie
5. Mastiek voegen	Geen asbest	-
5.1 Code: Mastiek voegen	Puntmonster	-
15. Muurpleister trappenhall 0-3e verdiep	Geen asbest	-
15.1 Code: Muurpleister trappenhall 0-3e verdiep	Mengmonster	-

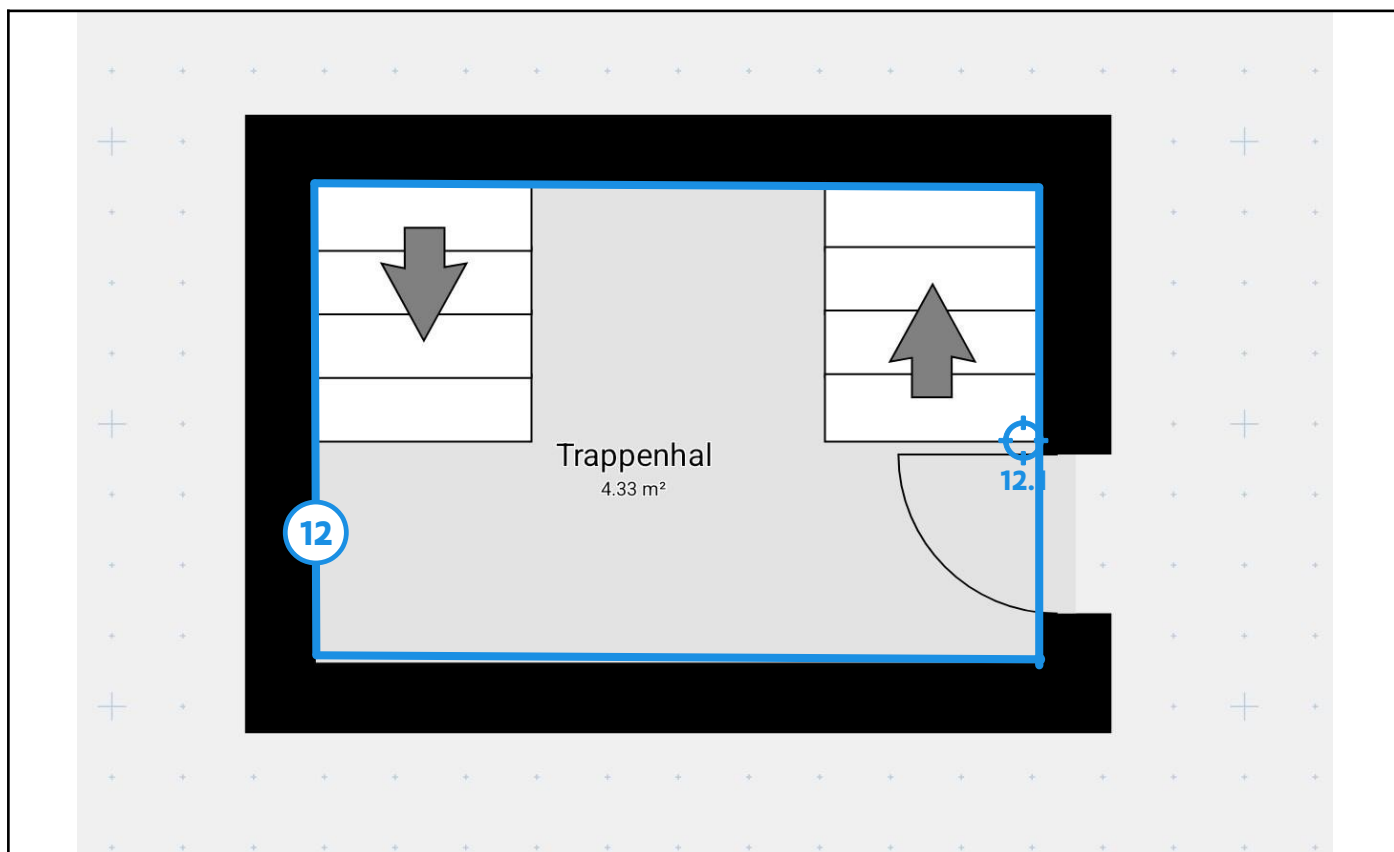
Plan 1.4: Muurpleister trappenhal 4e-6e verdiep

Beschrijving	Type	Actie
12. Muurpleister trappenhal 4-6e verdiep	Geen asbest	-
12.1 Code: Muurpleister trappenhal 4-6e verdiep	Mengmonster	-

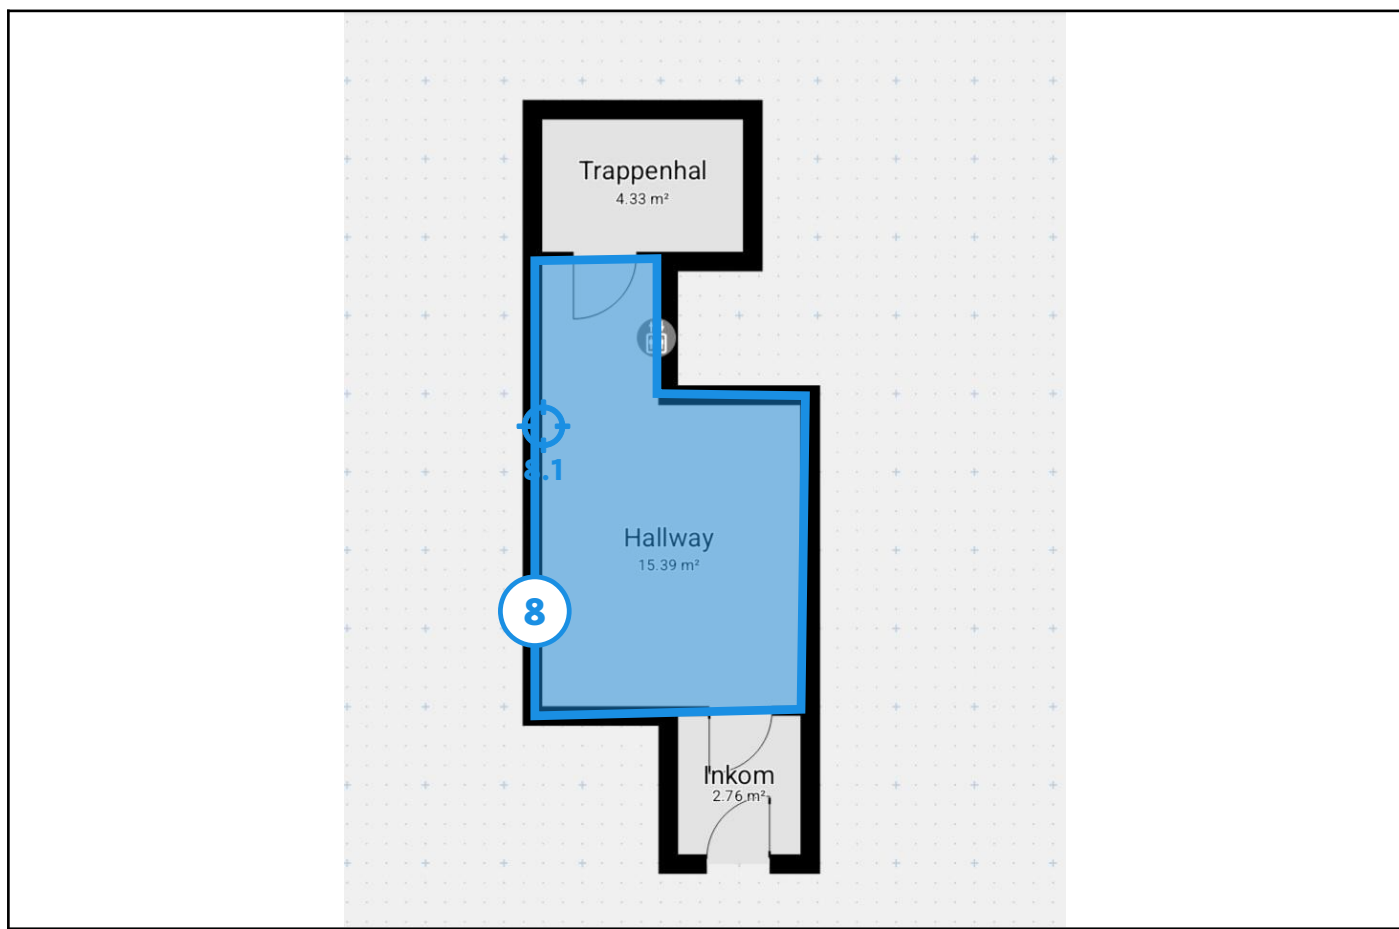
Plan 1.5: Plafondpleister inkom gelijkvloers

Beschrijving	Type	Actie
8. Plafondpleister inkom gelijkvloers	Geen asbest	-
8.1 Code: Plafondpleister inkom gelijkvloers	Puntmonster	-

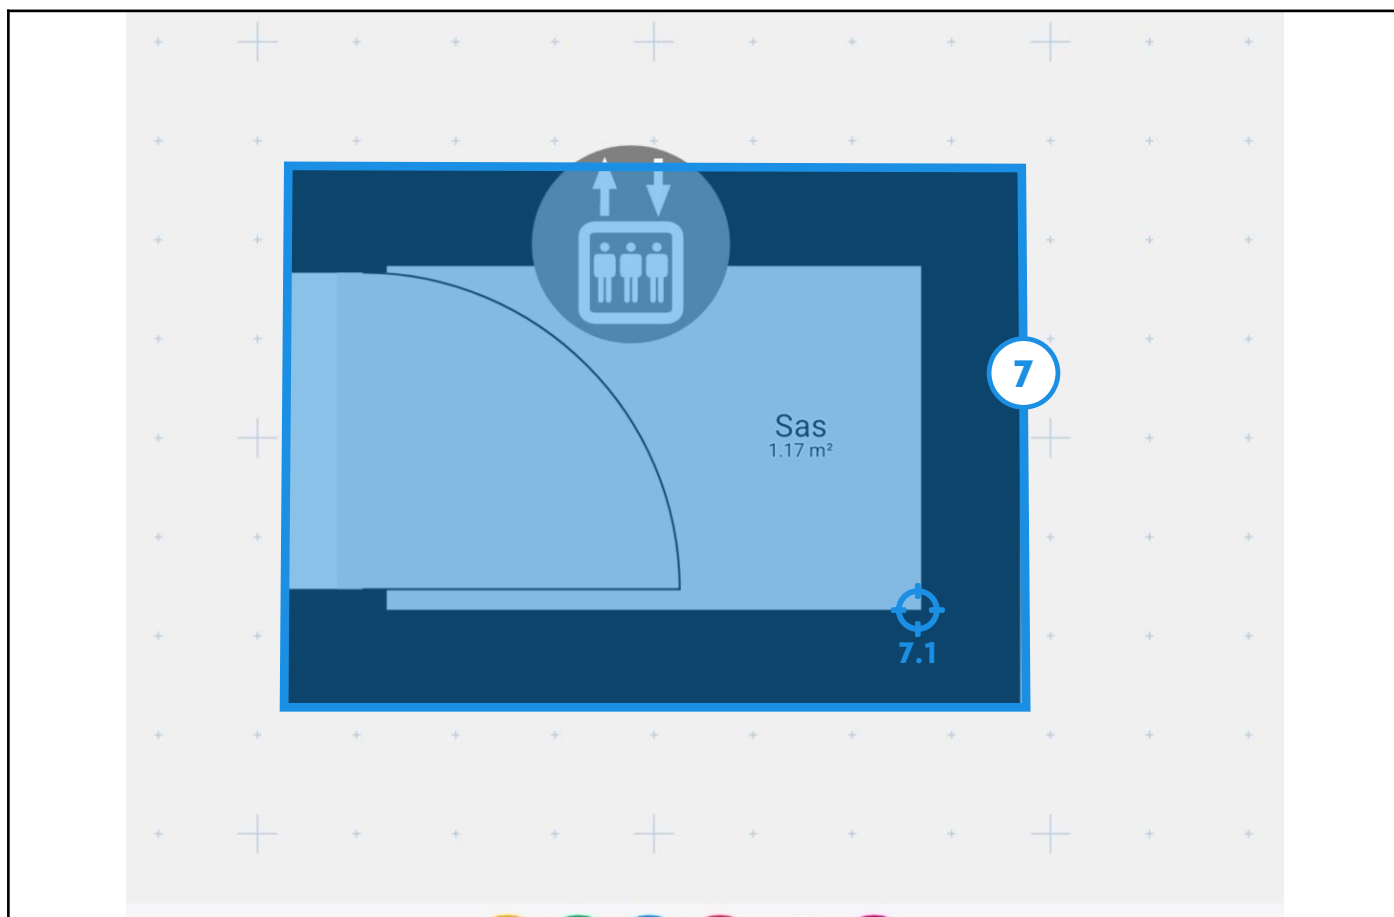
Plan 1.6: Plafondpleister sas 1e-6e verdiep

Beschrijving	Type	Actie
7. Plafondpleister sas 1e-6e verdiep	Geen asbest	-
7.1 Code: Plafondpleister sas 1e-6e verdiep	Puntmonster	-

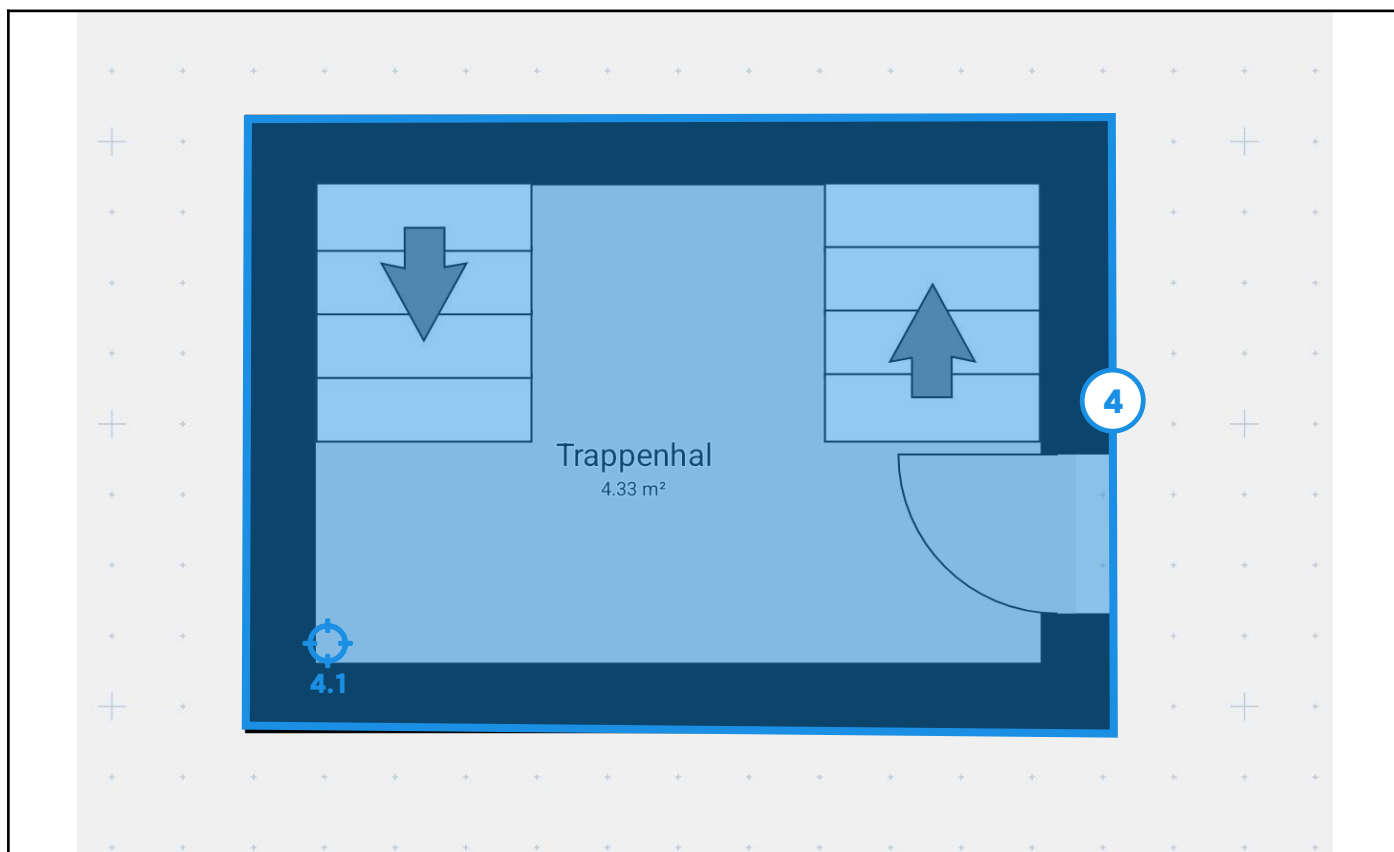
Plan 1.7: Plafondpleister trappenhal 0-3e verdiep

Beschrijving	Type	Actie
4. Plafondpleister trappenhal 0-3e verdiep	Geen asbest	-
4.1 Code: Plafondpleister trappenhal 0-3e verdiep	Mengmonster	-

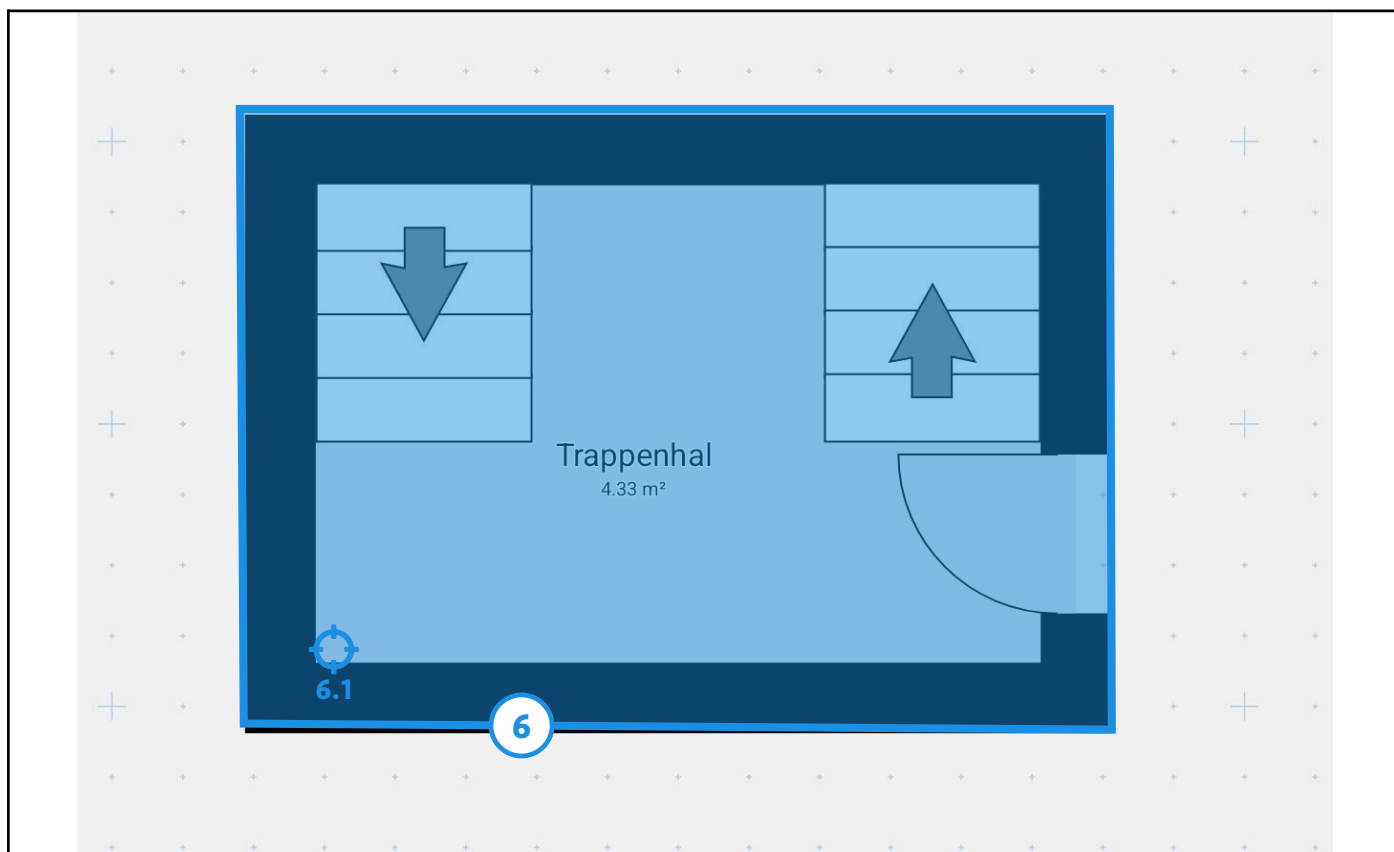
Plan 1.8: Plafondpleister trappenhal 4e-6e verdiep

Beschrijving	Type	Actie
6. Plafondpleister trappenhal 4-6e verdiep	Geen asbest	-
6.1 Code: Plafondpleister trappenhal 4-6e verdiep	Mengmonster	-

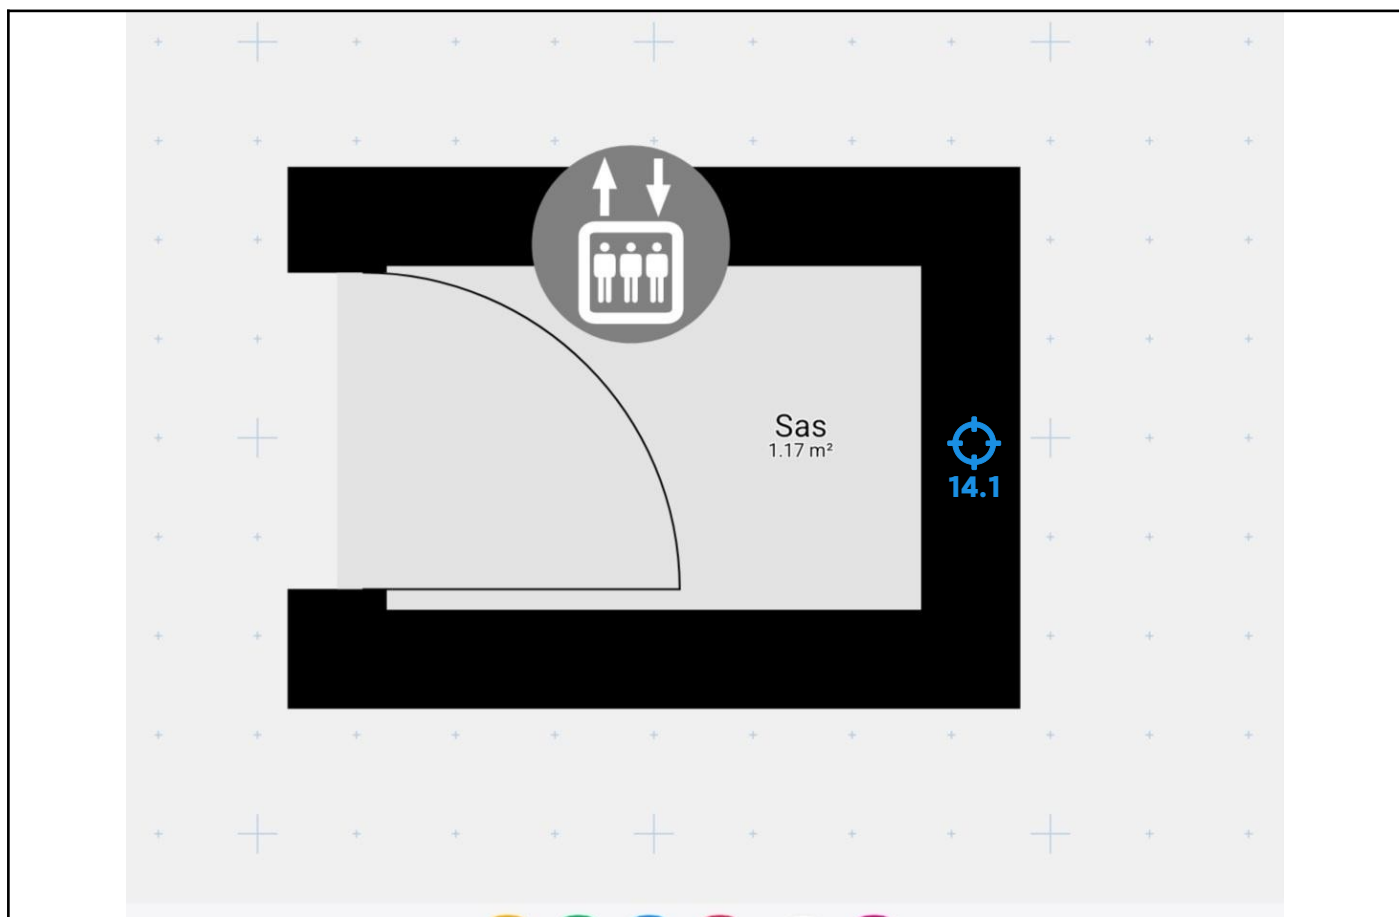
Plan 1.9: Dichting buis

Beschrijving	Type	Actie
14. Dichting buis	Geen asbest	-
14.1 Code: Dichting buis	Puntmonster	-

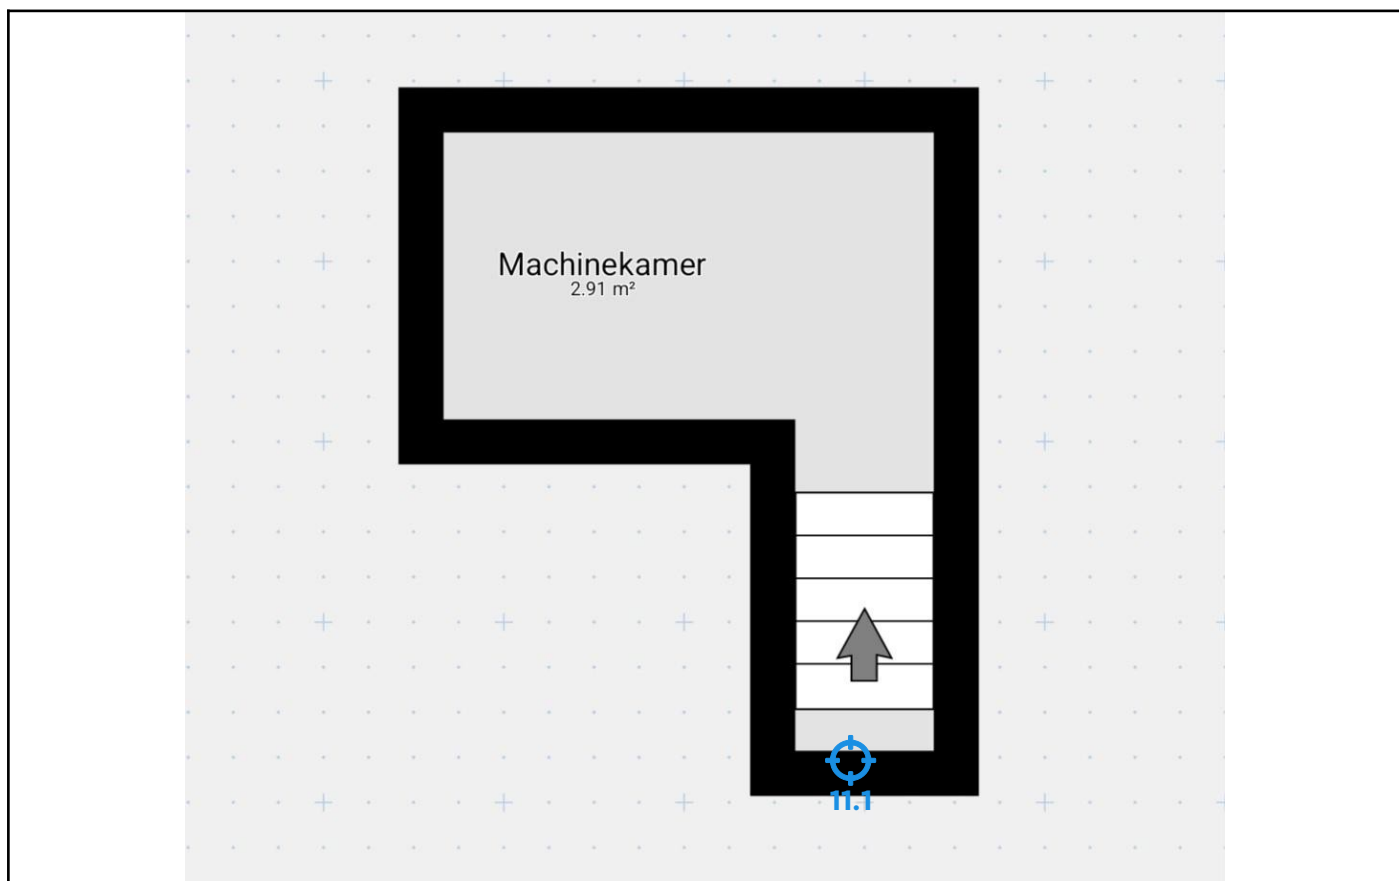
Plan 1.10: Onderdak

Beschrijving	Type	Actie
11. Onderdak zolder	Geen asbest	-
11.1 Code: Onderdak zolder	Puntmonster	-

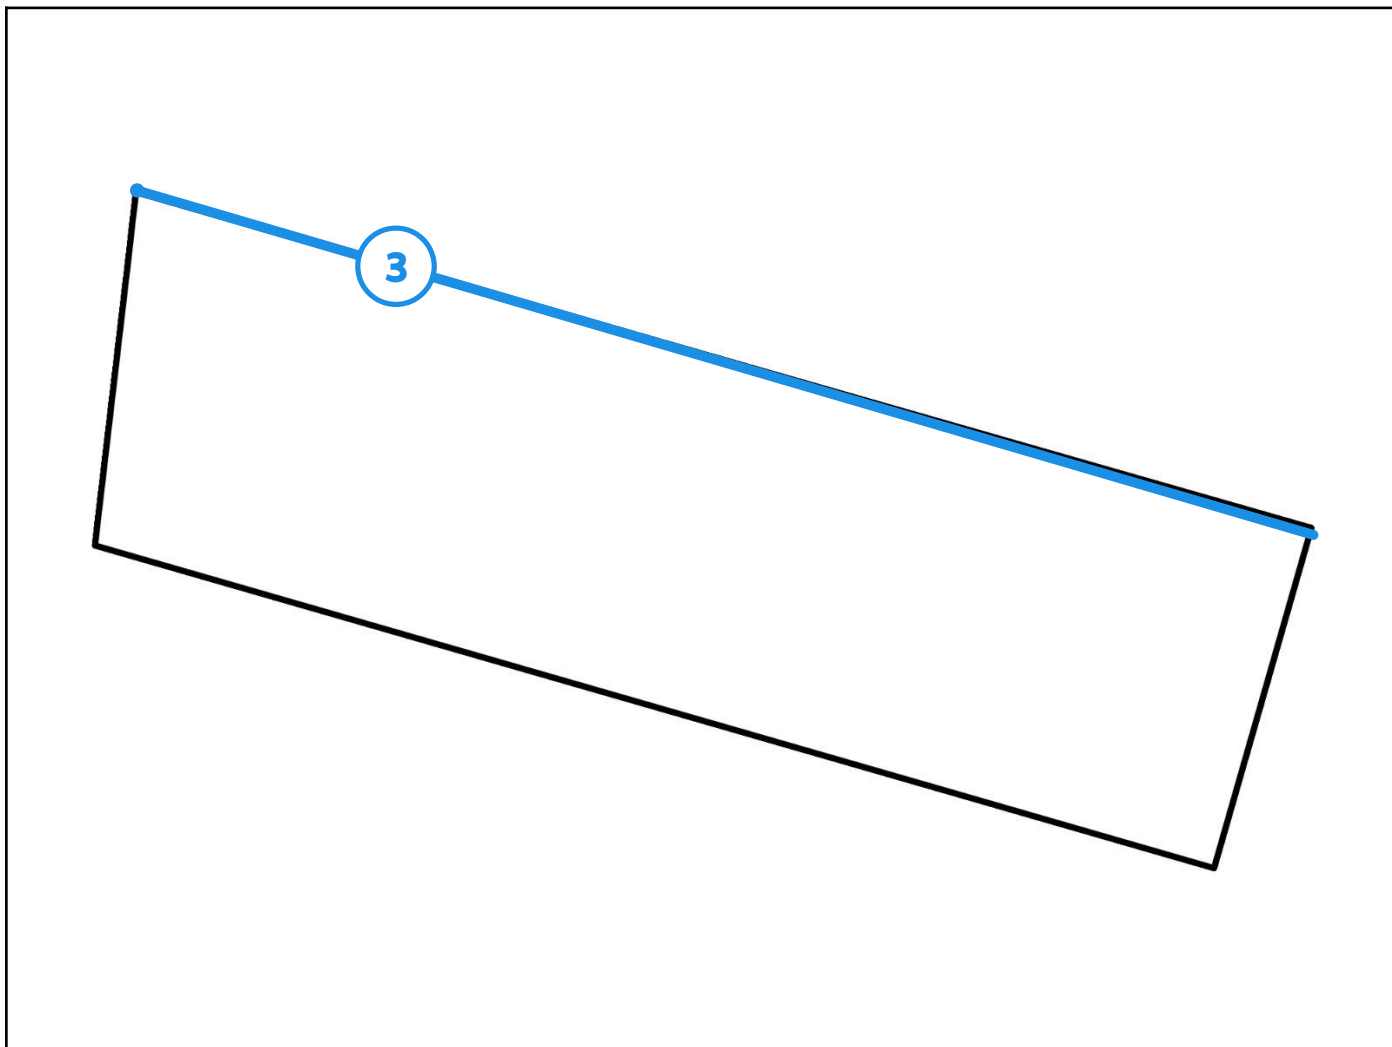
Plan 1.11: Leien zijgevel

Beschrijving	Type	Actie
3. Leien zijgevel	Geen asbest	-

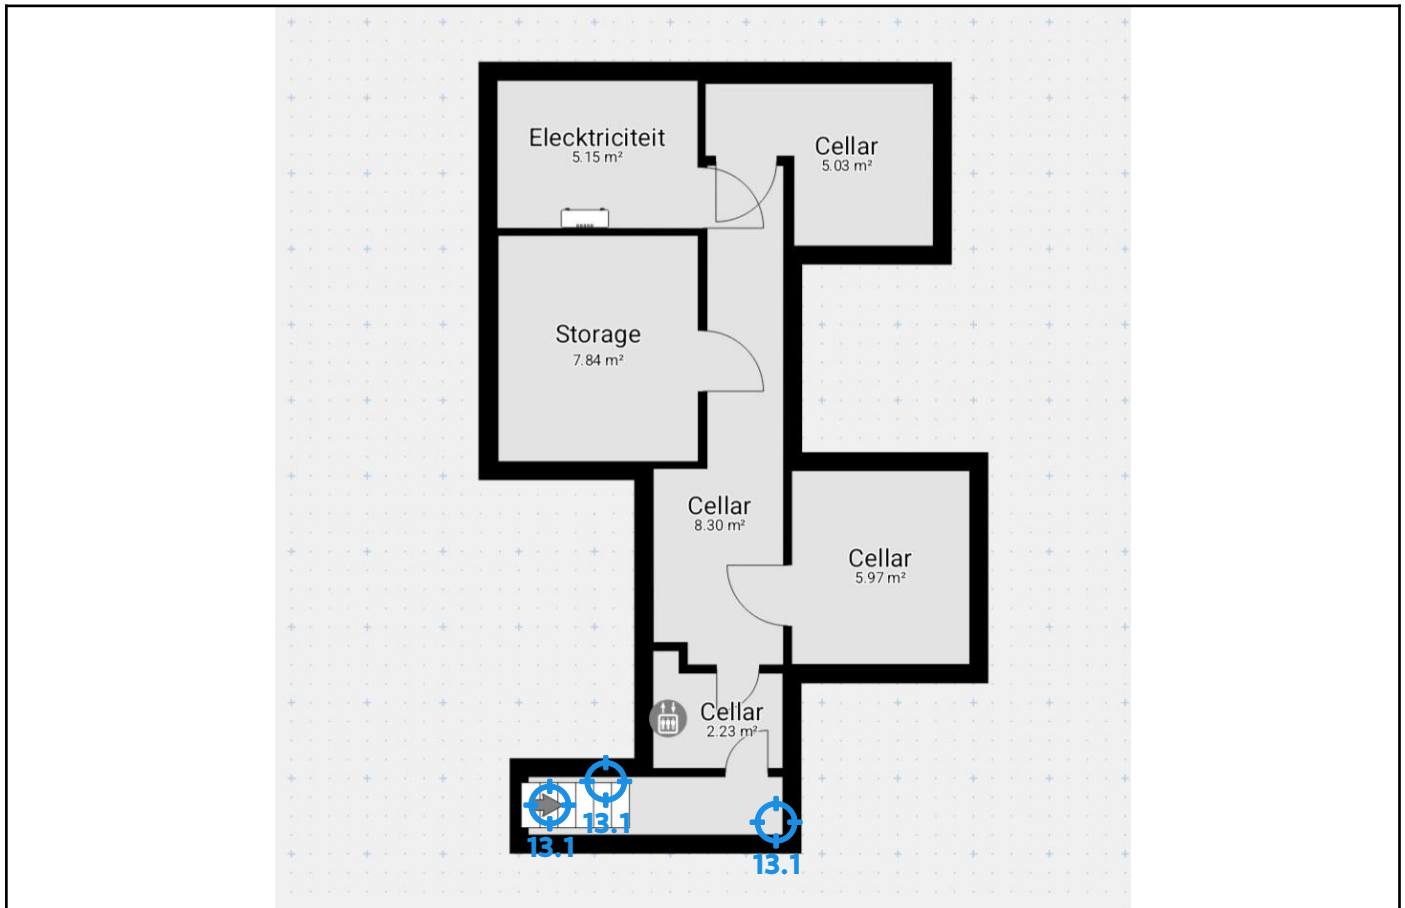
Plan 1.12: Pleister muur-plafond-trap

Beschrijving	Type	Actie
13. Pleister Muur-Plafond-Trap	Geen asbest	-
13.1 Code: Pleister Muur-Plafond-Trap	Mengmonster	-
