# Asbestinventarisatetest

Albert I-Promenade 15/0301, 8400 Oostende

Attestnummer : **20241020-000001.000**

Uitgegeven op : **20.10.2024**

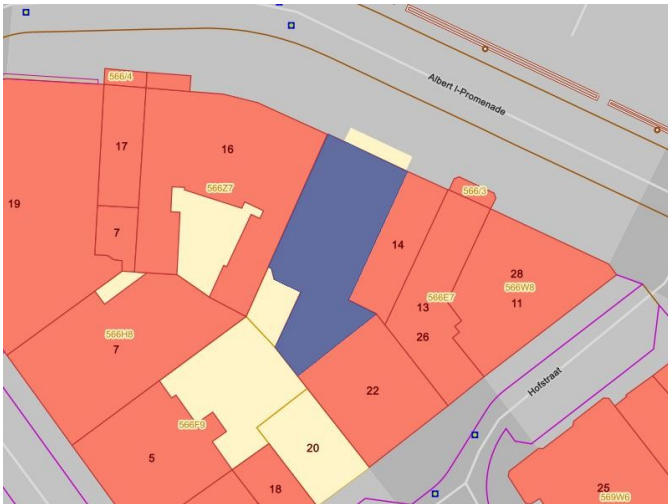
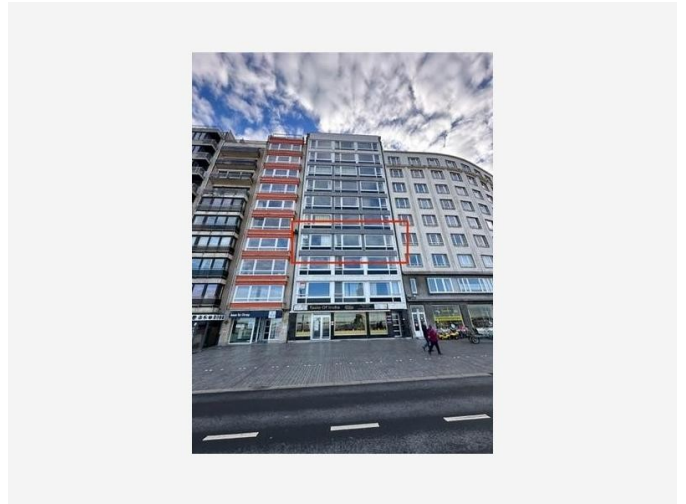
# Zone 1: Hoofdgebouw

Tijdens de inspectie vastgesteld:

- 0 Asbestmaterialen
- 0 Beperkingen
- 0 Uitsluitingen
- 0 Roerende goederen
- 0 Puin, steenslag, (water)bodem
- 2 Adviezen
- 2 Geen asbest

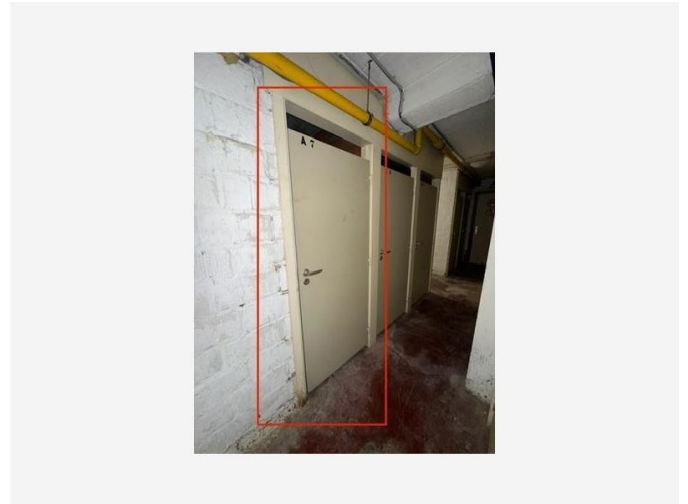
## Zone 2: Berging

Tijdens de inspectie vastgesteld:

- 0 Asbestmaterialen
- 0 Beperkingen
- 0 Uitsluitingen
- 0 Roerende goederen
- 0 Puin, steenslag, (water)bodem
- 1 Advies**
- 0 Geen asbest
